## INFORME TÉCNICO DE FISCALIZACIÓN AMBIENTAL

CONDOMINIO DOÑA VIRGINIA

DFZ-2024-1054-IV-NE

MAYO 2024

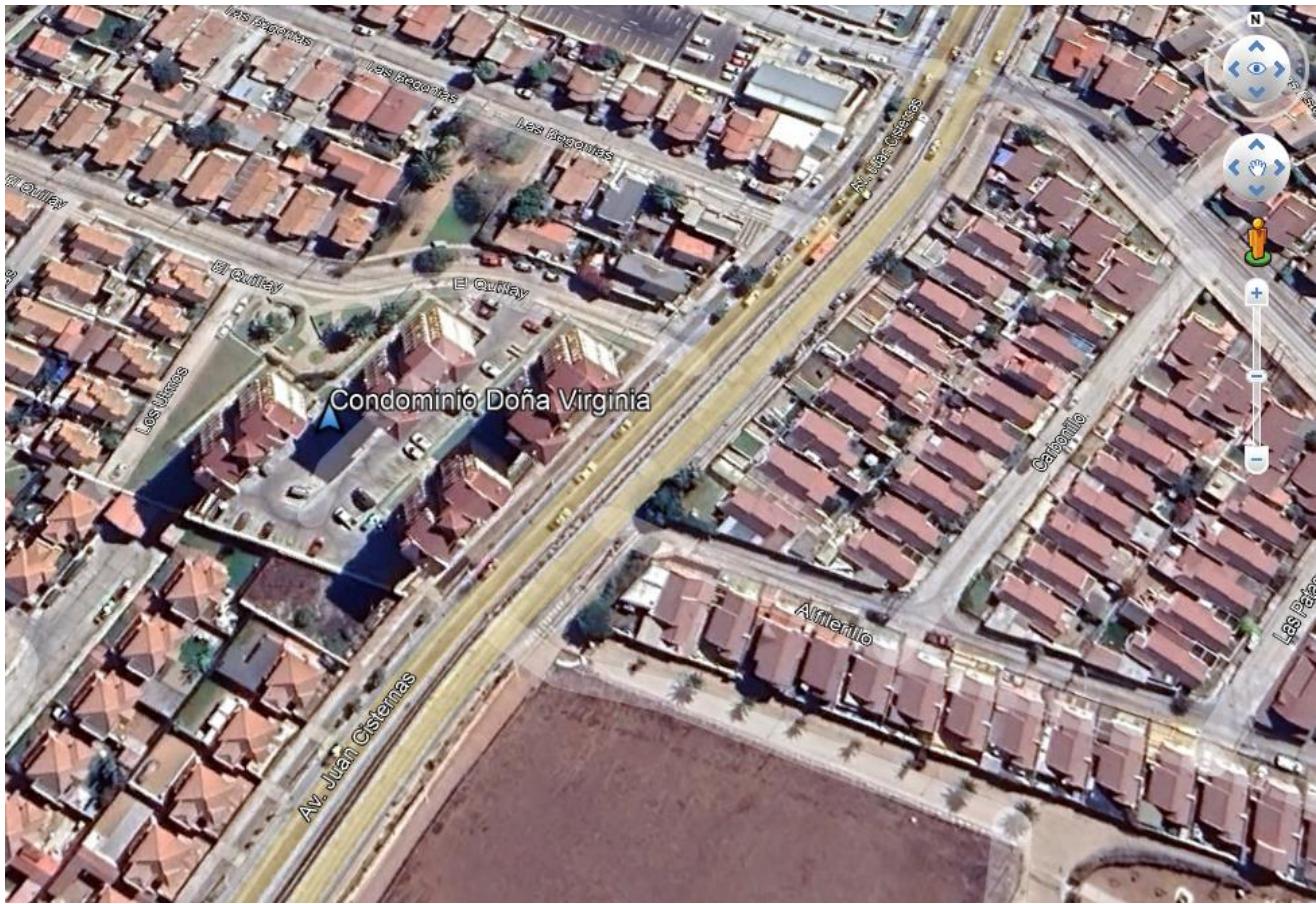
Imagen 1.

El proyecto que compone la unidad fiscalizable y que fue fiscalizado durante el desarrollo de la actividad, consisten en funcionamiento de condominio conformado por torres de departamentos (imagen 1).
