INFORME TÉCNICO DE FISCALIZACIÓN AMBIENTAL

POZO LASTRERO KM 18 PUERTO AYSEN

DFZ-2024-198-XI-RCA

MARZO 2024

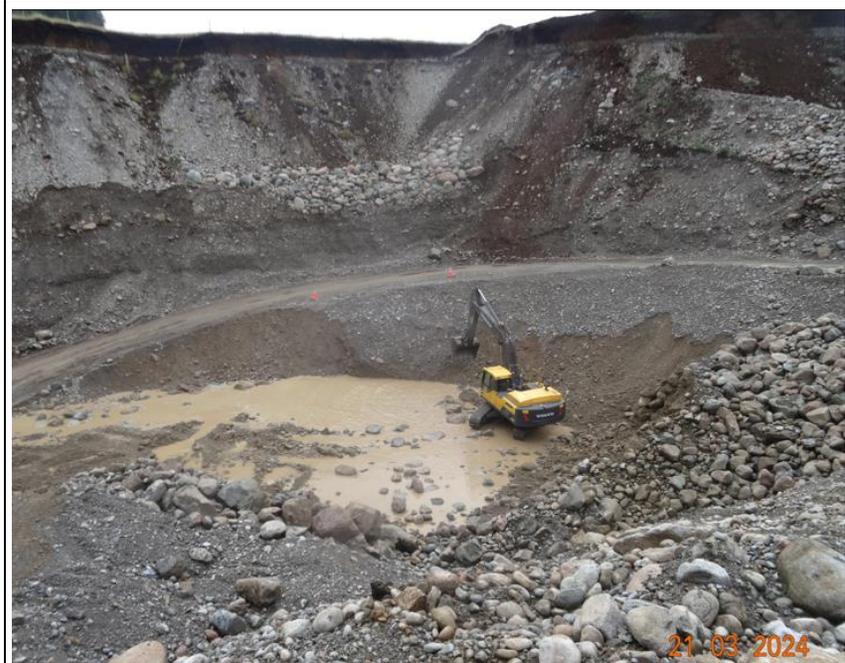
Fotografía 21

Número de hecho constatado: 9	Estación N°: 4
RCA N°20221100135/2022 Considerando 4.3.2. FASE DE OPERACIÓN	
<p>Extracción de áridos. La profundidad de extracción será de 29 metros promedio, contando tanto escarpe como material a extraer. El perfil de excavación fue seleccionado mediante cortes transversales del área de explotación. Estos fueron sintetizados a una altura promedio de 29 metros, con un ángulo de 36°, para asegurar la estabilidad del talud. (En respuesta 1.2, de la Adenda Complementaria, se modificó el ángulo del talud, pasando de 38° a 36°)</p>	
<p>Hecho (s): El área de extracción se encuentra a gran profundidad, se observa máquina retroexcavadora relleno del fondo del pozo donde se aprecia agua (Fotografías 21 y 22)</p> <p>Se realizó medición de taludes en algunos cortes del pozo, encontrándose los valores en 34°, se utilizó para efectuar la medición distanciómetro marca Disto D5 (Fotografía 23). En la zona superior del frente de extracción se constató que la capa de horizonte orgánico tiene un espesor entre 1 y 2 m y una pendiente casi vertical sobre el talud de extracción de material pétreo (Fotografía 24). Si bien esta condición representa una desviación respecto de lo indicado en la RCA bajo análisis, funcionarios de la Dirección de Vialidad informaron que el Brocal, talud vertical que separa la capa vegetal de la capa granular, no sería una condición que suponga un riesgo mayor en el proyecto, toda vez que el volumen implicado en un eventual deslizamiento, es menor y no es significativo para el tamaño y la altura del pozo de extracción.</p> <p>Según topografía presentada por el titular la altura máxima actual en el proceso de extracción corresponde a 28,5 m, ver figura 10.</p>

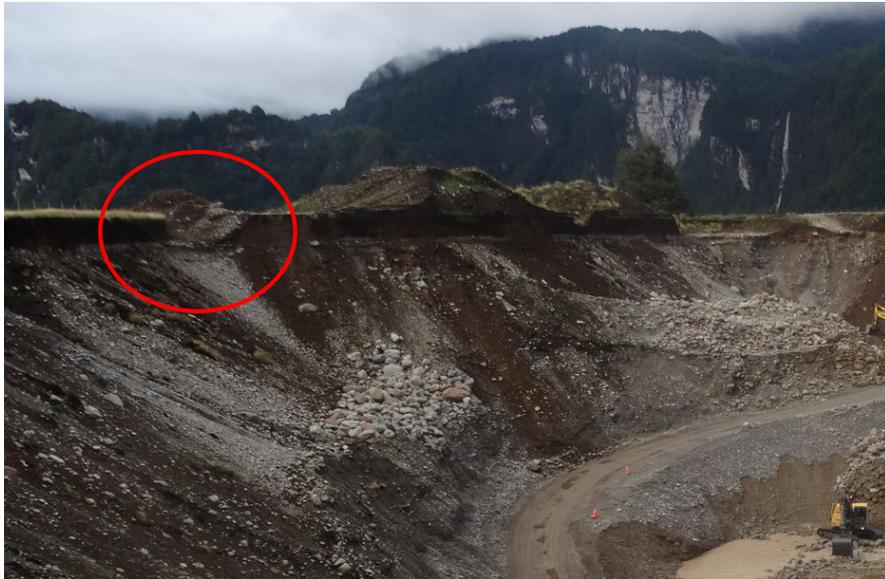
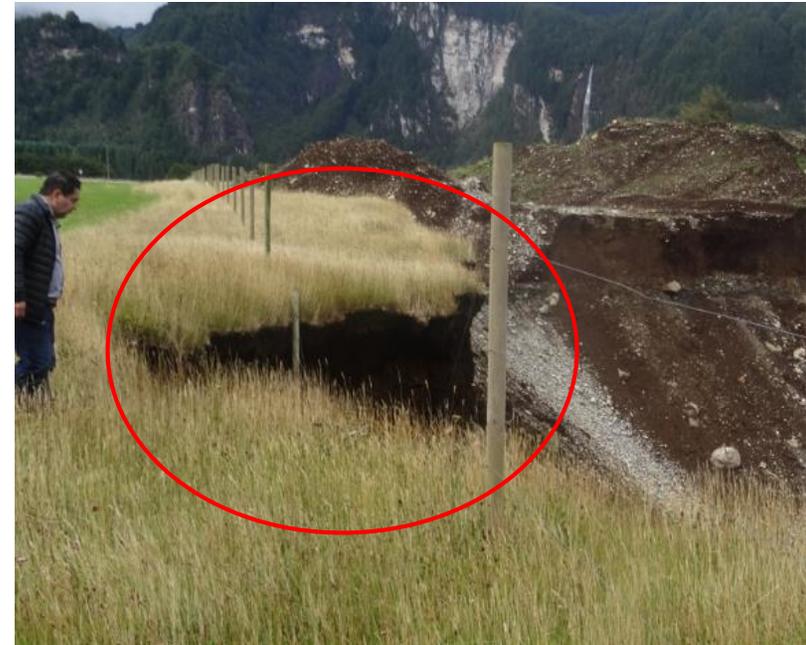
Fotografía 25

En titular además junto con esta información, ingreso un video, que da cuenta de la conformación del talud en la zona donde ocurrió el derrumbe (Anexo 9.1) y otro video donde se aprecia la construcción de cuneta perimetral en esta área y que permitirá la conducción de aguas lluvias fuera de esta zona (Anexo 9.3)
