## INFORME TÉCNICO DE FISCALIZACIÓN AMBIENTAL

**LA AGUADA CORRAL**

**ITFA DFZ-2024-1531-XIV-RCA**

**AGOSTO 2024**

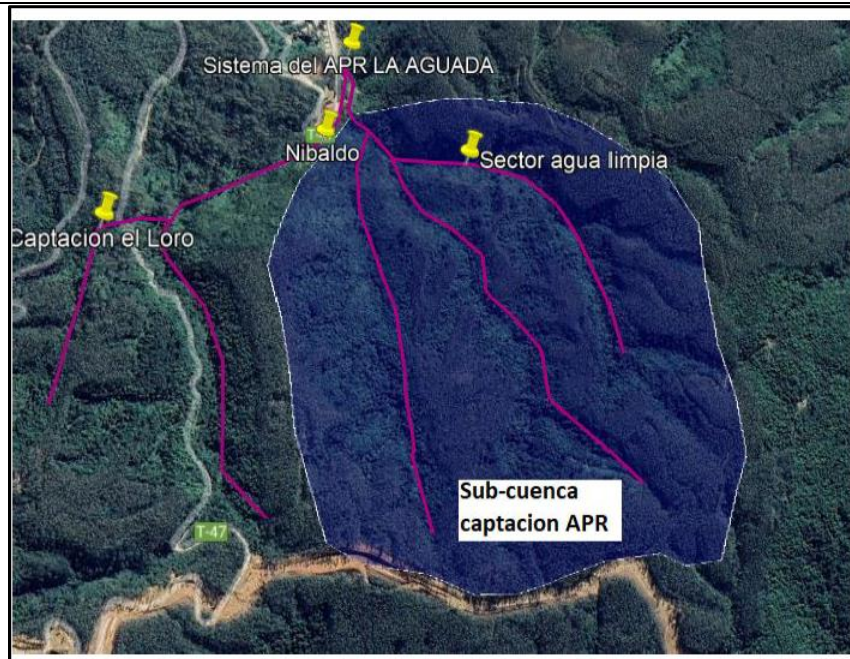
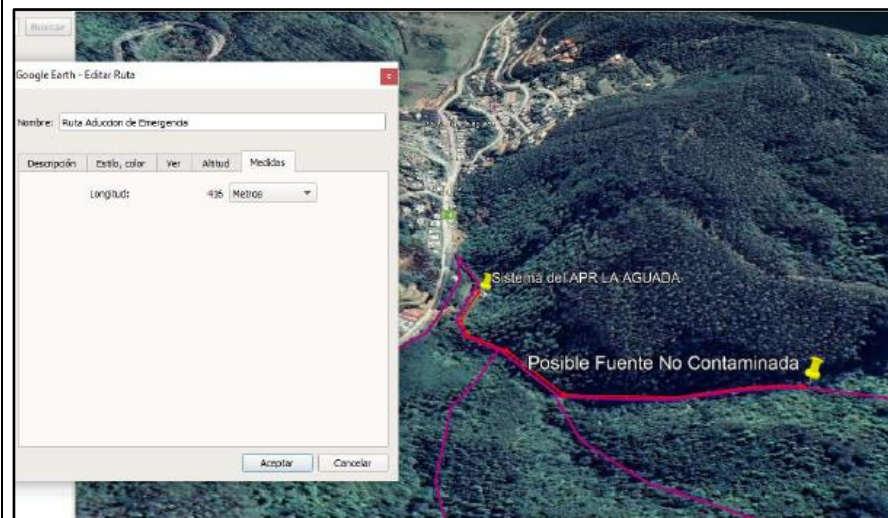
**Registro 1** Fuente: Antecedente provisto por la SEREMI de Obras Públicas (Anexo 3).

**Descripción del medio de prueba:** subcuenca que abastece de agua a la planta de APR La Aguada.

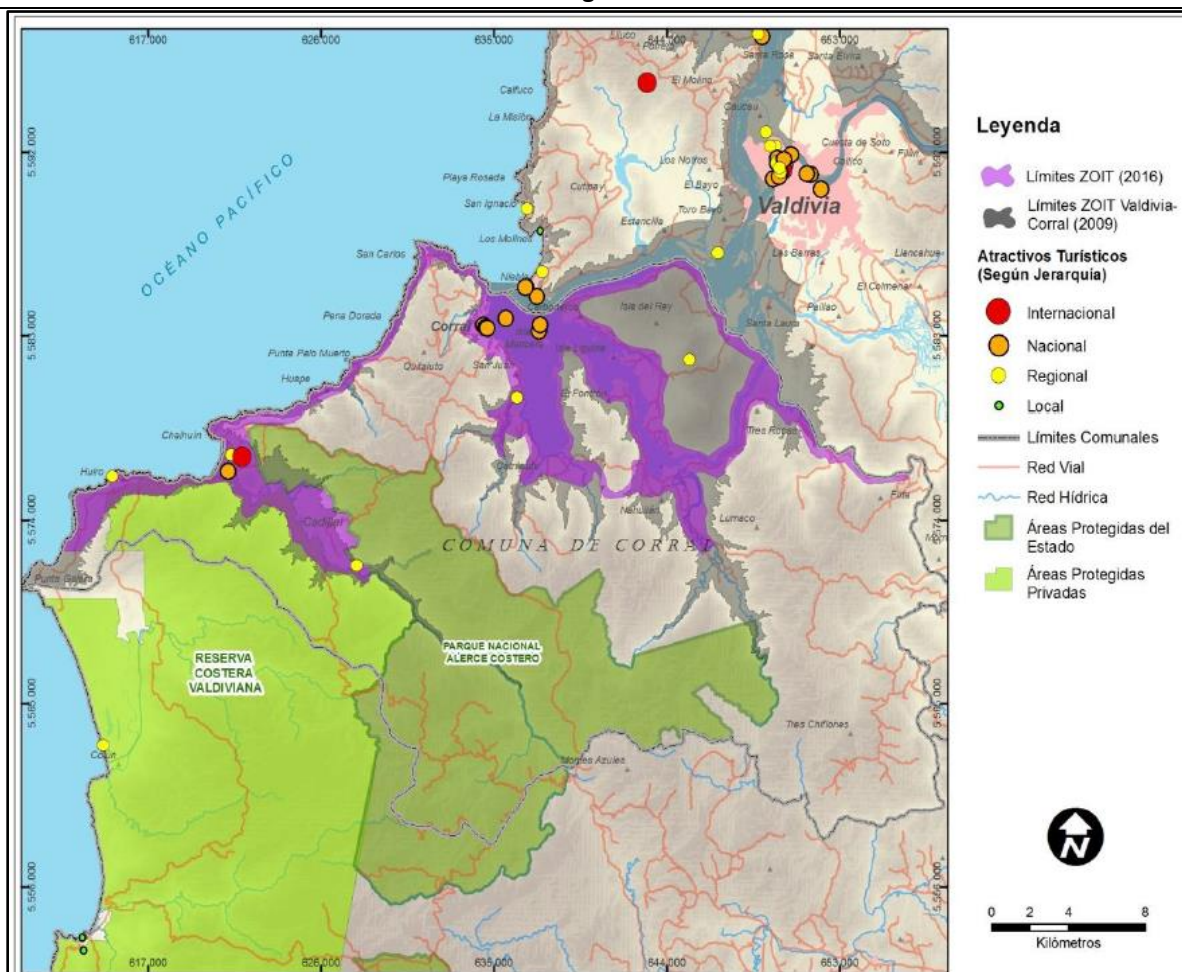
**Figura 1** Fuente: Plan de Acción ZOIT Corral.

- En la zona de emplazamiento del proyecto “Mejoramiento Conexión Vial Pasada por Corral”, se identificó un área bajo protección oficial que corresponde a una Zona de Interés Turístico (ZOIT), denominada “Corral” (ver **Figura 1**), declarada mediante Decreto N°388 del 30 de mayo de 2017, del Ministerio de Economía, Fomento y Turismo, con una vigencia al 30 de mayo de 2021. A su vez, el 14 de julio del año 2022 se aprobó su prorroga. Su polígono contiene, principalmente, las excepcionales condiciones marítimo-fluvial (Ruta del Mar) y de hábitat madre del bosque templado lluvioso siempre verde (selva valdiviana) e Isla Mancera. Por lo que la ZOIT de Valdivia plantea dentro de sus ejes aspectos de carácter ambiental relevantes.

**Descripción del medio de prueba:** Límites de la ZOIT Corral y otras áreas protegidas y de interés turístico.

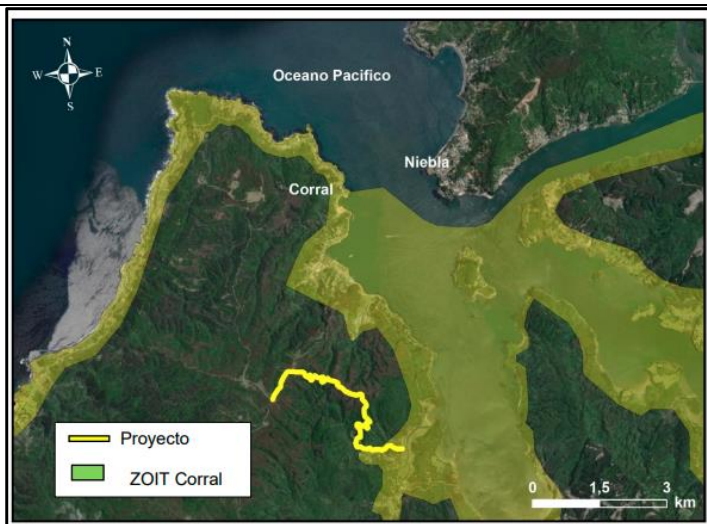
**Figura 2** Fuente: Consulta de Pertinencia proyecto “Mejoramiento Conexión Vial Pasada por Corral”

**Descripción del medio de prueba:** Emplazamiento de la ruta T-720, la cual se extiende por 900 metros al interior del polígono de la ZOIT Corral.

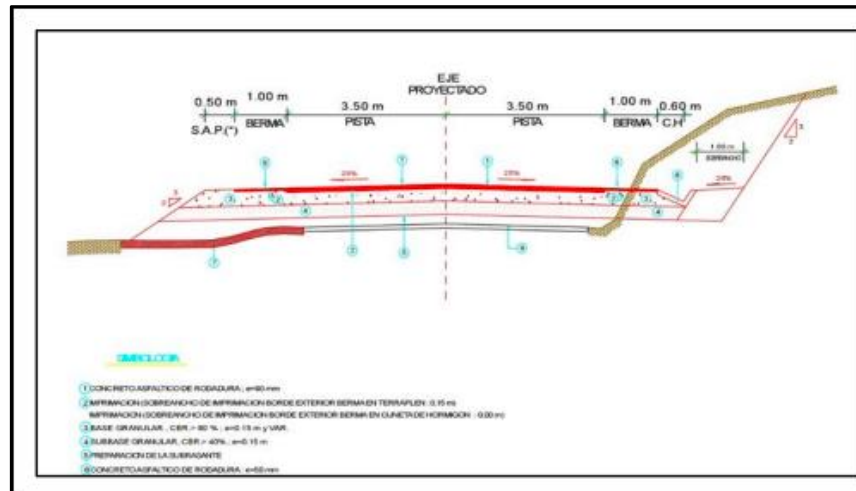
**Figura 3** Fuente: Consulta de Pertinencia proyecto “Mejoramiento Conexión Vial Pasada por Corral”

- En lo que respecta a las características de la obra vial, se informó que el perfil tipo considera las siguientes dimensiones: Ancho de la Pista: 3,50 m Ancho de Berma: 1,00 m. Ancho de S.A.P.: 0,50 m (ver **Figura 3**).

**Descripción del medio de prueba:** Plano que detalla las dimensiones de obra vial.
