**INFORME TÉCNICO DE FISCALIZACIÓN AMBIENTAL**

**LOS BRONCES – ANGLO AMERICAN SUR S.A.**

**ESTRATEGIA CONEXIÓN EN LÍNEA Y SISTEMA DE CONTROL DE INFILTRACIONES DEL  
DEPÓSITO DE RELAVES “LAS TÓRTOLAS”**

**DFZ-2024-2464-XIII-RCA**

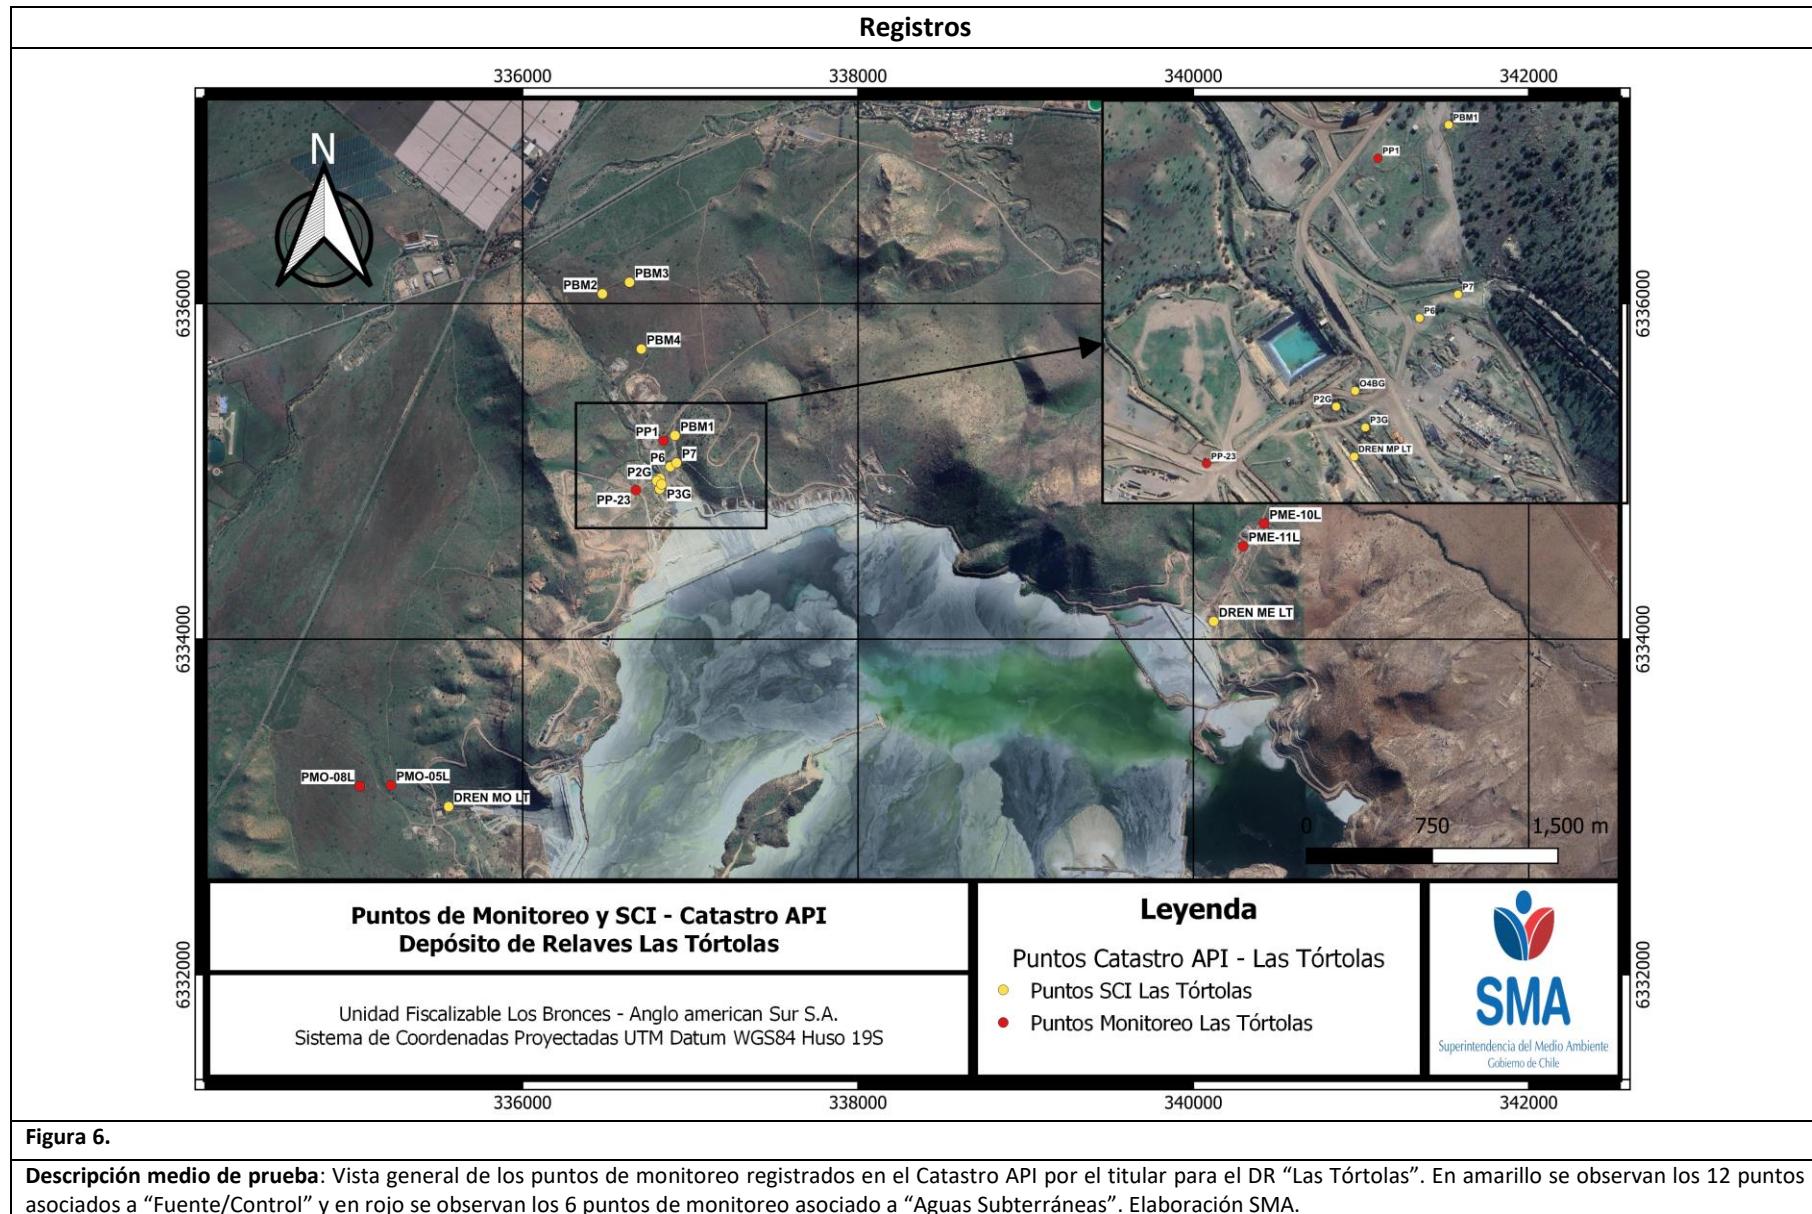
**Figura 6.**

2. **Verificación de los puntos de monitoreo conectados:** se comprobó que el titular realizó el catastro API y la conexión en línea de 18 puntos de control y monitoreo (ver **Figura 6**), en cumplimiento de los compromisos de la Res. Ex. SMA N°1729/2021 y a lo dispuesto en la Res. Ex. SMA N°31/2022 (ver **Tabla 3**). Complementariamente, se hizo una comparación entre la ubicación informada por el titular para sus dispositivos catastrados en el sistema API y la ubicación informada por el titular en las planillas estandarizadas del componente “Agua” que han sido reportadas como parte de las obligaciones de la Res. Ex SMA N°1729/2021. De lo anterior, no se identificaron diferencias en el emplazamiento de los puntos de monitoreo que excedan una distancia lineal de 100 metros (valor de tolerancia máxima definido por esta Superintendencia) (ver **Tabla 2**).

**Descripción medio de prueba:** Vista general de los puntos de monitoreo registrados en el Catastro API por el titular para el DR “Las Tórtolas”. En amarillo se observan los 12 puntos asociados a “Fuente/Control” y en rojo se observan los 6 puntos de monitoreo asociado a “Aguas Subterráneas”. Elaboración SMA.

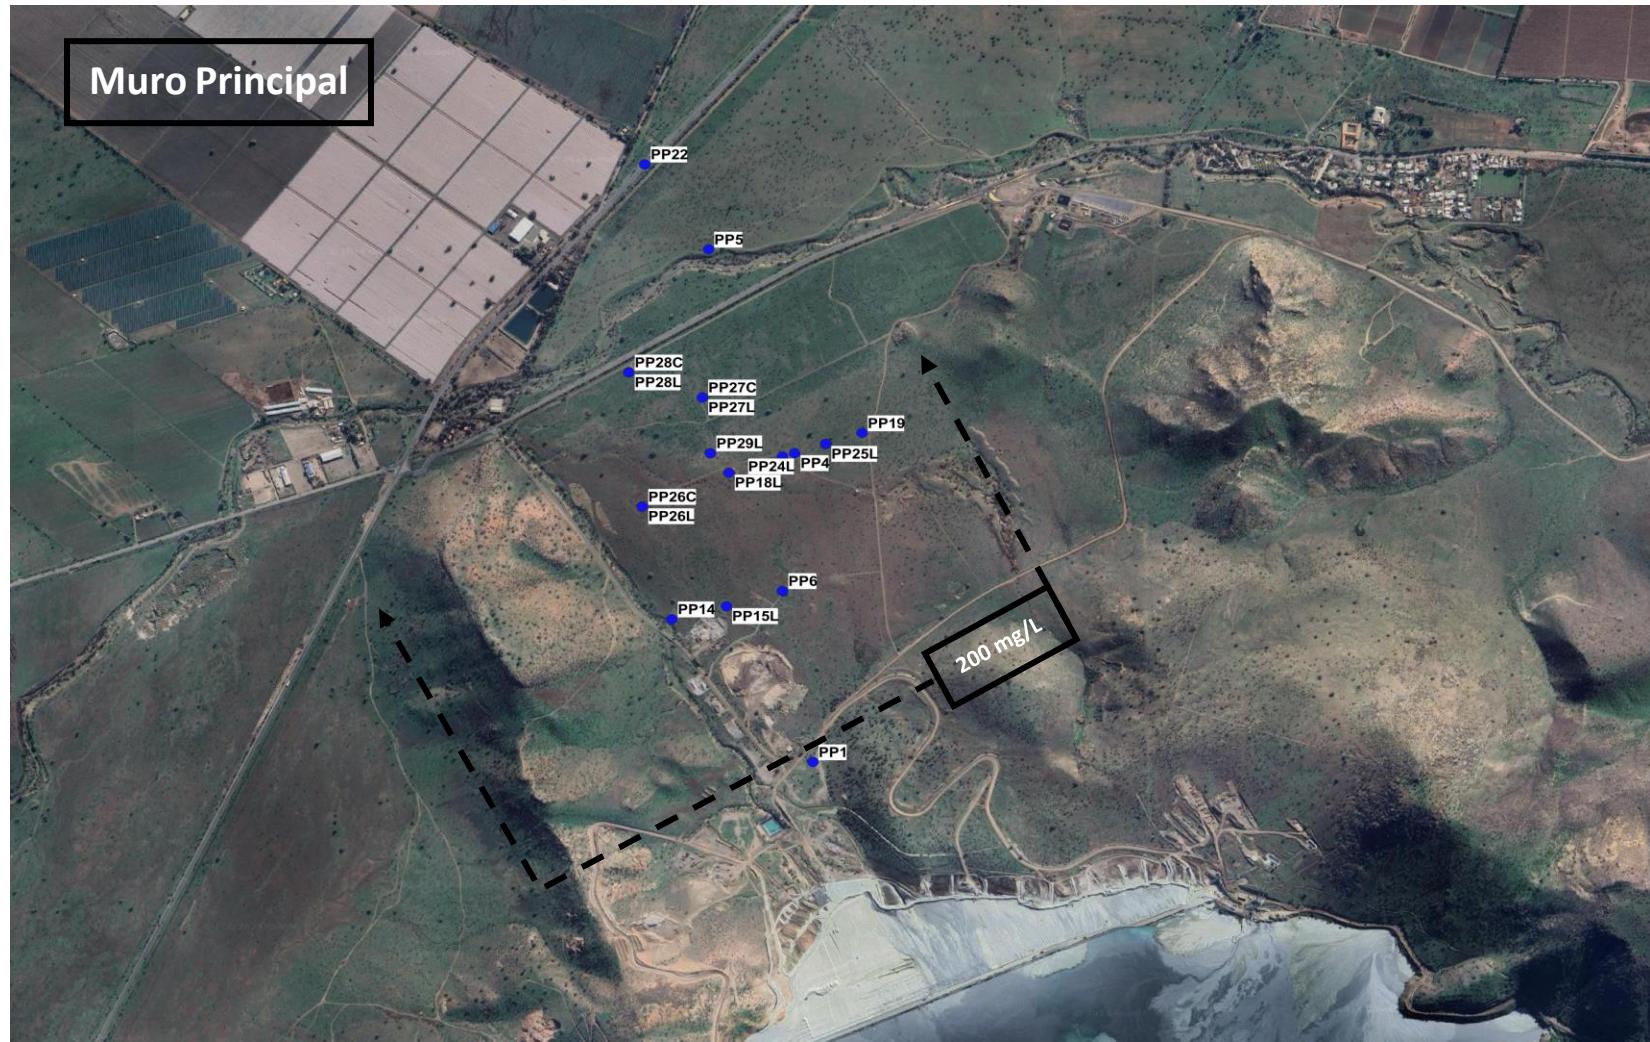
Figura 15.

**Descripción medio de prueba:** Vista local del Muro Principal del DR "Las Tórtolas". Se observan en azul, los 17 puntos de monitoreo que cuentan con umbrales de concentración para el parámetro sulfato en este muro (PP14, PP15L, PP6, PP26C, PP26L, PP18L, PP24L, PP4, PP25L, PP19, PP29L, PP27C, PP27L, PP28C, PP28L, PP5 y PP22). Según se describe en el Anexo L del EIA del proyecto "Desarrollo Los Bronces" aprobado por la RCA N°3159/2007, aguas abajo del punto de monitoreo PP1 no deberían registrarse concentraciones de sulfato superiores a 200 mg/L. Elaboración SMA.

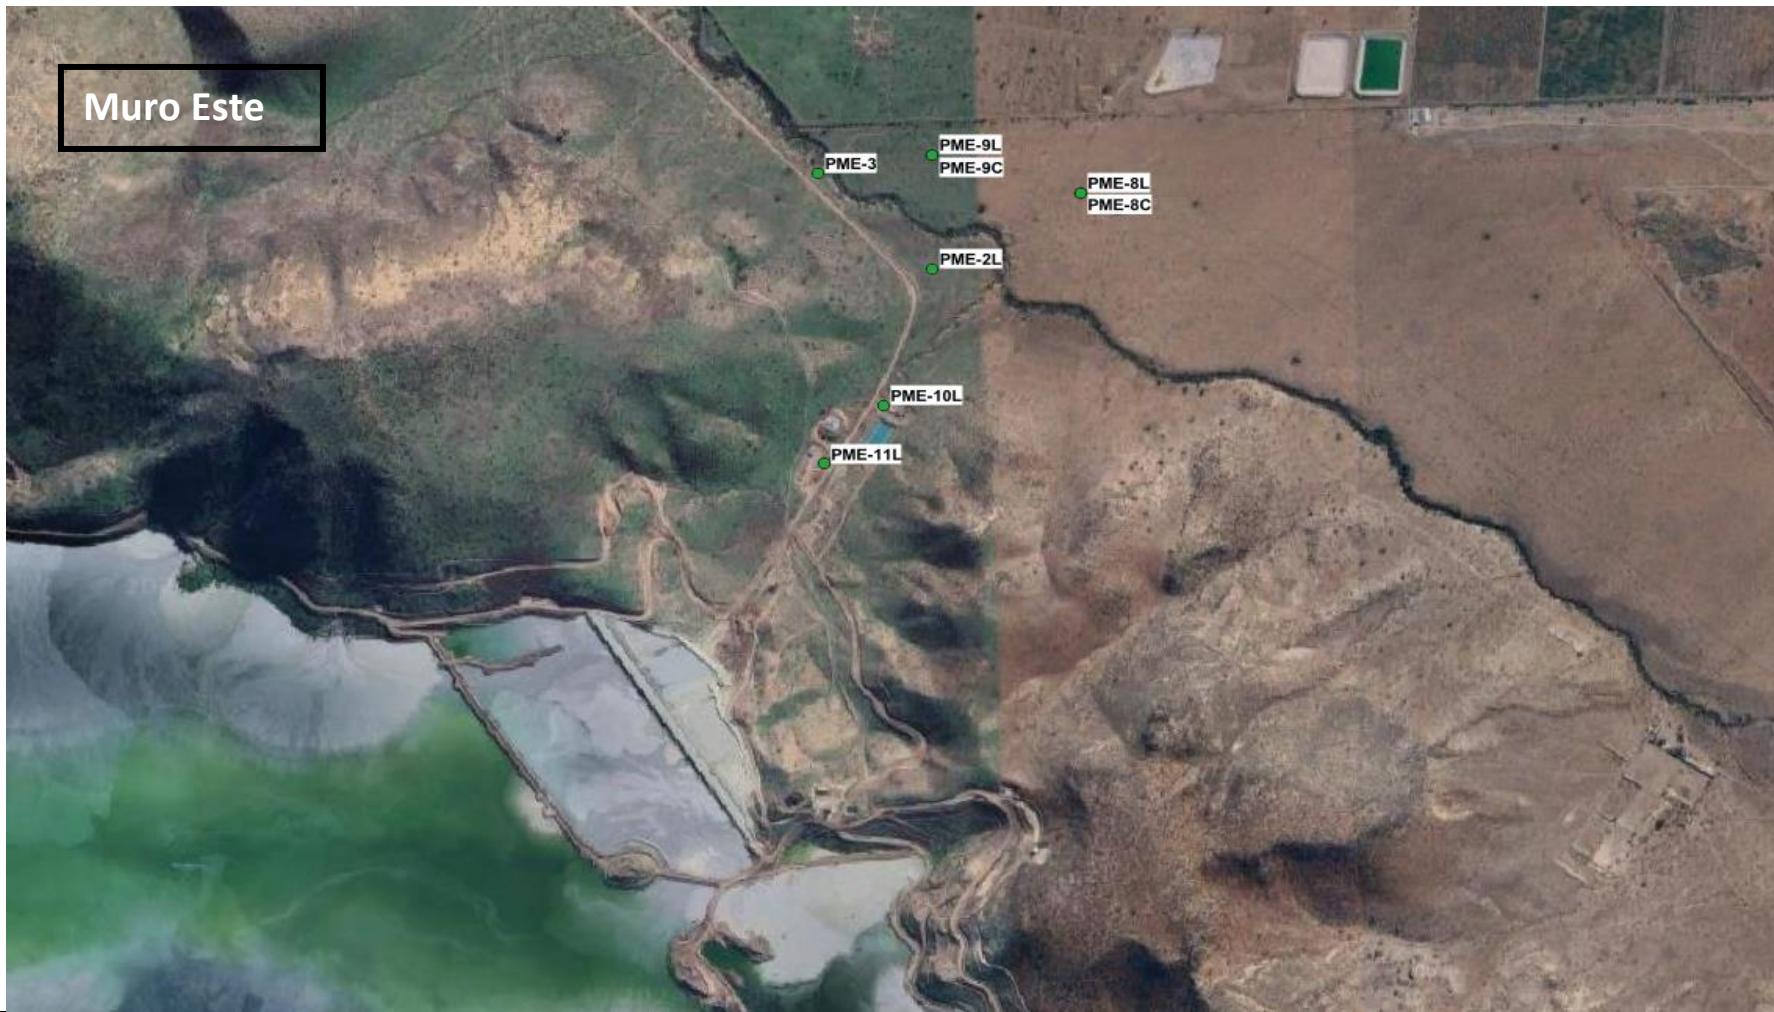
Figura 16.

**Descripción medio de prueba:** Vista local del Muro Este del DR “Las Tórtolas”. Se observan en verde, los 8 puntos de monitoreo que cuentan con umbrales de concentración para el parámetro sulfato en este muro (PME-11L, PME-10L, PME-2L, PME-3, PME-9C, PME-9L, PME-8C y PME-8L). Elaboración SMA.

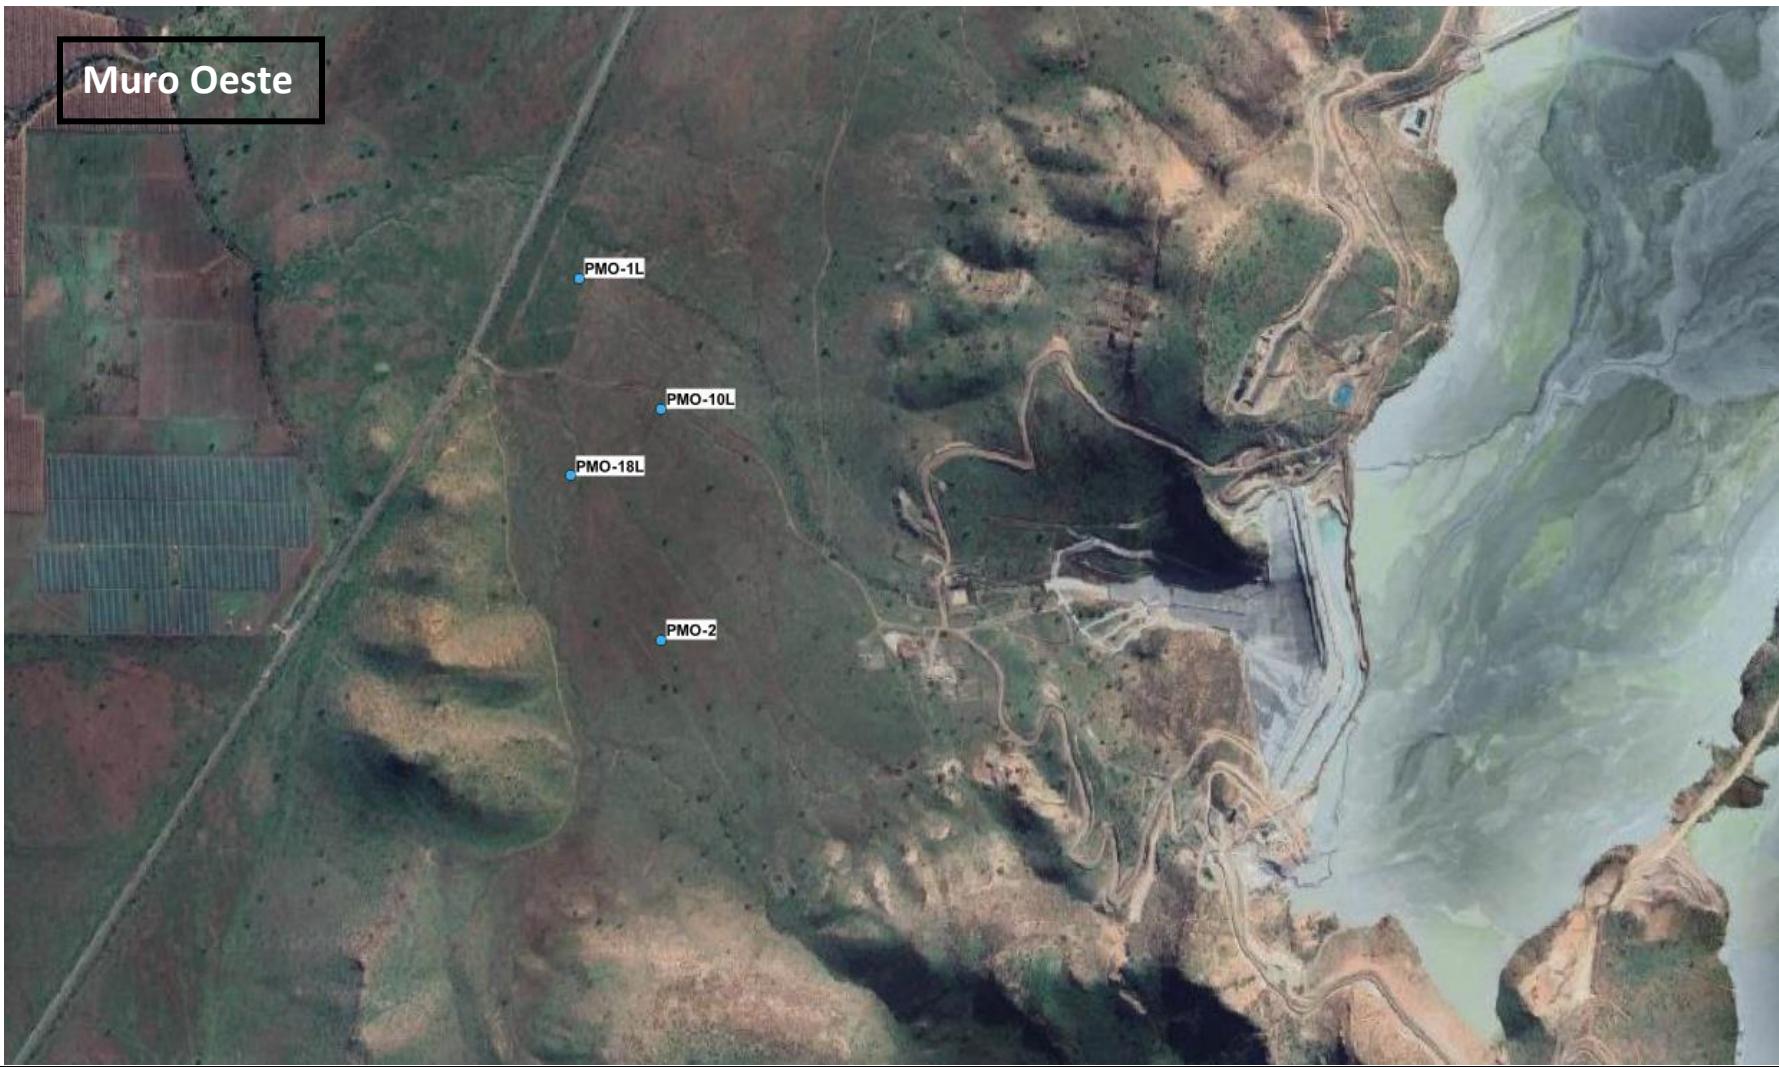
Figura 17.

**Descripción medio de prueba:** Vista local del Muro Oeste del DR "Las Tórtolas". Se observan en celeste, la ubicación de los 4 puntos de monitoreo que cuentan con umbrales de concentración para el parámetro sulfato en este muro (PMO-2, PMO-18L, PMO-10L y PMO-1L). Elaboración SMA.

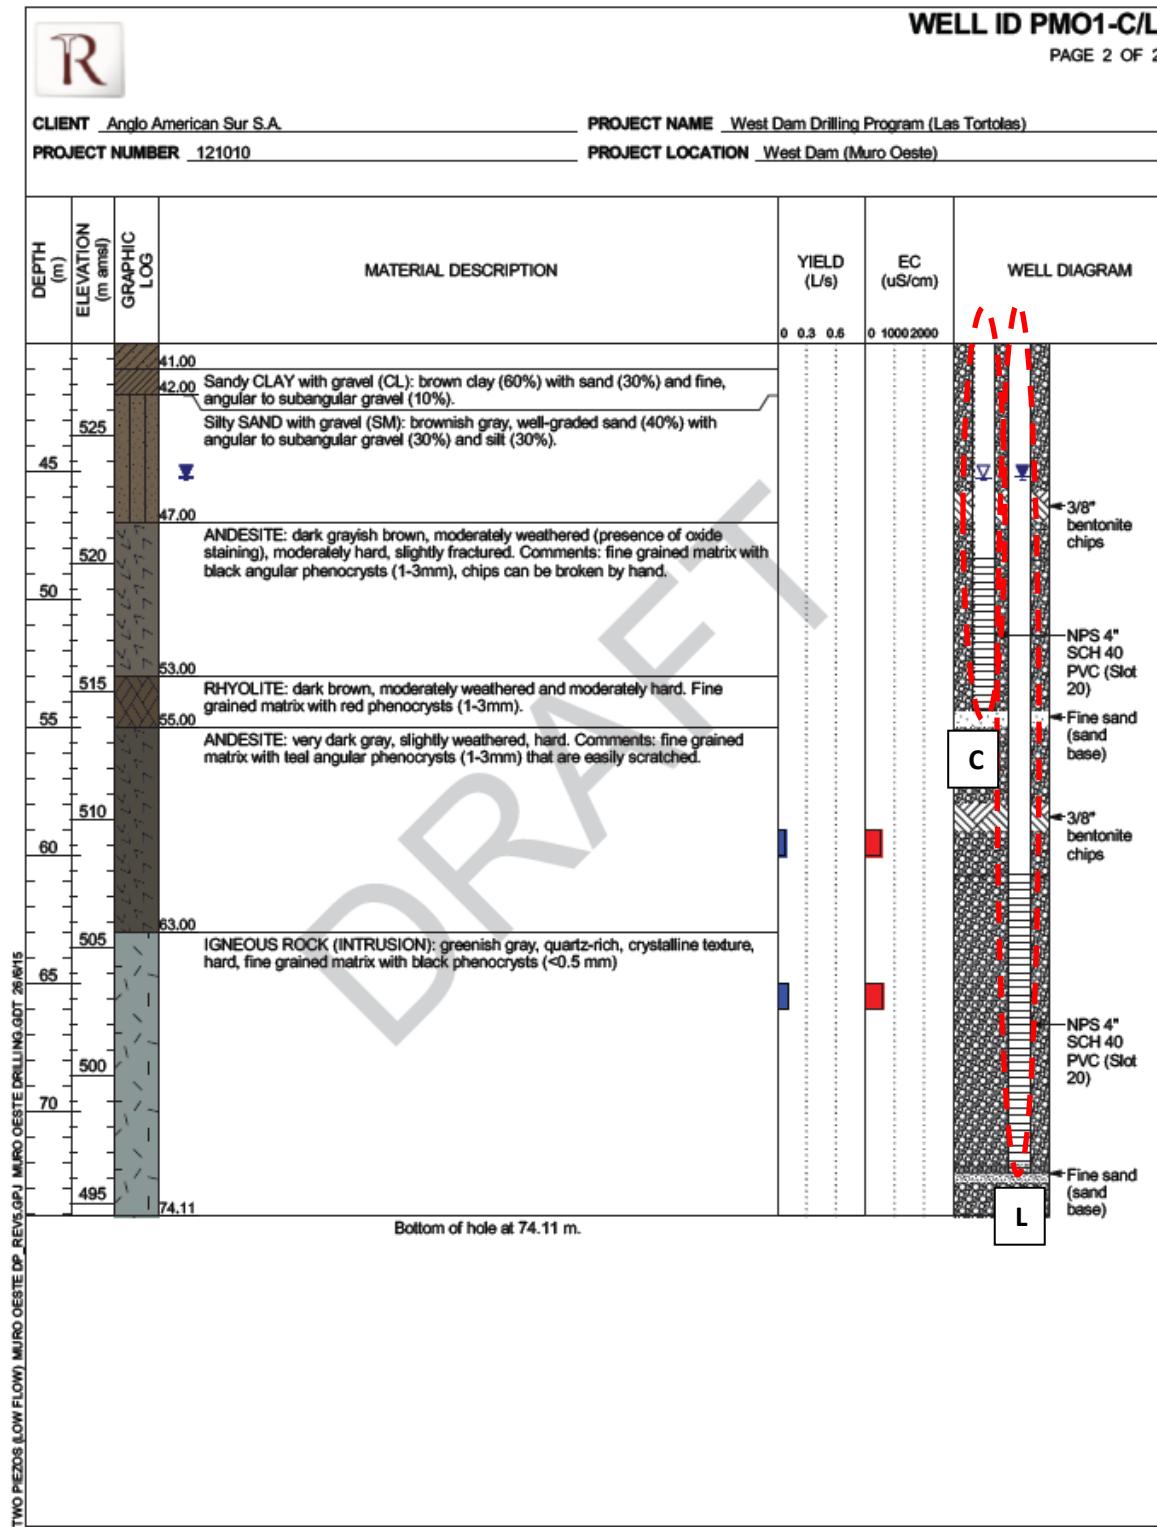
**Figura 18.**

**Descripción medio de prueba:** Ejemplo de los distintos perfiles de habilitación en algunos puntos de monitoreo habilitados alrededor del DR “Las Tórtolas”. En el caso del punto de monitoreo PMO-1, se observa que existe un perfil de habilitación corto (C) y un perfil de habilitación largo (L). Imagen extractada de los antecedentes presentados por el titular en el marco de la Res. Ex. SMA N°1729/2021.

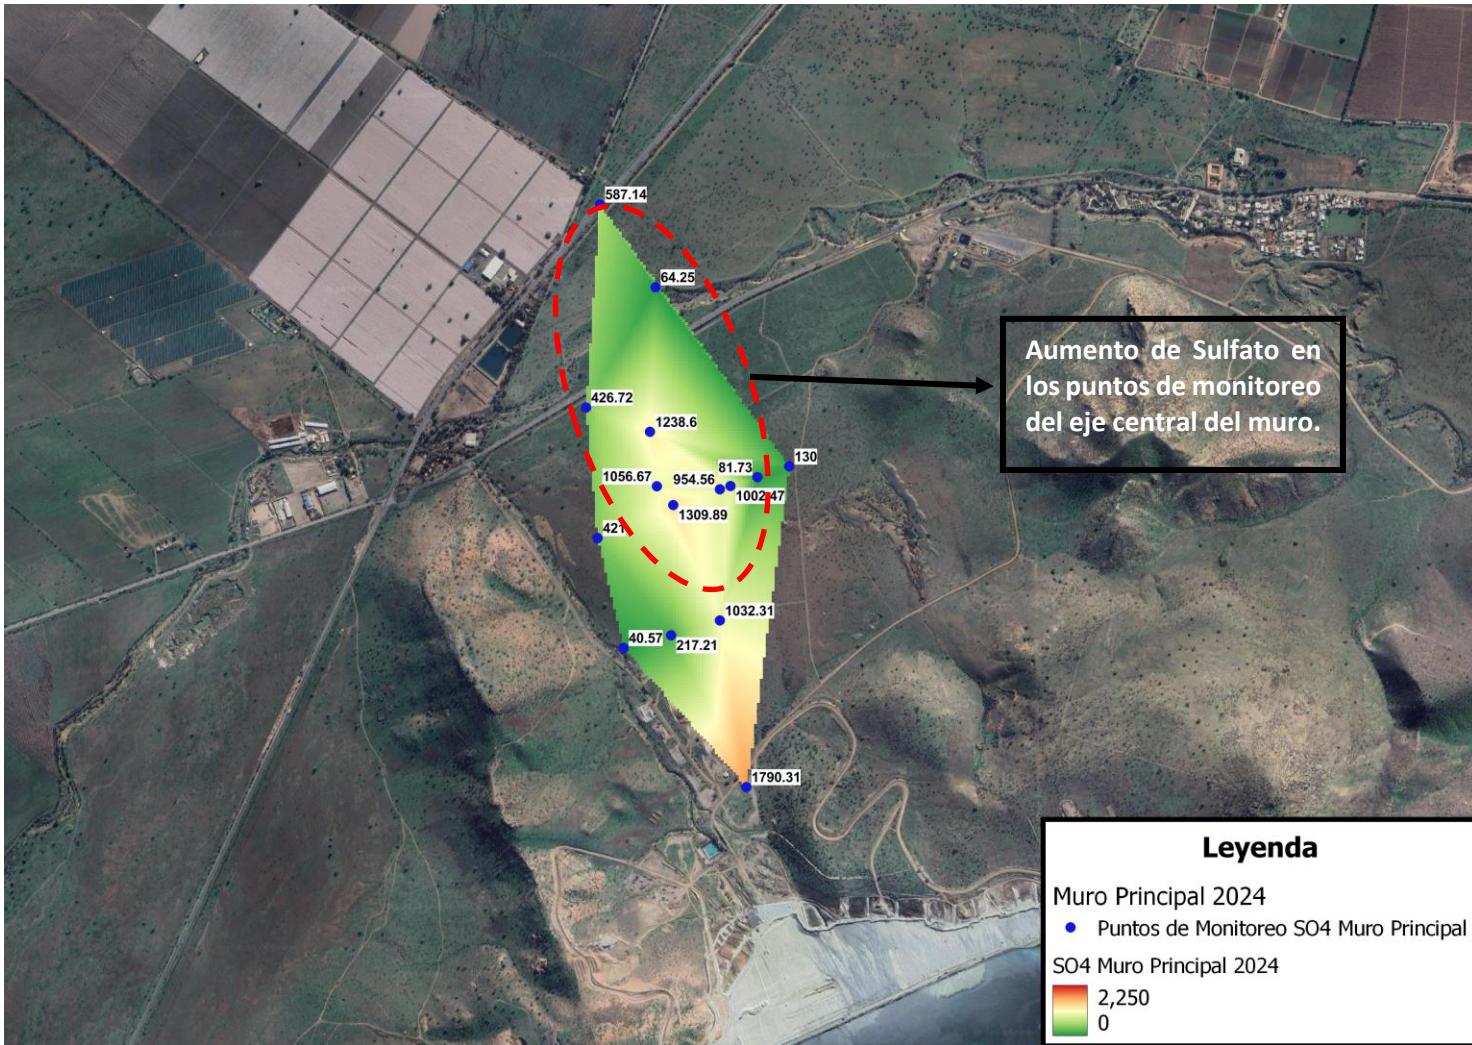
Figura 30.

- Comportamiento histórico del parámetro Sulfato en el Muro Principal del DR “Las Tórtolas”:** de los registros históricos de concentración de Sulfato del Muro Principal, es posible observar que de los 17 puntos de monitoreo que cuentan con umbrales en este muro, 14 puntos de monitoreo han superado el umbral de 200 mg/L definido en la RCA N°3159/2007 en los últimos años (ver **Figura 19** a la **Figura 28**), siendo las únicas excepciones los pozos de monitoreo **PP14, PP19 y PP25L**. Por otro lado, al comparar la situación observada en el Muro Principal en septiembre del año 2022 (fecha del IFA DFZ-2022-3049-XIII-RCA) con la situación observada en mayo de 2024 (fecha de los últimos registros entregados por el titular), es posible observar que las concentraciones de Sulfato han aumentado en 13 puntos de monitoreo (más del 76% del total de pozos de este muro) (ver **Tabla 11**), ocurriendo los aumentos más importantes (de más de 200 mg/L) en los puntos de monitoreo **PP4, PP24L, PP18L, PP29L, PP27C y PP22** (eje central de los puntos de monitoreo del Muro Principal, ver **Figura 29** y **Figura 30**).

**Descripción medio de prueba:** Interpolación de las concentraciones de Sulfato registradas en el año 2024 en los puntos de monitoreo del Muro Principal del DR “Las Tórtolas” (ver detalle en **Tabla 11**). Se observa que respecto a septiembre de 2022, existe un aumento en las concentraciones de los puntos de monitoreo del eje central del muro (PP6, PP4, PP18L, PP29L, PP27C y PP22). Elaboración SMA realizada a partir de los antecedentes presentados por el titular.

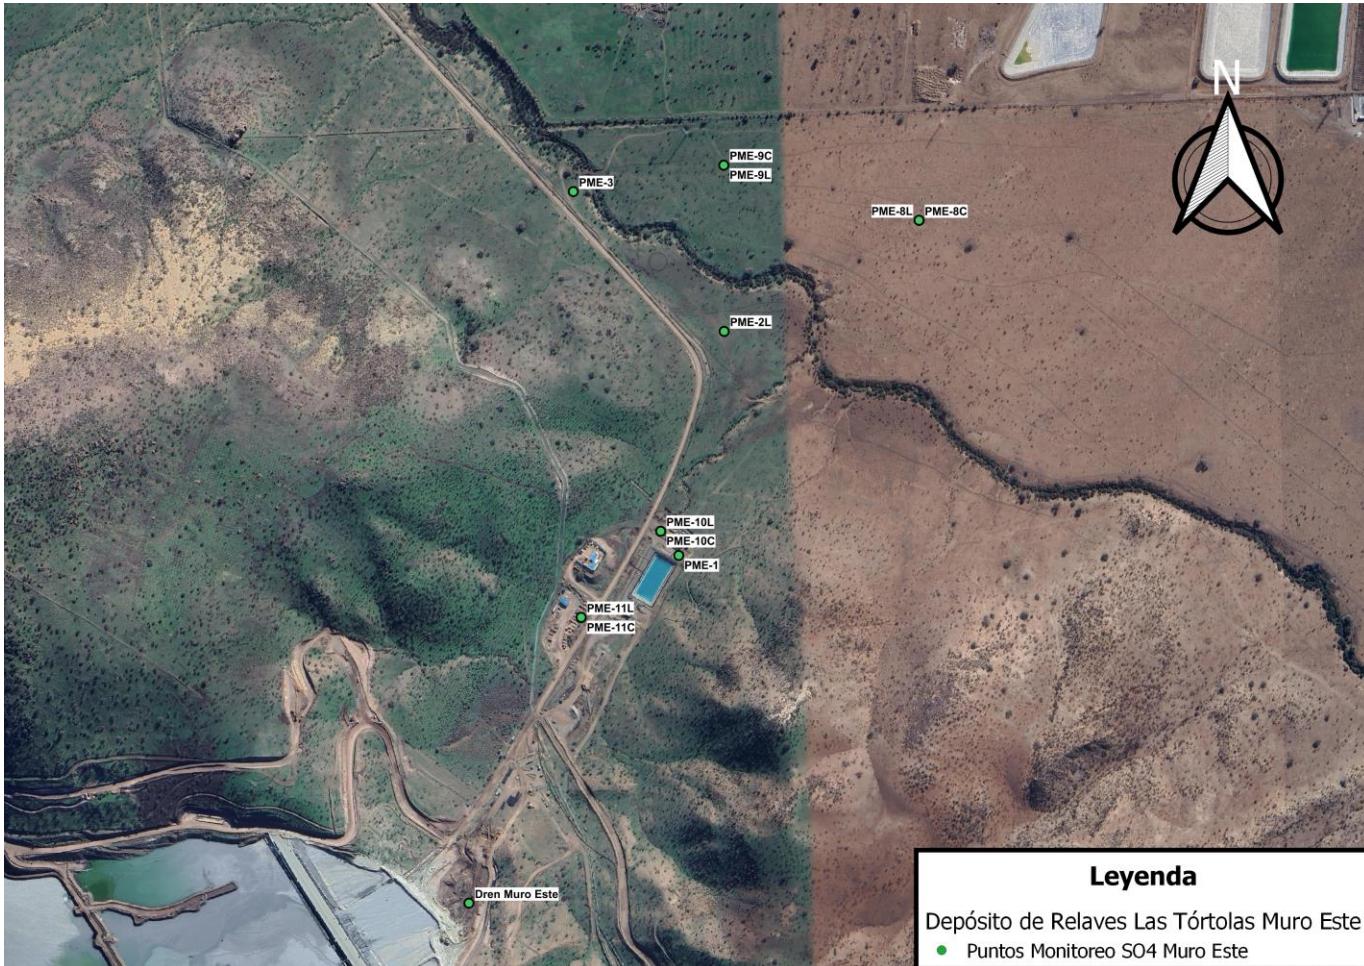
Figura 36.

**Descripción medio de prueba:** Puntos de monitoreo en el Muro Este en donde se cuenta con registros de concentraciones de Sulfato para el periodo comprendido entre septiembre de 2022 y mayo del 2024.

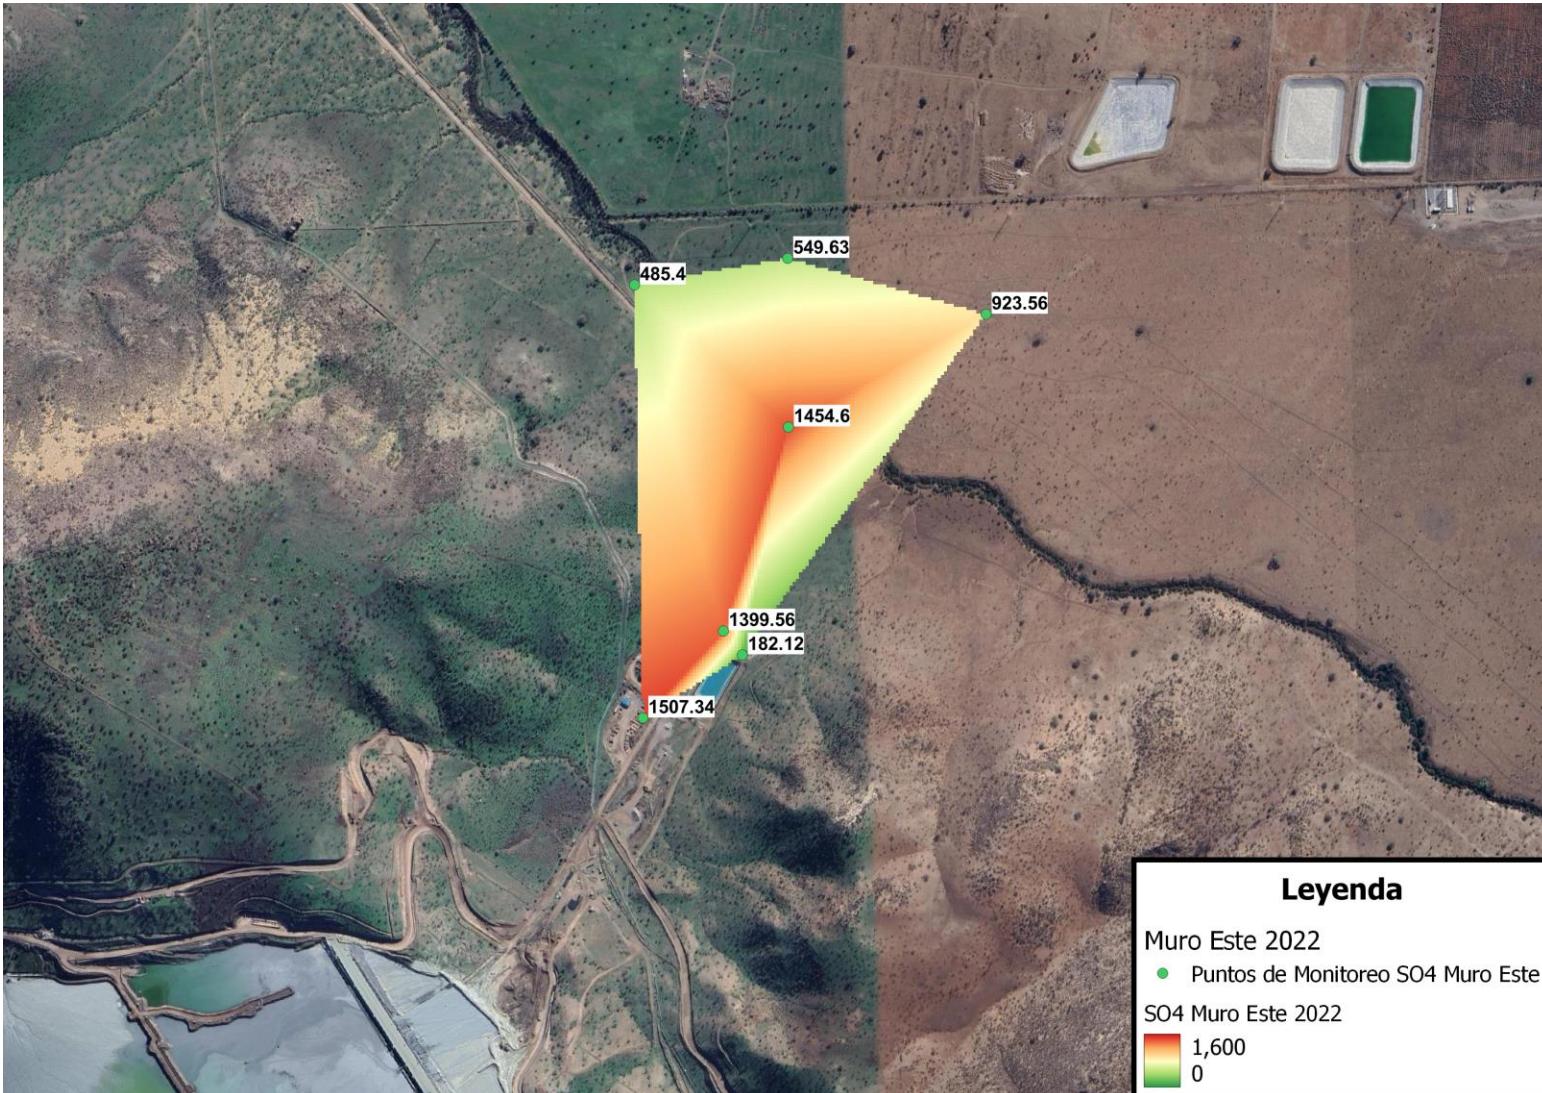
Figura 37.

**Descripción medio de prueba:** Interpolación de las concentraciones de Sulfato registradas en septiembre del año 2022 en los puntos de monitoreo del Muro Este del DR "Las Tórtolas". Para el caso de los puntos de monitoreo PME-1 y PME-10C, se consideraron los datos de concentración registrados en el mes de enero de 2023 y agosto de 2022 respectivamente, ya que no existían registros de septiembre de 2022 en estos puntos, ver detalle en **Tabla 13**. Elaboración SMA realizada a partir de los antecedentes presentados por el titular.

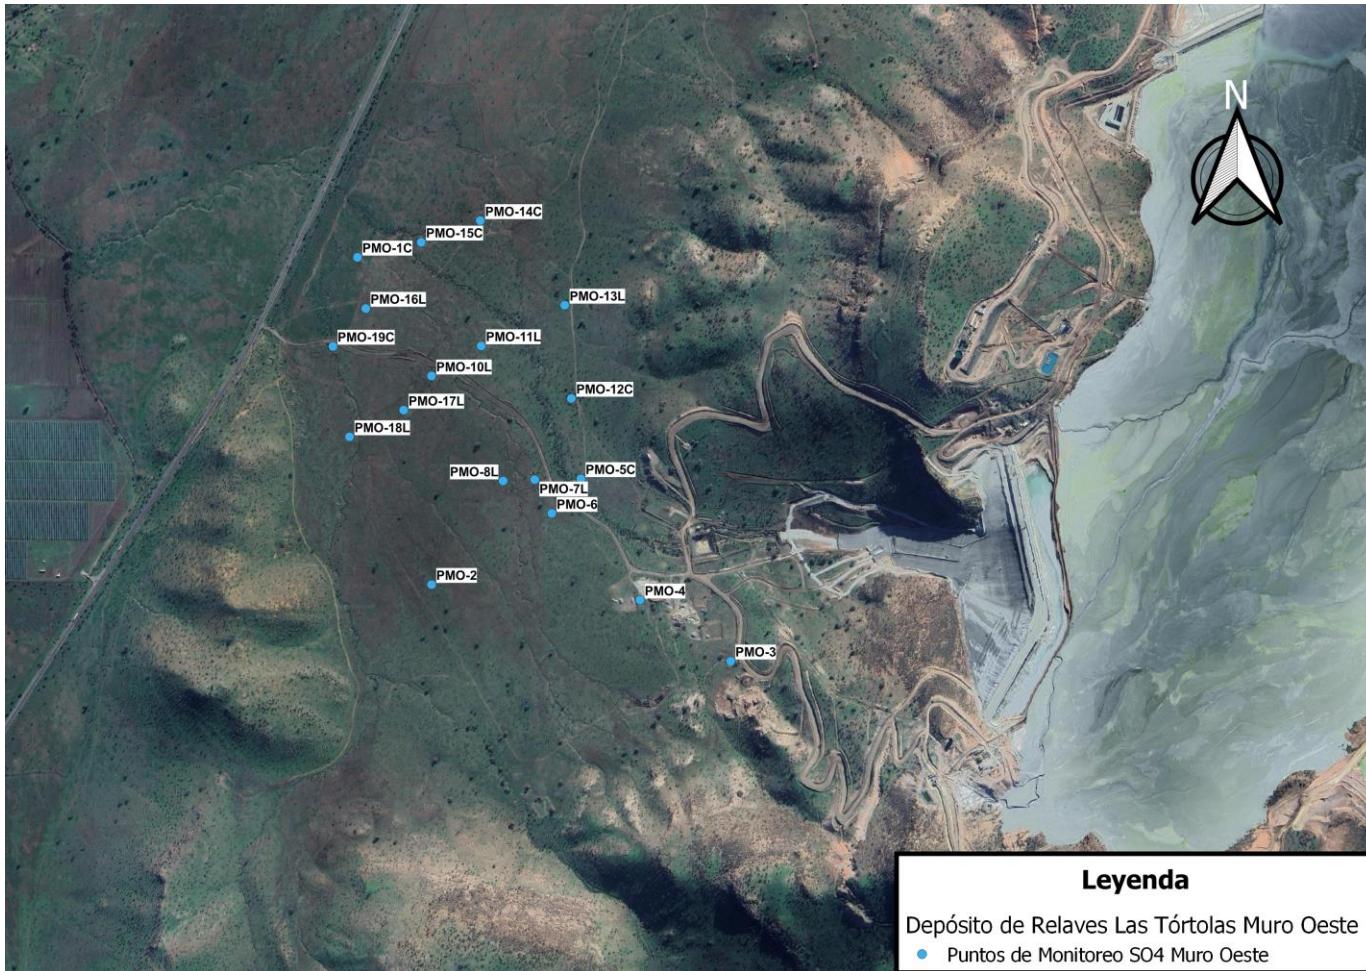
Figura 41.

**Descripción medio de prueba:** Puntos de monitoreo en el Muro Oeste en donde se cuenta con registros de concentraciones de Sulfato para el periodo comprendido entre los meses de septiembre de 2022 y mayo del 2024.

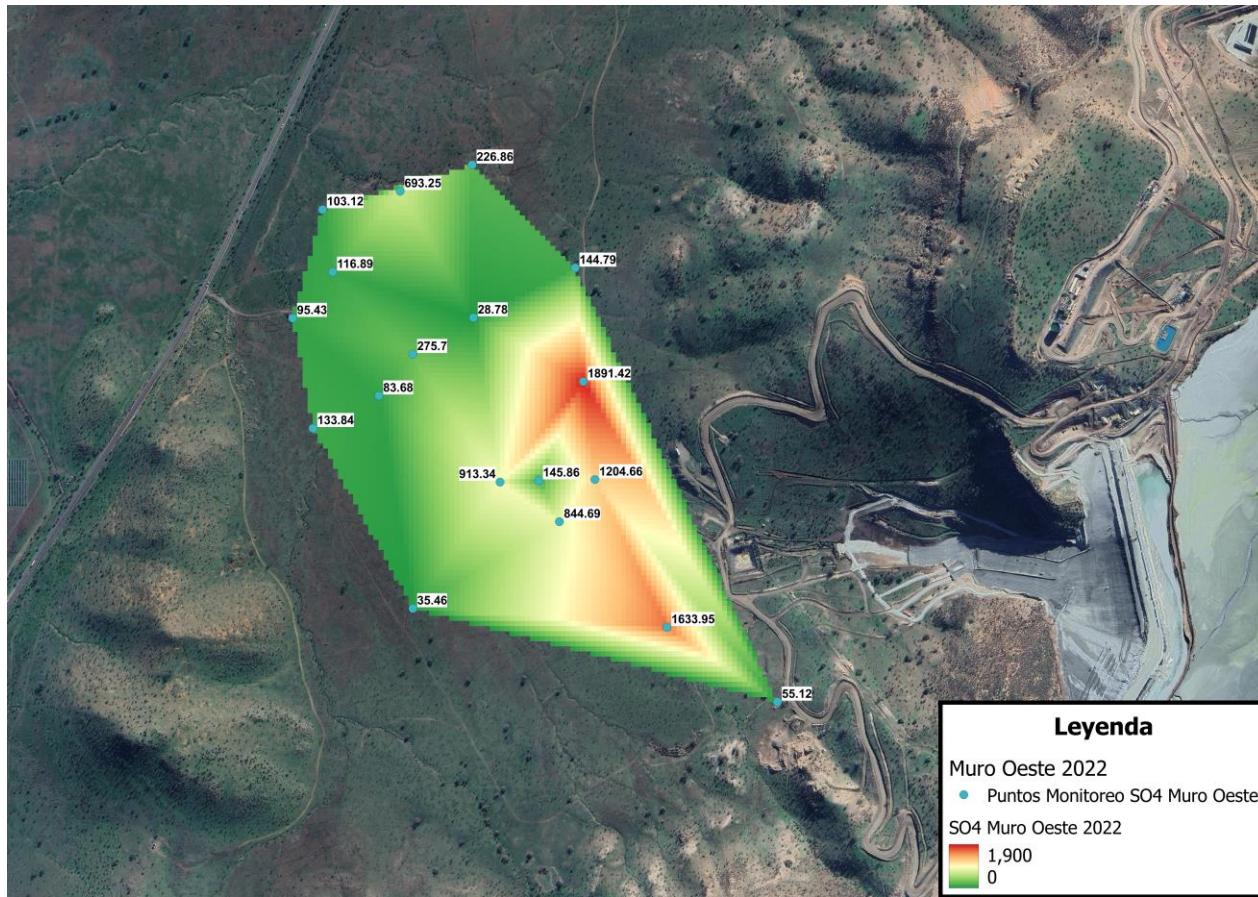
Figura 42.

**Descripción medio de prueba:** Interpolación de las concentraciones de Sulfato registradas en septiembre de 2022 en los puntos de monitoreo del Muro Oeste del DR "Las Tórtolas" (ver detalle en **Tabla 14** y **Tabla 15**). Dada la baja densidad de puntos con umbral de concentraciones de Sulfato en este muro (4 puntos de monitoreo con umbral), se utilizaron todos los puntos de monitoreo con registros de concentración de sulfato (18 puntos de monitoreo). Elaboración SMA realizada a partir de los antecedentes presentados por el titular.

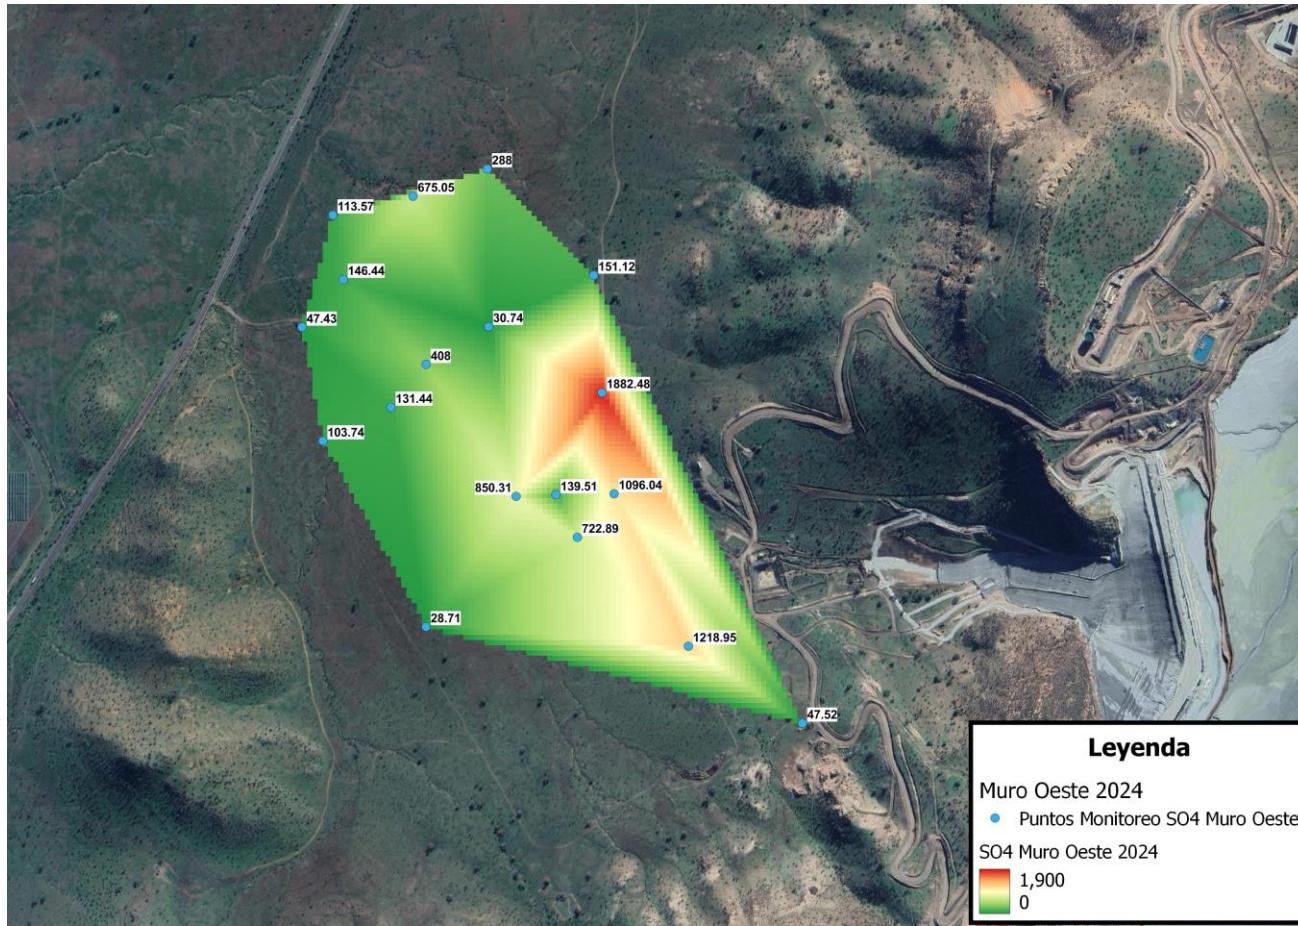
Figura 43.

**Descripción medio de prueba:** Interpolación de las concentraciones de Sulfato registradas en mayo de 2024 en los puntos de monitoreo del Muro Oeste del DR "Las Tórtolas" (ver detalle en **Tabla 14** y **Tabla 15**). Se observa que el comportamiento en las concentraciones es similar a la registrada en septiembre de 2022, sin visualizarse cambios tan acentuados. Elaboración SMA realizada a partir de los antecedentes presentados por el titular.

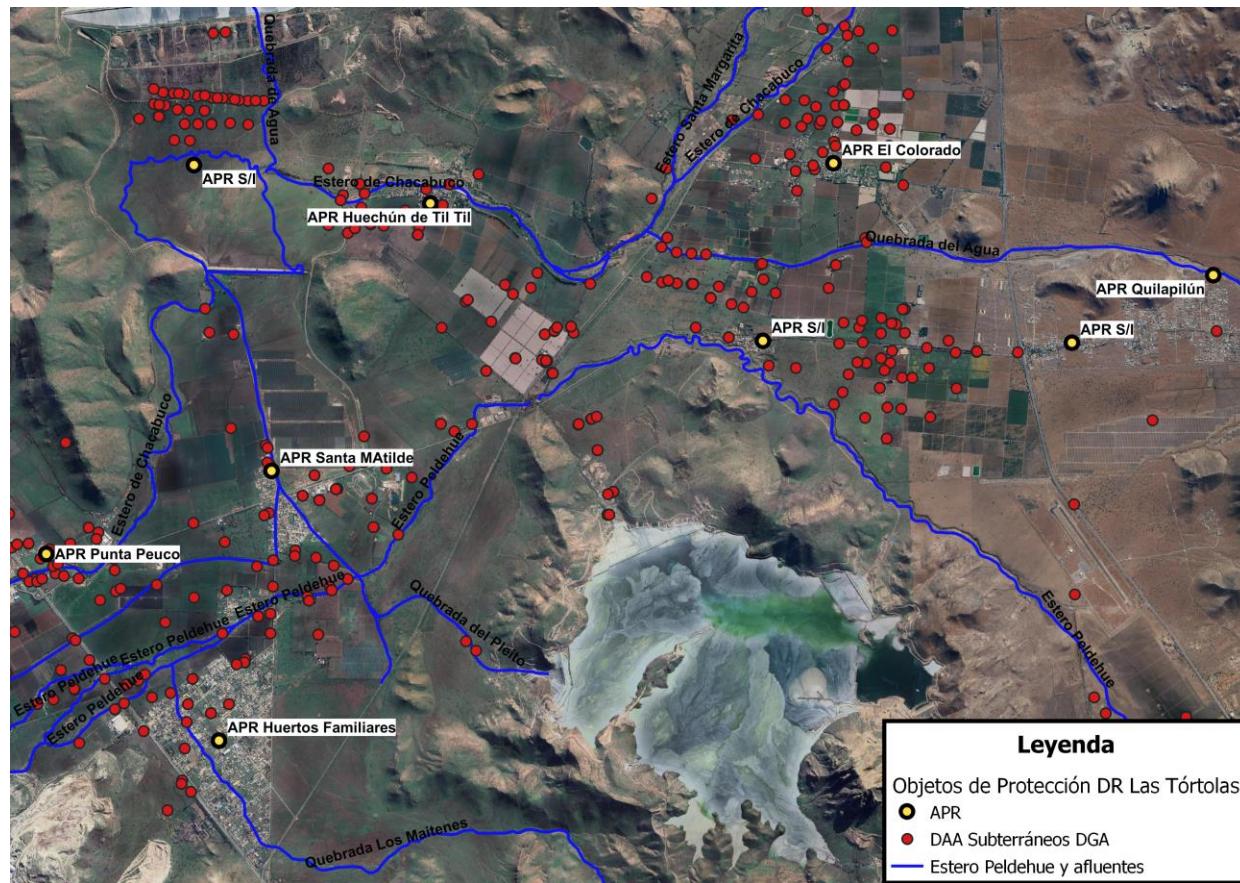
**Figura 44.**

**Descripción medio de prueba:** Vista general del DR “Las Tórtolas” y ubicación de los objetos de protección cercanos, relacionados con la calidad de las aguas subterráneas. Los puntos amarillos representan los Sistema de Agua Potable Rural (APR) (DOH) y/o derechos de aprovechamiento de aguas subterráneos asociados a APR (DGA), los puntos rojos corresponden a los derechos de aprovechamiento de aguas (DAA) subterráneas ubicados en las cercanías del DR. Adicionalmente en líneas azules, se muestran los cauces naturales del Estero Peldehue y Estero Chacabuco ubicados en las cercanías del DR. Elaboración SMA realizada a partir de los antecedentes públicos de la DOH y DGA.
