**INFORME TÉCNICO DE FISCALIZACIÓN AMBIENTAL**

**PARQUE EÓLICO LA ESTRELLA**

**DFZ-2024-1794-VI-RCA**

**SEPTIEMBRE 2024**

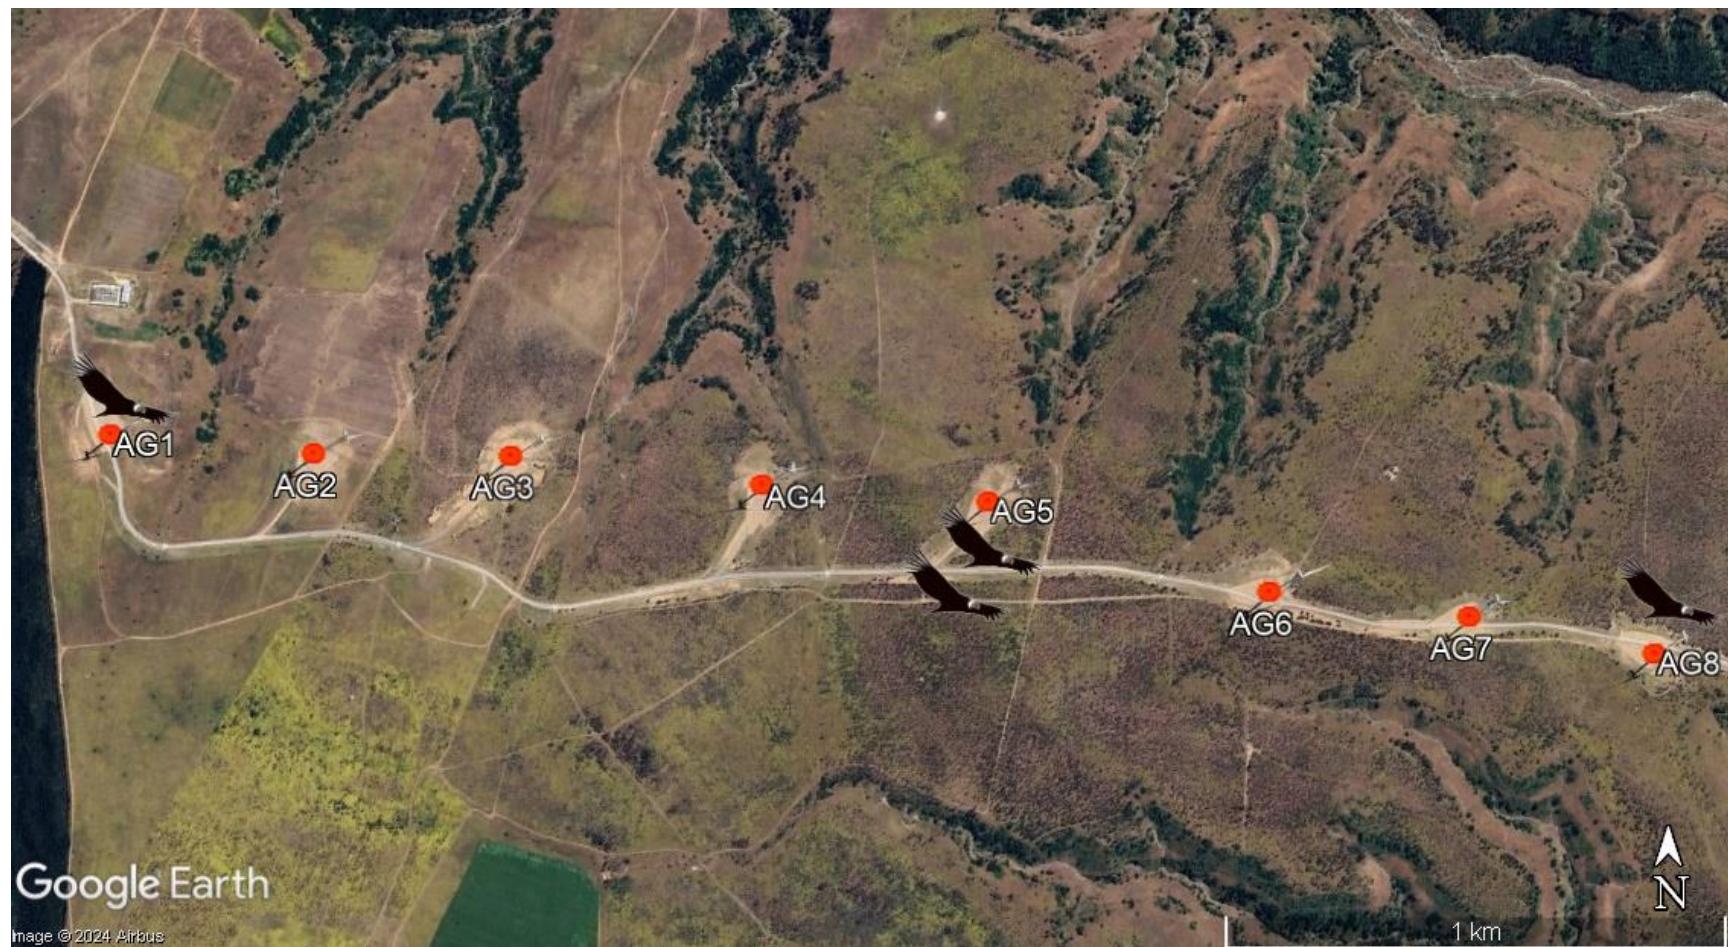
Figura 4.

Con fecha 10 de octubre de 2023 hizo ingreso a esta Superintendencia el ORD. N° 993/2023 SAG O'Higgins (**documento ID 15**), en donde se denuncia y se pone en conocimiento de la mortalidad de tres Cóndores en el Parque Eólico La Estrella, en donde el SAG constató dichos eventos con fechas 19 de agosto de 2021, 26 de septiembre de 2022 y 14 de septiembre de 2023. Posteriormente, a través del ORD. 1.378/2024 SAG O'Higgins (**documento ID 16**), se informó de una cuarta colisión de fecha 23 de mayo de 2024 (**Tabla I, Figura 4**)

Además de lo anteriormente señalado, en el Anexo G de la Adenda N° 1 el titular se compromete a establecer medidas verificables para prevenir colisiones en caso de que un aerogenerador en particular ocasiones más muertes, como es el caso del aerogenerador N° 5 (**Figura 4**), a la realización de programas de recuperación de la especie de ave, en caso que ella esté en categoría de conservación y a contratar especialistas que investiguen y ofrezcan solución al problema. Pese a lo anterior, en un lapso de cuatro años desde la primera colisión, el titular no reporta haber realizado ninguna de estas tres medidas, toda vez que los especialistas que fueron contratados son quienes realizan el monitoreo rutinario comprometido en la RCA, y no es una acción de contingencia complementaria concebida a raíz de un monitoreo desfavorable durante el primer año. No se ha realizado ninguna investigación, ni propuestas ni hechos que acrediten tratar de solucionar el problema. Al respecto, el titular a la fecha no ha presentado ningún análisis de lo ocurrido, que permita identificar la fuente del problema y solucionarlo, pese a que al realizar una revisión somera de proyectos de similares características, inmediatamente es posible encontrar fuentes de referencia que permiten identificar el problema y entrever soluciones. Al respecto el SAG en su informe técnico señala que:

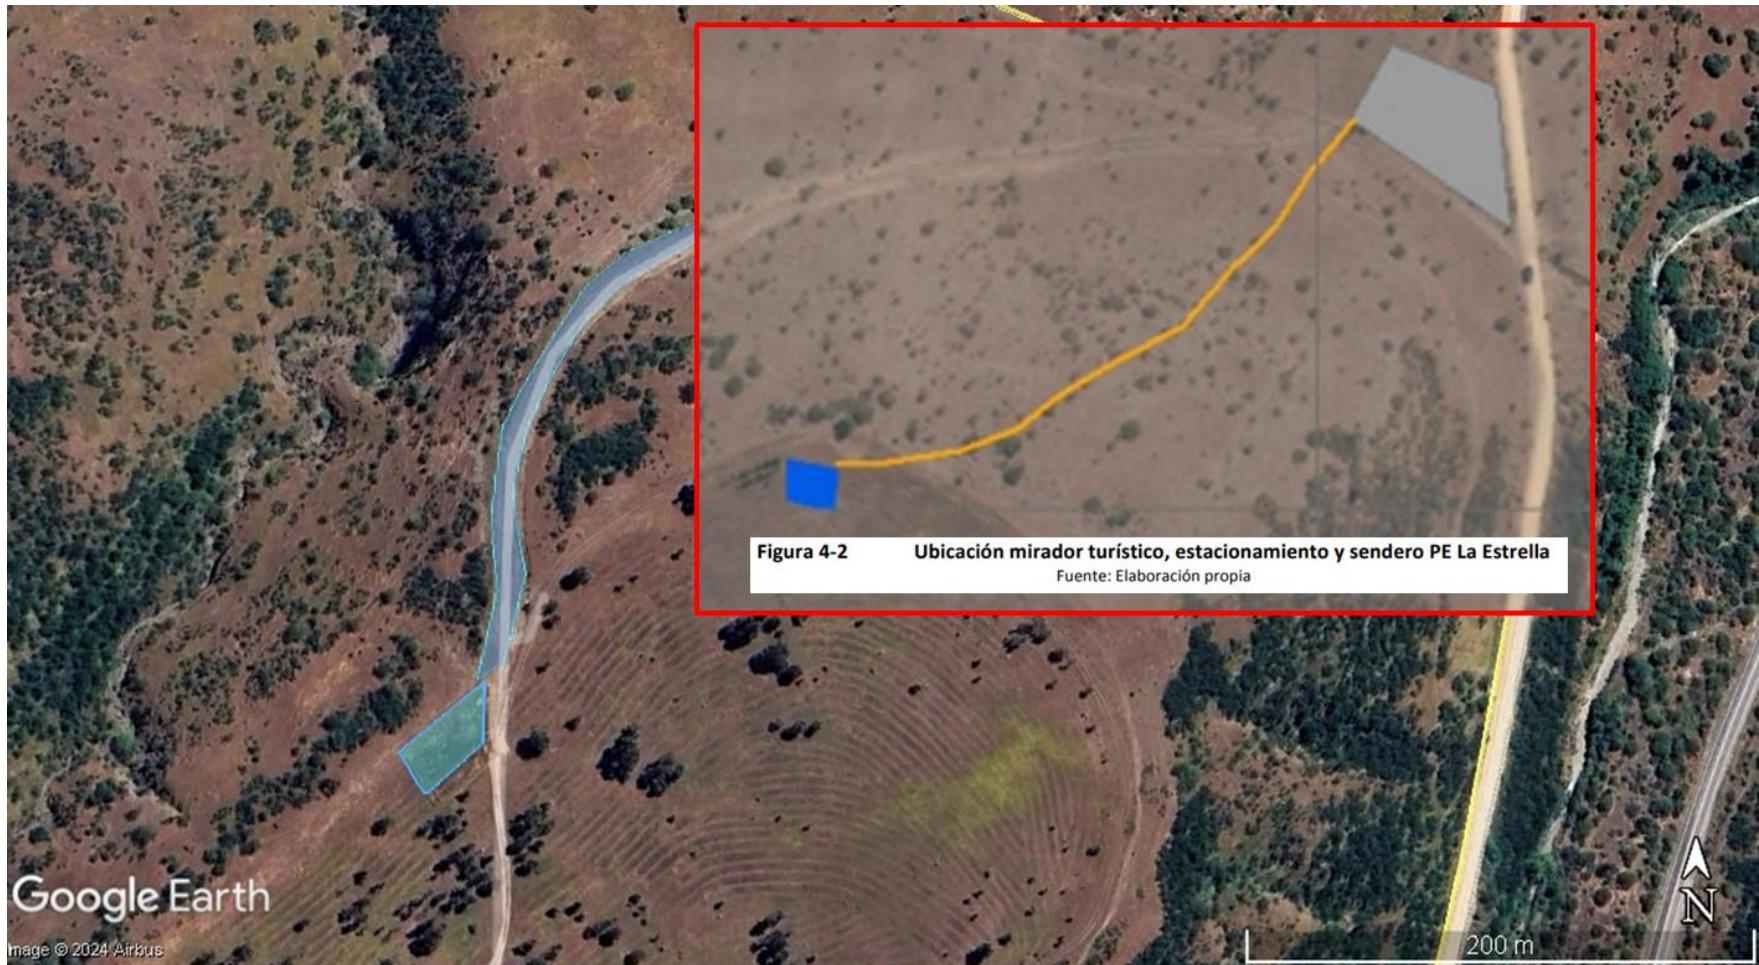
Figura 5.

- Según lo dispuesto en la Adenda N° 2 y a lo observado durante la inspección ambiental, el mirador implementado por el titular corresponde simplemente a un área cercada sin ningún tipo de señalética que permita, a quienes transitan por la Ruta I-134, saber que este espacio existe, no dispone de estacionamientos, ni un sendero peatonal, no cuenta con paneles interpretativos del proyecto, y no otorga una vista panorámica hacia el sector de Pulín, pues se ubica en un lugar distinto al comprometido (**Figura 5**).
