**INFORME TÉCNICO DE FISCALIZACIÓN AMBIENTAL
PROGRAMA RCA 2024**

DFZ-2024-1338-VIII-RCA

**CANTERA PATAGUAL DITONER
(UF 13697)**

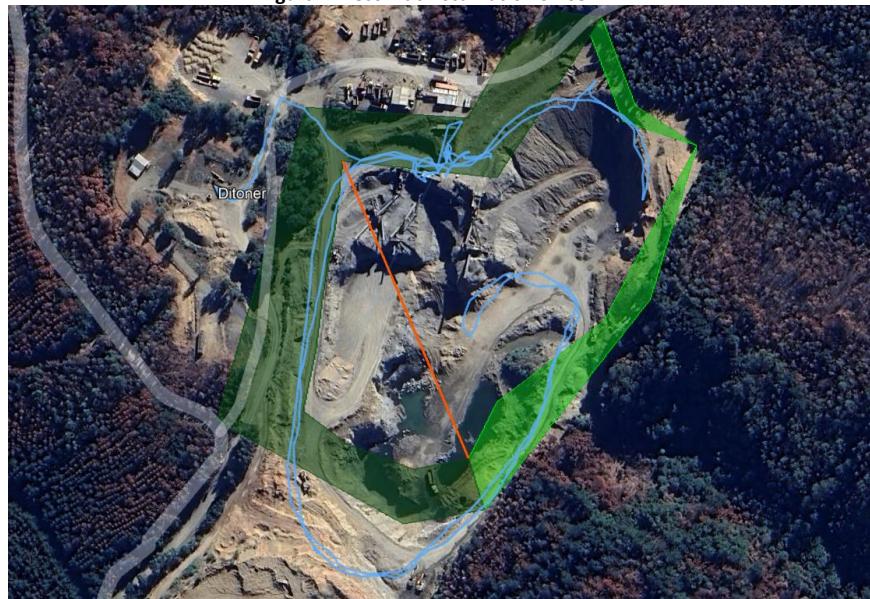
Figura 4. Recorrido fiscalización 07.05.24.

- En el sector de taludes con terrazas (color verde oscuro Figura 6) el titular ha ido realizando los trabajos de construcción de las terrazas, específicamente en la zona poniente de la cantera, donde se observó en la parte superior de la cantera terrazas con una altura de 8 metros aproximadamente con una pendiente H:V de 1:2 (Fotografías 1 y 2).
- Sin embargo, dichos trabajos se encuentran solo en la parte superior de la cantera, en la parte inferior de la misma ladera existe diferencias de altitud sobre los 10 metros entre el aterrazamiento y la línea de fondo.

Sin embargo, desde dicha terraza al fondo de la cantera se observó diferencias de altura sobre los 10 metros y pendientes H:V de 1:2 aproximadamente (Fotografías 3 y 4).

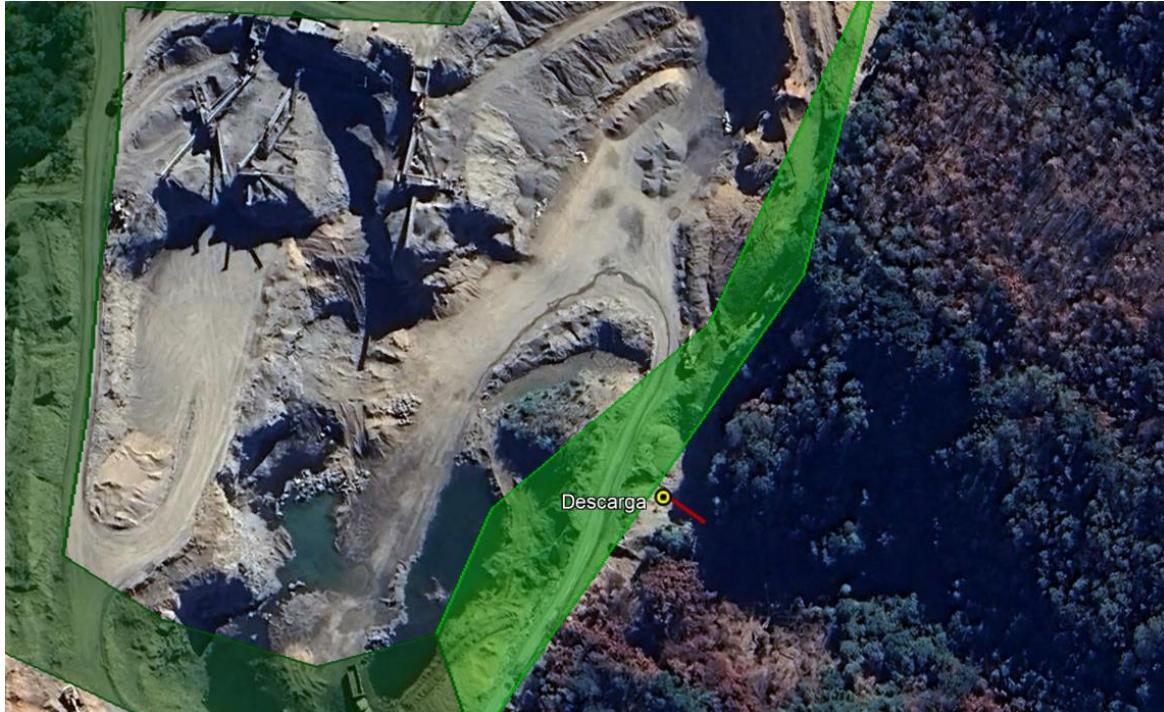
Figura 8. Ubicación de descarga aguas lluvias y del pedraplén (línea roja), cantera Patagual.

Cabe señalar que dado que terminó el plazo para la ejecución de los trabajos aprobados mediante la Resolución 0785/2021 de la DGA (12 meses), la modificación de cauce aprobada ya no se encuentra vigente.

De acuerdo con la información reportada por el mismo titular, la DGA respondió al proyecto de modificación de cauce mediante la Resolución N°0785/2021, donde se aprobó el punto de descarga de aguas y el pedraplén.

Respecto del sedimentador, si bien este fue rechazado en la Resolución, esto se debe a que el sedimentador no se encuentra en ubicado en el cauce de la quebrada Sin Nombre, por lo que al servicio no le compete la aprobación o rechazo del proyecto.

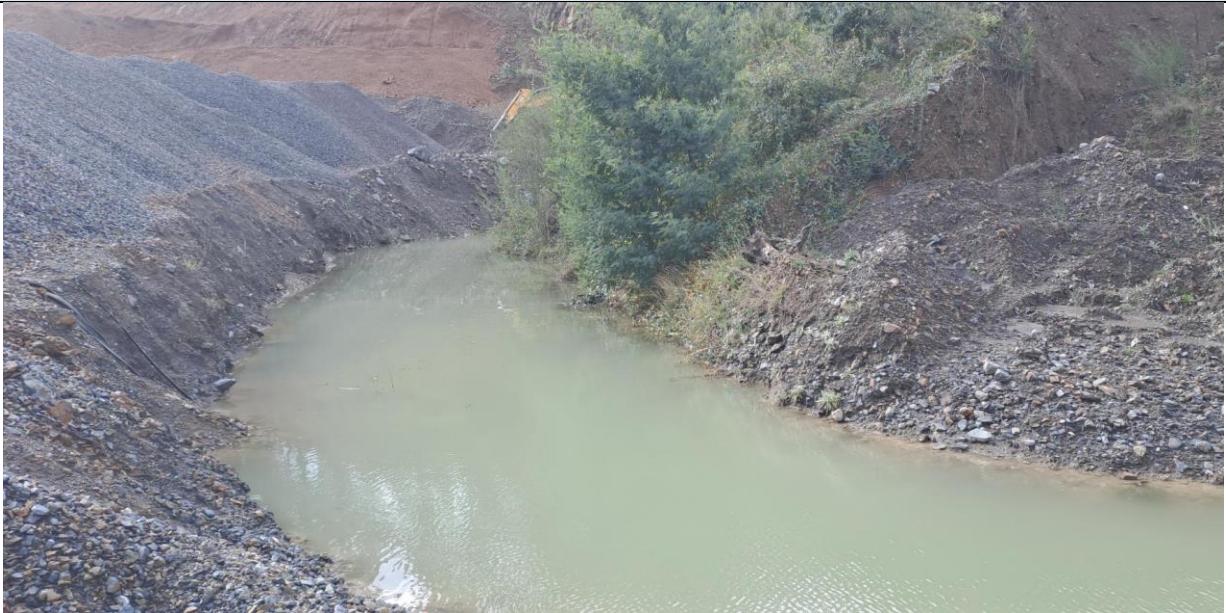
Fotografía 8.

Descripción del medio de prueba: En la imagen se observa la acumulación de aguas lluvias al fondo de la cantera Patagual.

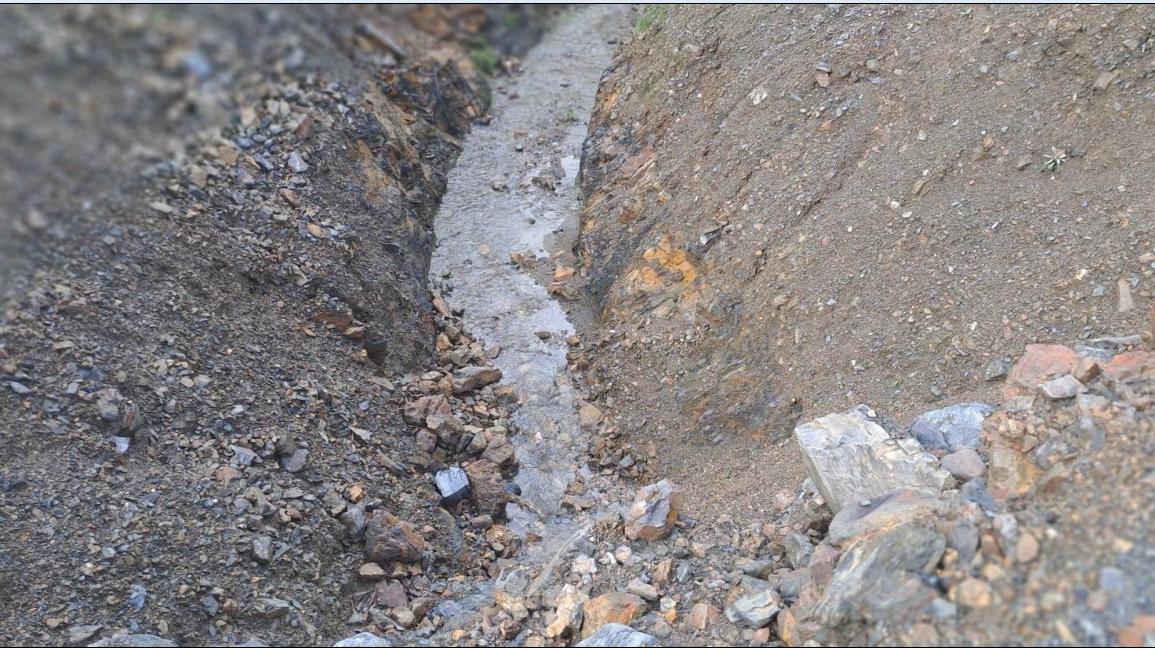
Fotografía 10.

Descripción del medio de prueba: En la imagen el sector donde debería estar ubicado el sedimentador, donde se observa que las aguas lluvias son dirigidas hacia la quebrada mediante un atravesio en la cantera el cual solo tiene una reja gruesa.
