INFORME TÉCNICO DE FISCALIZACIÓN AMBIENTAL

DFZ-2024-1616-VIII-RCA
ID 64381

PARQUE EÓLICO CAMPO LINDO
ID UF 11829

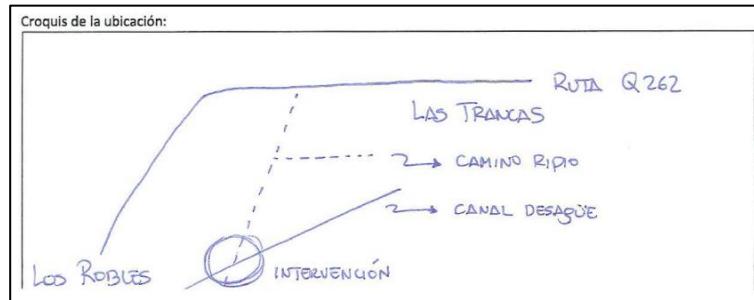
Se acusa inadecuada instalación de ducto plástico bajo puente de madera que obstruye el paso regular del agua, quedando esta apozada y detenida, inundando el sector por completo. El ducto en cuestión corresponde a una obra ejecutada por la empresa Parque Eólico Campo Lindo. El ducto instalado por esta empresa y las modificaciones realizadas por esta al cauce del canal de desagüe no son adecuados para la evacuación correcta de las aguas, generando inundaciones en los terrenos, siembras, casas habitación y caminos vecinales, generando pérdidas millonarias e inconvenientes sociales muy importante a las familias residentes del lugar.

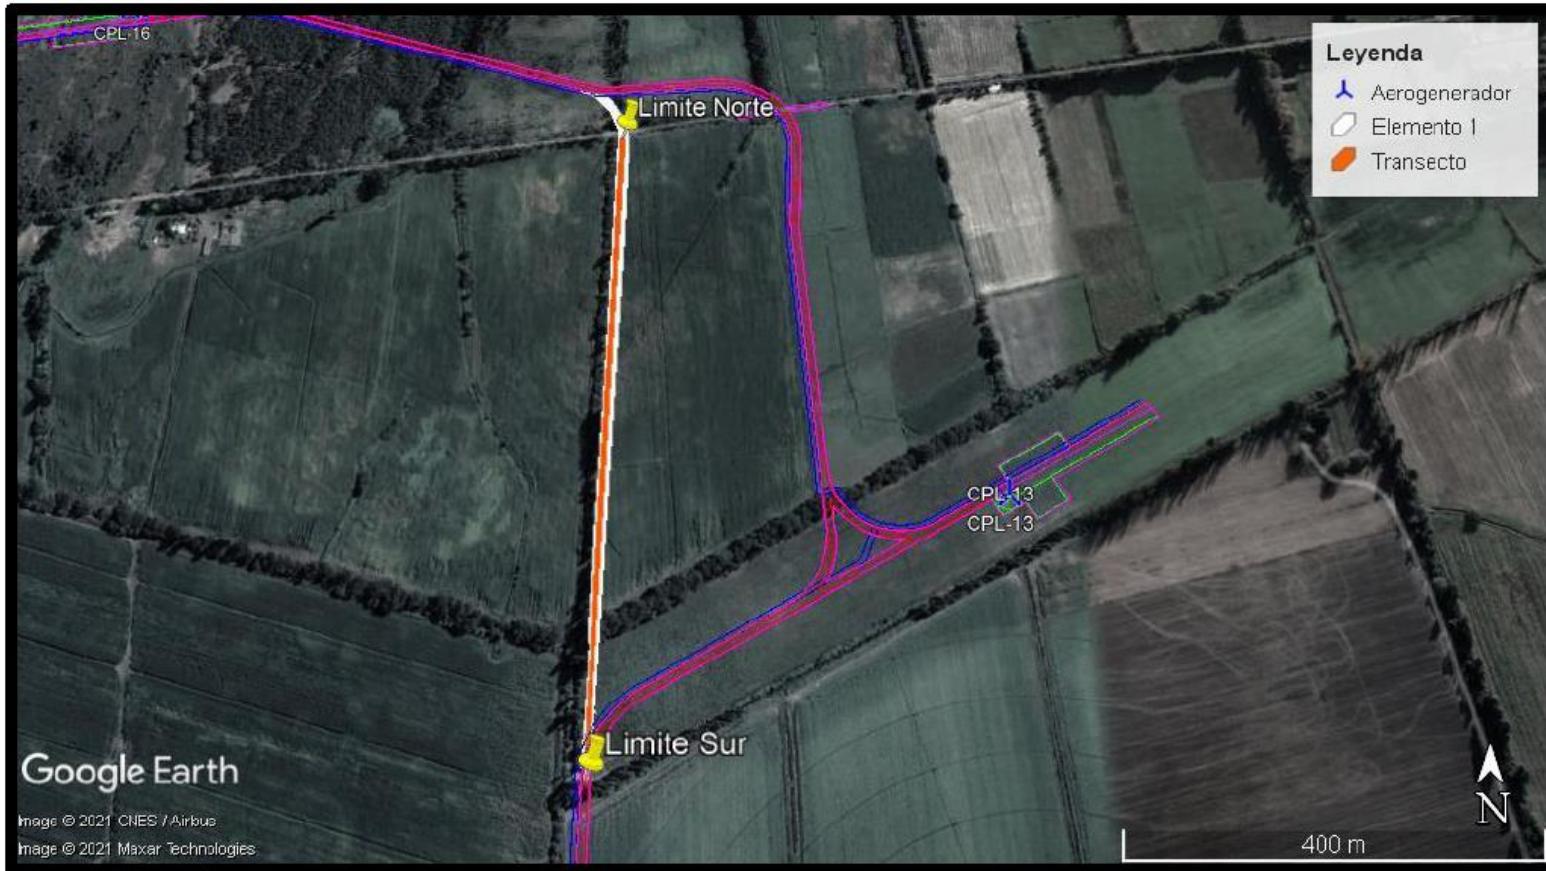
Figura 6

Para mayor detalle ver Figura 6.
