INFORME TÉCNICO DE FISCALIZACIÓN AMBIENTAL

PARQUE EÓLICO LA FLOR

DFZ-2024-365-INTER-RCA

Diciembre 2024

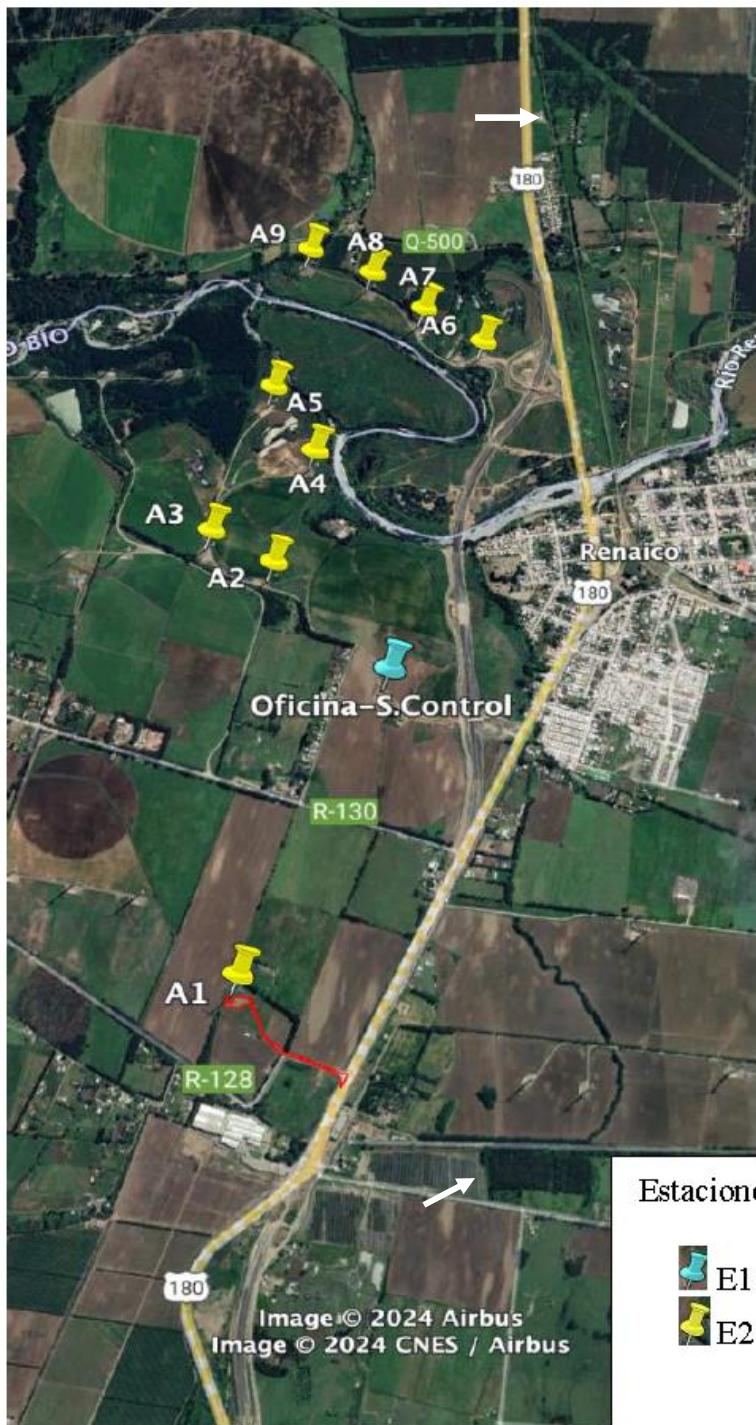
Figura 3: Esquema recorrido efectuado durante la inspección efectuada por el SAG el 23 de abril de 2024 (Fuente: Reporte Técnico SAG, 2024).

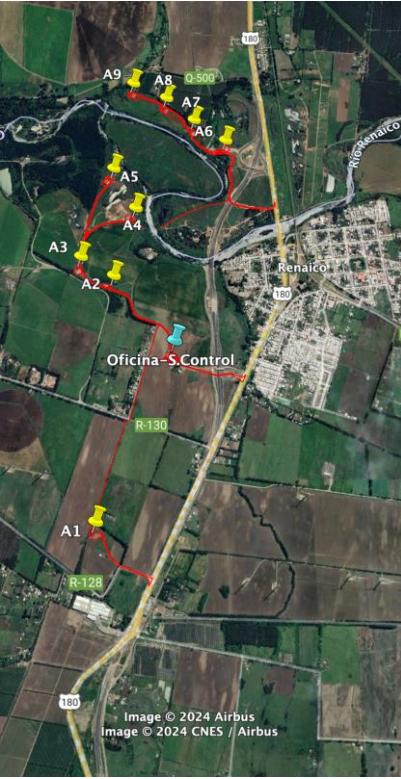
Aerogeneradores	Coordinada X	Coordinada Y																														
A1	711207	5825968																														
A2	711335	5827730,7																														
A3	711096	5827885																														
A4	711498	5828261																														
A5	711338	5828587																														
A6	712183	5828801																														
A7	711950	5828978																														
A8	711743	5829172																														
A9	711492	5829304,5																														
Tabla 3 Descripción de medio de prueba: Tabla de Coordenadas de posición de aerogeneradores del Parque Eólico La Flor, informada por Titular durante Inspección ambiental. Fuente: Reporte Técnico SAG 2024, con información del titular.	Figura 6 Descripción de medio de prueba: Geolocalización de los aerogeneradores del parque, , caminos y zanjas constatadas durante la IA, corresponde a lo informado en archivos solicitados en acta de inspección y entregados por titular. Fuente: Reporte Técnico SAG 2024.
