INFORME TÉCNICO DE FISCALIZACIÓN AMBIENTAL

PROYECTO DE RECUPERACIÓN TERRENO LAS SALINAS

DFZ-2024-2088-V-RCA

NOVIEMBRE 2024

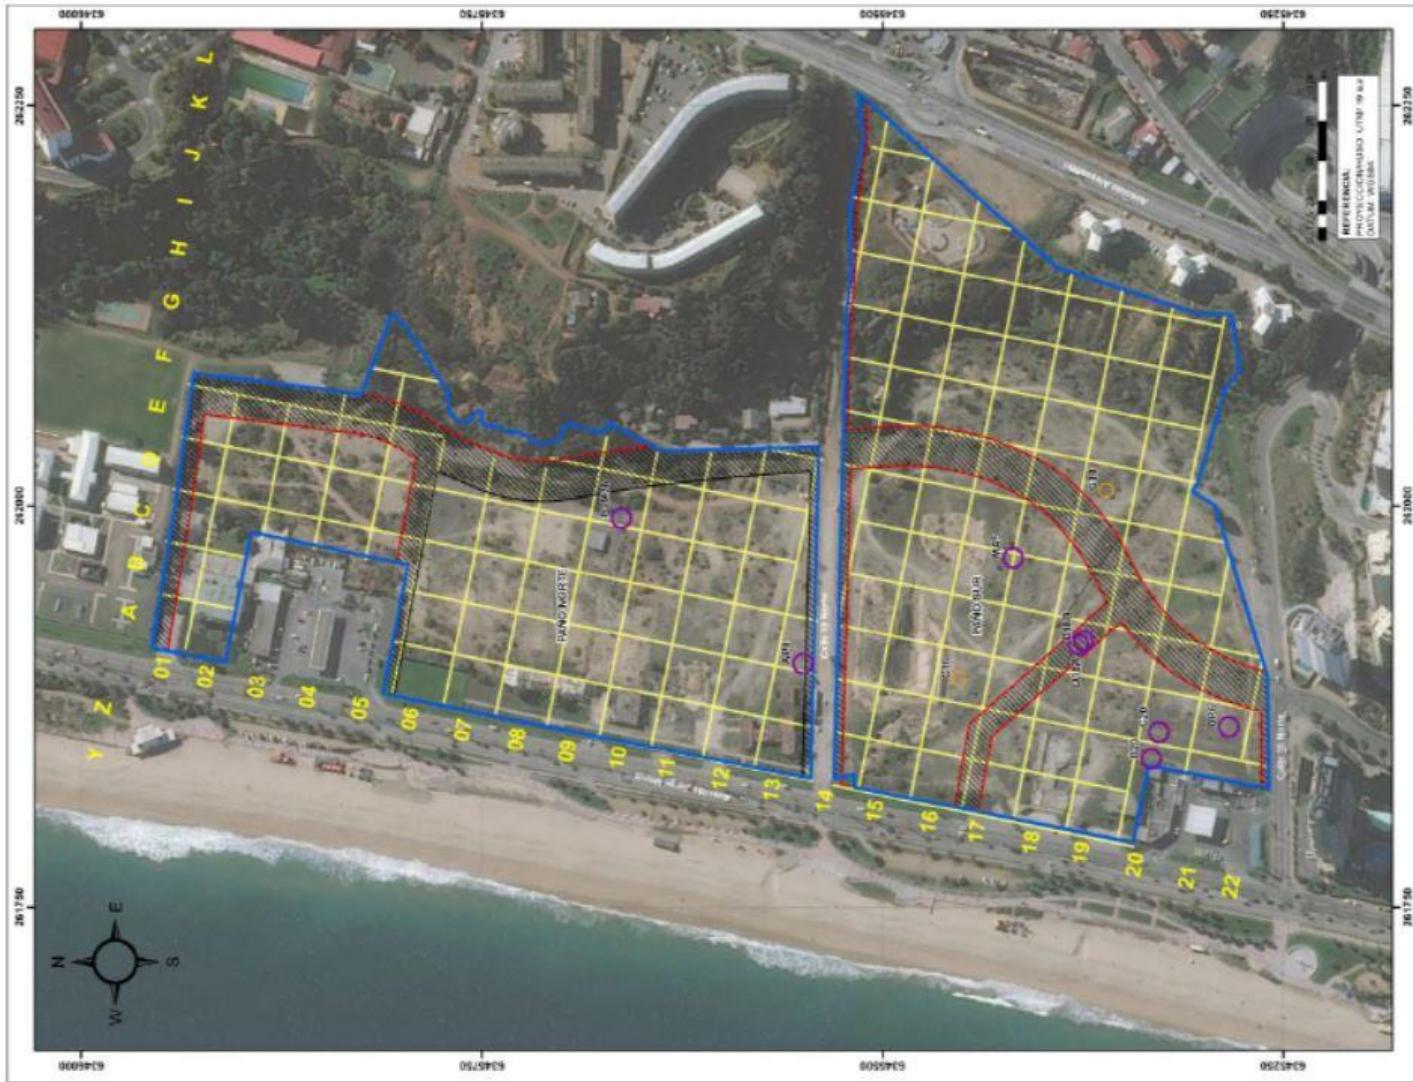
Figura N°3: Localización cuadrantes y ubicación de los pozos de monitoreo de agua subterránea para muestreo de la fase anaerobia del proceso de biorremediación mejorada. (fuente: Figura 7.2.1 RCA N° 24/2020).

Durante el recorrido realizado por los Paños Norte y Sur del predio, se pudo constatar la ubicación y el estado en que se encontraban los pozos de monitoreo de aguas subterráneas indicados en la Tabla 7.2.2 y Figura 7.2.1 de la RCA N° 24/2020. Se constató que algunos de ellos no contaban con su placa identificadora correspondiente o estaba suelta, otros no estaban identificados claramente y otros no fueron encontrados durante la inspección. Todo este detalle se presenta en la siguiente Tabla N°1:

Durante la inspección se solicitó al titular remitir documento que acredite una correcta identificación y señalización de los pozos indicados en la Tabla 7.2.2 y Figura 7.2 de la RCA N° 24/2020, conforme a lo constatado en terreno, adjuntando los medios de verificación que den cuenta del estado actual de ellos, de acuerdo a lo señalado en el Acta de Inspección, así como también una revisión de todos los pozos existentes en el predio a fin de asegurar una correcta identificación y señalización.
