INFORME TÉCNICO DE FISCALIZACIÓN AMBIENTAL

CES STAINES 2 (RNA 120149)

DFZ-2024-1165-XII-RCA

DICIEMBRE 2024

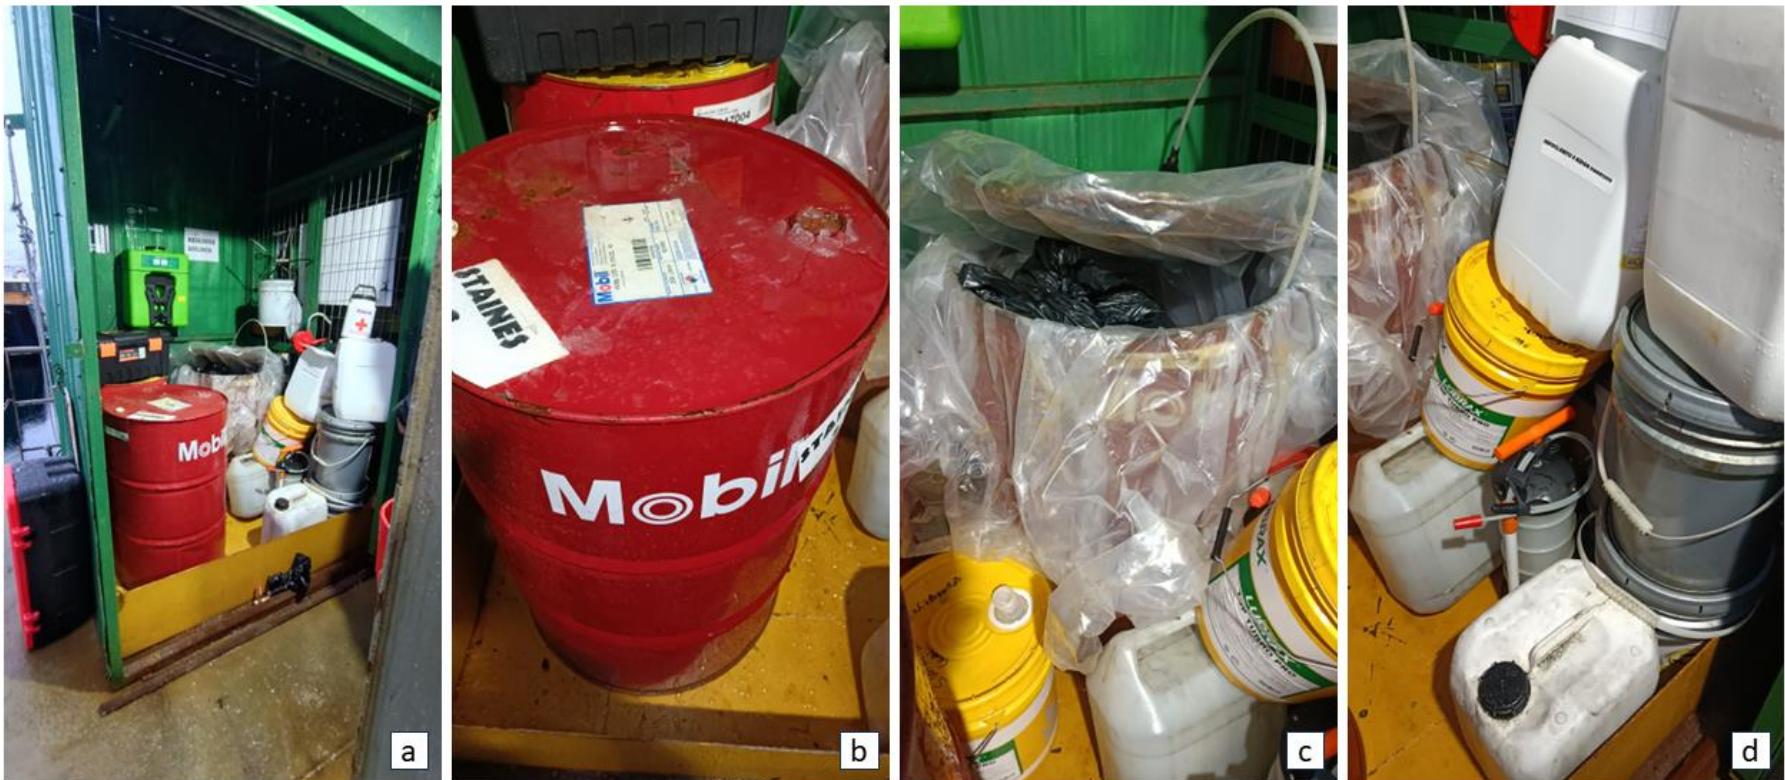
Imagen 5.

- a. Durante las actividades de inspección, se constató la existencia de una bodega de residuos peligrosos ubicada en popa del pontón Salmones Magallanes XIII, la cual contenía un pretil de contención y, en cuyo interior, se evidenció la presencia de: 2 tambores de 200 litros para acumulación de aceite quemado proveniente de las mantenciones de los generadores del artefacto naval (uno vacío y otro parcialmente lleno), un tercer contenedor metálico de 300 litros para el acopio de residuos peligrosos sólidos (que se encontraba parcialmente lleno), 4 baldes de aceite para motor vacíos, 2 bombas manuales para transferir líquidos, 2 bidones de 20 litros vacíos utilizados para el transporte de aceite quemado originado de las mantenciones de los equipos del centro de cultivo y 2 bidones vacíos de hipoclorito de sodio. Cabe destacar que ningún recipiente presentaba rótulos con clasificación según NCh 2190 (**ver Imagen 5**).
