INFORME TÉCNICO DE FISCALIZACIÓN AMBIENTAL

PLANTA CABILDO MINERA LAS CENIZAS

DFZ-2025-919-V-RCA

FEBRERO 2025

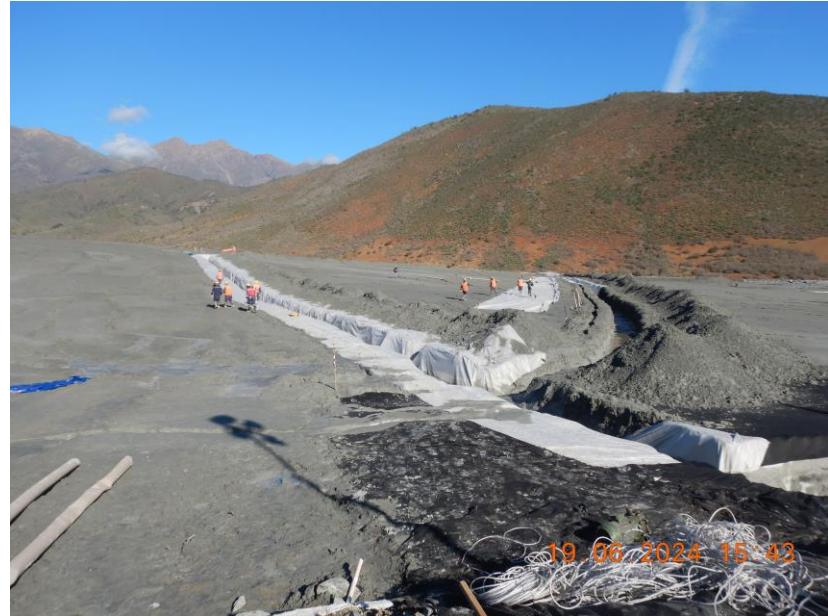
Fotografía 18.

Vista de la cámara de inspección N°15 del sistema de drenaje al pie del talud sur del depósito de relaves en pasta. Fotografía tomada por el equipo fiscalizador de la SMA en la inspección ambiental de fecha 19 de junio de 2024.

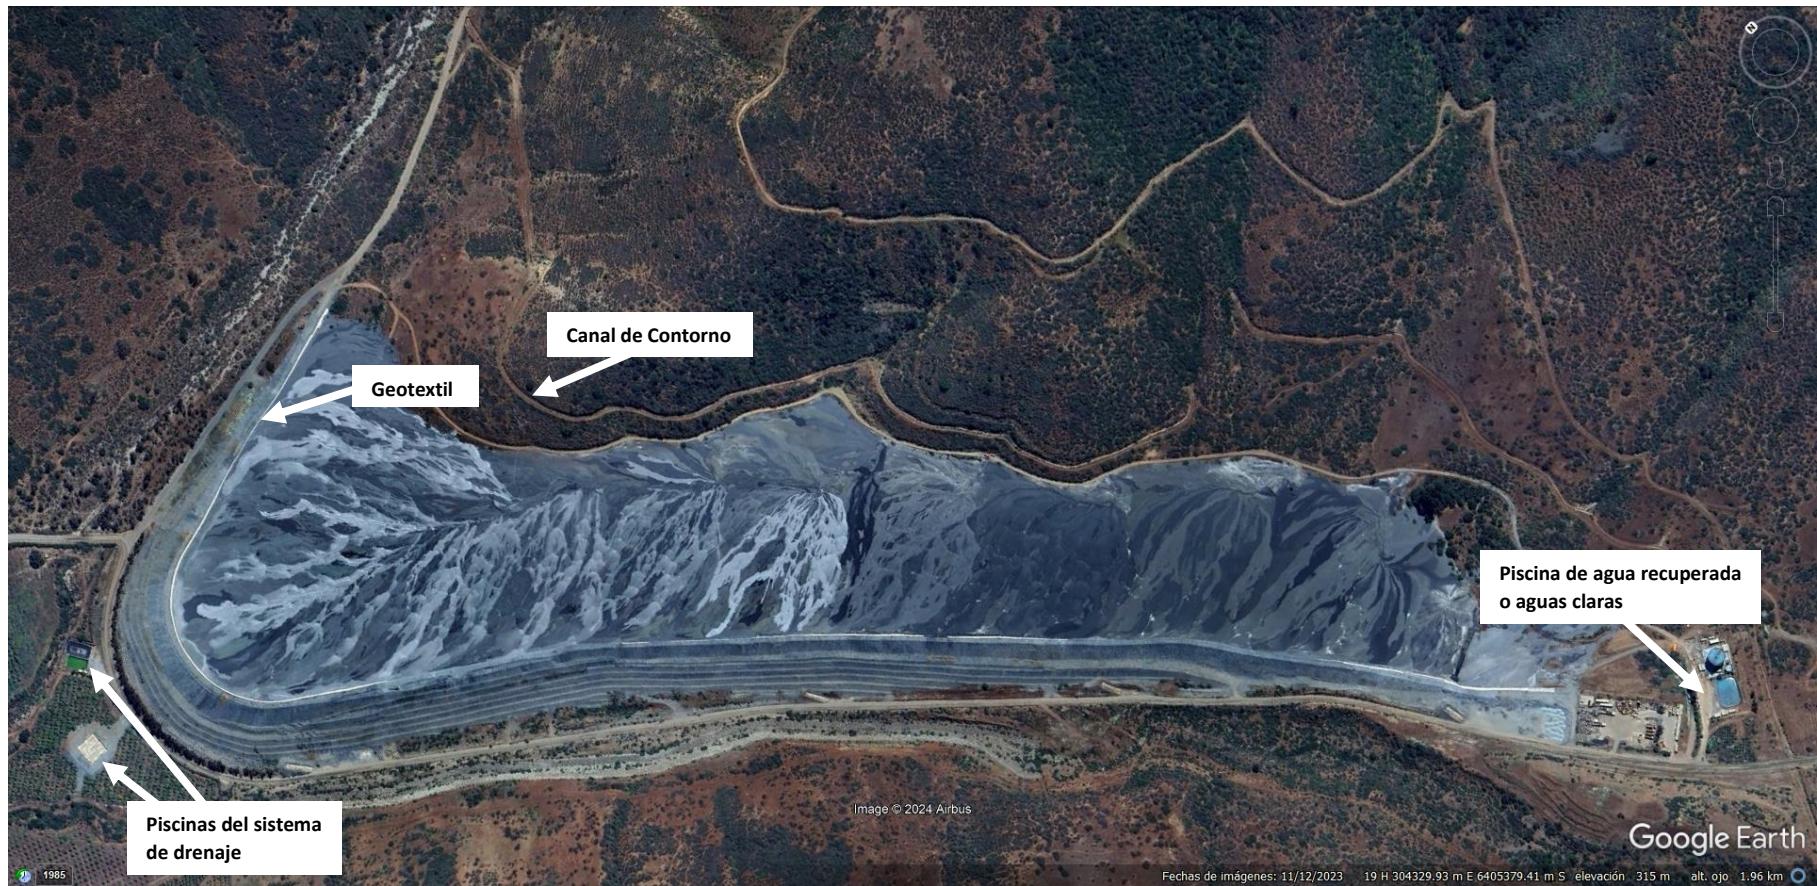
Figura 5.

- b. Características del sistema de manejo de aguas lluvias: en su respuesta al Acta de inspección de fecha 14 de junio de 2024 (antecedente ID 2, ver Anexo 3), Minera Las Cenizas S.A. presentó un Informe Técnico para dar cuenta de los aspectos generales del sistema de manejo (ver imagen satelital en **Figura 5** y esquema en **Figura 6**), el que se encuentra conformado por el canal de contorno del depósito, el geotextil del muro de confinamiento, el sistema de drenaje, las piscinas colectoras, el sistema de impulsión de agua de drenaje y la piscina de agua recuperada o aguas claras.

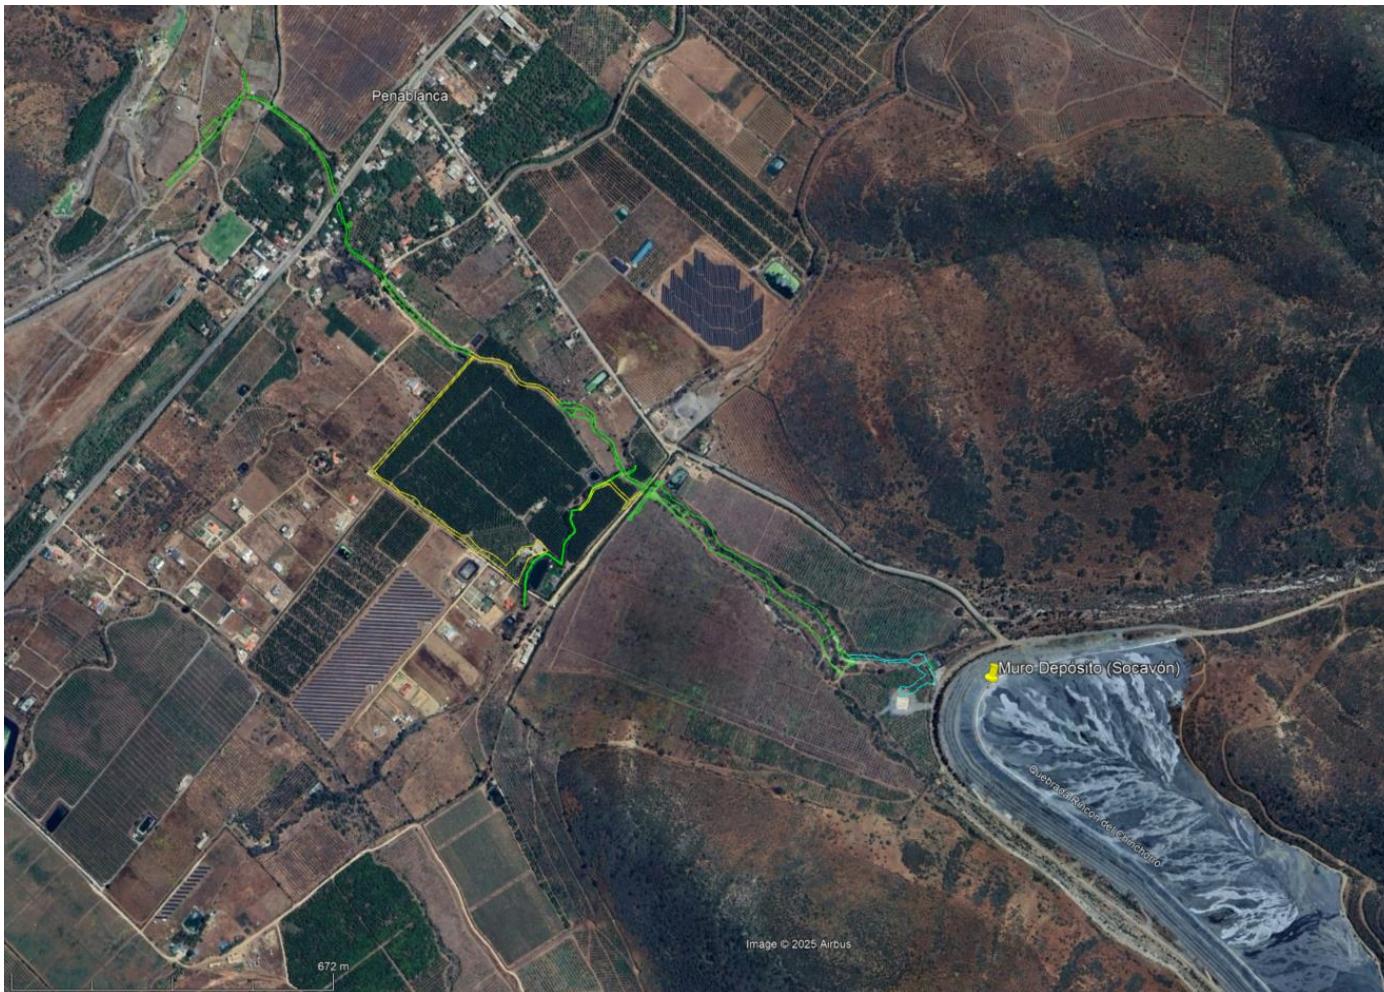
Figura 7.

- d. Área afectada: en su respuesta a lo requerido en la Res. Ex. SMA Valparaíso N°143/2024 (antecedente ID 11, ver Anexo 19), Minera Las Cenizas S.A. presentó un archivo KMZ con el polígono del área afectada producto del derrame de relaves (ver Figura 7). En este archivo es posible comprobar que el derrame alcanzó el cauce de la quebrada Rincón del Chinchorro hasta su confluencia con el río La Ligua, tal como fue constatado por esta Superintendencia en terreno.

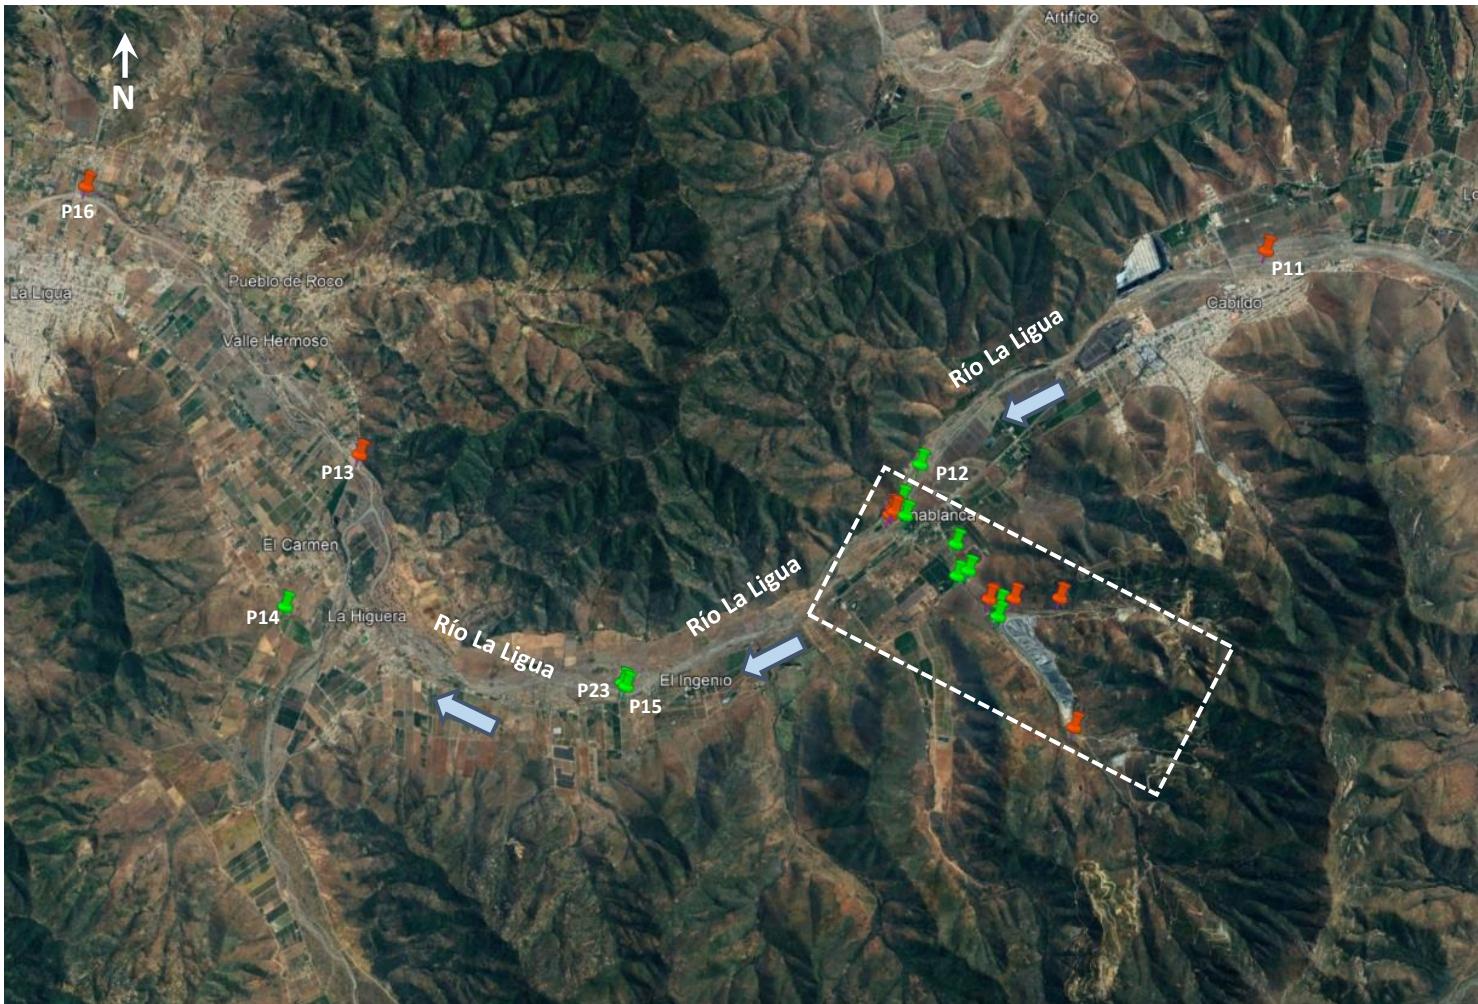
Figura 8.

- c. Valores de referencia: para el contraste de los resultados, fueron cotejados los límites establecidos en la NCh. 1.333 (riego y otros usos), la NCh. 409 (agua potable) y los registros históricos de calidad de aguas en la estación DGA ubicada en el río La Ligua en la ciudad de Cabildo (código BNA: 05220002-4), aguas arriba de su confluencia con la quebrada Rincón del Chichorro (ver ubicación del punto de monitoreo P11 en la **Figura 8**).

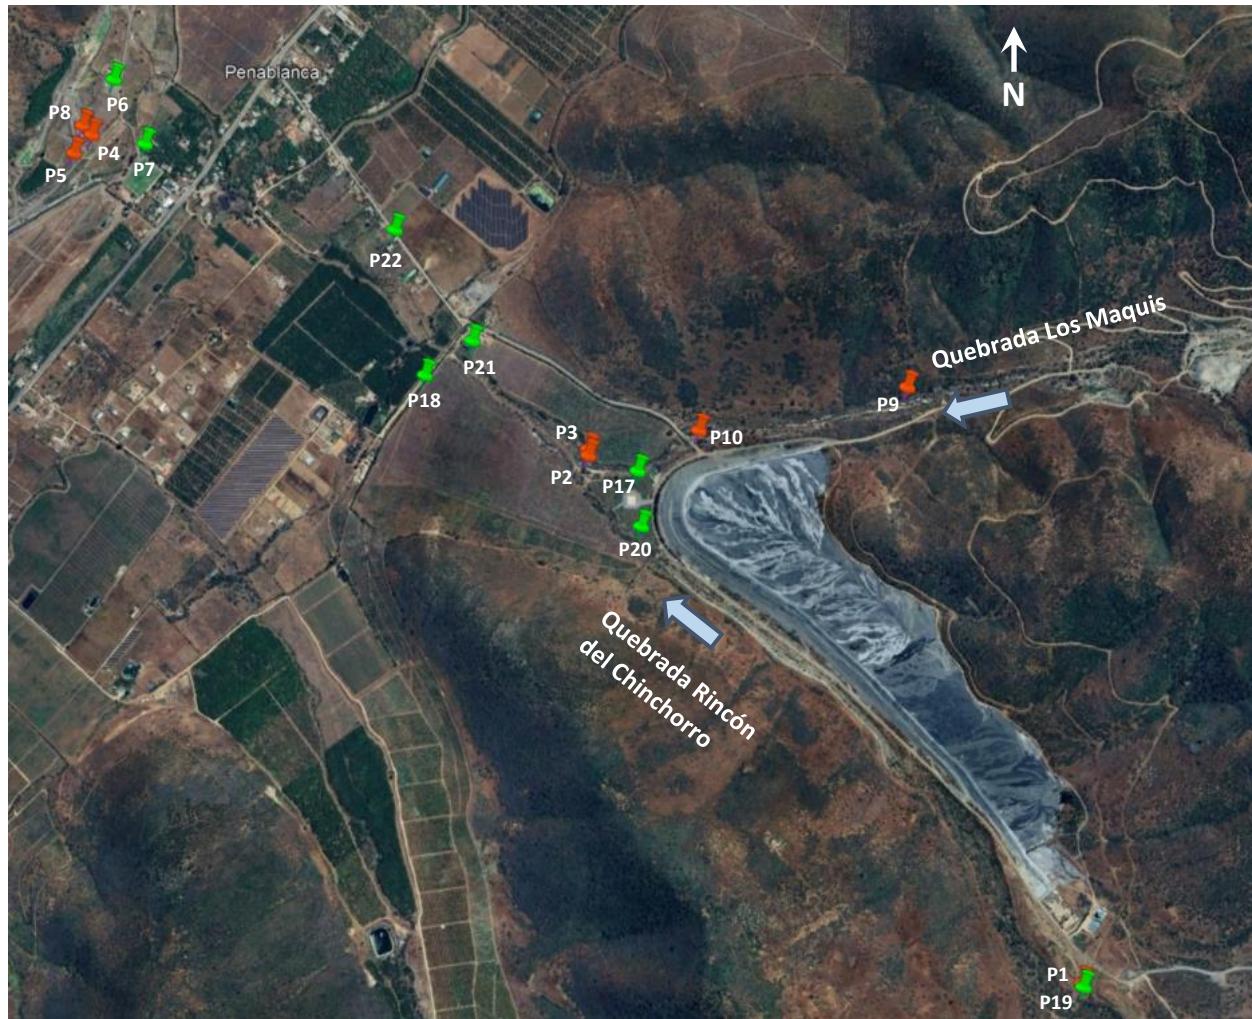
Figura 9.

- d. Información entregada por el titular: la DGA también revisó los registros de calidad de aguas que fueron remitidos por el titular a esta Superintendencia, determinando que *“De todos los puntos de obtención de información de calidad de aguas, únicamente este punto (pozo de observación MA-21) es de utilidad para los propósitos de la presente Minuta (...)*”. Lo anterior se explica en el Anexo 3 de la Minuta DCPRH N°34/2024, tanto por la representatividad del pozo MA-21 como punto de control por estar aguas arriba del sector del incidente (ver punto de monitoreo P19 en la **Figura 9**), como por su disponibilidad de información histórica.

En complemento a lo anterior, al comparar los datos históricos de la estación DGA Río La Ligua en Cabildo con los resultados obtenidos en los muestreos realizados en el río La Ligua después de la confluencia con la quebrada Chinchorro (ver ubicación del punto de monitoreo P5 en la **Figura 9**), la DGA señala que (énfasis agregado) “(...) para los parámetros: conductividad específica (...), aluminio total (...), cadmio total (...), cobre total (...), hierro total (...), manganeso total (...), nitrato (...) y plomo total (...), los registros del muestreo DGA, sobre todo los del primer muestreo posterior a la emergencia (14-06-24), **corresponden a máximos históricos**, es decir, no se registraron anteriormente aguas arriba en río Ligua (1973-2017), lo que se ve reflejado en la comparación de promedios, valores máximos puntuales y percentiles 25 y 75 (...). Este resultado es consistente con el análisis comparativo espacial de aguas superficiales presentado previamente en la Minuta, el cual permitió determinar una **alteración hidroquímica provocada por la descarga del relave sobre la quebrada Chinchorro que confluye al río La Ligua**, expresándose precisamente en un alto contenido de varios de los mismos parámetros antes mencionados, a saber, conductividad, aluminio total, cobre total, hierro total, manganeso total y plomo total”. Ver **Tabla 6** y **Figura 13**.

Vista ampliada a la ubicación de los puntos de monitoreo en el sector más próximo al depósito de relaves afectado por el incidente. En rojo se muestran los puntos de monitoreo de aguas superficiales y en verde los puntos de monitoreo de aguas subterráneas. Imagen construida a partir de las coordenadas reportadas en el Oficio ORD. DGA DCPRH N°97/2024.

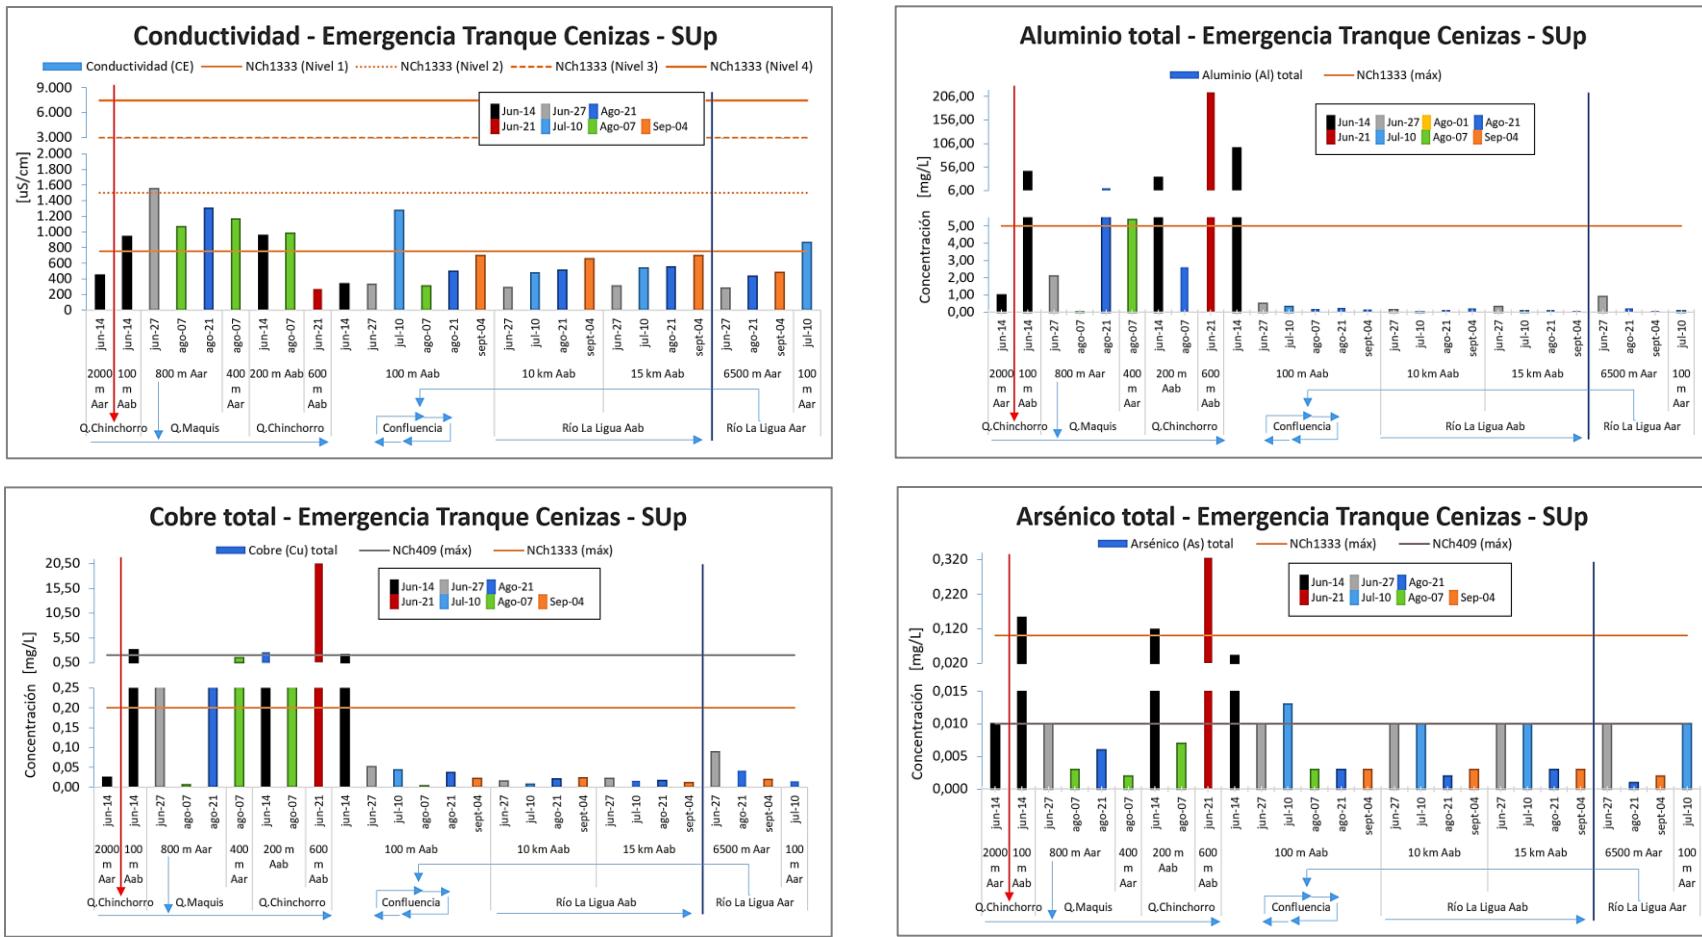
Figura 11.

- **Análisis en aguas superficiales y comparación con valores de referencia:** a partir de la comparación entre los resultados de los monitoreos y los valores establecidos en la NCh. 1.333 (ver **Tabla 3** y **Tabla 4**) y la NCh. 409 (ver **Tabla 3** y **Tabla 5**), la DGA informa que (énfasis agregado) “(...) se evidencia una **afectación a la calidad de las aguas superficiales producto del socavón** producido en el depósito de relaves de Minera Las Cenizas. Lo anterior, se evidencia en el **aumento en las concentraciones de diversos parámetros** entre los puntos de monitoreo **P1** (Quebrada Chinchorro antes de la descarga) y **P2** (Quebrada Chinchorro después de la descarga) durante la campaña efectuada el 14 de junio, destacando en especial los parámetros aluminio total, cobre total, arsénico total, hierro total, manganeso total y plomo total, los cuales pasaron de cumplir las normas de agua potable y riego (NCh409 y NCh1333, respectivamente), con excepción del hierro que ya presentaba excedencia de la norma de agua potable en P1, a exceder al menos una de dichas normativas”. Ver gráficas con las series de tiempo de parámetros de interés en la **Figura 11** y **Figura 12**.

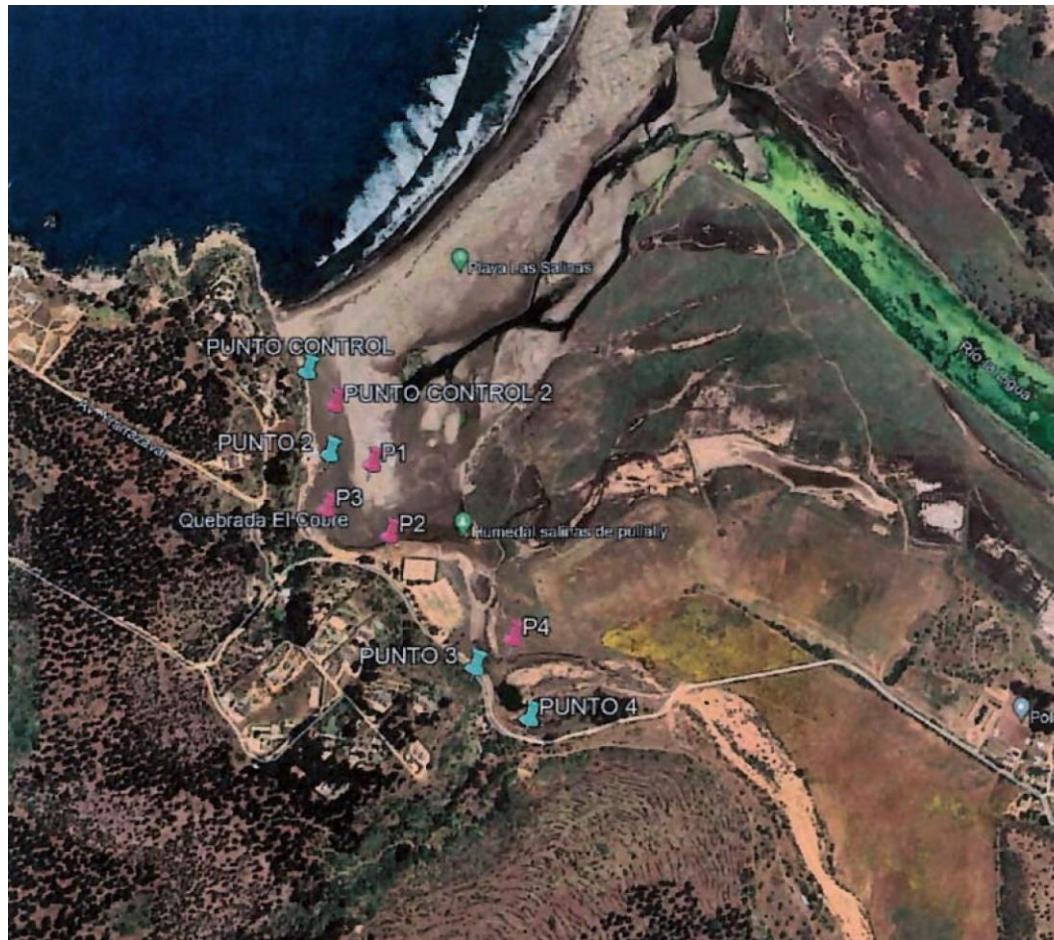
Figura 15.

- **Revisión de resultados informados por la DIRECTEMAR en sector de desembocadura:** tras analizar los muestreos reportados a esta Superintendencia en la zona del humedal “Salinas de Pullally” realizados los días 14 y 17 de junio de 2024 (ver ubicación de puntos de monitoreo en la **Figura 15** y resultados en la **Tabla 11**, correspondiente a un sector ubicado aproximadamente a uno 35 kilómetros aguas abajo del punto del socavón), fue posible constatar que existen algunas superaciones a las normativas de referencia, en específico, a la NCh. 1333 para Cobre total y a la NCh. 1333 y NCh. 409 para Hierro total. También se observa que las concentraciones del muestreo del 17 de junio son considerablemente inferiores a las del 14 de junio.

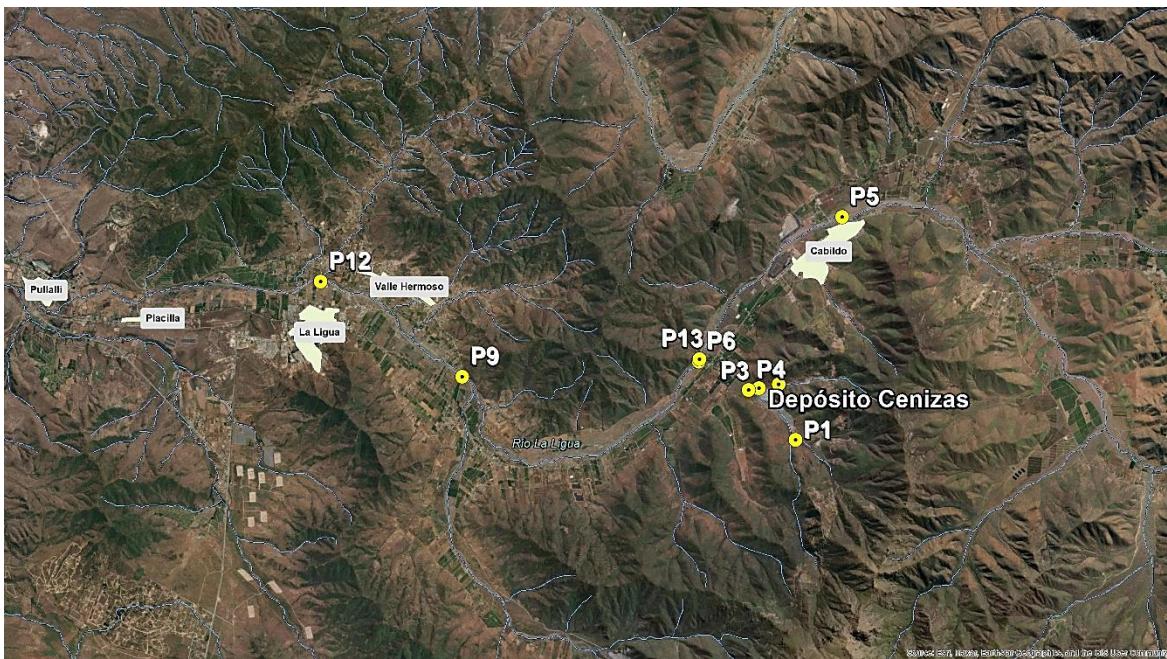
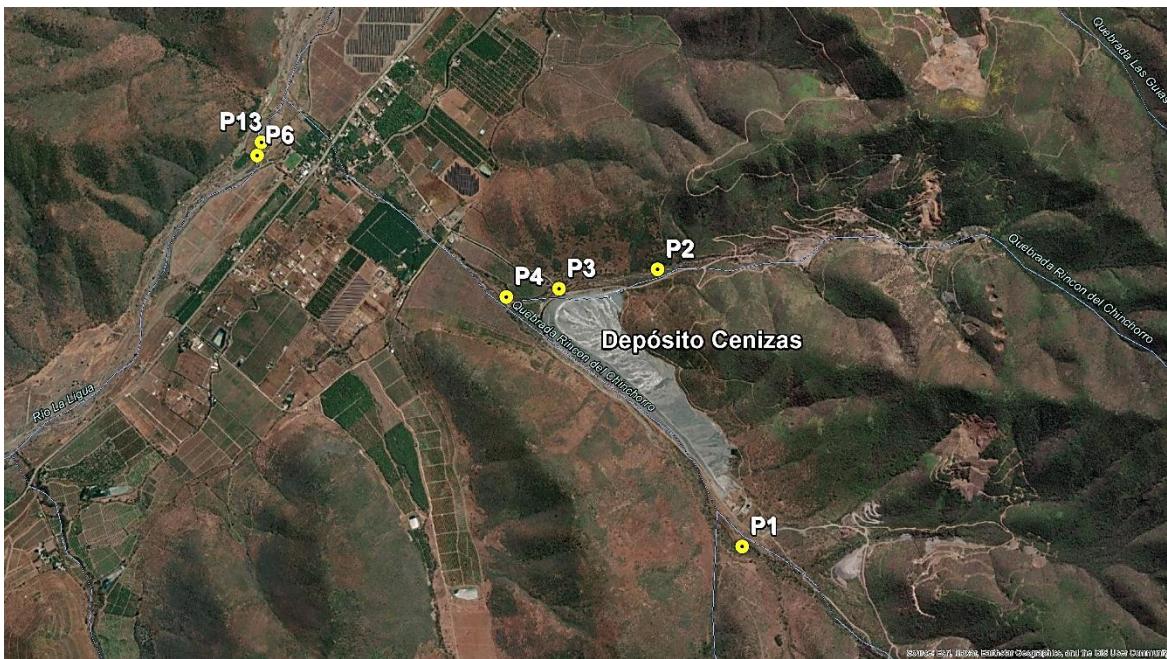
Figura 16.

- h. Otras consideraciones: en su Oficio ORD. DGA DCPRH N°97/2024, la DGA también reporta que como parte de la investigación del incidente, se tomaron muestras de sedimento para su análisis en el laboratorio del Centro EULA de la Universidad de Concepción (ver ubicación de puntos de monitoreo en la **Figura 16** y principales resultados en la **Figura 17**). Al respecto, la DGA señala que “(...) *el análisis de los sedimentos en la Quebrada Chinchorro y el Río La Ligua revela patrones distintivos en la distribución de metales y metaloides. Se observan mayores concentraciones de cobre, manganese y níquel en los sedimentos aguas abajo del punto de descarga y en la confluencia con el Río La Ligua, lo que sugiere que estos elementos provienen de las quebradas aguas abajo del depósito de relaves. En contraste, las concentraciones de aluminio, cadmio y hierro son similares en todos los puntos de muestreo, indicando una situación general en la subcuenca*”.
