## INFORME TÉCNICO DE FISCALIZACIÓN AMBIENTAL

### Fiscalización Ambiental

**PLANTA SANTA FE – CMPC**

**DFZ-2024-2539-VIII-RCA**

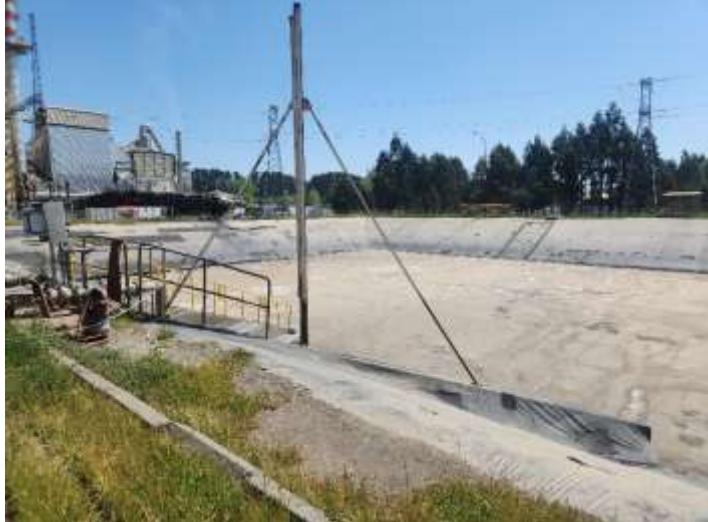
| <b>Fotografía 5.</b><br>Coordenadas UTM<br>WGS84 HUSO 18 S | <b>Fecha: 09-10-2024</b><br>Norte: 5845501.70 m S<br>Este: 707694.44 m E |

- j. Se constató la laguna de regulación, la cual al momento de la inspección se mantiene vacía (Fotografía 5 y 6). -De acuerdo a lo informado por el Subgerente de Medio Ambiente, esta es la condición regular de uso desde el incidente, la han empleado para vacío de riles, por el periodo que dure la PGP, o incluso periodos inferiores, recuperando Riles durante la misma PGP.

| <b>Descripción del medio de prueba:</b><br>Laguna de regulación, vacía al momento de la inspección. | <b>Fotografía 6.</b><br>Coordenadas UTM<br>WGS84 HUSO 18 S |

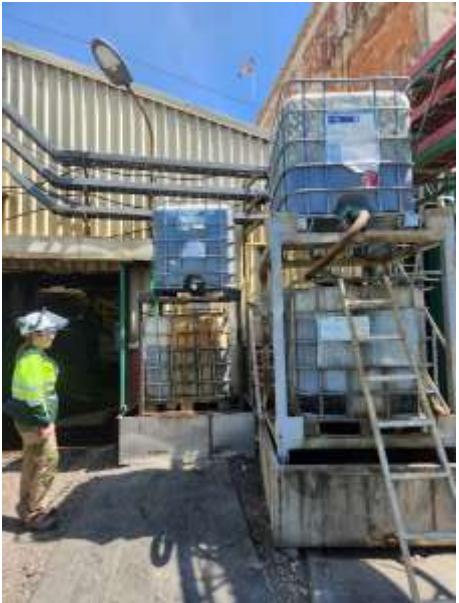
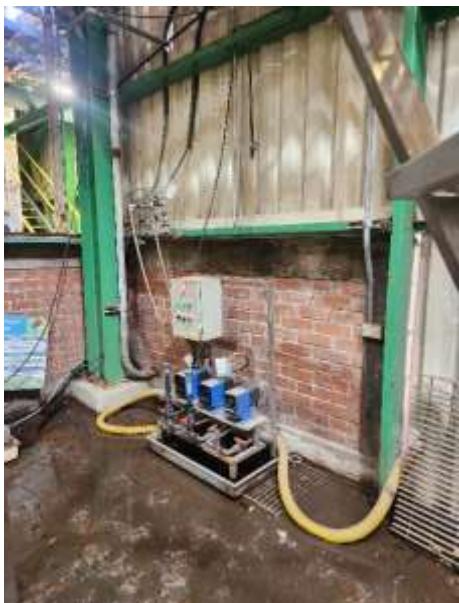
| Registros | | | | | |
|---|---|--|---|---|--|
| <b>Fotografía 7.</b><br>Coordenadas UTM<br>WGS84 HUSO 18 S | | | <b>Fotografía 8.</b><br>Fecha: 09-10-2024<br>Coordenadas UTM<br>WGS84 HUSO 18 S | | |

- k. Se inspeccionó el sector de cámara de rejas y el punto de inyección del micronutriente SR2, constatándose 4 bins conectados en serie sobre pretilles metálicos, dispuestos fuera del galpón, sin techo ni control de acceso, pero sobre pretilles (contenedores) metálicos. El flujo de micronutrientes era dirigido a 3 bombas inyectoras, 2 de las cuales estaban operando al momento de la inspección. (Fotografía 7 y 8).
