INFORME TÉCNICO DE FISCALIZACIÓN AMBIENTAL

PTAS DOMICILIARIAS CENTRO DE SKY DE ANDACOR

DFZ-2022-1845-XIII-SRCA

Marzo 2025

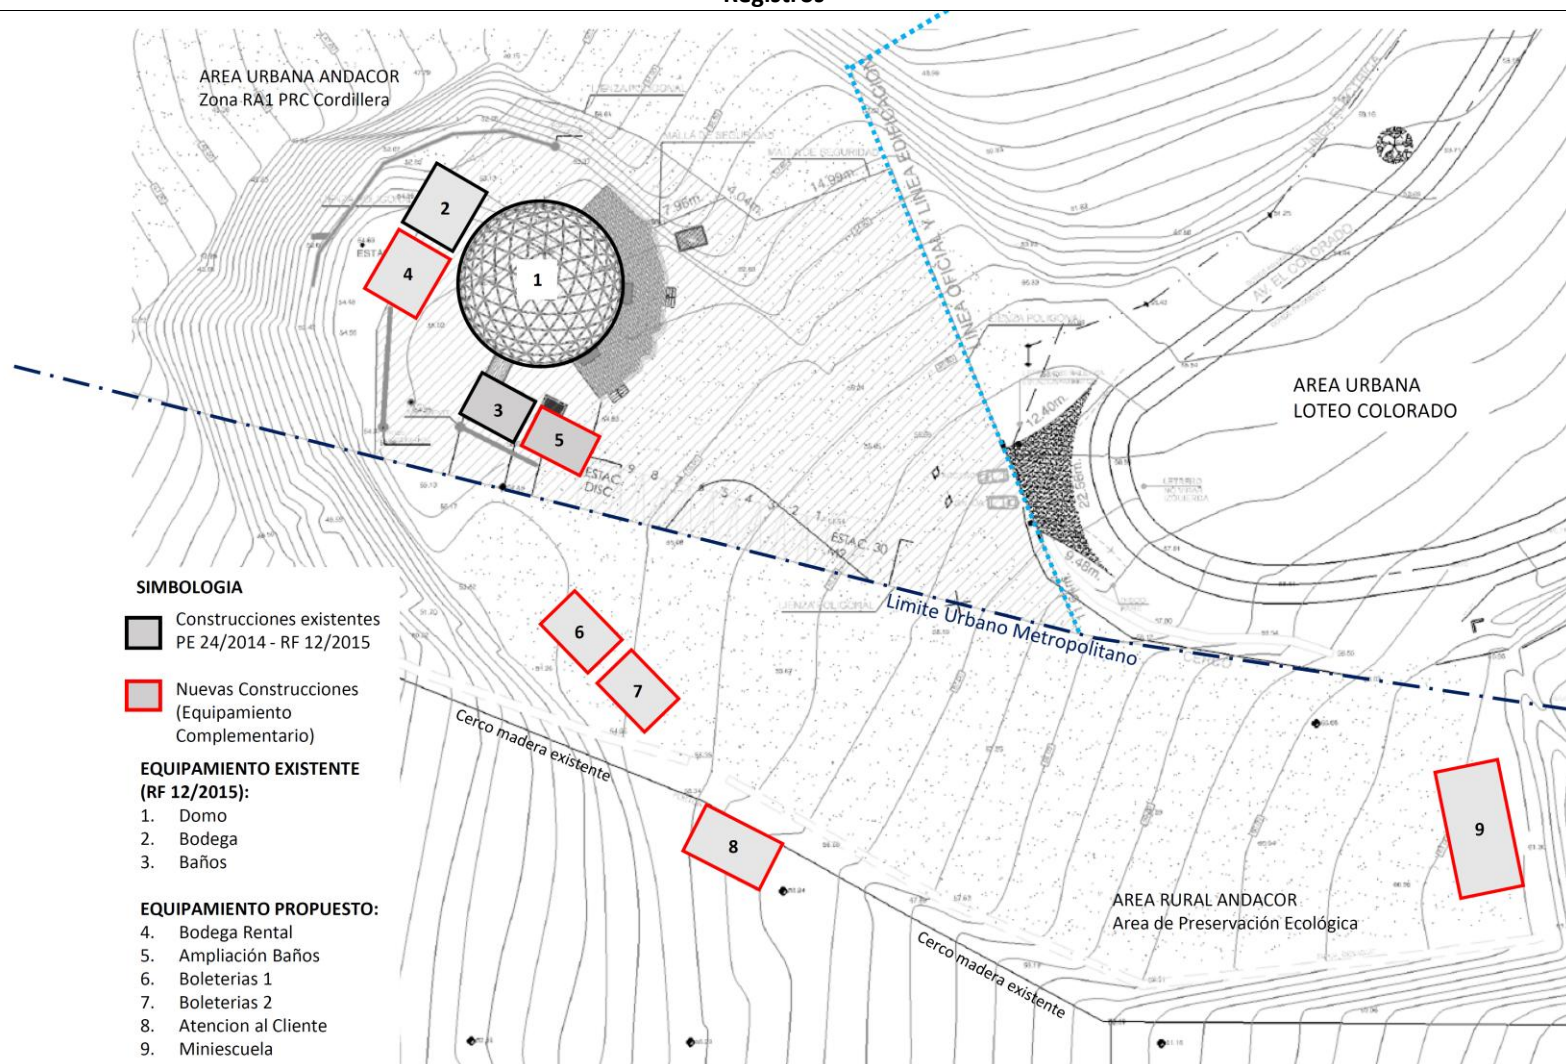
Figura 7.

Las instalaciones antes mencionadas se pueden observar en la **Figura 7** del presente informe.

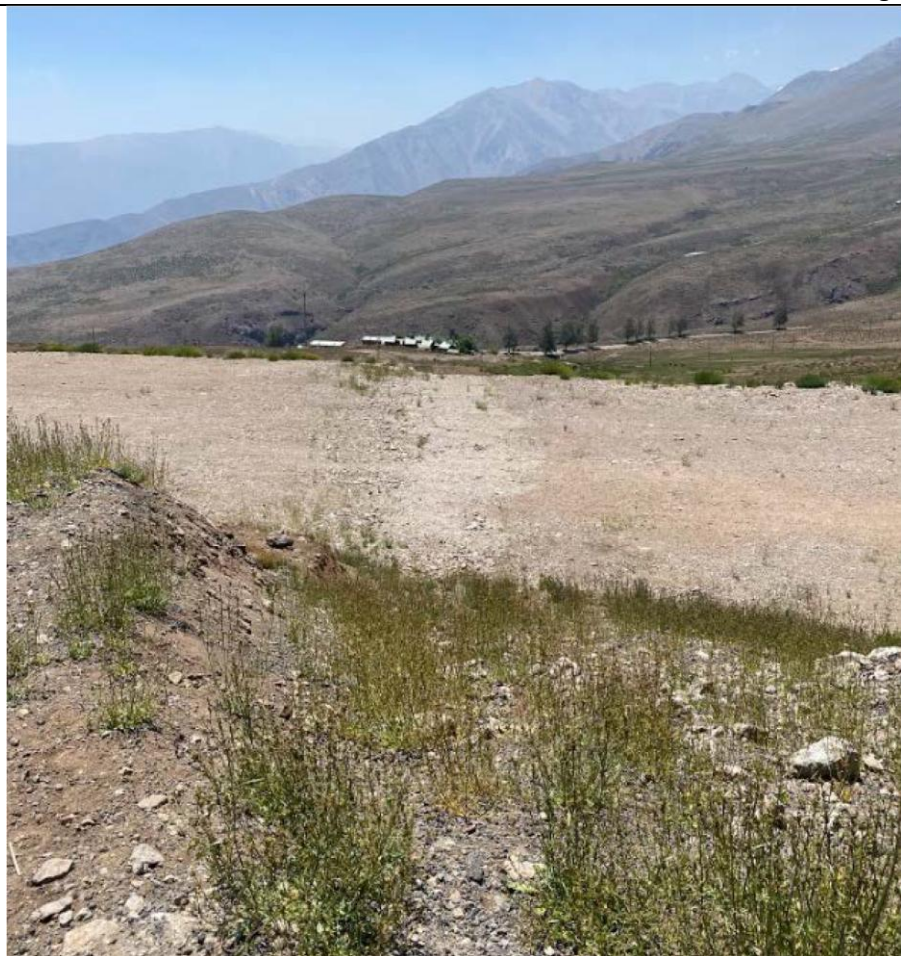
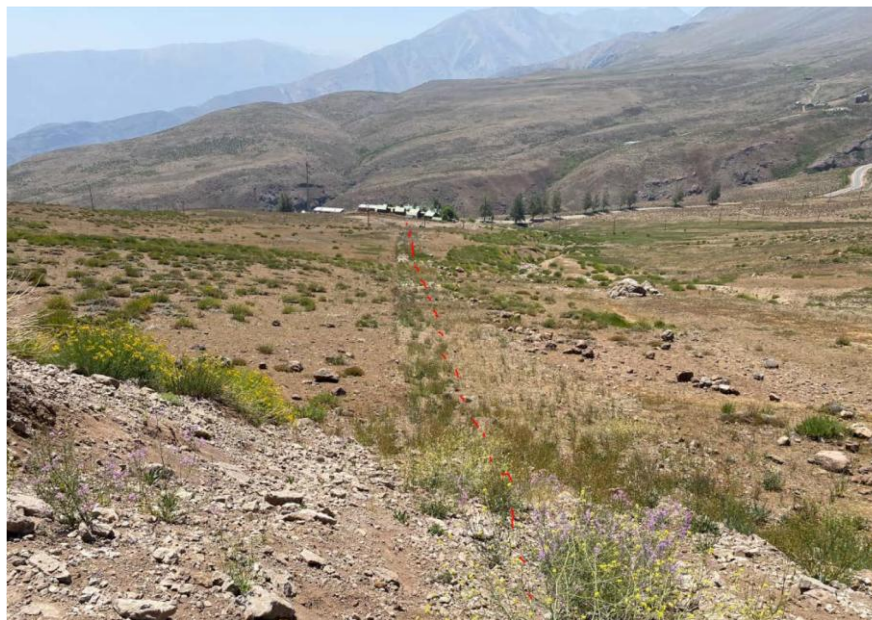
Fotografía 25.

recuperado en su gran mayoría cubriendo el área intervenida" (ver **Fotografía 25**).

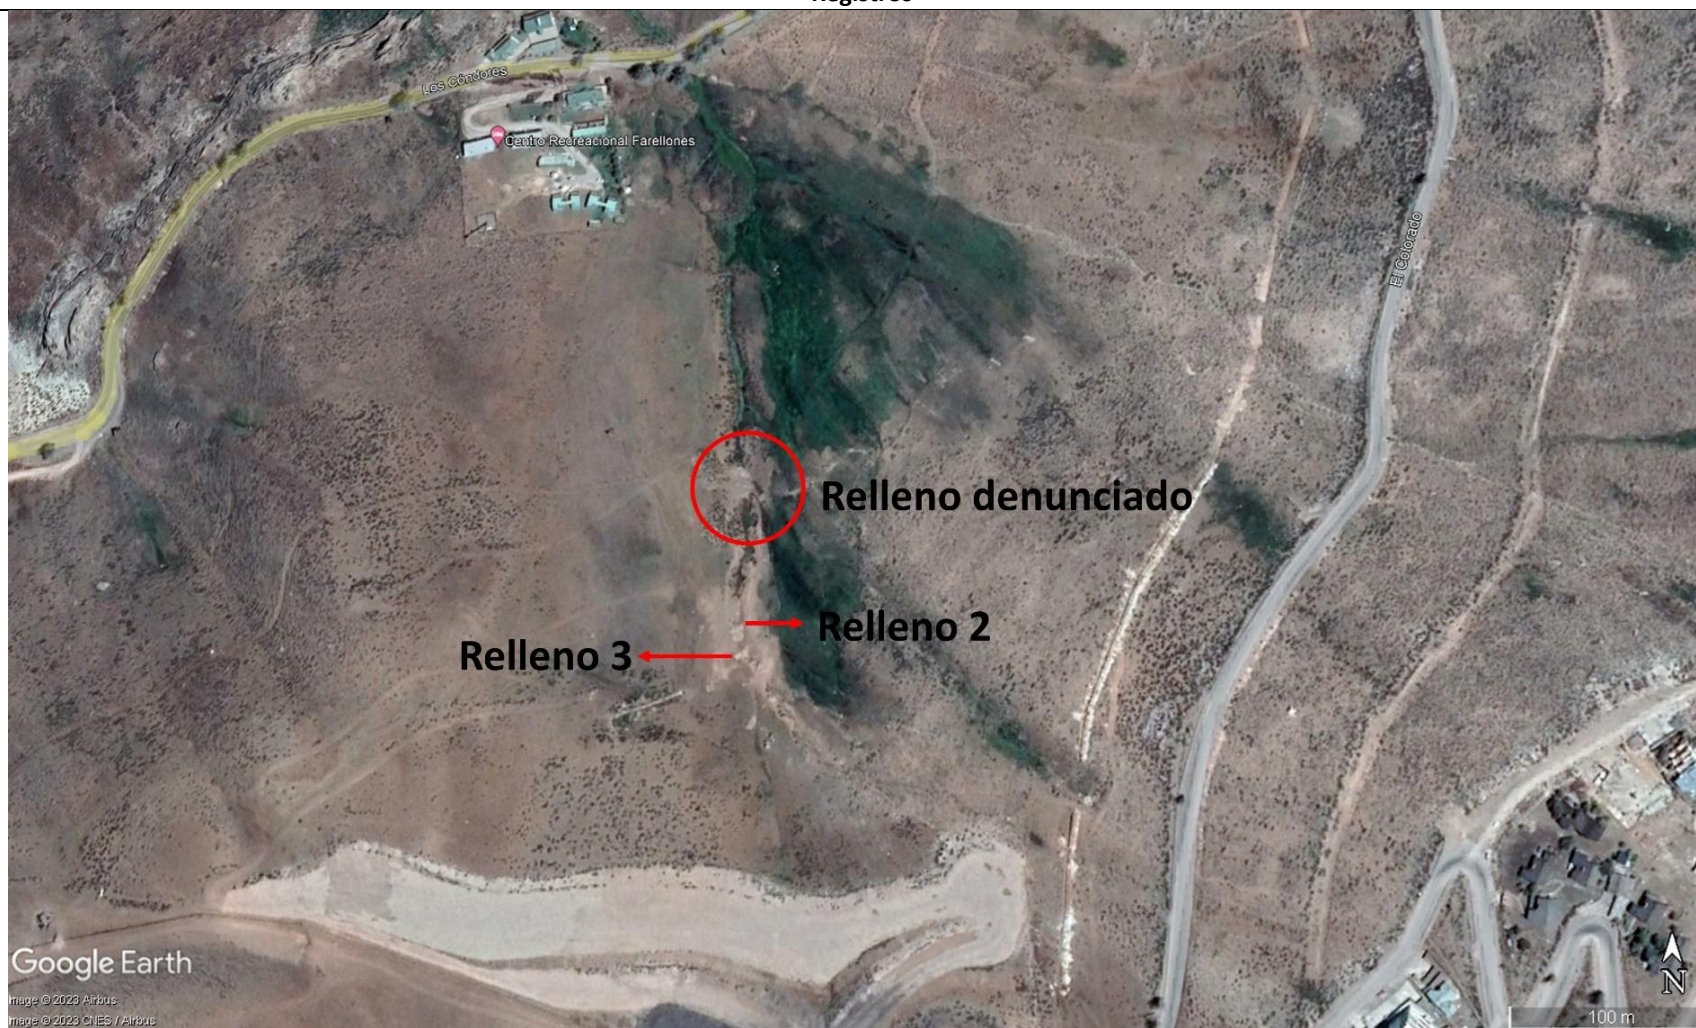
Figura 18.

Asimismo, se constató la existencia de 2 rellenos adicionales al denunciado (para efectos de este informe se les denominó como “relleno 2” y “relleno 3”), los cuales **se observan desde noviembre de 2018** (ver Figuras 18).

Asimismo, se constató la existencia de 2 rellenos adicionales al denunciado (para efectos de este informe se les denominó como “relleno 2” y “relleno 3”), los cuales **se observan desde noviembre de 2018** (ver **Figura 18**).

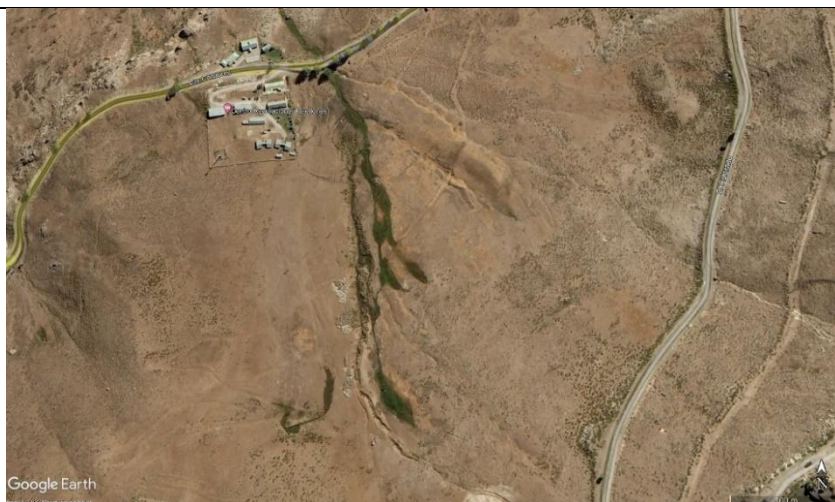
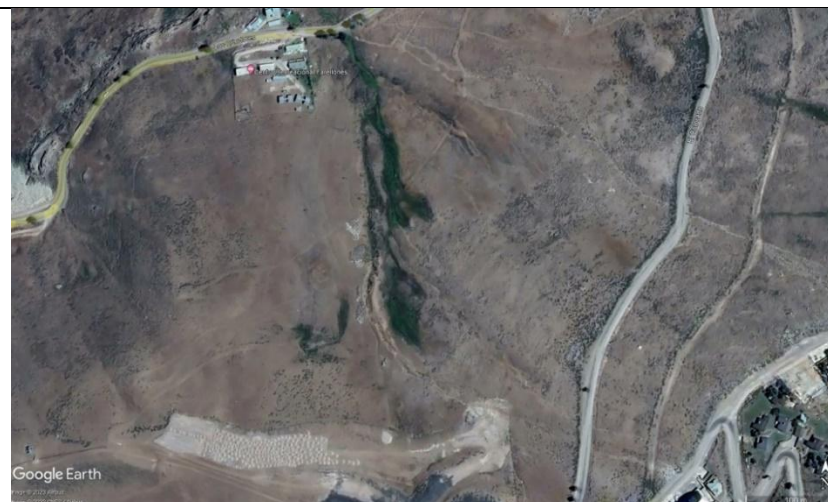
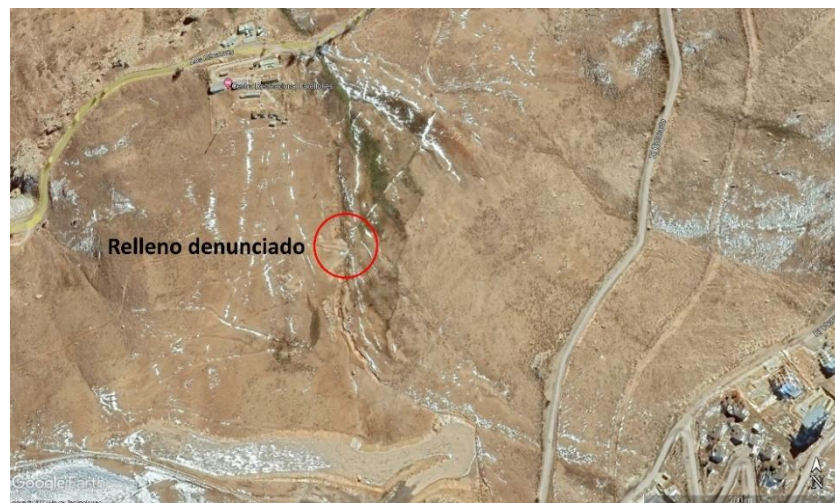
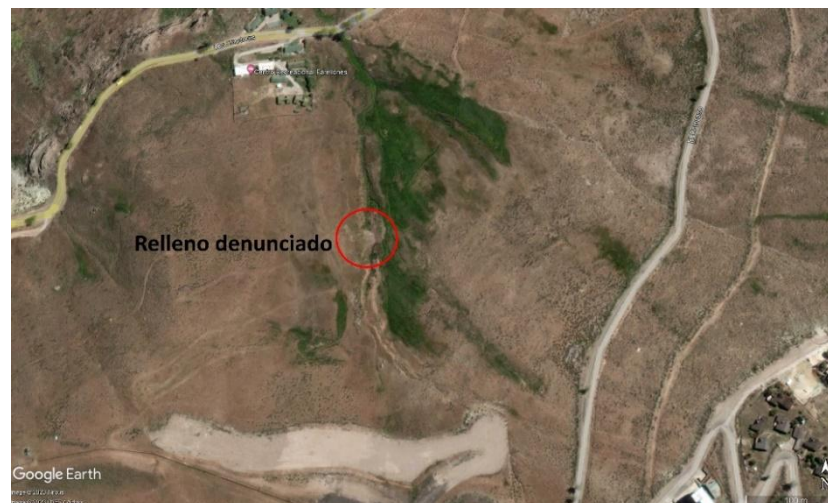
Figura 19.

En este caso, la denuncia precisa de un relleno existente sobre la Vega (relleno denunciado). Luego de la revisión y análisis de los antecedentes tenidos a la vista (mayor detalle revisar Hecho Constatado N°1), se constató que **esta obra existe desde mayo de 2014 (ver Figura 19).**

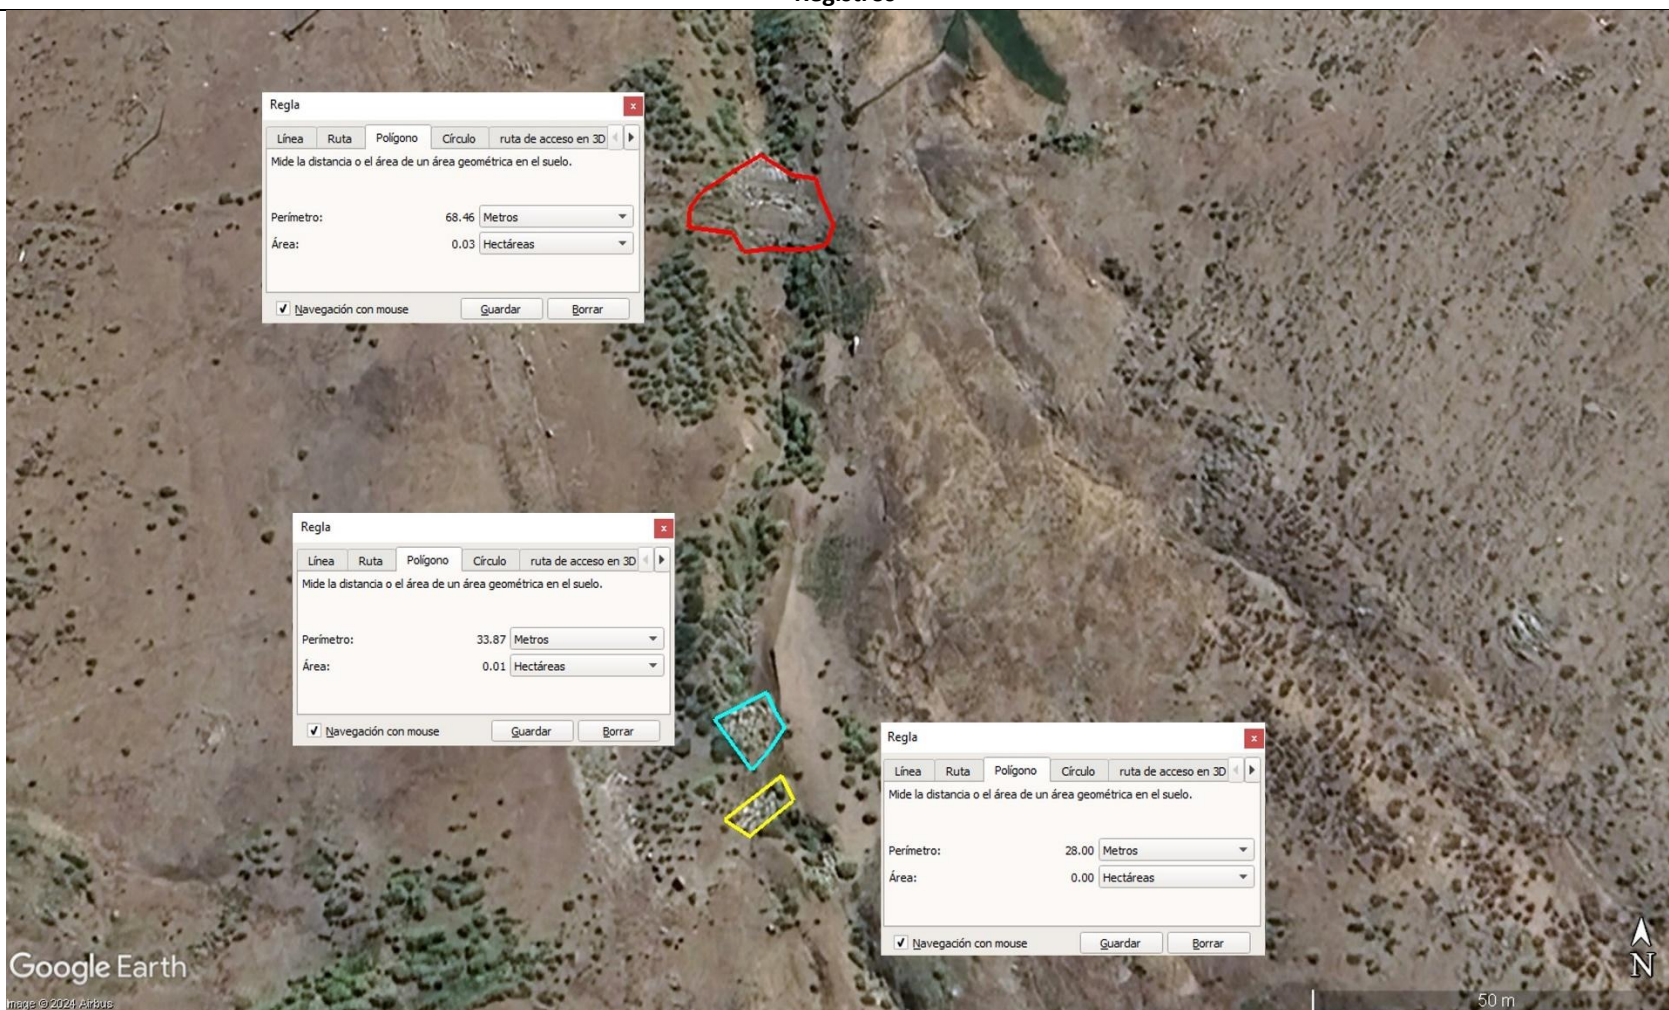
Figura 21.

Al respecto, se determinó el área que abarcan los rellenos señalados anteriormente utilizando la herramienta disponible en el sistema de Google Earth, donde se calculó que la superficie corresponde a aproximadamente a 0,013 ha (ver Figura 21).

Estos rellenos representan un área de 130,33 m² aproximadamente, de acuerdo a lo observado en la **Figura 21** (la magnitud corresponde al 0,1 % del área de la Vega, que son 11,74 hectáreas).
