INFORME TÉCNICO DE FISCALIZACIÓN AMBIENTAL

MINA EL TURCO

DFZ-2024-798-V-RCA

DICIEMBRE 2024

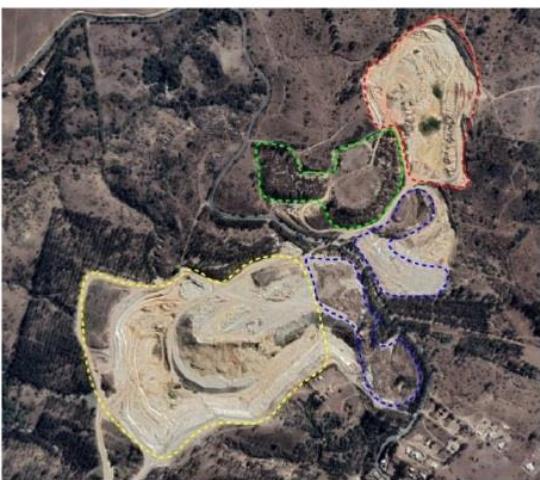
Imagen 2. Mapa Satelital de la faena El Turco y las zonas asociadas al proceso de explotación

En la imagen satelital de referencia, se tienen definidas las siguientes áreas. En verde las zonas cerradas, en rojo las zonas explotadas, en azul las zonas en proceso de cierre y en amarillo las zonas en explotación o uso asociado a la explotación.
