**INFORME TÉCNICO DE FISCALIZACIÓN AMBIENTAL**

**PTAS DE LA LOCALIDAD DE GUANAQUEROS**

**DFZ-2023-1609-IV-RCA**

**MAYO 2025**

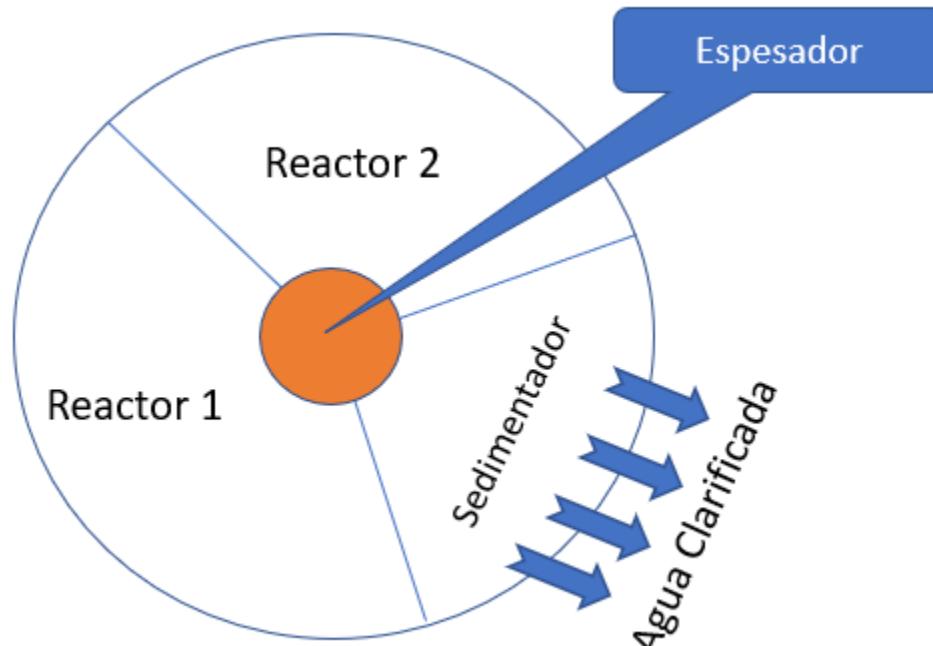
Figura 3

El Reactor Biológico de Lodos Activados corresponde a una estructura de concreto conformando por un estanque cilíndrico con 4 compartimentos o sectores en su interior (Fig. 3; Fotos 1-4). En 2 de los compartimentos periféricos se realizaba el tratamiento biológico con aireación superficial activa correspondiendo a dos reactores en serie; en el tercer compartimento periférico correspondiente al Sedimentador,

**Descripción del medio de prueba:** Esquema de la configuración de operación del Reactor Biológico y Sedimentador de PTAS Guanaqueros, correspondiente al tratamiento secundario (Fuente: elaboración propia).

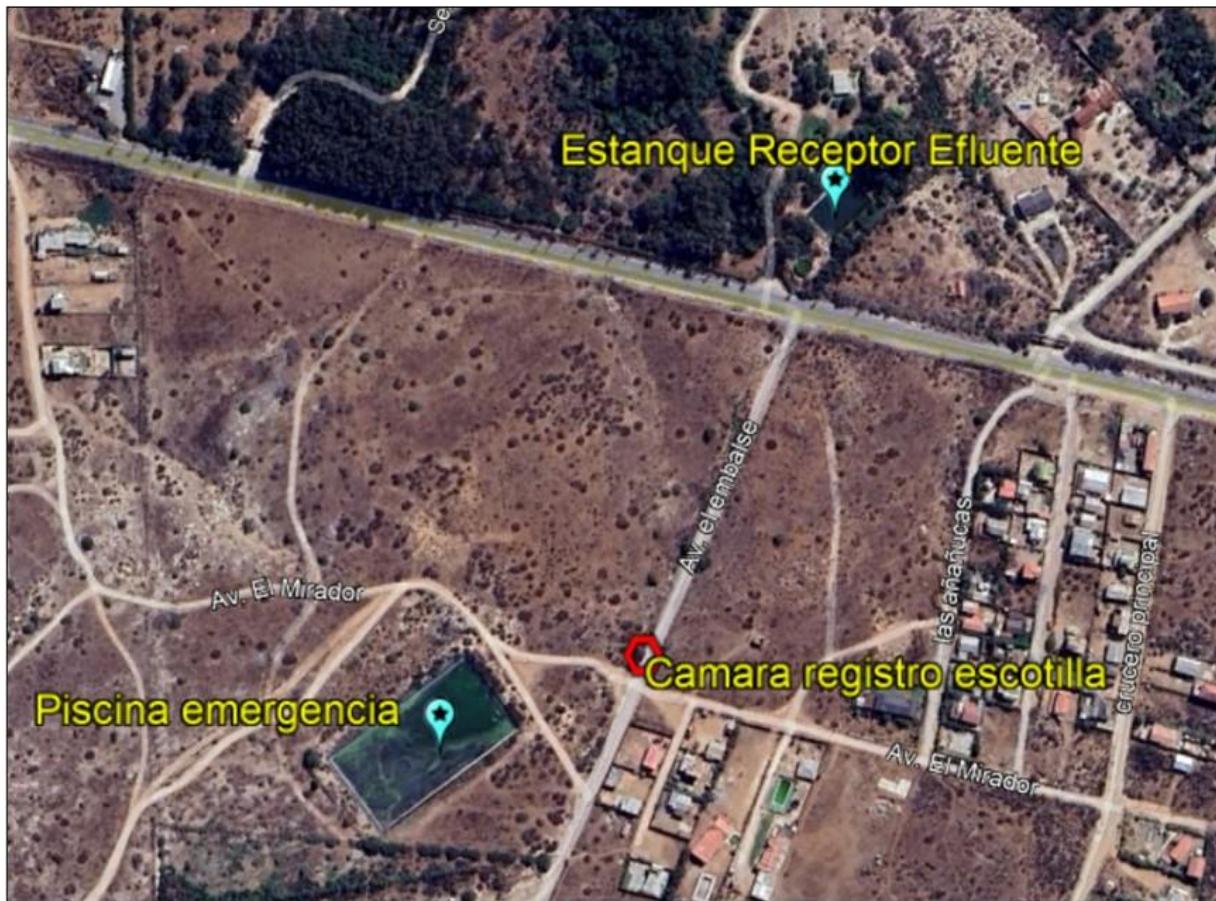
Figura 4

Se realizó recorrido por las cámaras de registro de la tubería que va desde la salida de PTAS hasta el estanque acumulador de aguas para riego, constatando 3 cámaras de registro cilíndricas con sello de espuma en sus tapas; se constató una estructura de cemento rectangular a un costado de la primera cámara de registro, con escotilla de acceso superior, la cual no se observó con sello de espuma como las cámaras cilíndricas antes descritas. (Fotos 6-9; Figura 4)

**Descripción del medio de prueba:** Localización de cámara de inspección/registro implementada con escotilla de acceso superior, como se muestra en la fotografía N°6 (Fuente: Elaboración propia).

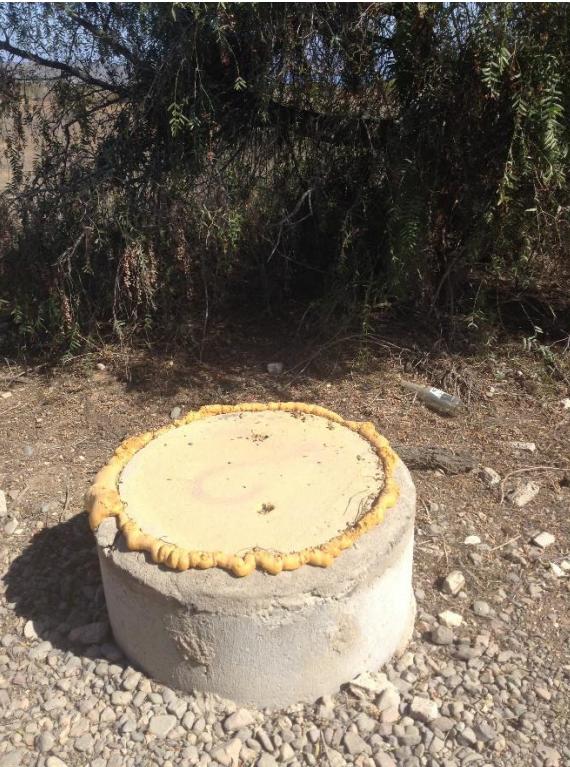
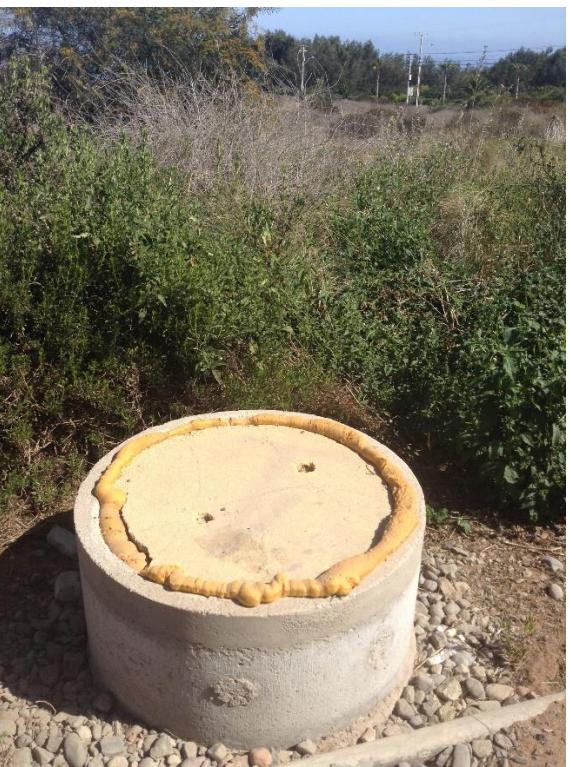
<b>Fotografía 8.</b> Coordenadas UTM DATUM WGS84 HUSO 19 S		<b>Fotografía 9.</b> Coordenadas UTM DATUM WGS84 HUSO 19 S	
<b>Fecha:</b> 27-09-2023 <b>Norte:</b> 6656983 <b>Este:</b> 269065		<b>Fecha:</b> 27-09-2023 <b>Norte:</b> 66657037 <b>Este:</b> 269088	
<b>Descripción del medio de prueba:</b> Vista a cámara para la inspección/registro de la conducción de efluentes hacia el estanque de riego.		<b>Descripción del medio de prueba:</b> Vista a cámara para la inspección/registro de la conducción de efluentes hacia el estanque de riego.

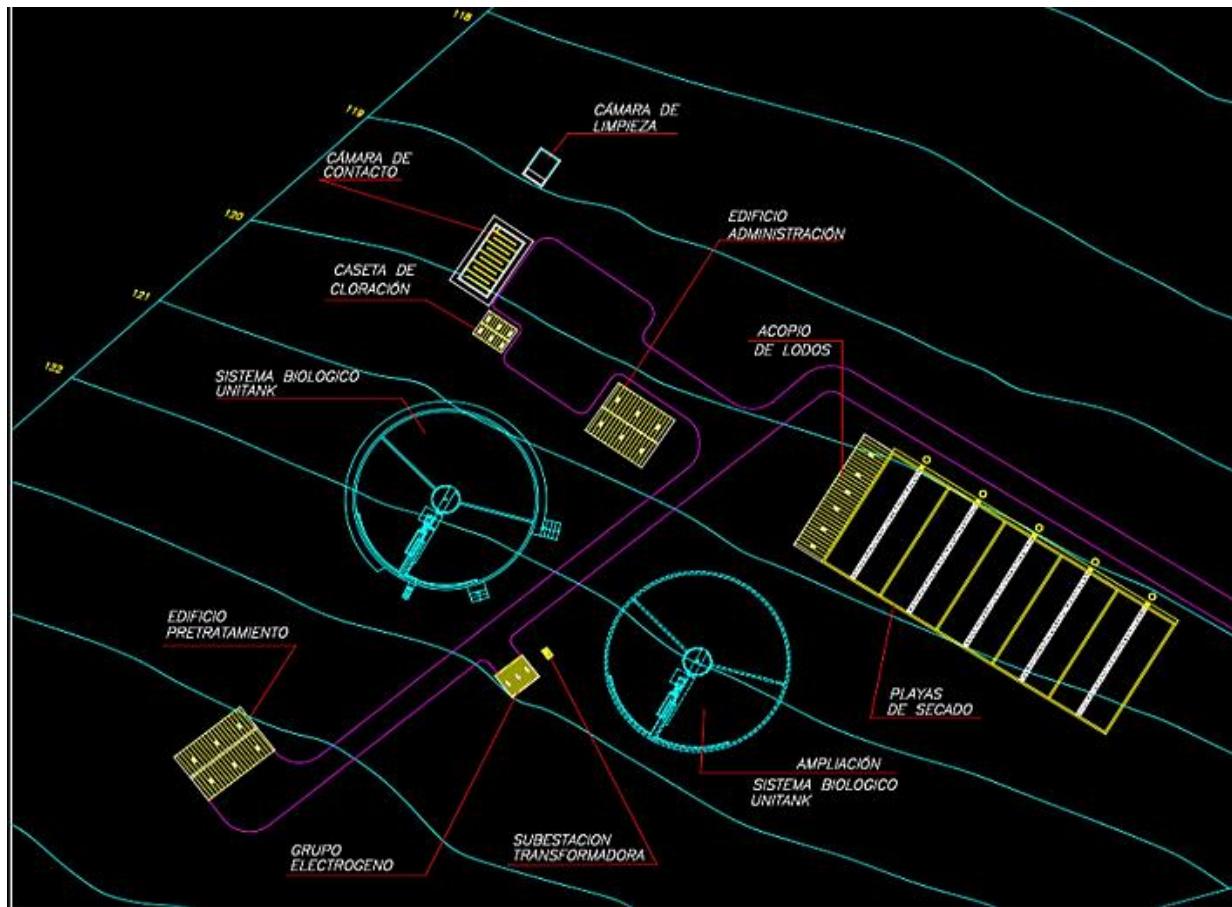
Figura 8

**Plano Sistema Unitank PTAS.** El titular remitió plano digital del año 2003 denominado “Sistema: Unitank Simple Etapa. Documentación final diagrama de flujos” (Fig. 8 y 9; Anexo 15 formato DWG) que da cuenta de los componentes y diagrama de flujos en PTAS Guanaqueros. Entre otros se indica la existencia de bypass potenciales en distintos puntos del flujo de la PTAS, tal como:

**Descripción del medio de prueba:** Extracto de plano N°90401-02 (abril 2003). Se muestra la localización y distribución de los componentes del sistema de tratamiento de la PTAS Guanaqueros (Fuente: Antecedentes del titular, Anexo 11).

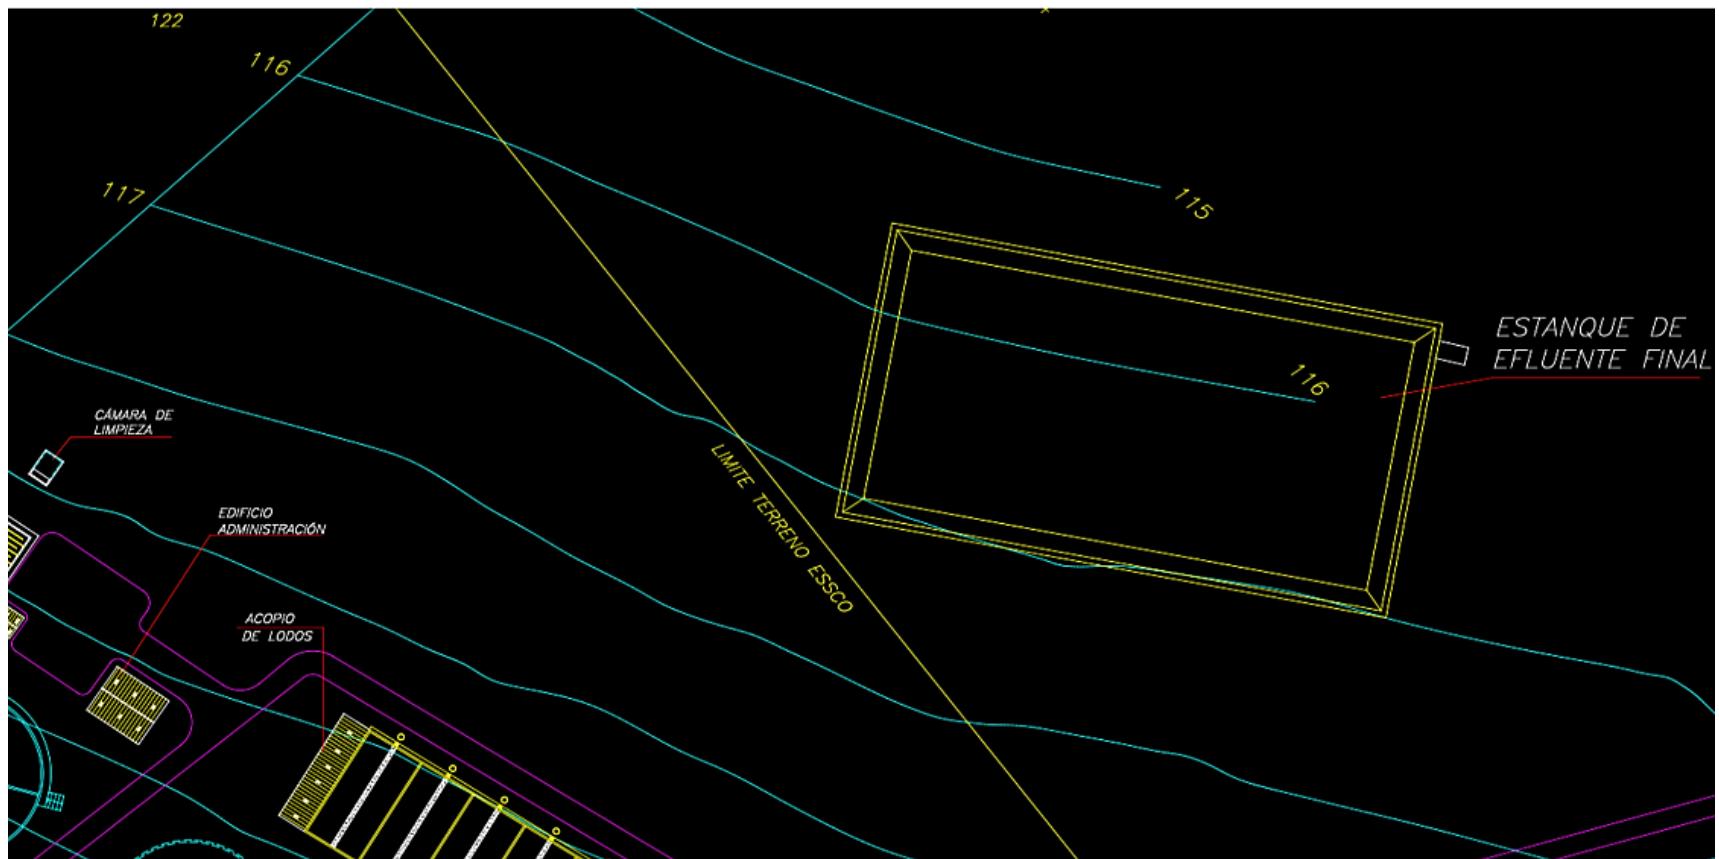
Figura 9

**Descripción del medio de prueba:** Extracto de plano N°90401-02 (abril 2003). Se muestra la localización y denominación de la piscina de emergencia de PTAS Guanaqueros (Fuente: Antecedentes del titular, Anexo 11).

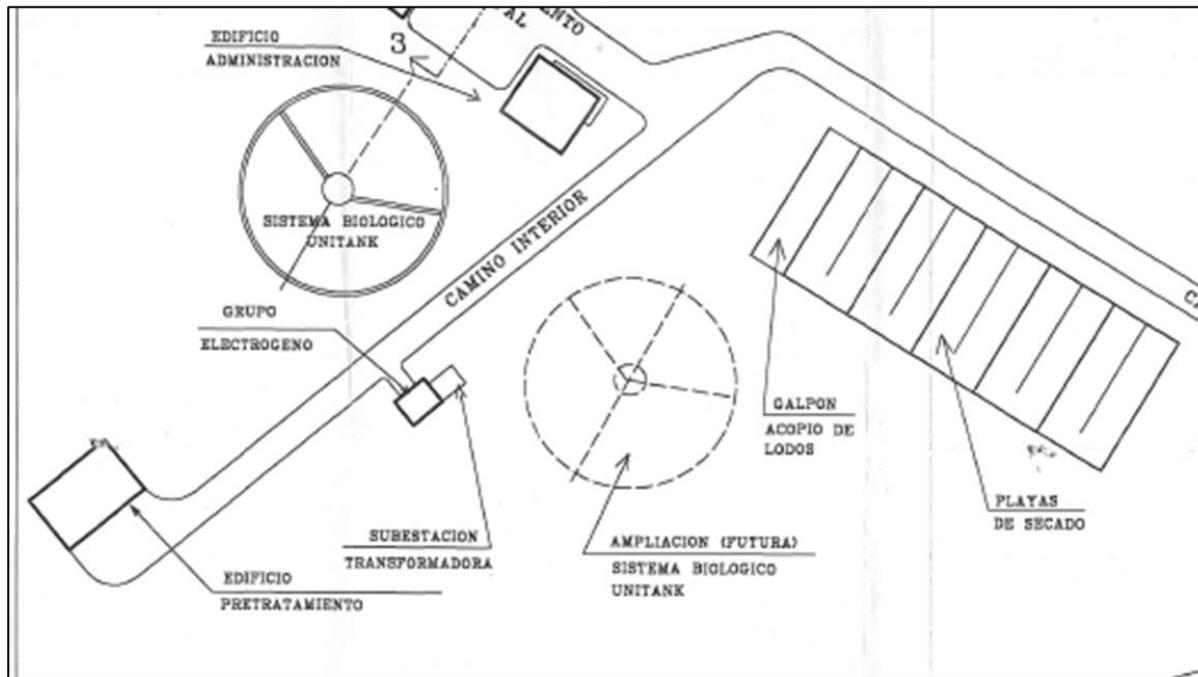
Figura 10

**Plano As Built PTAS Guanaqueros.** El titular remitió plano denominado “Caminos Planta de Tratamiento de Aguas Servidas” del año 2022 (Anexo 15), el cual muestra la distribución de las distintas unidades del sistema de tratamiento, entre las cuales se indica la proyección de una ampliación futura del sistema, considerando otra unidad del Sistema Biológico UNITANK de similares características al existente (Fig. 10)

**Descripción del medio de prueba:** Extracto de plano *as built* que muestra la localización y distribución de los componentes del sistema de tratamiento de la PTAS Guanaqueros (Fuente: Antecedentes del titular, Anexo 14).

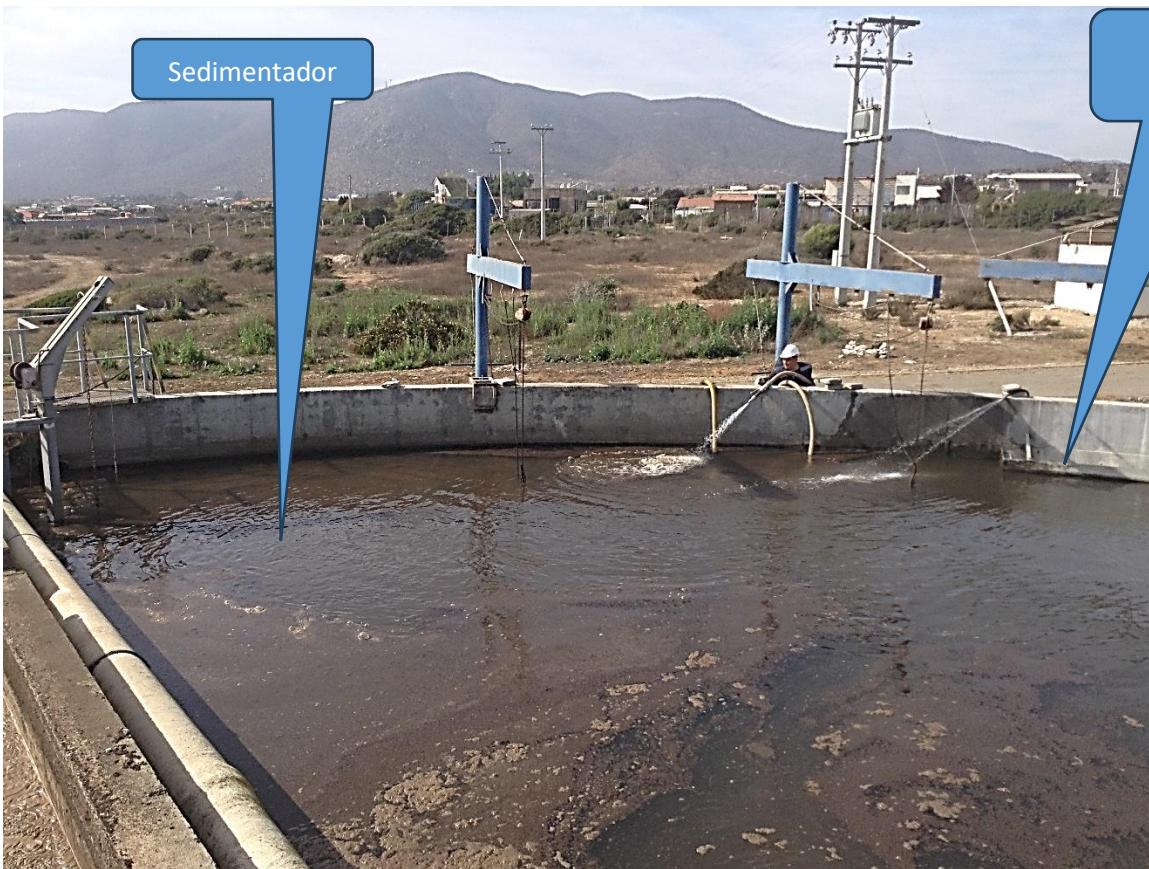
Fotografía 10.

- Inspección ambiental 19.05.2023.** En el compartimento Sedimentador se observó la utilización de chorros de agua en la superficie mediante pitones (Foto 10); de acuerdo a lo informado por el operador de la PTAS, dicha operación se realiza para mantener los posibles sólidos o material flotante (lodos), lejos del área de captura del agua clarificada, en el área superficial del estanque de sedimentación. En el acta de inspección se requirió al titular remitir, entre otras, el Manual de Operaciones y Mantenimiento de la PTAS Guanaqueros establecido en la RCA.

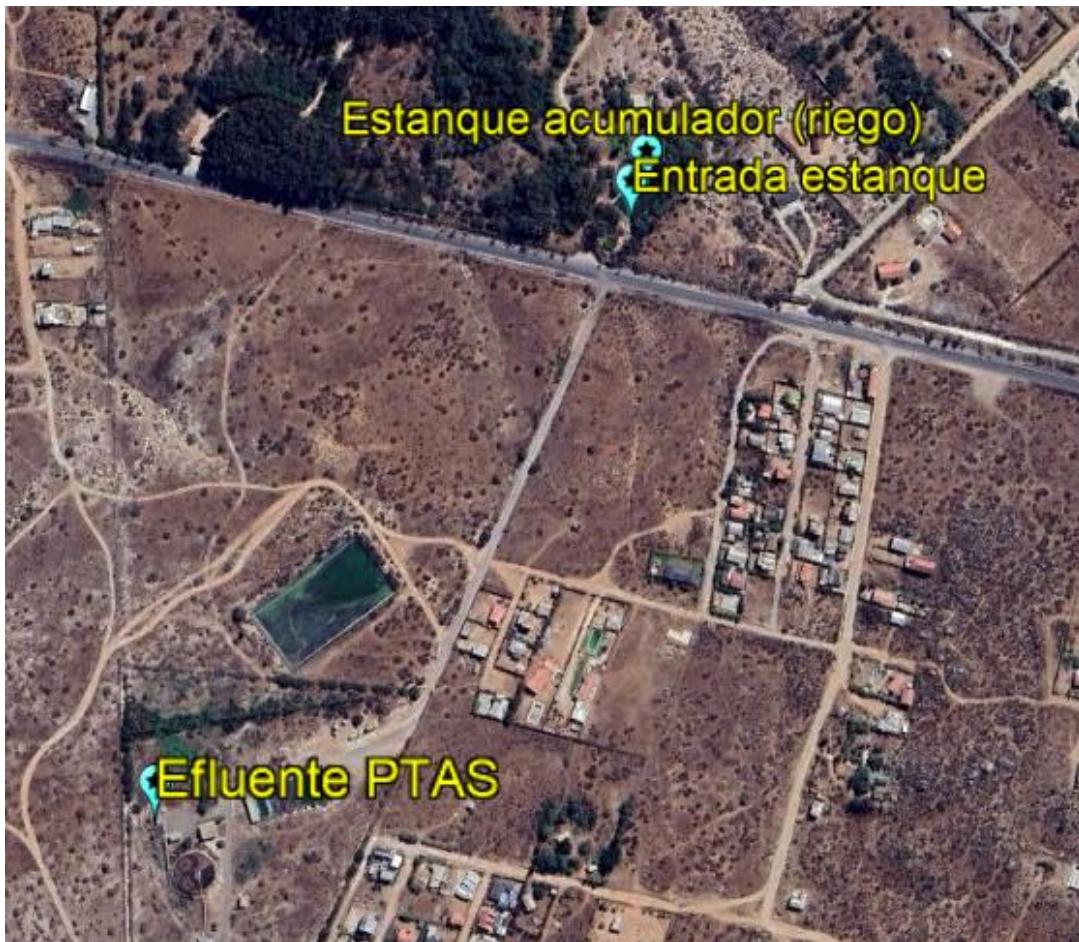
Figura 14

**Descripción del medio de prueba:** Ubicación de los puntos de muestreo de aguas de la SMA, ejecutado por la ETFA Hidrolab el 27.09.2023.

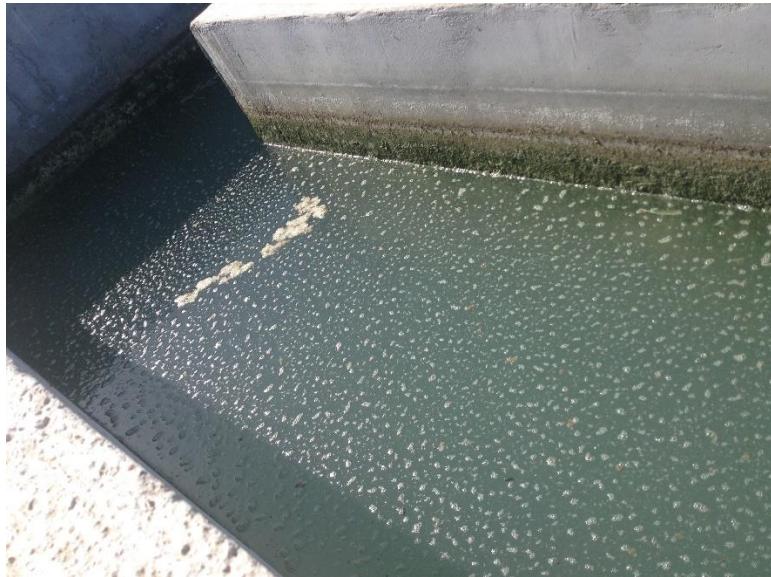
<b>Fotografía 20.</b>	<b>Fecha:</b> 27-09-2023	<b>Fotografía 21.</b>	<b>Fecha:</b> 27-09-2023
Coordenadas UTM DATUM WGS84 HUSO 19 S	Norte: 6656778	Este: 268834	Coordenadas UTM DATUM WGS84 HUSO 19 S
<b>Descripción del medio de prueba:</b> Vista a lugar de toma de muestra de efluente PTAS Guanaqueros, a la salida de la cámara de contacto		<b>Descripción del medio de prueba:</b> Vista a sector de la cámara de contacto, previo al paso al sector de toma de muestras indicado en la fotografía N°20 precedente. Se visualizan sólidos flotantes y espuma superficial

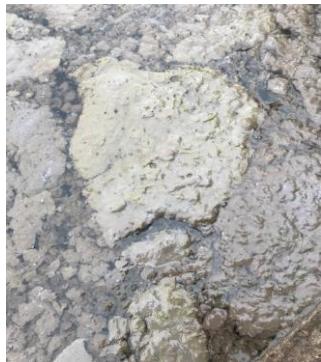
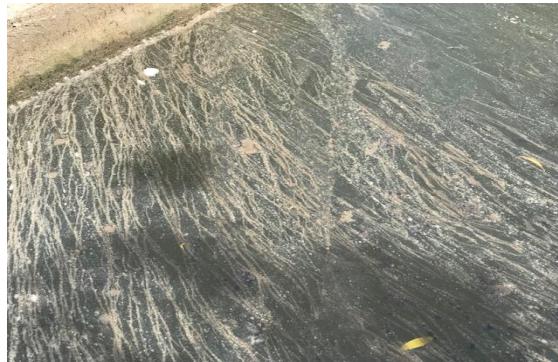
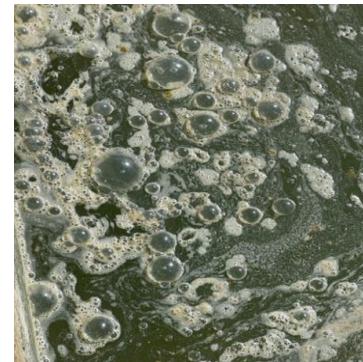
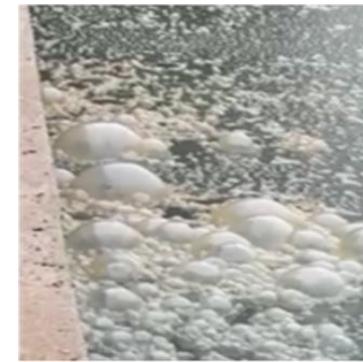
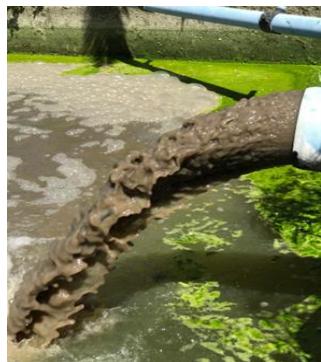
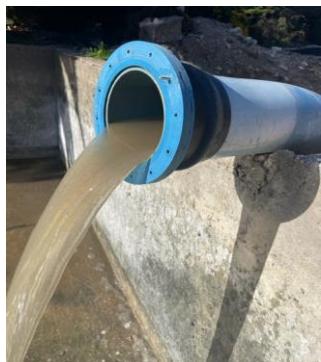
**Figura 16**

**Descripción del medio de prueba:** Registros proporcionados por del denunciante que dan cuenta eventos de descarga del efluente de la PTAS Guanqueros en el estanque de riego, carga de material flotante y formación de espumas entre otros (Fuente: elaboración propia a partir de antecedentes del denunciante, Anexo 2).

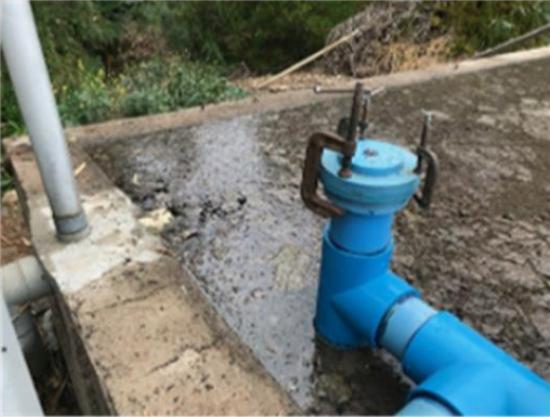
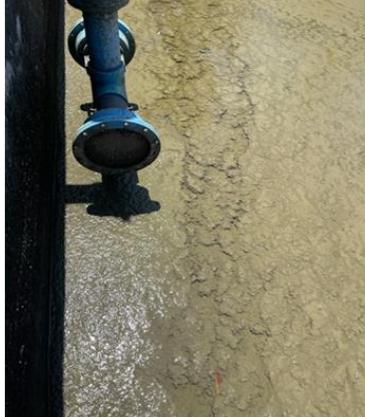
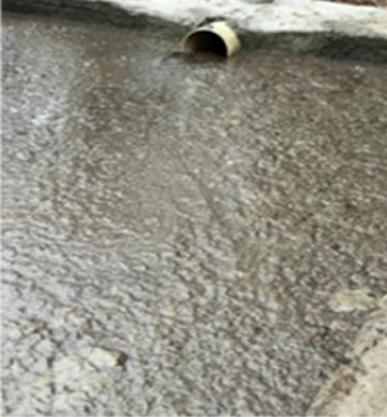
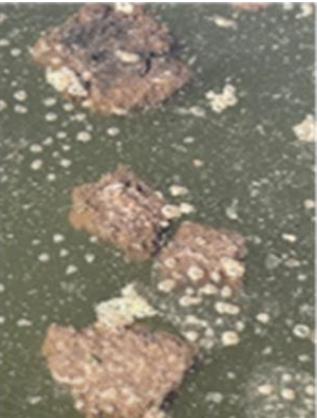
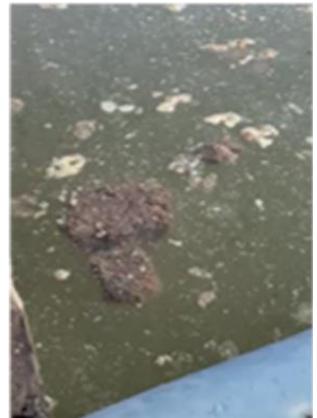
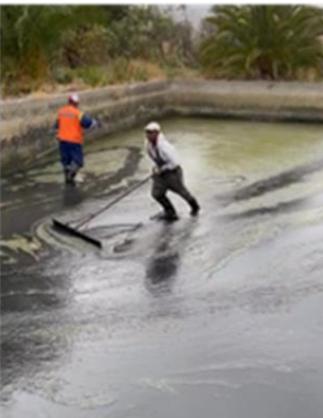
<b>Figura 17</b>						
<b>Descripción del medio de prueba:</b> Registros proporcionados por del denunciante que dan cuenta eventos de descarga del efluente de la PTAS Guanqueros en el estanque de riego, carga de material flotante y acumulación de sedimentos/lodos en el estanque de riego y sistema de regadío (Fuente: elaboración propia a partir de antecedentes del denunciante, Anexo 2).

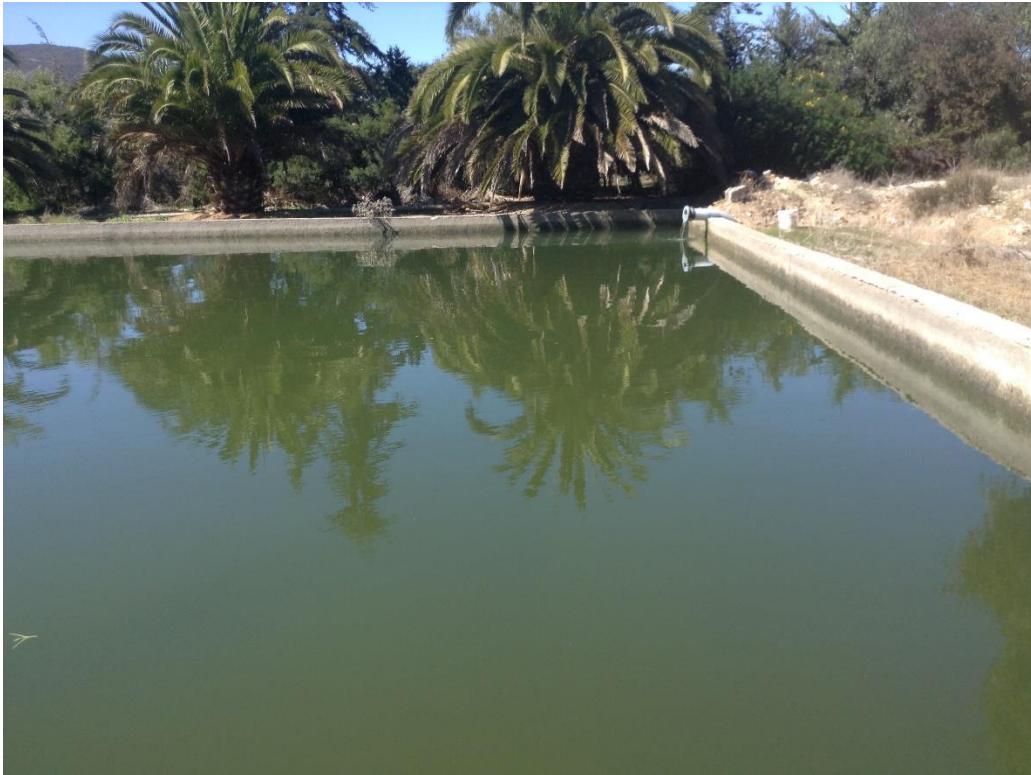
Fotografía 34.

Se constató el estanque receptor de las aguas provenientes de la PTAS, observando un flujo continuo de ingreso y de color translúcido. El cuerpo de agua del estanque se observa de coloración verdosa, característico de microalgas con clorofila. No se constatan olores desagradables, ni material flotante en la superficie del agua (Foto 34).

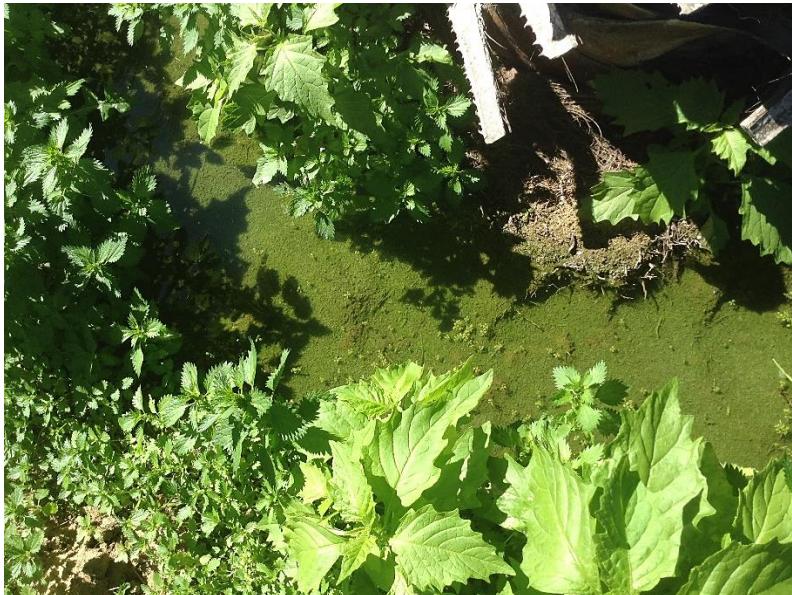
<b>Fotografía 37.</b> Coordenadas UTM DATUM WGS84 HUSO 19 S		<b>Fotografía 38.</b> Coordenadas UTM DATUM WGS84 HUSO 19 S	
<b>Fecha:</b> 23-08-2023 <b>Norte:</b> 6657895 <b>Este:</b> 268862		<b>Fecha:</b> 23-08-2023 <b>Norte:</b> 6657895 <b>Este:</b> 268862	
<b>Descripción del medio de prueba:</b> Vista a tasa de riego de palmera, donde se observa profuso crecimiento de maleza (ortiga) y apozamiento del agua utilizada para riego.		<b>Descripción del medio de prueba:</b> Vista a tasa de riego de palmera, donde se observa profuso crecimiento de maleza (ortiga), apozamiento del agua utilizada para riego y la presencia de sedimentos tipo limo.

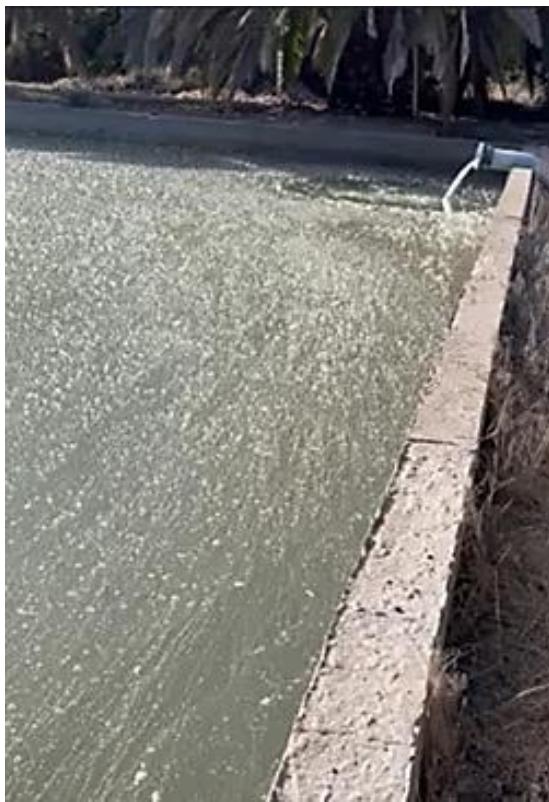
<b>Fotografía 46.</b>	<b>Fecha:</b> 19-09-2023	<b>Fotografía 47.</b>	<b>Fecha:</b> 19-09-2023		
Coordenadas UTM DATUM WGS84 HUSO 19 S	Norte: s/i	Este: s/i	Coordenadas UTM DATUM WGS84 HUSO 19 S	Norte: s/i	Este: s/i
<b>Descripción del medio de prueba:</b> Sólidos flotantes y espuma en estanque de riego en septiembre de 2023 (Fuente: Antecedentes del denunciante, Anexo 2).		<b>Descripción del medio de prueba:</b> Sólidos flotantes y espuma en estanque de riego en septiembre de 2023 (Fuente: Antecedentes del denunciante, Anexo 2).

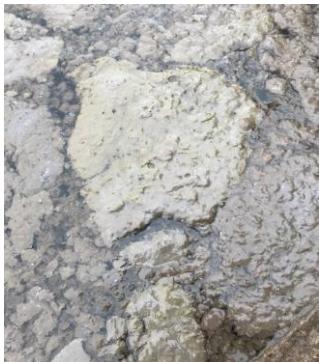
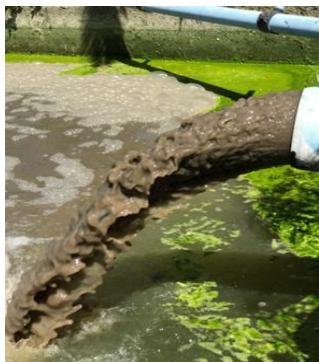
**Figura 17**

En las figuras 17 y 18 se muestran algunos de los registros fotográficos proporcionados por el denunciante, que dan cuenta de descarga del efluente y su acumulación en el estanque de riego (Anexo 2). Los registros fotográficos muestran el estanque de riego en distintas fechas entre el 11-12-2019 al 28-01-2023, que darían cuenta de las descargas de aguas al estanque, sólidos flotantes y espumas en la superficie del agua, sedimentos acumulados en el fondo del estanque.

**Descripción del medio de prueba:** Registros proporcionados por el denunciante que dan cuenta de eventos de descarga del efluente de la PTAS Guanqueros en el estanque de riego, carga de material flotante y formación de espumas entre otros (Fuente: elaboración propia a partir de antecedentes del denunciante, Anexo 2).

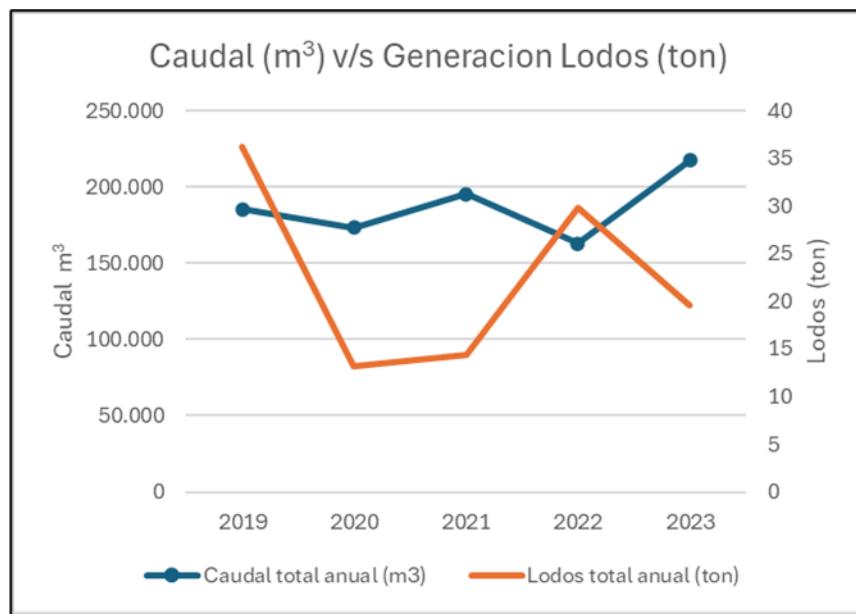
**Figura 22**

- d) Al relacionar el caudal tratado respecto a la cantidad de lodos generados y secados, no se constata una correlación como se establece en la RCA, toda vez que no obstante en el año 2023 el caudal es mayor al del año 2022 en un 25%, pero se registra un 45% menos de lodo destinado a los lodos de secado. Lo anterior da cuenta que la eficiencia de la remoción de lodos es variable de año en año (Fig. 22)
