## INFORME TÉCNICO DE FISCALIZACIÓN AMBIENTAL

### EXTRACCION ARIDOS RIO ÑUBLE-SECTOR HUECHUPIN

DFZ-2025-38-XVI-RCA

MARZO 2025

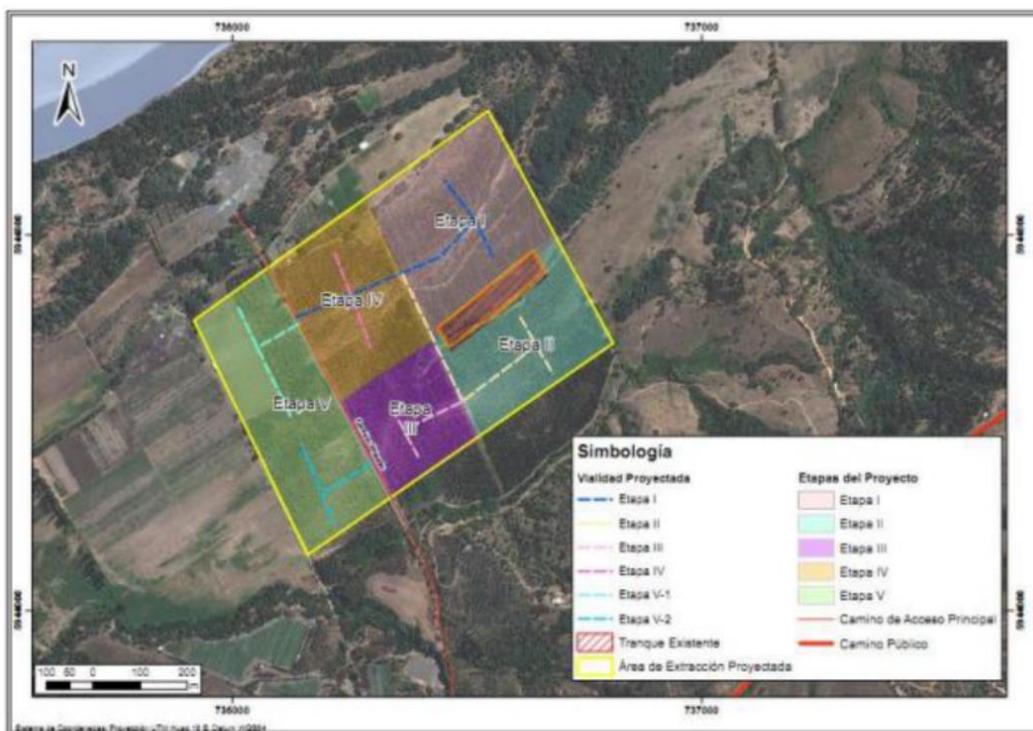
**Figura 1.** Etapas de extracción RCA N°40/2019.

*“Es relevante señalar que la cantidad de material a extraer presentado y aprobado por la RCA N°40/2019, comprende un volumen de 3.364.031m<sup>3</sup>, en una superficie de 35,9 hectáreas. El Plan de Extracción de árido contempla un total de cinco etapas (Figura 1Figura 1).*

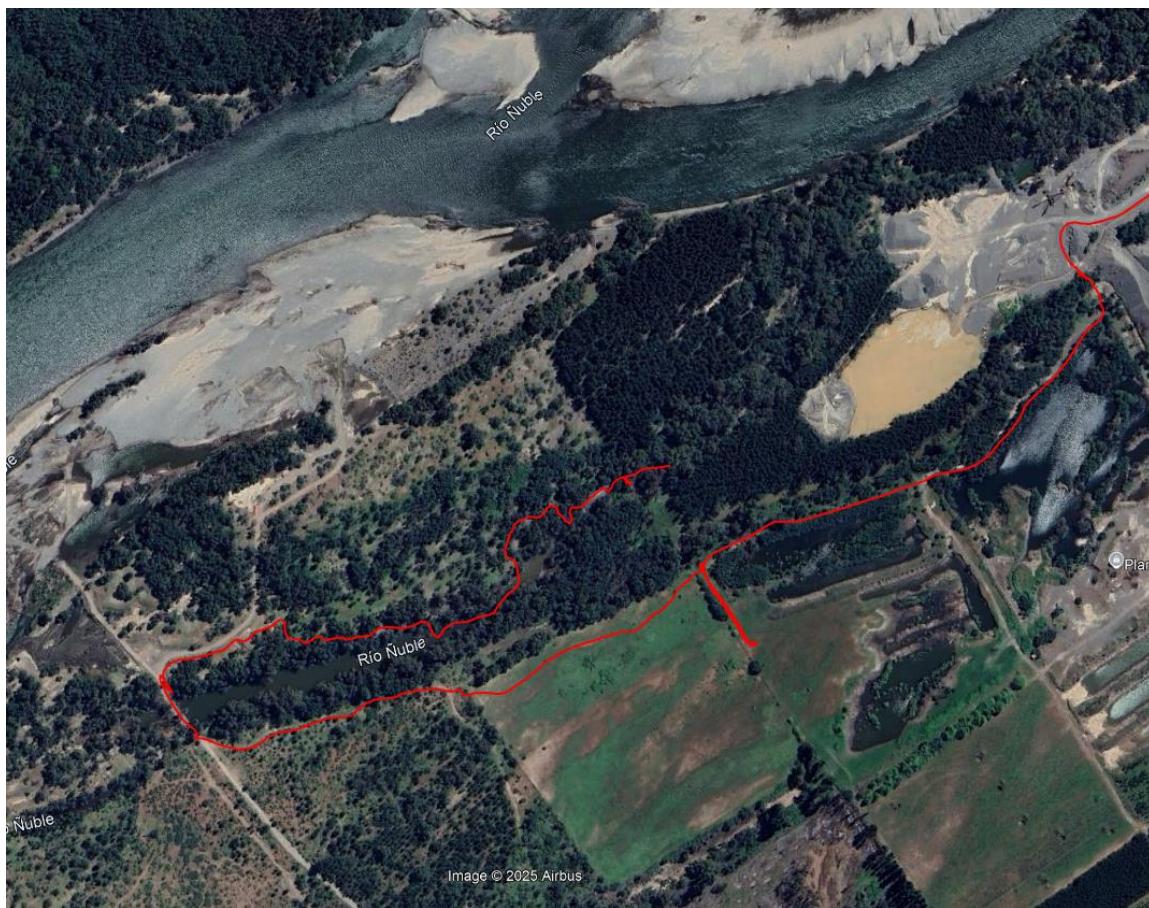
Durante el recorrido se constató que la descarga mantiene presencia de fracción de sólidos suspendidos y tierra que da tonalidad oscura, la que escurre gravitacionalmente de forma natural generando tramos intermitentes a través de predios presuntamente particulares del titular y otros vecinos (fotografía 8 y 9). En el tramo final del recorrido de inspección se constata la presencia de una obra física de material compactado tipo camino, que deja sin posibilidad alguna que la descarga escurra libremente hasta la columna de agua que corresponde al río Ñuble (fotografía 10 y 11).

La zona recorrida de la descarga presenta indicios de restos de material sobre todo vegetal depositado por crecidas eventuales del río Ñuble, pero que al momento de la inspección no evidencias columna de agua derivada de su escurrimiento superficial.

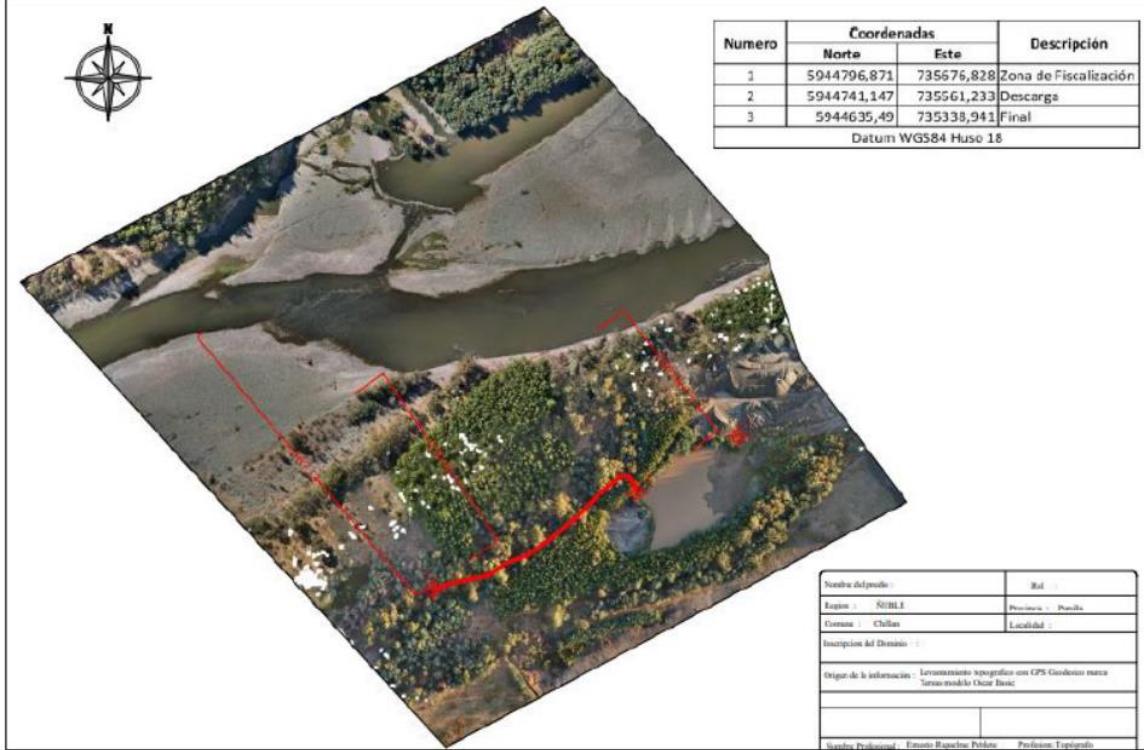
**Figura 2.** Trayectoria efluente de descarga de descarga de la laguna de decantación.

*A continuación, se presenta una imagen aérea de la trayectoria del efluente de descarga, indicando punto de fiscalización, punto de descarga y punto final. Así como coordenadas geográficas de estos puntos. En el Anexo 3 se adjunta KMZ de la trayectoria del efluente de descarga. Así como plano de fotografía aérea.*

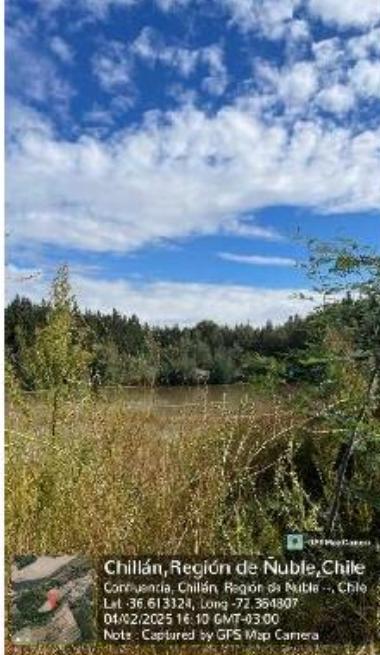
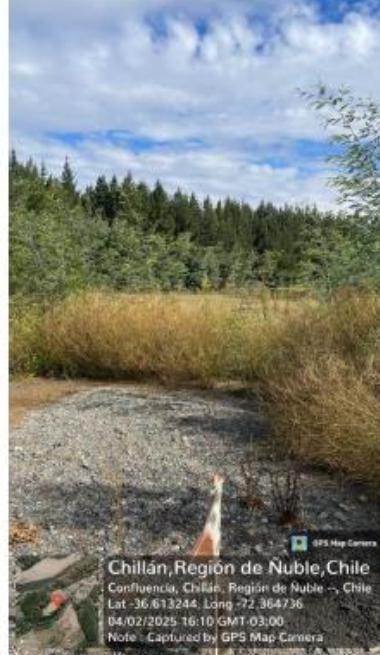
Punto	Fotografía	
1 Fiscalización

- e. En relación con la trayectoria del efluente de descarga de laguna de sedimentación, se constató que si bien, el titular cuenta con la autorización de una piscina de sedimentación, esta no se encuentra descrita en la RCA como para determinar si las características que presenta la laguna son las que corresponden para este propósito. Considerando que no existe incumplimiento en relación a lo anterior, se constató que las aguas del efluente de dicha laguna no descargan al Río Ñuble ni representan ningún incumplimiento a los permisos ambientales que el titular mantiene vigentes.
- f. Respecto de esta materia, y luego de revisados los antecedentes entregados por el titular, y el análisis realizado de éstos, es posible señalar que el titular cumple con las exigencias analizadas.

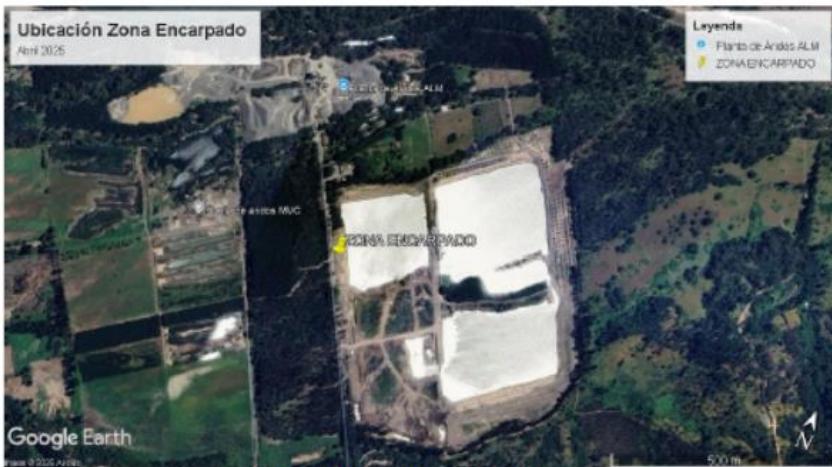
Figura 3. Ubicación zona de encarpe.

Zona encarpe	Coordenada E	Coordenada N
Actual	736174	5944567
