**INFORME TÉCNICO DE FISCALIZACIÓN AMBIENTAL**

**MINERA CLARITA PLANTA BELLAVISTA**

**DFZ-2025-71-V-RCA**

**MAYO 2025**

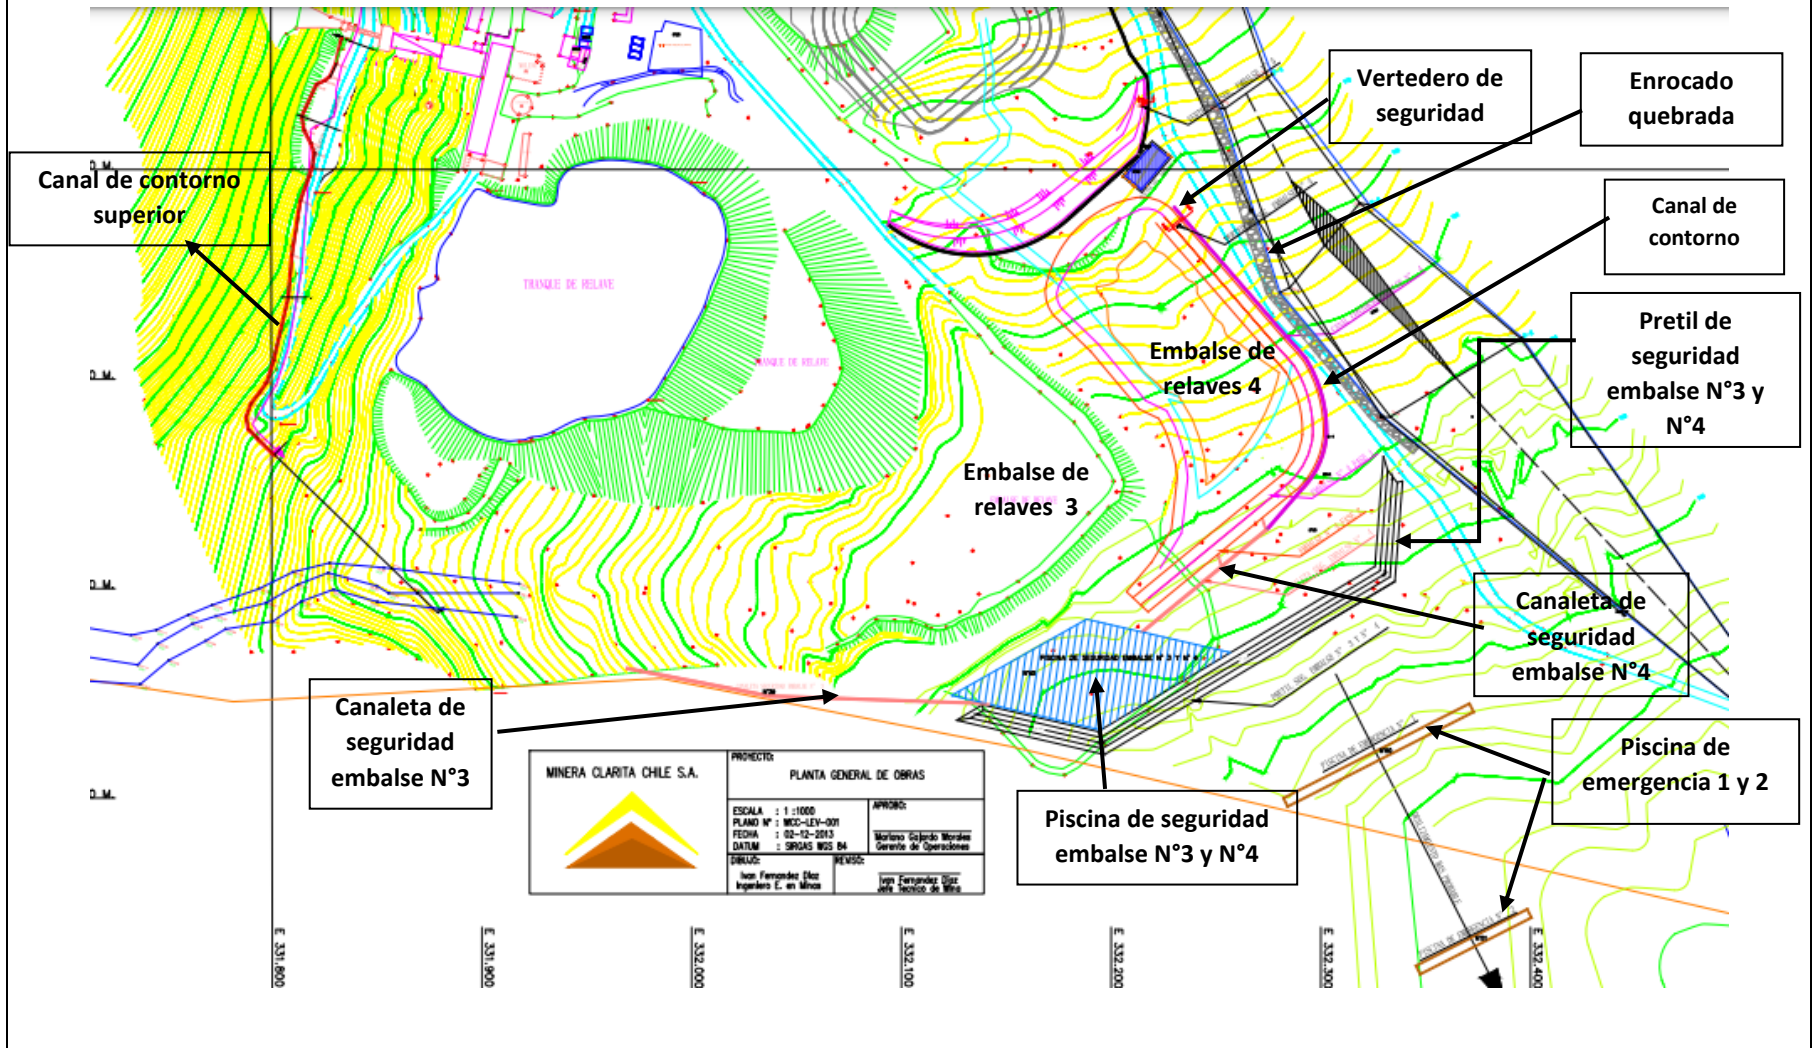
Imagen 4.

- En la imagen 4 se observa la planimetría de las obras autorizadas para prevenir y controlar una posible contingencia.
- b. Se concluye que la faena no cuenta con obras establecidas en la RCA N°237/2014 que tiene como objetivo prevenir y manejar una posible contingencia ambiental. Ahora bien, dado que no hay evidencia de un efecto ambiental negativo al momento de la inspección ambiental, y a la inexistencia de denuncias en contra del proyecto a la fecha de cierre del presente IFA (mayo 2025), se observa al titular que previa reanudación operacional del proyecto, las diferentes obras para prevenir y controlar una posible contingencia deberán ser implementadas conforme a lo establecido en la RCA N°237/2014 , pues será materia de atención en futuras fiscalizaciones de la SMA.

**Descripción del medio de prueba:** Planimetría del proyecto aprobado por la RCA N°237/2014, en la cual se observa la ubicación de las diferentes partes/obras para prevenir y controlar una eventual contingencia.
