INFORME TÉCNICO DE FISCALIZACIÓN AMBIENTAL

CAMINO DE LA FRUTA- RUTA-66

DFZ-2025-48-V-RCA

JULIO 2025

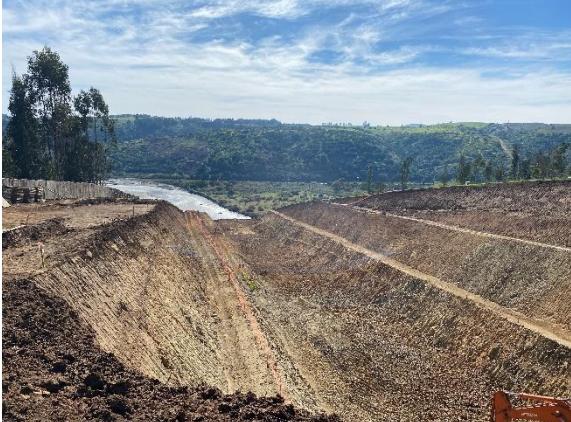
- b. Se observó presencia de rocas de gran tamaño en el sector en donde están realizando las excavaciones y el Sr. Zayas indicó que se están utilizando martillo para romper dichas rocas y en caso de que no dé resultado, se evaluará el uso de tronaduras. Indicó que se está analizando el uso, medidas y permisos asociados al uso de tronaduras en el sector 5.1. y 5.2. (Fotografía 17)

Fotografía 17. Fecha:10-09-2024 Coordenadas UTM DATUM WGS84 HUSO 19S Norte: 6.270.021 Este: 261.136	Fotografía 18. Fecha:10-09-2024 Coordenadas UTM DATUM WGS84 HUSO 19S Norte: 6.270.146 Este: 261.228
Descripción del medio de prueba: Vista del sitio de excavación detenido en el subsector 5.1., con presencia de rocas de gran tamaño.

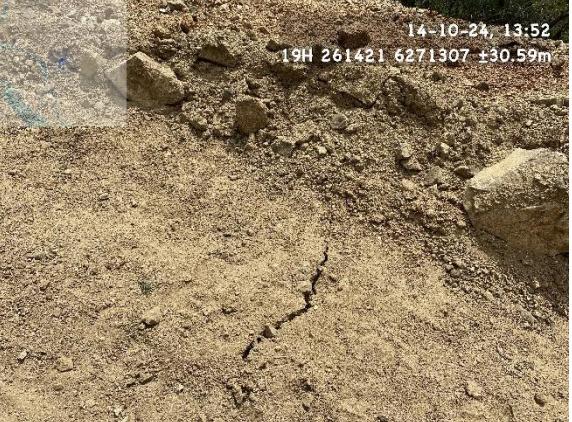
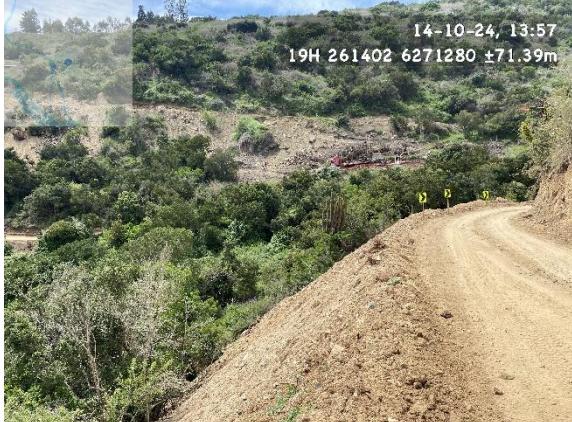
- b. En el subsector “5.2.” se constató la presencia de cárcavas en el camino secundario que están adecuando para el tránsito de camiones desde la faja fiscal hacia el botadero del subsector 5.2. Además, el titular indicó que está proyectado que por este camino transiten camiones de alto tonelaje y desconoce si en el transcurso de la etapa de construcción se requiera ensanchar o intervenir nuevamente. (Fotografías 23 y 24)

Fotografía 23. Coordenadas UTM DATUM WGS84 HUSO 19S Descripción del medio de prueba: Vista de cárcava en camino secundario fuera de la faja fiscal habilitado para el tránsito de camiones de alto tonelaje.	Fecha:14-10-2024 Norte: 6.271.307 Este: 261.421 Fecha:14-10-2024 Norte: 6.271.280 Este: 261.402 Descripción del medio de prueba: Vista del camino secundario fuera de la faja fiscal que fue habilitado para el tránsito de camiones de alto tonelaje.

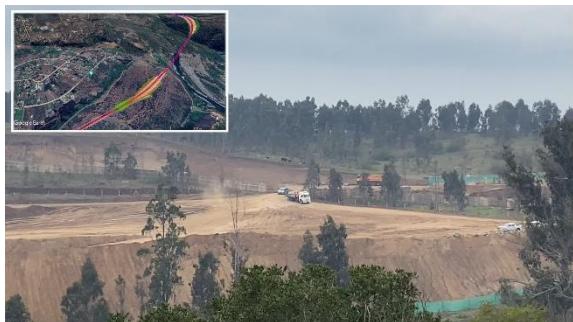
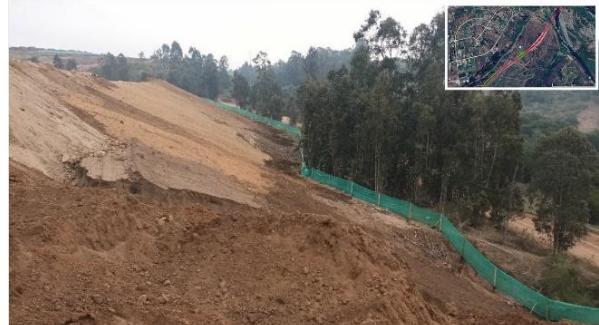
Fotografía 25.

1. El 30 de julio del 2024 se efectuó una inspección ambiental en conjunto con CONAF en los frentes de trabajo asociados al sector 5, cuyos hechos constatados se encuentran registrados en el acta de inspección de la misma fecha (Anexo 12) y de lo constatado se destaca que se observó un área de depósito de material de excavación o “Botadero” en el sector de La Princesa, contigua a la faja fiscal del proyecto, en sectores con tránsito de camiones, presencia de maquinaria pesada y cerco perimetral. (Fotografías 25 y 26)

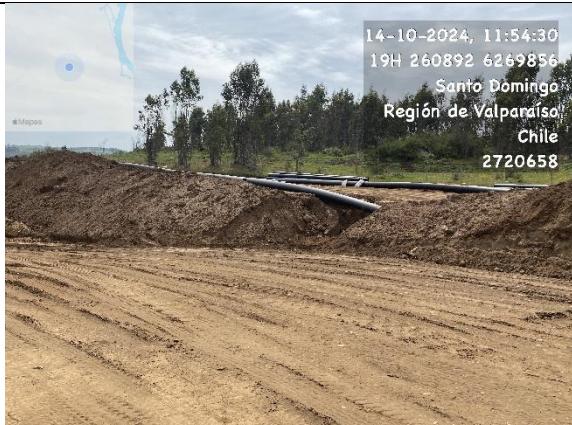
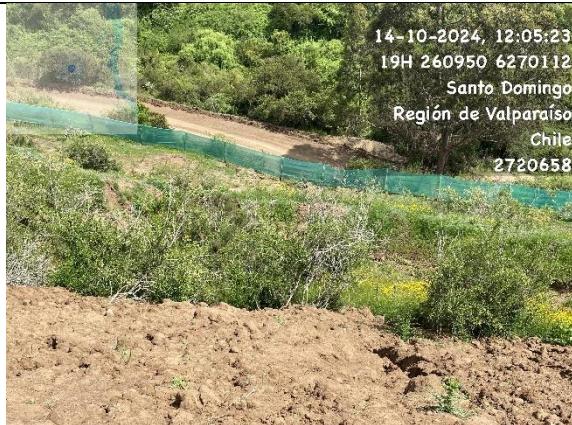
- a. Se visitó el botadero "Los Lilenes" constatando misma situación verificada en inspección anterior, es decir, disposición del material aleatoria, sectores con desniveles, diferencias granulométricas en sitios de material acumulado y presencia de cárcavas. (Fotografías 32 y 33)

Finalmente, se hace hincapié la situación de riesgo presente en el botadero “Los Lilenes” tras evidenciar la presencia de cárcavas en el sitio de disposición, lo cual fue levantado tanto por la DGC en febrero del 2024 como la geóloga que efectúa las actividades de inspección de los taludes, quien ha insistido sobre la presencia de estas cárcavas y, por ende, la inestabilidad de los taludes, dejando de manifiesto que el titular pasa por alto las observaciones de la profesional. Esto se releva por el hecho que este botadero se encuentra localizado en una quebrada subsidiaria del río Maipo, por lo que podría existir un riesgo de remoción en masa.

14-10-2024, 12:05:23 19H 260950 6270112 Santo Domingo Región de Valparaíso Chile 2720658
Fotografía 33.	Fecha:14-10-2024	Fotografía 34.	Fecha:14-10-2024
Coordenadas UTM DATUM WGS84 HUSO 19S	Norte: 6.270.030 Este: 260.916	Coordenadas UTM DATUM WGS84 HUSO 19S	Norte: 6.270.112 Este: 260.950
Descripción del medio de prueba: Vista del botadero "Los Lilenes" en el subsector "5.1." comuna de Santo Domingo en que se observa la disposición desigual del material.		Descripción del medio de prueba: Vista del botadero "Los Lilenes" en el subsector "5.1." comuna de Santo Domingo en que se observan áreas con vegetación dentro del sitio de disposición.

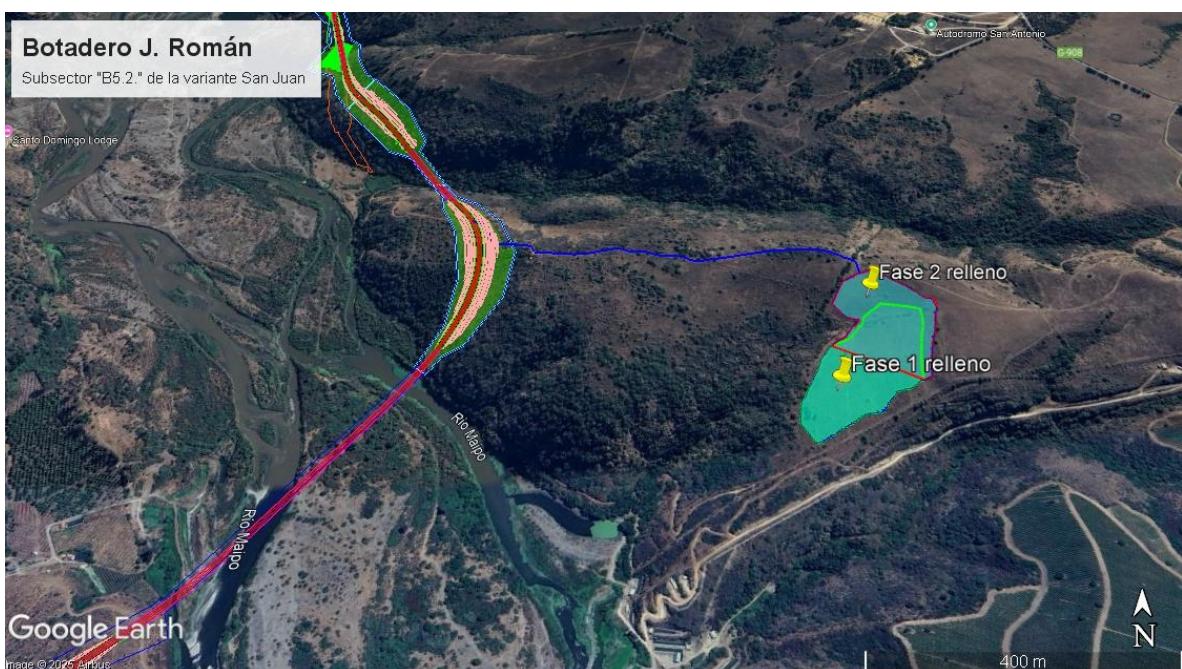
Figura 8 (Fuente: Elaboración propia a partir de los antecedentes aportados en KMZ Botadero J Román [Anexo 17.14.])

- b. Respecto al botadero en el subsector 5.2. en la comuna de San Antonio, denominado "J. Román", cuenta con un permiso de la DGC a través del Ord. N°3894/2024 del 15-07-2024, conforme lo señala el Manual de Planes de Manejo Ambiental para Obras Concesionadas, versión 5.01 de noviembre de 2004 del MOP. Para la autorización, el titular presentó un Plan de Manejo Ambiental el cual indica que la superficie a utilizar son 6.039 há, y un volumen total estimado de 505.195 m³ de material de excedentes de la limpieza y despeje de la faja del camino, como son material vegetal, árboles y sus destronques, excedentes de escarpes del camino y excedentes de las excavaciones del terreno de cualquier naturaleza (TCN) entre otros antecedentes. Además, se indica que el botadero está dentro de un predio privado y cuenta con autorización del dueño, adjuntando la inscripción de dominio en el registro del conservador de bienes raíces del terreno, verificando que es de propiedad de la Sociedad Agrícola Jaime Román y CIA Ltda. (Anexos 17.12, 17.13., 17.14 y 17.15. y figura 8)

Descripción del medio de prueba: Vista del botadero “J. Román” proyectado y que se localiza en un área fuera de la faja fiscal, dentro de un terreno privado y que no forma parte de las obras evaluadas en el proyecto “Concesión Ruta 66 - Camino de La Fruta”.

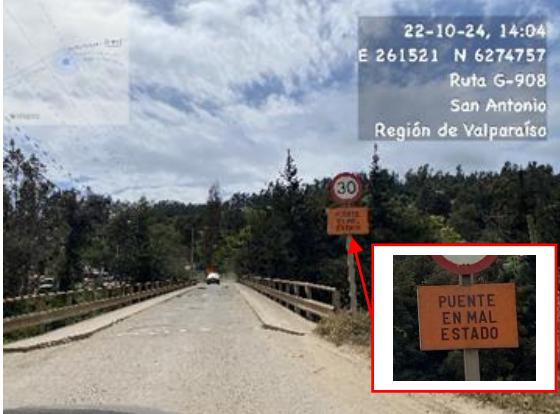
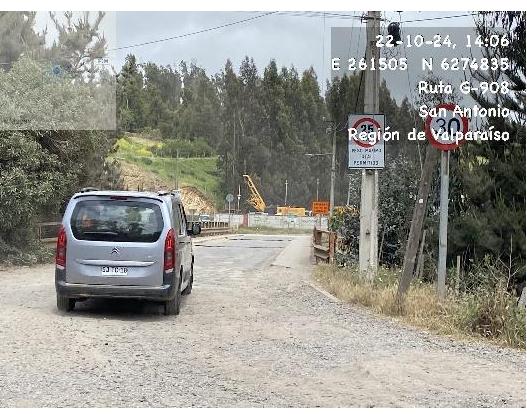
Sin perjuicio de lo anterior, se observa que el puente "Los Brujos" en la comuna de San Antonio se encuentra en mal estado y pese que esta situación fue informada a la Dirección de Vialidad, esta SMA tendrá en consideración esta materia en una futura actividad de fiscalización.

<p>22-10-24, 14:06 E 261505 N 6274835 Ruta G-908 San Antonio Región de Valparaíso</p>	
Fotografía 43.	Fecha: 09-07-2024	Fotografía 44.	Fecha: 09-07-2024
Coordenadas UTM DATUM WGS84 HUSO 19S	Norte: 6.274.757	Este: 261.521	Coordenadas UTM DATUM WGS84 HUSO 19S
Descripción del medio de prueba: Señalética en puente "Los Brujos" en la localidad de San Juan, que indica que estaría en mal estado.		Descripción del medio de prueba: Vista del tránsito vehicular por el puente "Los Brujos" en la localidad de San Juan.

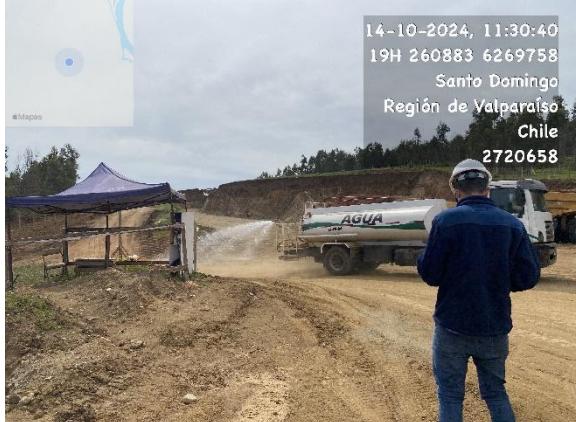
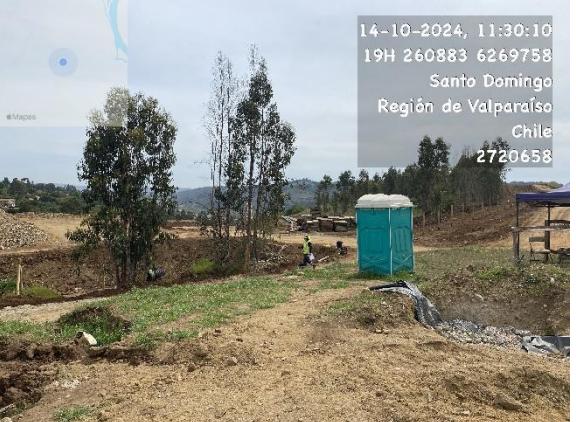
Fotografía 49.	Fecha: 14-10-2024
Coordenadas UTM DATUM WGS84 HUSO 19S Norte: 6.269.758 Este: 260.883	Coordenadas UTM DATUM WGS84 HUSO 19S Norte: 6.269.758 Este: 260.883
Descripción del medio de prueba: Vista de camión aljibe humectando el sector de obras en la faja fiscal, subsector 5.1., comuna de Santo Domingo.	Descripción del medio de prueba: Vista del sector de la faja fiscal cercano a población en la comuna de Santo Domingo y que se observa la mallas raschel y pantallas acústicas.

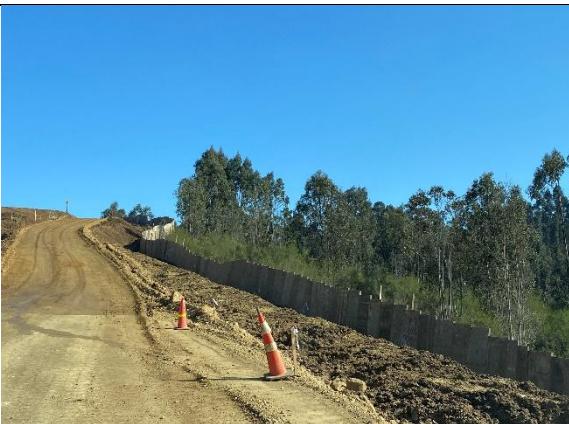
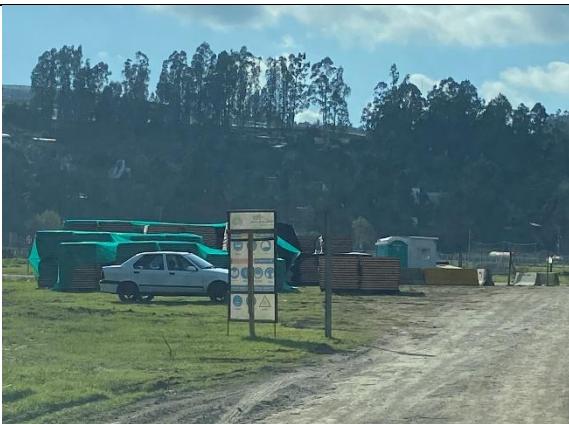
De los antecedentes revisados y lo constatado en terreno, se indica que el titular no da cumplimiento a las materias relacionadas con la emisión de ruido, toda vez que se constató que los reportes de medición de ruidos efectuados por la ETFA dan cuenta de superación a los límites de la norma de emisión en receptores localizados tanto en la comuna de Santo Domingo como en San Antonio. Además, se constató en las inspecciones del 10-09 y 14-10 del 2024 la ausencia de pantallas acústicas en los sitios en donde se encontraban desarrollando obras, específicamente en el subsector "B5.1.", frente a la localidad de La Princesa, en donde existen viviendas, una de las cuales corresponde al receptor "RC2" en donde mide la ETFA y donde se verificó que hubo superación a la norma de emisión.

Fotografía 51.	Fecha: 09-07-2024	Fotografía 52.	Fecha: 09-07-2024
Coordenadas UTM DATUM WGS84 HUSO 19S	Norte: 6.270.021	Este: 261.136	Coordenadas UTM DATUM WGS84 HUSO 19S
Descripción del medio de prueba: Vista de las pantallas acústicas localizadas en el subsector B5.1., hacia el sector de La Princesa en la comuna de Santo Domingo.		Descripción del medio de prueba: Vista del acceso hacia la obra en el subsector 5.2., comuna de San Antonio, en donde se observan las pantallas acústicas apiladas en la entrada.

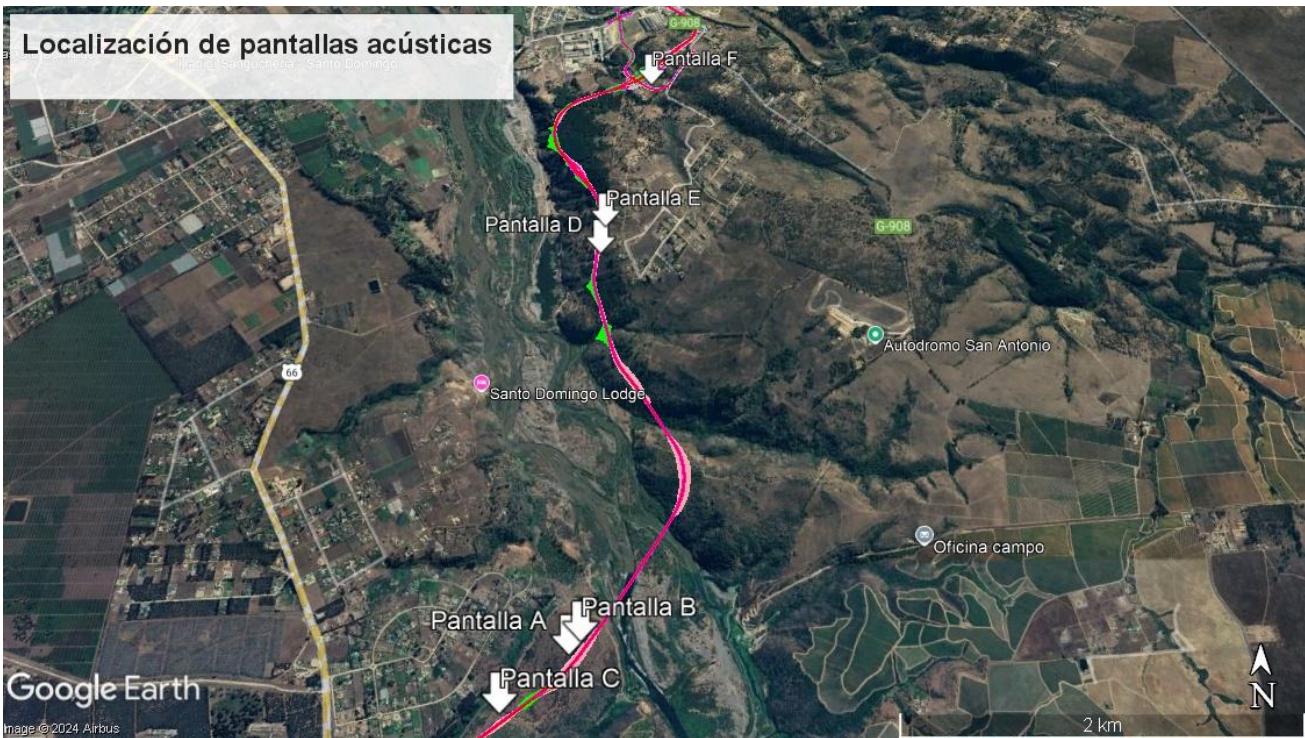
Figura 9 (Fuente: Elaboración propia a partir de los antecedentes aportados en informe "Entrega Documentos R66_31072024" [Anexo 5.2.])

Descripción del medio de prueba: Vista de la ubicación de las pantallas acústicas comprometidas por el titular.

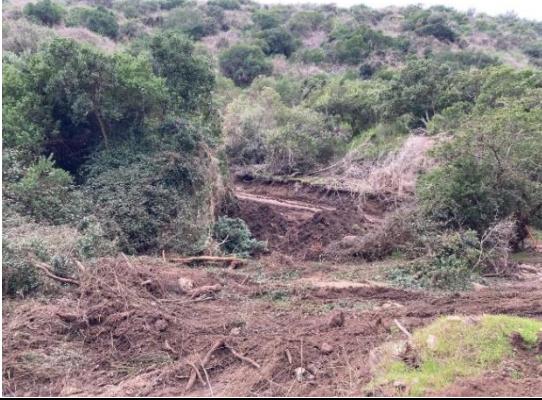
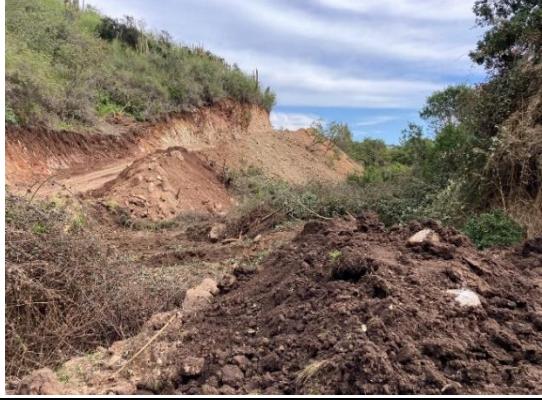
3. Con fecha 23 de julio del 2024 (Anexo 8) se efectuó una inspección ambiental al "subsector 5.2.", en el sector de San Juan, de los hechos constatados se destaca la corta de vegetación nativa en el área de una quebrada subsidiaria del río Maipo, en donde se proyecta el "viaducto 1" y en camino anexo por ensanchamiento de éste. El titular señaló que se encuentran efectuando obras para la habilitación de este camino que es el predio privado para el tránsito de vehículos pesados y livianos asociados a la obra. (Fotografías 57 y 58 y ver las fotografías 10 y 11 del informe)

Fotografía 57.	Fecha: 23-07-2024	Coordinadas UTM DATUM WGS84 HUSO 19S	Norte: 6.271.352	Este: 261.408	Fotografía 58.	Fecha: 23-07-2024	Coordinadas UTM DATUM WGS84 HUSO 19S	Norte: 6.271.352	Este: 261.408		
Descripción del medio de prueba: Vista de la remoción de suelo y vegetación para la habilitación de un camino anexo, fuera de la faja fiscal autorizada.			Descripción del medio de prueba: Vista de la remoción de suelo y vegetación para la habilitación de un camino anexo, fuera de la faja fiscal autorizada.

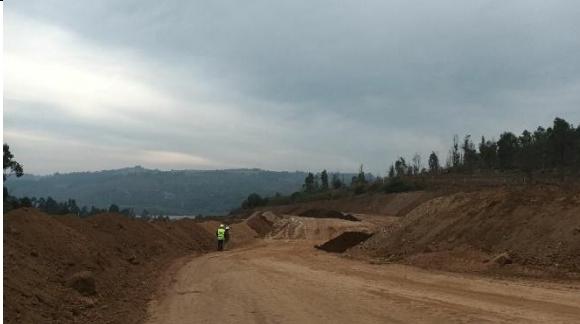
Fotografía 59.	Fecha: 30-07-2024	Coordinadas UTM DATUM WGS84 HUSO 19S	Norte: 6.269.810	Este: 260.799

- Se constató un área de depósito de material de excavación o “Botadero” en el sector de La Princesa, contigua a la faja fiscal del proyecto, en sectores con tránsito de camiones y presencia de maquinaria pesada. En un sector sin intervenir, se efectuó un muestreo de vegetación nativa remanente. (Fotografía 59)

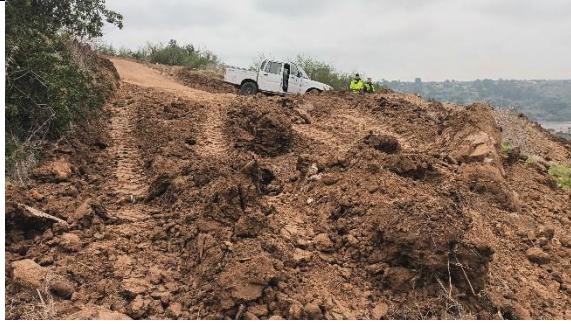
- En el sector de San Juan se constataron actividades de corta de vegetación nativa y exótica, dentro de la faja fiscal.
 - En el recorrido fuera de la faja fiscal en el subsector “B5.2.”, se constató la ejecución de obras en camino que corresponden al mejoramiento y ensanchamiento de éste, según señala el titular. (Fotografía 60)

Fotografía 60.	Fecha: 30-07-2024	Coordinadas UTM DATUM WGS84 HUSO 19S	Norte: 6.271.280	Este: 261.386
Descripción del medio de prueba: Inspección efectuada por CONAF en botadero Los Liles, en donde recopiló ejemplares de vegetación nativa remanente.			Descripción del medio de prueba: Inspección efectuada por CONAF en el subsector B5.2., en donde observó la corta de vegetación nativa para el ensanchamiento de un camino anexo, fuera de la faja fiscal.

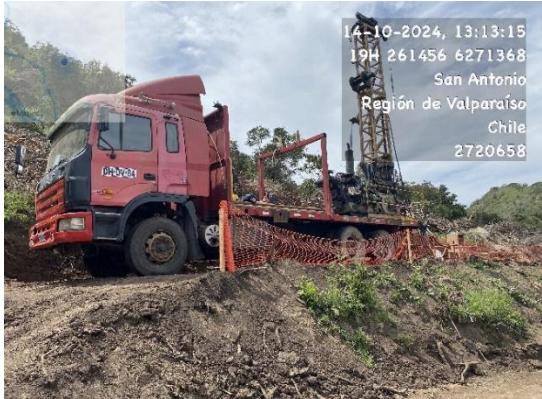
Fotografía 61.	Fecha: 14-10-2024	Coordinadas UTM DATUM WGS84 HUSO 19S	Norte: 6.271368	Este: 261.456

- Se realizó un recorrido por el camino secundario, fuera de la faja fiscal, hacia el sector de la quebrada y en el trayecto se constató que en un sector con vegetación natural fue eliminada para la adecuación de un aparcamiento de camión que se encuentra efectuando estudio de suelo con sondajes según lo comenta el titular. (Fotografía 61)

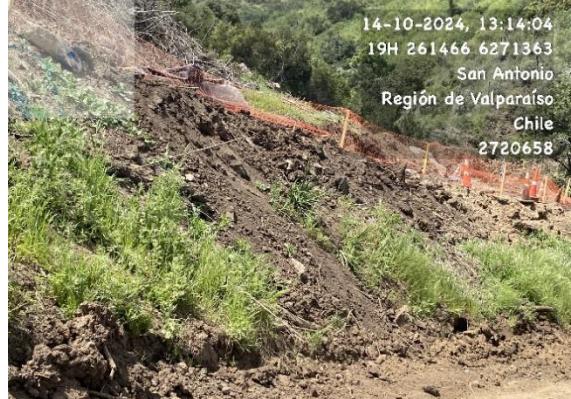
- En el recorrido por el camino secundario, hasta la quebrada se constató presencia de vegetación nativa cortada, eliminada evidenciándolo por restos de troncos, ramas y tierra removida. Se observa que la intervención de la vegetación natural se produce en un lugar en que el cauce de la quebrada delimita un área de bosque nativa con una ladera de exposición norte con presencia de matorral xerofítico. (Fotografías 62, 63, 64 y 65)

Fotografía 62.	Fecha: 14-10-2024	Coordinadas UTM DATUM WGS84 HUSO 19S	Norte: 6.271363	Este: 261.466
Descripción del medio de prueba: Vista del camión aparcado en un sitio fuera de la faja fiscal, para efectuar perforaciones de suelo.			Descripción del medio de prueba: Observación de una parte del sitio en donde se encuentra el camión perforador, en donde se observa vegetación cortada y retirada, junto con cierre con malla y conos.

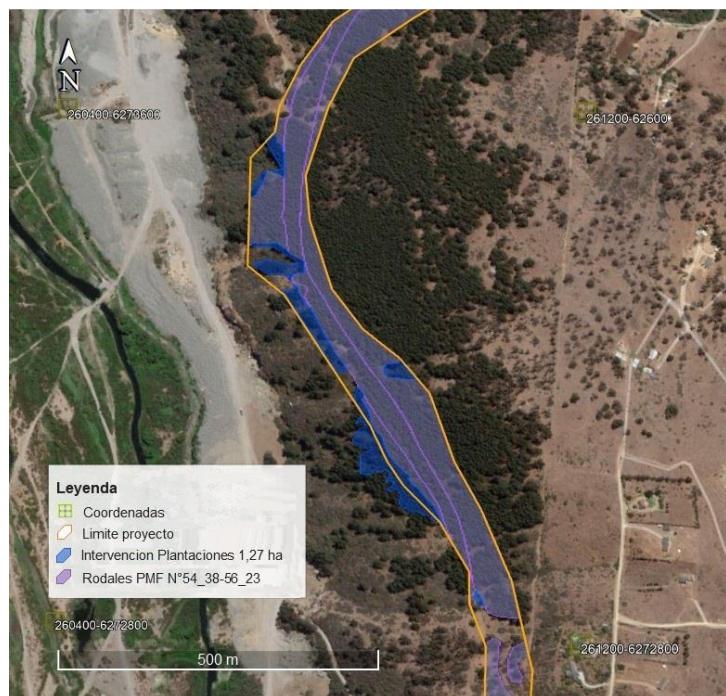
Figura 14 (Fuente: Figura 16 del Reporte técnico enviado por CONAF [Anexo 25.b.])

- Del análisis efectuado en el subsector “B5.2.”, verificó la corta de 1,27 hectáreas de plantaciones forestales, sin contar con plan de manejo sectorial, dicha superficie no registra compromisos de reforestación y no fue parte de las áreas evaluadas para el proyecto. Parte de estas las áreas intervenidas sin permiso sectorial, una superficie de 0.39 hectáreas, además están fuera del área aprobada para el proyecto. (Figura 14)

Descripción del medio de prueba: Utilizando como base la imagen Google Earth (diciembre 2021) y la capa de intervención generada a partir de imagen aérea aportada por el titular de julio 2024, se observa en anaranjado el límite del proyecto, en violeta los sectores autorizados para la corta según resolución sectorial CONAF N°54/38-56/2023 y en azul la superficie de corta no autorizada de plantación forestales que alcanza a 1,27 ha.

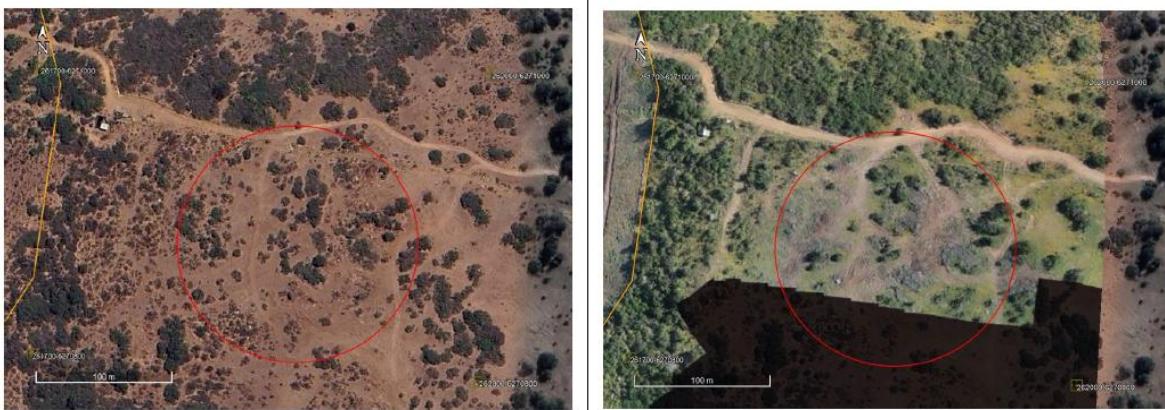
Figura 16 (Fuente: Figuras 33 y 34 del Reporte técnico enviado por CONAF [Anexo 25.b.])

- CONAF constató la existencia de un área ubicada en la coordenada de referencia 6270896 – 261883 en el subsector “B5.2.” fuera de la faja fiscal, que presenta disminución de cobertura vegetal al comparar imagen para el mismo sector de 2021 y 2024. La pérdida de cobertura afecta a una superficie de aproximada 1,60 hectáreas. (Figura 16)

Descripción del medio de prueba: CONAF compara las imágenes de Google Earth del año 2021 (izquierda) y del 2024 (derecha), en círculo rojo se destaca sector de la coordenada de referencia (6270896N – 261883E), en donde se observa intervención parcial de la vegetación en el sector que abarca una superficie total mayor aproximada 1,60 hectáreas.

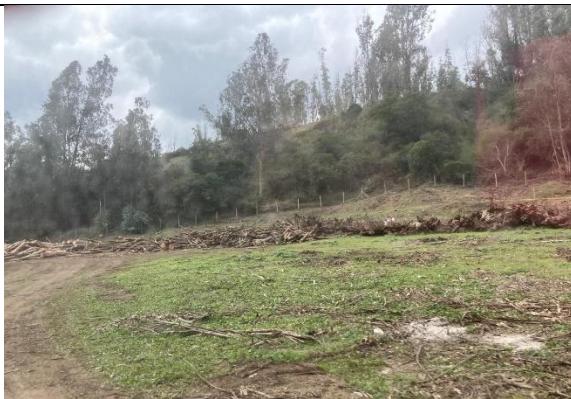
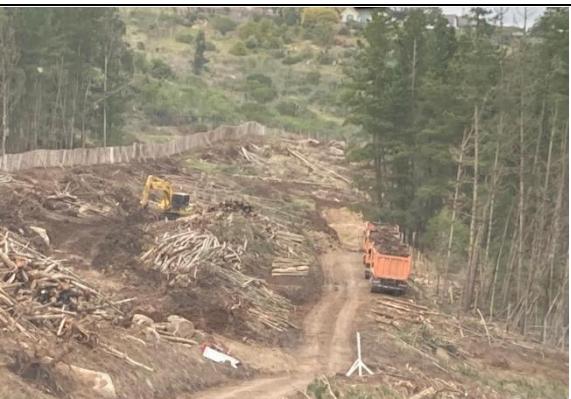
En atención a los antecedentes revisados y lo verificado en terreno, no se da la conformidad a la medida relacionada con el componente suelo puesto que el titular no ha reportado los informes semanales generados por un geólogo presente en la obra. Cabe hacer presente que, tal como fue relevado en el hecho constatado N°3 respecto a las obras anexas, en específico el botadero Los Lilenes, el titular da cuenta de la ejecución de inspecciones de una geóloga en la lugar, quien ha levantado observaciones respecto a cárcavas y situaciones de inestabilidad de taludes, y que el titular no las ha subsanado, situación que levanta una alerta en cuanto a la necesidad de tener información sobre el estado de la geomorfología en todos los sitios en donde se encuentran desarrollando las obras.

Fotografía 69.		Fecha: 23-07-2024		Fotografía 70	
Coordenadas UTM DATUM WGS84 HUSO 19S	Norte: 6.274.169	Este: 261.241	Coordenadas UTM DATUM WGS84 HUSO 19S	Norte: 6.272.931	Este: 261.040
Descripción del medio de prueba: Vista de material vegetal dispuesto en un costado del sector de obras.			Descripción del medio de prueba: Vista de las obras de despeje del área de la faja fiscal.

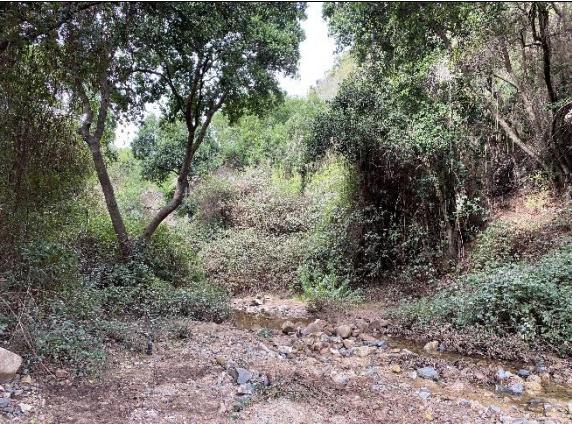
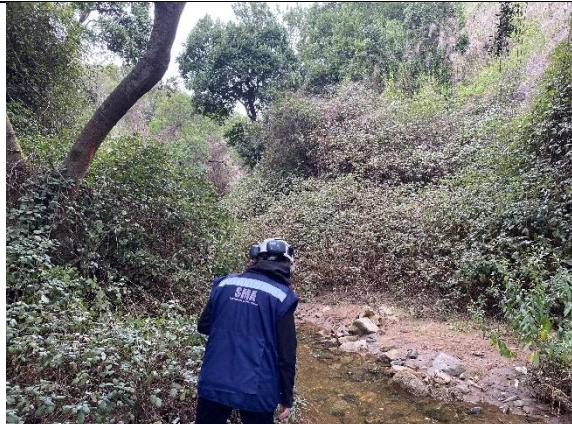
Fotografía 71.	Fecha: 23-07-2024		Fotografía 72.	Fecha: 23-07-2024	
Coordinadas UTM DATUM WGS84 HUSO 19S	Norte: 6.271.352	Este: 261.408	Coordinadas UTM DATUM WGS84 HUSO 19S	Norte: 6.271.352	Este: 261.408
Descripción del medio de prueba: Vista del sector de la quebrada localizada en el subsector "B5.2." la que cuenta con un caudal de agua con un flujo regular en dirección a la ribera del río Maipo.			Descripción del medio de prueba: Vista del sector de la quebrada localizada en el subsector "B5.2." la que cuenta con un caudal de agua con un flujo regular en dirección a la ribera del río Maipo.

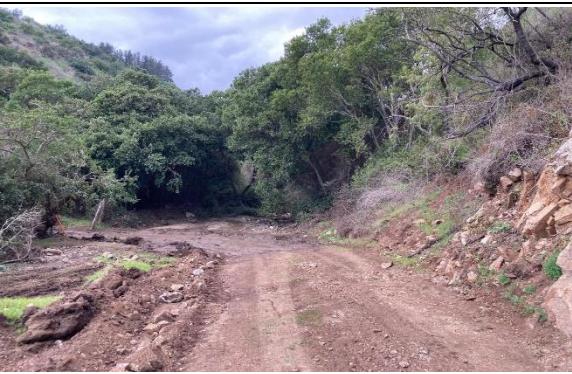
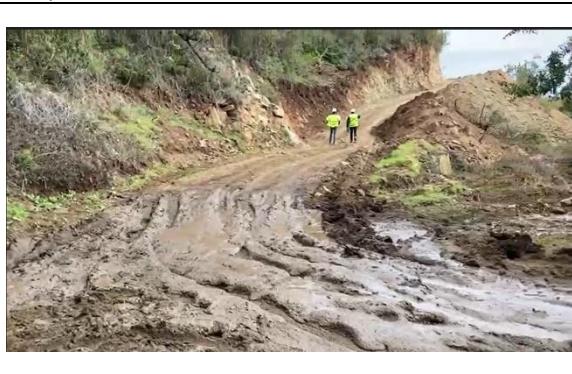
Fotografía 73.	Fecha: 23-07-2024		Fotografía 74.	Fecha: 23-07-2024	
Coordinadas UTM DATUM WGS84 HUSO 19S	Norte: 6.271.311	Este: 261.448	Coordinadas UTM DATUM WGS84 HUSO 19S	Norte: 6.271.352	Este: 261.408
Descripción del medio de prueba: Vista hacia la quebrada subsidiaria del río Maipo en donde se observa la vegetación presente en el lugar.			Descripción del medio de prueba: Vista desde la quebrada hacia la ribera del río Maipo, en donde se ve estancamiento de agua en camino.

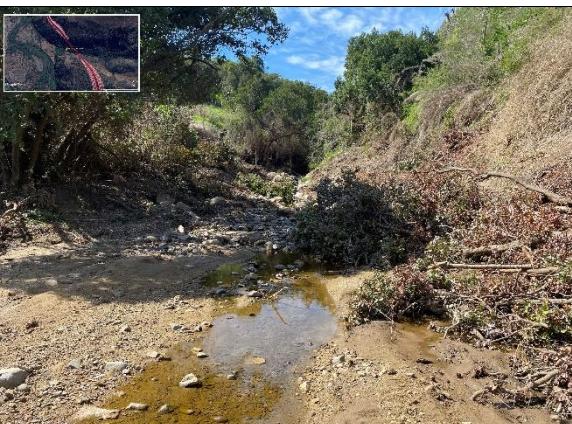
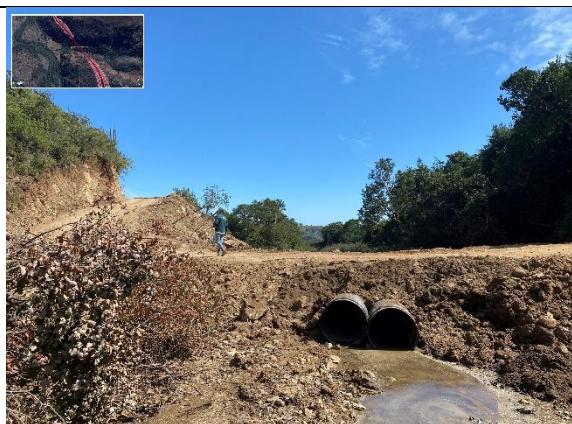
Fotografía 75.	Fecha: 10-09-2024		Fotografía 76.	Fecha: 10-09-2024	
Coordinadas UTM DATUM WGS84 HUSO 19S	Norte: 6.271.352	Este: 261.408	Coordinadas UTM DATUM WGS84 HUSO 19S	Norte: 6.271.352	Este: 261.408
Descripción del medio de prueba: Vista de la quebrada subsidiaria del río Maipo con flujo de agua estancado, vegetación cortada.			Descripción del medio de prueba: Vista del terraplén y las dos tuberías instaladas, con agua estancada que proviene de la quebrada.

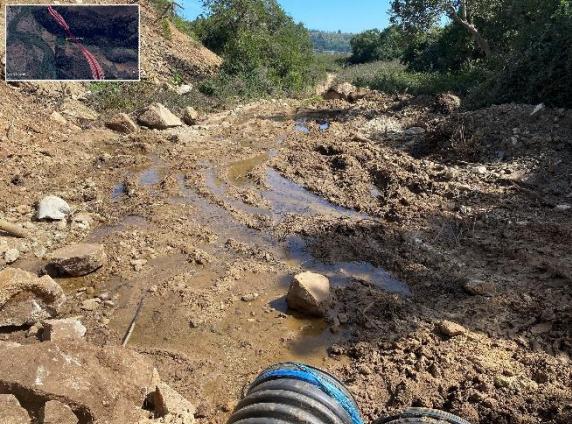
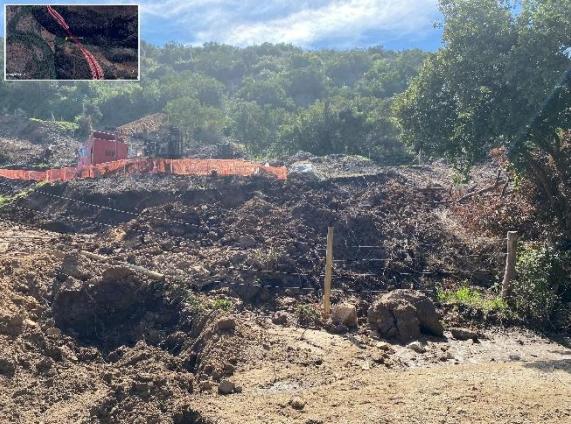
- Aledaño a la quebrada, existe remoción de vegetación, movimientos de tierra y la adecuación de un sitio plano para estacionar un vehículo y un camión estacionado en dicho lugar y presencia de un cerco de madera con alambre de púas. (Fotografía 78)

Fotografía 77.	Fecha: 10-09-2024	Fotografía 78.	Fecha: 10-09-2024
Coordenadas UTM DATUM WGS84 HUSO 19S		Coordenadas UTM DATUM WGS84 HUSO 19S	
Descripción del medio de prueba: Vista de donde desembocan las tuberías que atraviesan el terraplén construido en la quebrada.		Descripción del medio de prueba: Vista de la remoción de suelo y corta de vegetación para la instalación de una explanada tipo estacionamiento para camión.

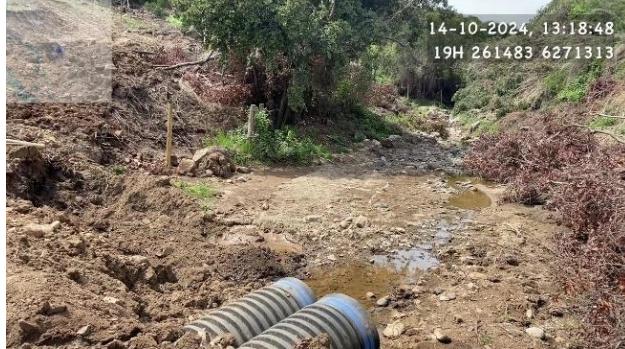
Fotografía 79.	Fecha: 14-10-2024	Fotografía 80.	Fecha: 14-10-2024
Coordenadas UTM DATUM WGS84 HUSO 19S		Coordenadas UTM DATUM WGS84 HUSO 19S	
Descripción del medio de prueba: Vista aguas arriba de las tuberías que atraviesan el terraplén construido y el agua que cae por la quebrada que se encuentra estancada.		Descripción del medio de prueba: Vista aguas abajo de las tuberías que atraviesan el terraplén construido y el agua que cae por la quebrada que se encuentra estancada.

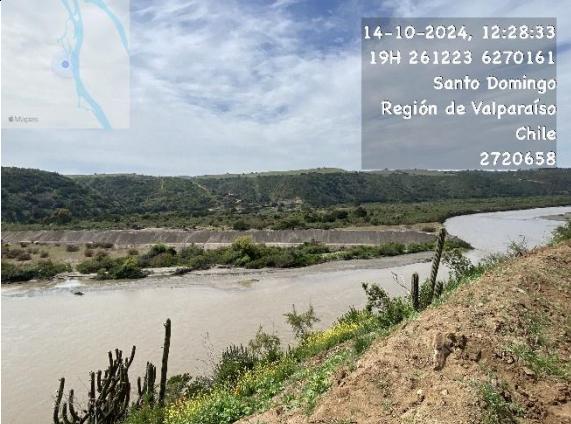
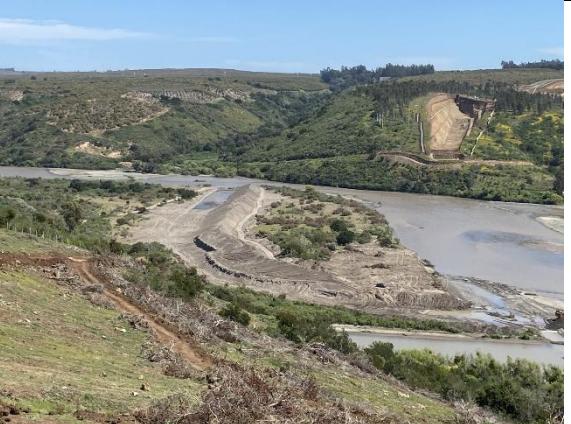
De los antecedentes revisados y lo constatado en terreno, se constata que el titular da cumplimiento a lo evaluado y autorizado respecto al desvío de cauce del río Maipo. Sin perjuicio de lo anterior, esta materia será relevada en futuras actividades de inspección en atención a la duración de las obras en desarrollo.

Fotografía 81.	Fecha: 14-10-2024	Fotografía 82.	Fecha: 14-10-2024
Coordenadas UTM DATUM WGS84 HUSO 19S	Norte: 6.270.161	Coordenadas UTM DATUM WGS84 HUSO 19S	Norte: 6.271.019
Descripción del medio de prueba: Vista desde el subsector 5.1. a la ribera del río Maipo en donde se están ejecutando obras de desvío de cauce para la construcción del puente Maipo.		Descripción del medio de prueba: Vista desde el subsector 5.2. a la ribera del río Maipo en donde se están ejecutando obras de desvío de cauce para la construcción del puente Maipo.

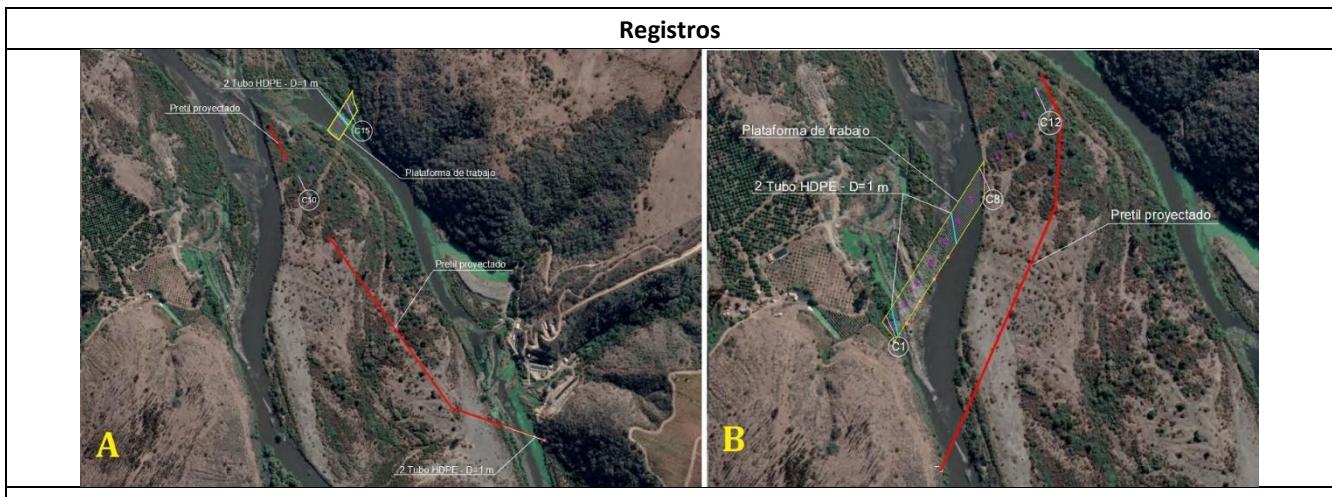
Figura 24 (Fuente: “Plan de Manejo de Cauce” [Anexo 20.3.]

- c. Envío copia del Plan de Manejo de Cauce para la construcción del "viaducto Maipo", elaborado por "CONIC-BF Ltda." del mes de marzo del 2024 (Anexo 20.3.) que es un documento en el que se presentan los antecedentes técnicos relacionados con el plan de manejo del cauce del río Maipo, del cual se desprende que se va a trabajar en base a dos plataformas de avance, una derecha y otra izquierda, y para cada plataforma de trabajo está asociada la construcción de un pretil de desvío de cauce cuyo material será extraído desde el mismo lecho del río y al finalizar la etapa de construcción, los pretils serán destruidos. De acuerdo con el cronograma de trabajo adjunto como anexo del documento, los acabados para la construcción del puente estarían finalizando en enero del año 2026. (Figura 24)

- e. El titular señala que la restitución de cause está estimada para los meses de septiembre a noviembre del 2026.

Descripción del medio de prueba: Vista de las obras de desvío de Cauce para la construcción del Puente Maipo, en A. se muestran las obras asociadas a la etapa de la plataforma de trabajo derecha y en B. las de plataforma de trabajo izquierda.

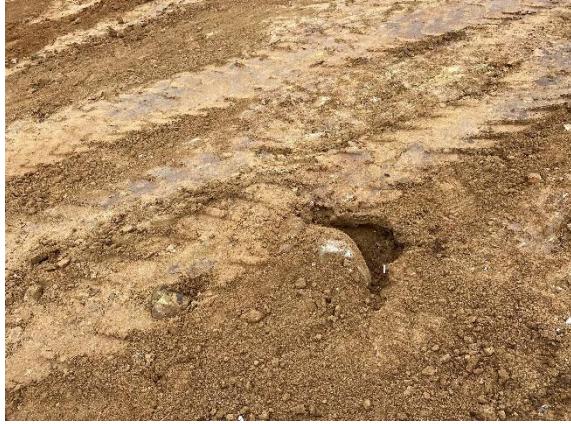
1. Con fecha 23 de julio del 2024 se efectuó una inspección ambiental en el “subsector 5.2.”, en el sector de San Juan, en donde se constataron obras de ensanchamiento de un camino anexo existente para habilitarlo para el tránsito vehicular asociado al proyecto. En el recorrido por el camino hacia el sector de la faja fiscal, se constató la presencia de huellas de derrame de una sustancia oleosa, que a la vista podría ser atribuida a algún tipo de hidrocarburo. Además, se observó la presencia de colillas de cigarrillo en el suelo. (Fotografías 83, 84, 85 y 86)

Fotografía 85. Coordenadas UTM DATUM WGS84 HUSO 19S		Fecha: 23-07-2024 Norte: 6.271.249 Este: 261.432		Fotografía 86. Coordenadas UTM DATUM WGS84 HUSO 19S			
Descripción del medio de prueba: Vista de derrame de sustancia asimilable a hidrocarburo en sitio de obras en subsector B5.2.			Descripción del medio de prueba: Vista de colilla de cigarro en sitio de obras en subsector B5.2.
