## **INFORME TÉCNICO DE FISCALIZACIÓN AMBIENTAL**

**CH EMBALSE DIGUA**

**DFZ-2025-1243-VII-RCA**

**SEPTIEMBRE 2025**

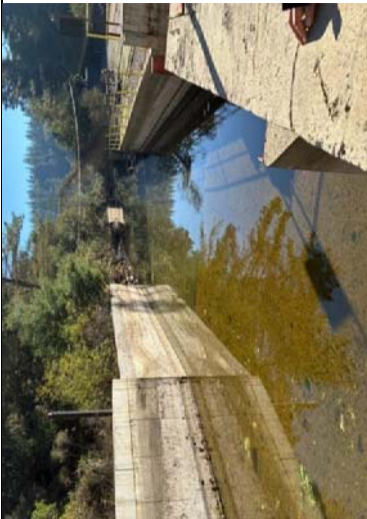
| Registros | | | | | | | | | |
|---|---|---|---|---|---|--|--|--|--|
| <b>Descripción del medio de prueba:</b> obras de aducción y restitución (vista hacia el sur de cámara de válvulas y tubería a presión de aducción). | | | <b>Descripción del medio de prueba:</b> obras de aducción y restitución (vista hacia el sur de obra de restitución con disipadores de energía). | | | | | | |

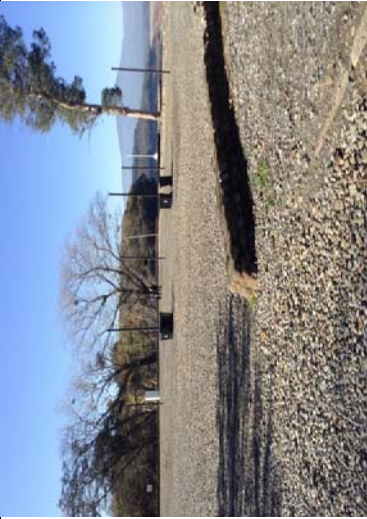
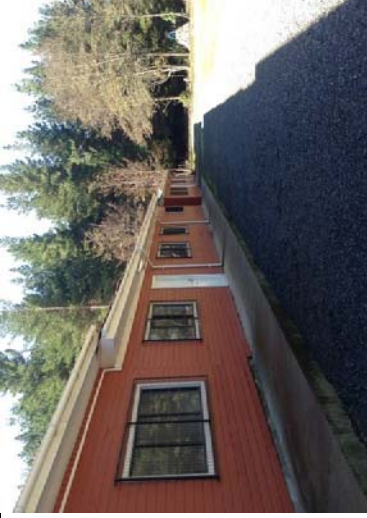
| Registros | | | | |
|---|---|---|---|---|
| <b>Descripción del medio de prueba:</b> descarga de emergencia embalse Digua (rápido de descarga y canal de restitución). | | | | |

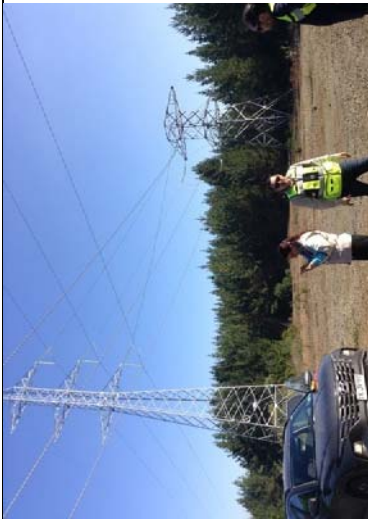
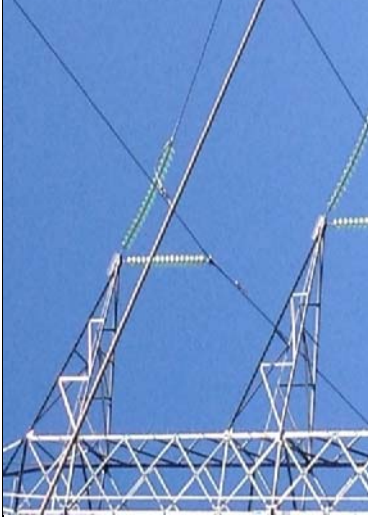
- d. Posteriormente, se acudió al sector denominado Tap Off, donde la línea de transmisión del proyecto se conecta con la línea San Fabián – Ancoa (coordenadas UTM: 5.985.636 N – 269.981 E). Fotografías 11 y 12.

| Registros | | | | | |
|---|---|--|---|--|---|
| | <b>Descripción del medio de prueba:</b> línea de transmisión eléctrica, donde se constató que no se instalaron dispositivos anticollisión y antiposamiento. | | <b>Descripción del medio de prueba:</b> línea de transmisión eléctrica, donde se constató que no se instalaron dispositivos anticollisión y antiposamiento. | | |

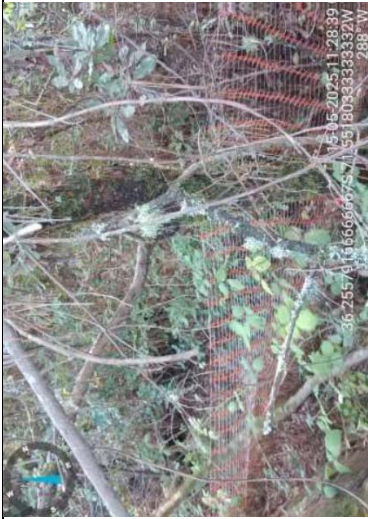
| Registros | | | | | | |
|---|---|---|---|---|---|---|
| | | Fotografía 13. | | Fotografía 14. | | |

| Registros | | | | | | |
|---|---|---|---|---|---|---|
| | | Descripción del medio de prueba: condiciones de accesibilidad y visibilidad del MA Digua 4. | | | | |

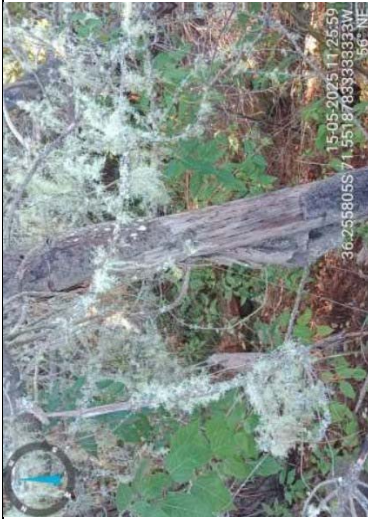
| Registros | | | | | | |
|---|---|---|---|---|---|---|
| | | Fotografía 15. | | Fotografía 16. | | |

| Registros | | | | | | |
|---|---|---|---|---|---|---|
| | | Descripción del medio de prueba: condiciones de accesibilidad del MA Digua 4. | | | | |
