INFORME TÉCNICO DE FISCALIZACIÓN AMBIENTAL

IMPLEMENTACIÓN DE MEDIDAS Y RECUPERACIÓN DE SUELO EN FUNDO LAS PALMAS

ÁRIDOS SANTA ÁNGELA

DFZ-2025-142-V-RCA

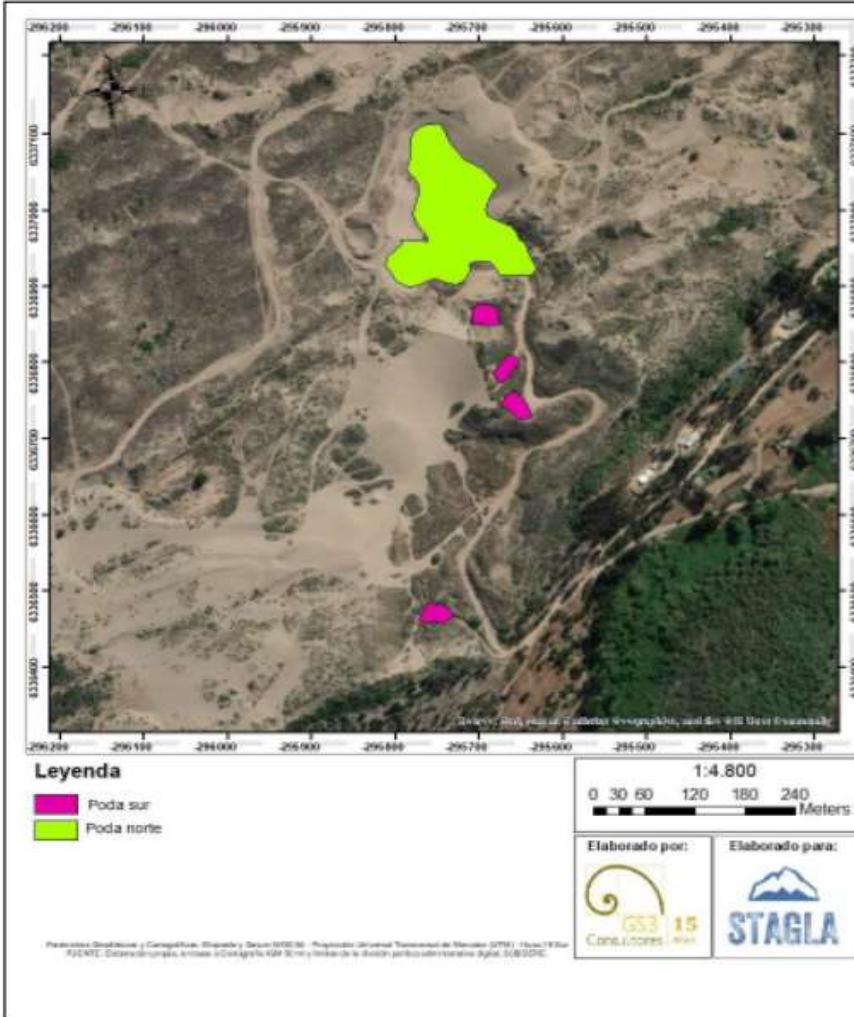
Imagen N° 4

- f. En relación a las podas de la especie invasora, según lo indicado por el titular y la carta Gantt remitida (Imagen N°3), la poda fue realizada en los bordes de enriquecimiento de las zonas norte y sur, entre los años 2022 y 2024 (Imagen N°4) en un total de 3 oportunidades, según se indica:

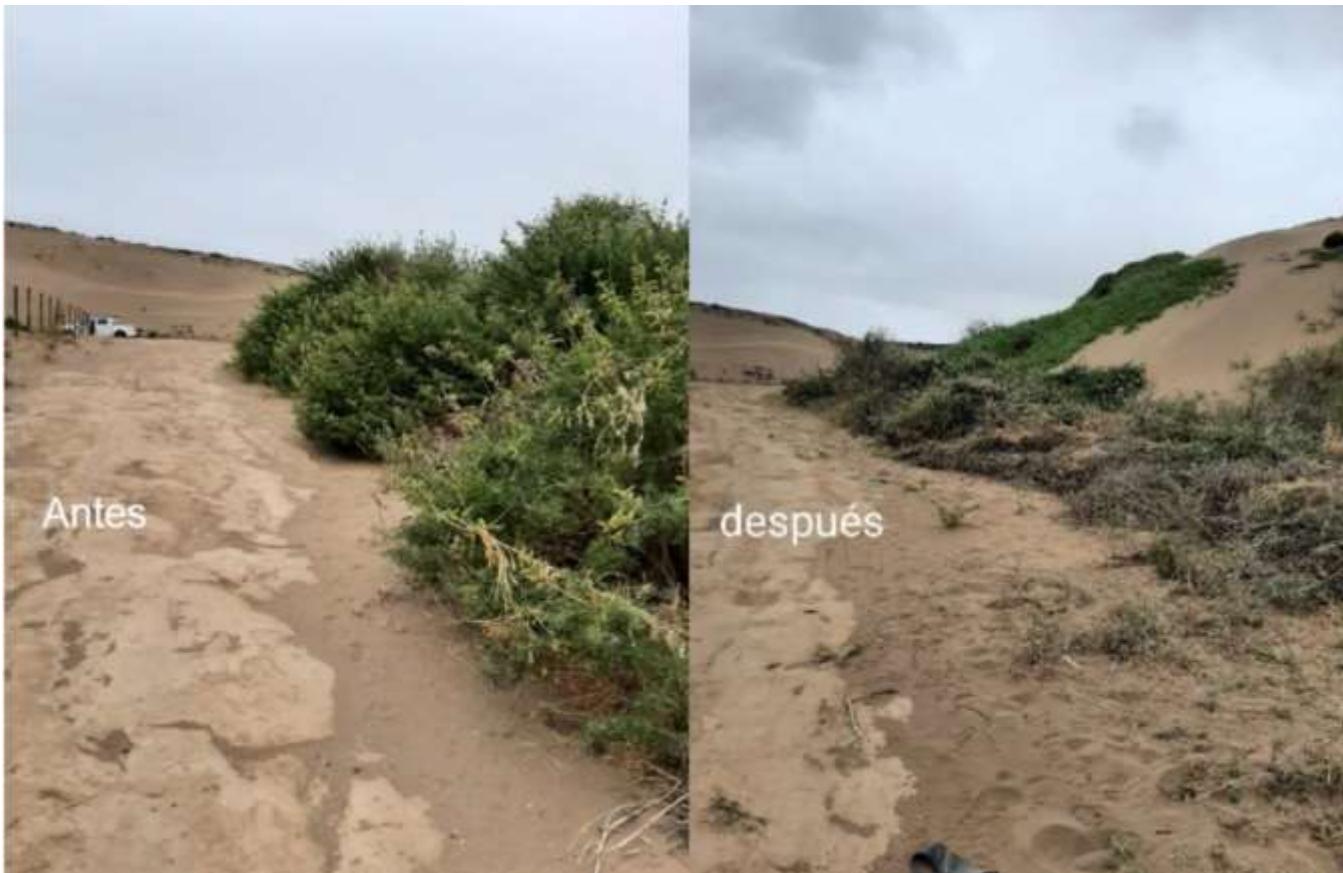
Imagen N° 6

- k. Del examen realizado a los informes de seguimiento cargados a la plataforma del sistema "SSA", permiten verificar que hasta la actualidad el titular ha realizado actividades de poda de aclareo de ramas en las zonas establecidas en bordes de zonas de enriquecimiento y restauración, las que fueron reportados en 3 informes de monitoreo (Ver fotografías N°7 y N°8, imagen N°6), según se indican:

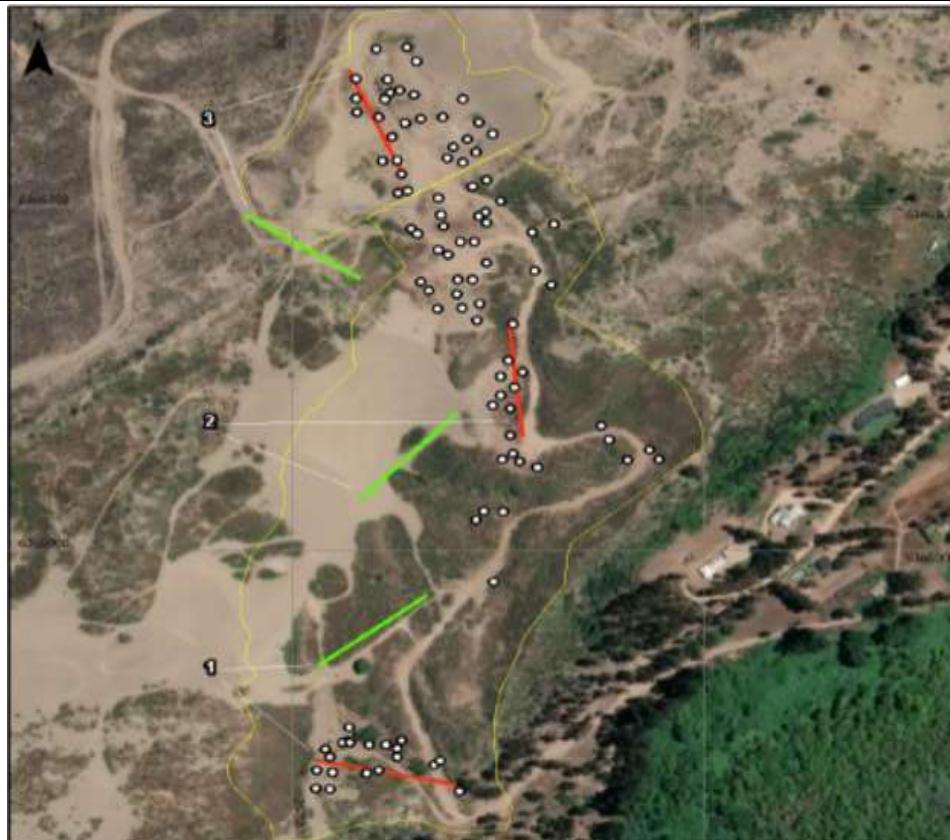
Imagen N° 9

- g. Junto con lo anterior, se verifica que el titular ha reportado antecedentes relativos al control de fauna silvestre terrestre (Subcomponente) existentes dentro del área del proyecto, mediante la planilla Excel “FormatoBiodiversidadMonitoreoYLineaBase_v5.2”.xlsx, la cual, contiene los siguientes resultados (Imagen N°9):
