INFORME TÉCNICO DE FISCALIZACIÓN AMBIENTAL

DFZ-2022-904-VIII-RCA

PARQUE EÓLICO CAMPO LINDO

2022

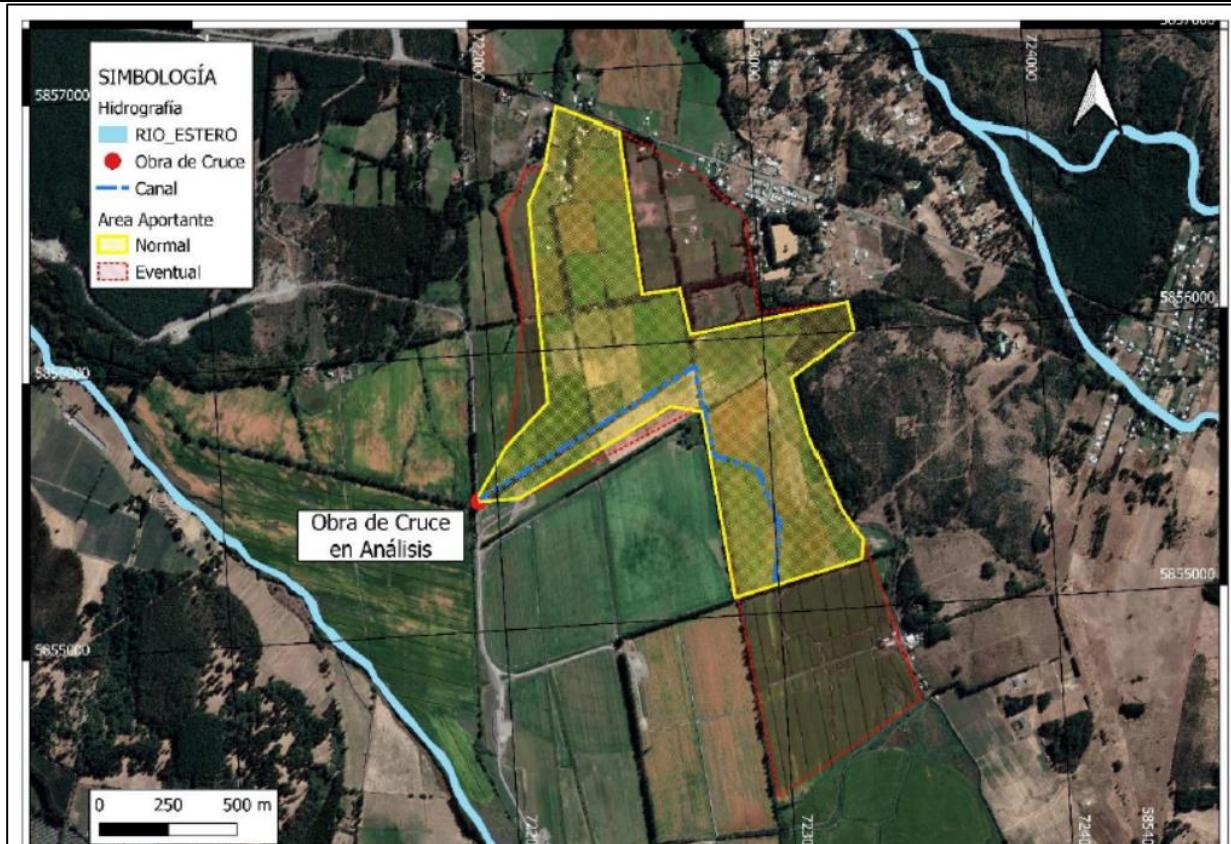
Figura 28. Áreas aportantes. Se muestran el área aportante normal y la eventual.

Para la estimación del área aportante al Canal Central se ha considerado el patrón de drenaje mostrado anteriormente, obteniéndose un área de 0,95 km² (área aportante normal), sin embargo, al considerar posibles interacciones con otros canales y/o desagües de la red de riego, dicha superficie podría crecer hasta 1,6 km² (área aportante eventual).

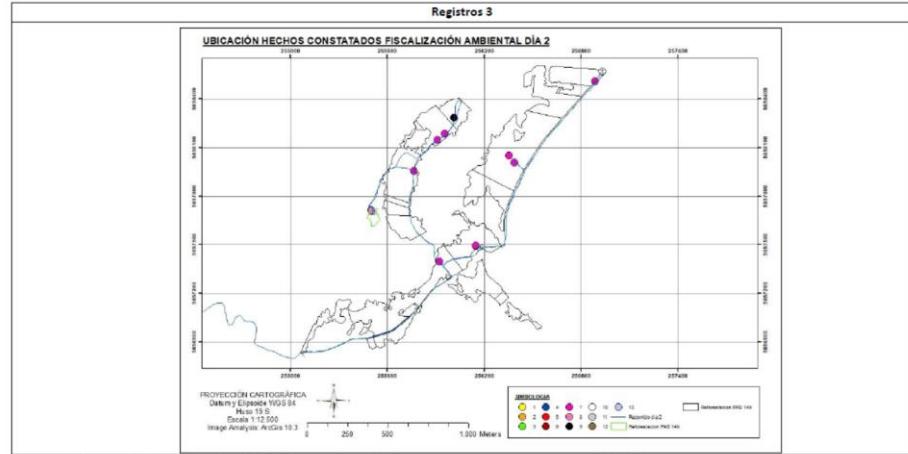
Figura 3. Hechos constatados en la jornada N° 2 de la fiscalización ambiental

Detalle de resultado de inspección y examen de información. Se verifican hallazgos de manejo deficiente de residuos vegetales al momento de la inspección
