INFORME TÉCNICO DE FISCALIZACIÓN AMBIENTAL

PROYECTO INMOBILIARIO SEMINARIO 850 - ÑUÑO A

DFZ-2026-281-XIII-RCA

FEBRERO 2026

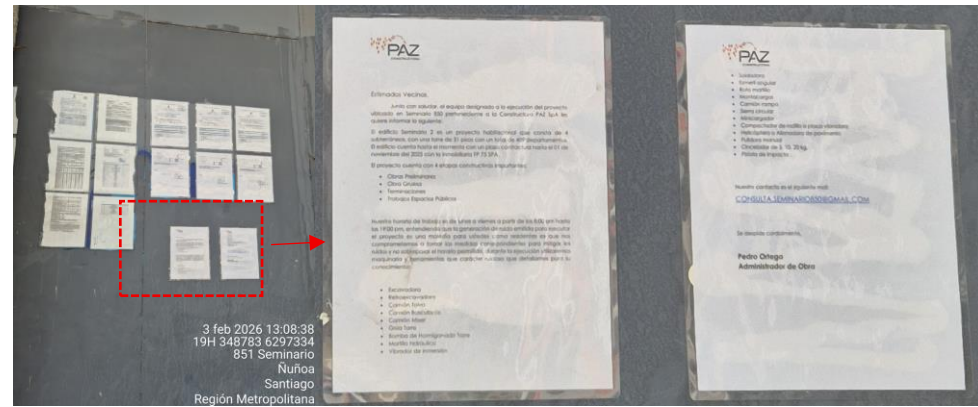
Fotografía 15.

- e. En el exterior del proyecto, específicamente en el portón de ingreso por la calle Seminario, se observó un documento que indica el detalle del proyecto a construir, el cual corresponde a una torre de 31 pisos con un total de 409 departamentos (véase Fotografía 15). Se señala las cuatro etapas constructivas del proyecto: obras preliminares, obra gruesa, terminaciones y trabajos en espacios públicos. Se menciona, en el documento, que el horario de trabajo es de lunes a viernes desde las 8:00 hasta las 19:00 horas. Además de las maquinarias y herramientas de carácter ruidoso. Junto con un correo electrónico de contacto (consulta.seminario850@gmail.com). Se evidencia que este cartel no tiene actualizada las fechas según lo informado en la Carta Gantt de la figura 4, ya que indica que el edificio cuenta con un plazo contractual hasta el 1 de noviembre del 2025 con la Inmobiliaria FP75 SPA.

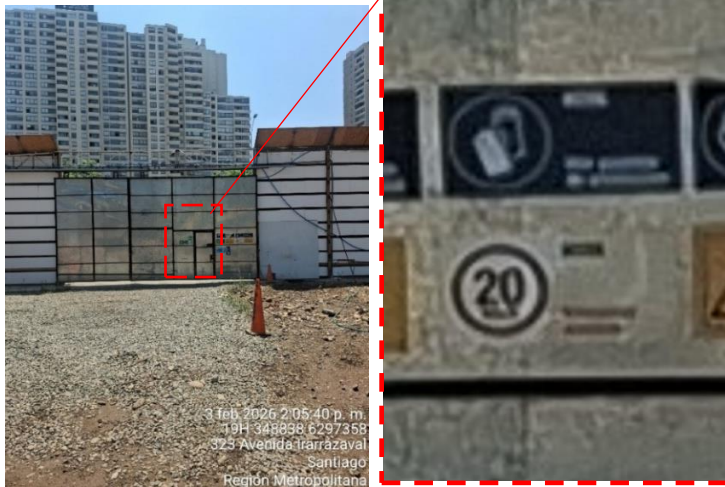
Fotografía 20.
Coordenadas UTM DATUM WGS84 HUSO 19S
Norte: 6297358 m
Este: 348838 m

- c. Durante el recorrido se observó una señalética que establece una velocidad máxima de 20 km/h para los vehículos (véase Fotografía 20).
- d. En inspección ambiental (Anexo 1), en el sector sur de proyecto se constató la presencia de un cierre perimetral de 6 metros, con estructura metálica y placas de OSB forradas con poliestireno expandido. En una parte del perímetro se observaron cumbreas de placas de OSB con inclinación de 45° aproximadamente hacia el proyecto. Walter Gonzalez informó que el cierre perimetral quedó desde la “Etapa 1” y no se han realizado mantenencias para repararlo. Las placas OSB de 15mm y la capa de poliestireno expandido es de 30 cm según lo informado por Pedro Ortega.

Descripción del medio de prueba: Señalización de velocidad máxima, en portón de acceso por Av. Irarrázaval

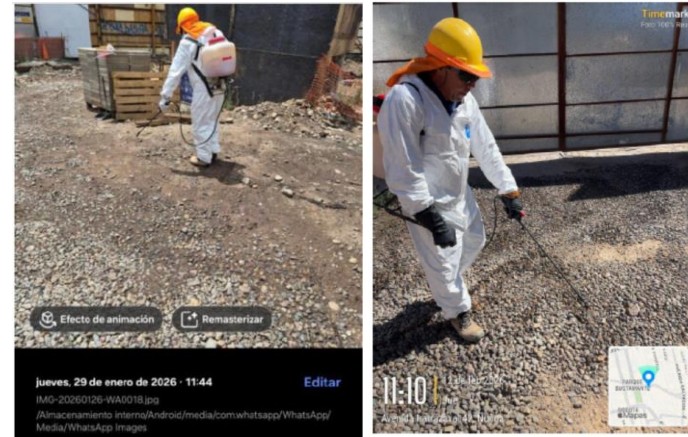
Figura 11.
Fuente: Documento ID 4 (Anexo 2).

Descripción del medio de prueba: Registro fotográfico de la aplicación de bischofita realizada el 29 de enero de 2026 y el 12 de febrero de 2026.

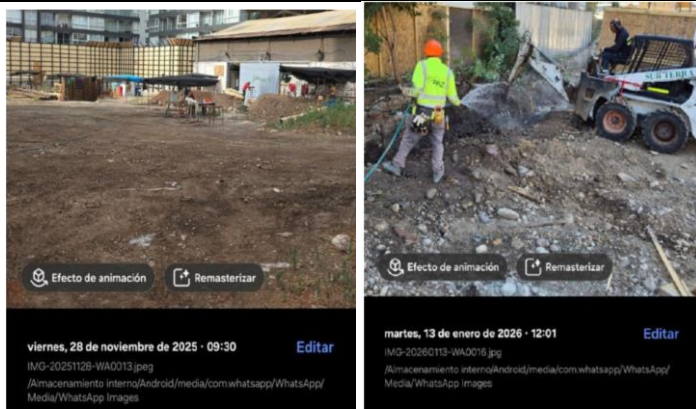
Figura 12.
Descripción del medio de prueba: Registro fotográfico de la humectación de terreno, fecha 28 de noviembre de 2025, y 13 de enero de 2026.

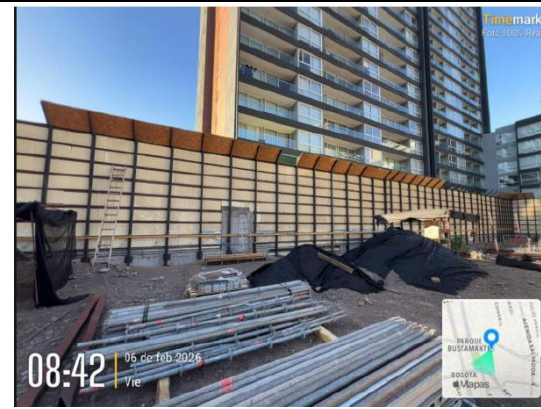
Figura 13.
Descripción del medio de prueba: Registro fotográfico de sector de acopio de grava/gravilla con cubierta de malla raschel.
