**INFORME DE RESPUESTAS A RESOLUCION
EXENTA N° 208, DE LA SUPERINTENDENCIA DEL
MEDIO AMBIENTE**

Mayo de 2014

I. INTRODUCCIÓN

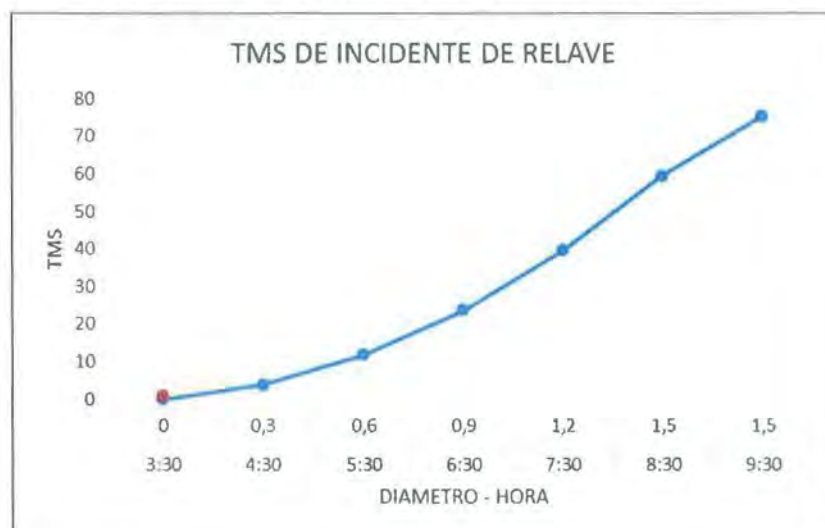
Figura 4. Gráfica del cálculo de toneladas derramadas.

Con los antecedentes presentados en la tabla anterior se pudo determinar la cantidad de relave derramado producto de la rotura en la tubería de HDPE por el periodo de tiempo, donde el valor final es la diferencia que se genera entre la Producción de Relave (397 TMS) y la cantidad de relave que ingresa al espesador de la Planta de Pasta (317,52 TMS). Por lo tanto la cantidad de relave derramado es de 79 TMS (Ver Figura 4).

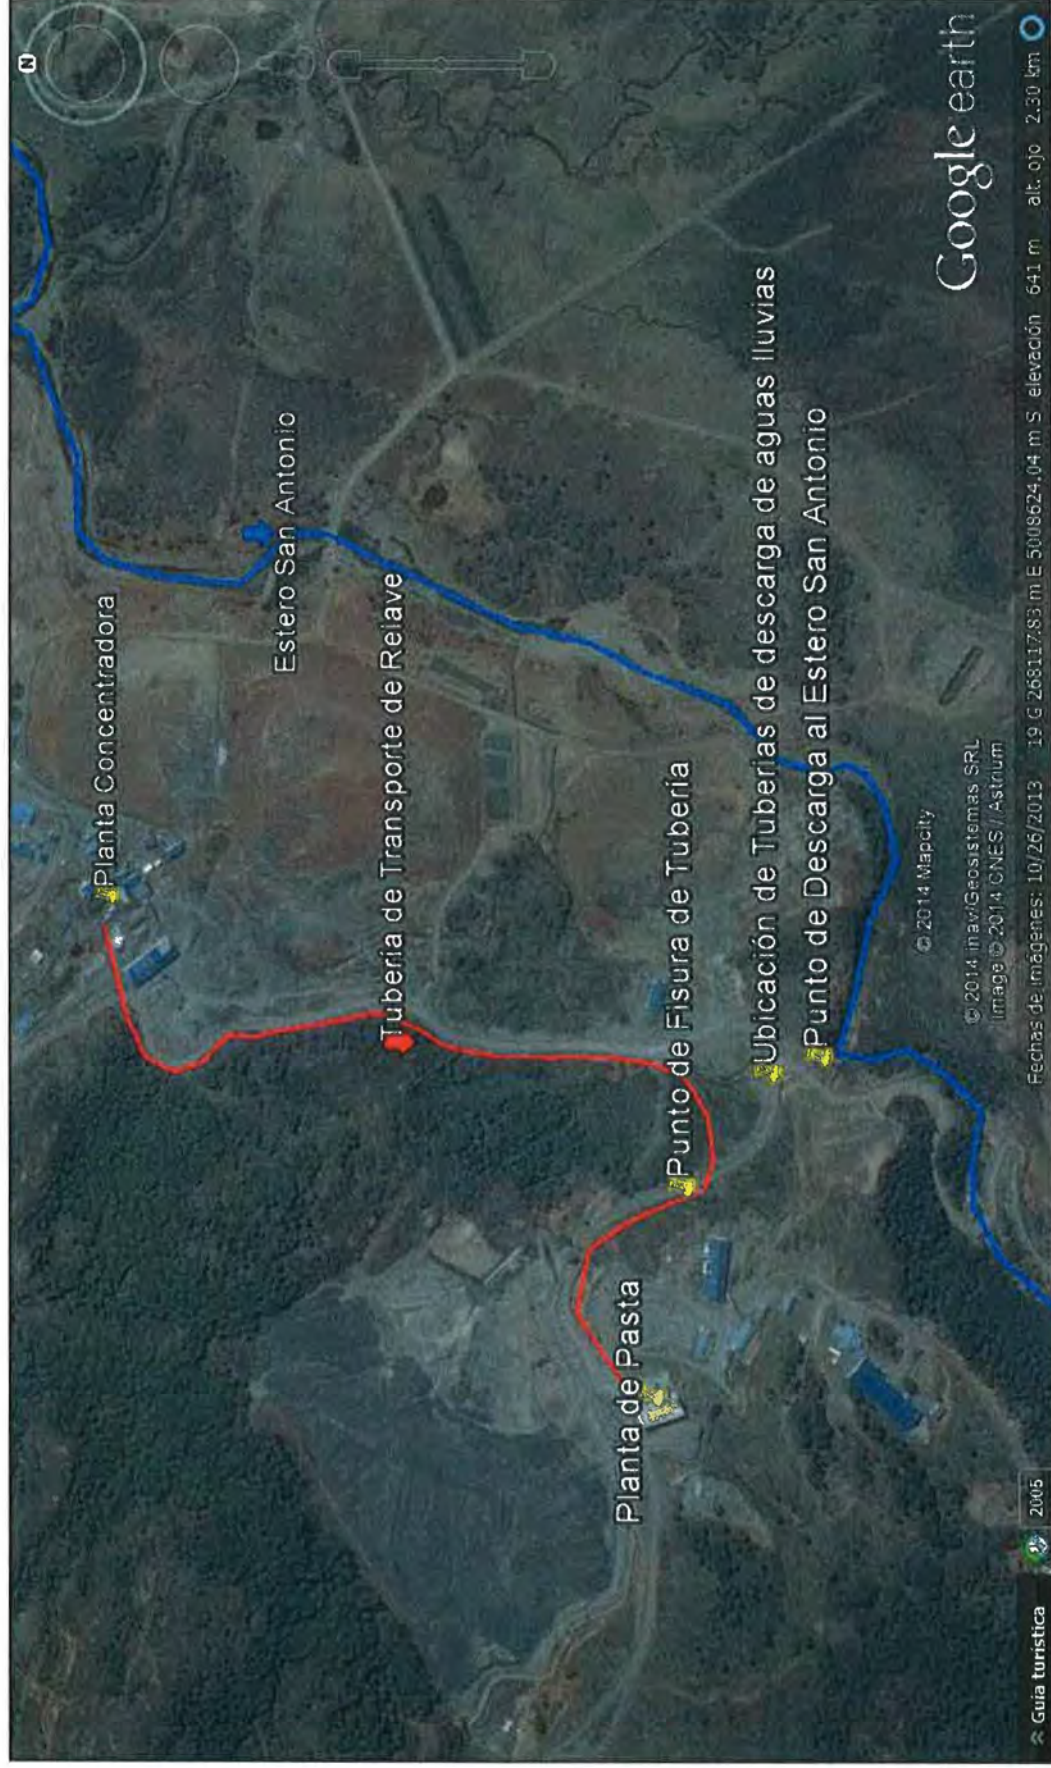
Figura 6. Ubicación General.

Superficie Directamente Afectada (Triangular camino): Tal como se ha señalado en el Informe de Investigación de Incidente Ambiental, el punto de descarga del relave ocurre en una triangular de descarga de las aguas lluvias, específicamente a un kilómetro desde la Planta Concentradora a la Planta de Pasta. En el punto más bajo de la triangular existían cuatro tuberías de HDPE de 4" de diámetro que descargaban las aguas lluvias al estero San Antonio. Debido a que el derrame de relaves se produce dentro de la triangular el relave es descargado por las tuberías existentes. En la Figura 6 se indican los puntos mencionados anteriormente. Producto de que el derrame se produce en la triangular del camino ubicado entre la Planta Concentradora y la Planta de Pasta, parte del relave derramado es transportado hasta el estero San Antonio y una cantidad importante queda retenida en la triangular del camino, superficie que se estima en aproximadamente 400 m². (Ver Figura 5).

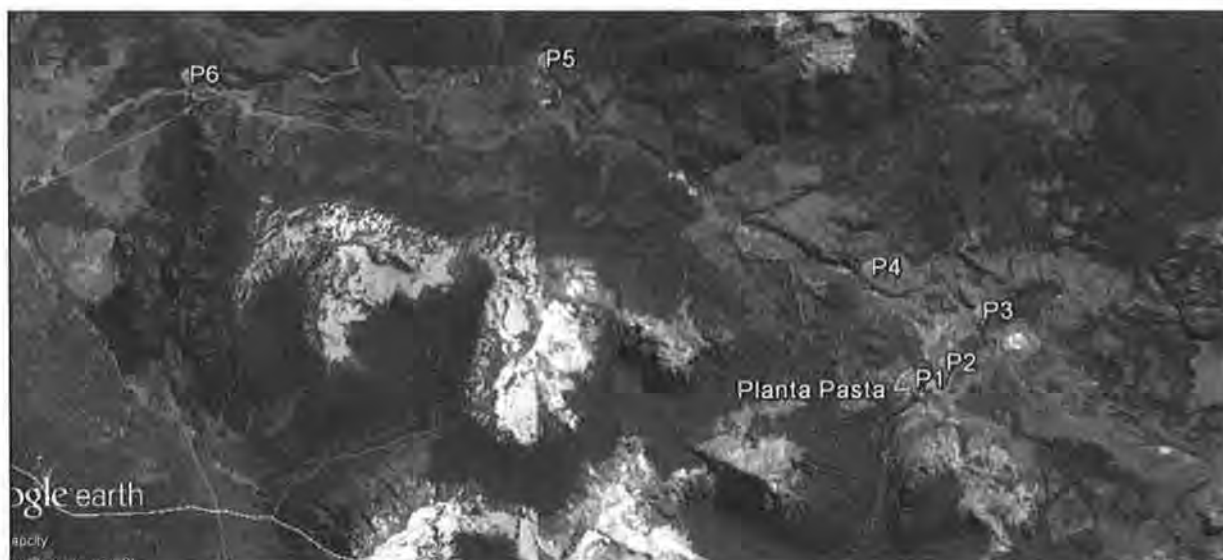
Figura 10. Ubicación de puntos de monitoreo de aguas.

A las 12:00 horas del día 14 de abril se inicia la toma de muestras de aguas en seis (6) puntos a lo largo de ambos cursos (estero San Antonio y río Toqui). Los puntos de monitoreo fueron:

- Estero San Antonio, aguas arriba del punto de derrame de relaves.
- Estero San Antonio, aguas abajo del punto de derrame de relaves, sector puente viejo.
- Río Toqui, aguas arriba de la confluencia con el estero San Antonio.
- Río Toqui, sector casino.
- Río Toqui, sector Boca Toma.
- Río Toqui, sector San Sebastián.

En la Figura 10 se grafican los puntos de monitoreo de aguas en el estero San Antonio y río El Toqui.

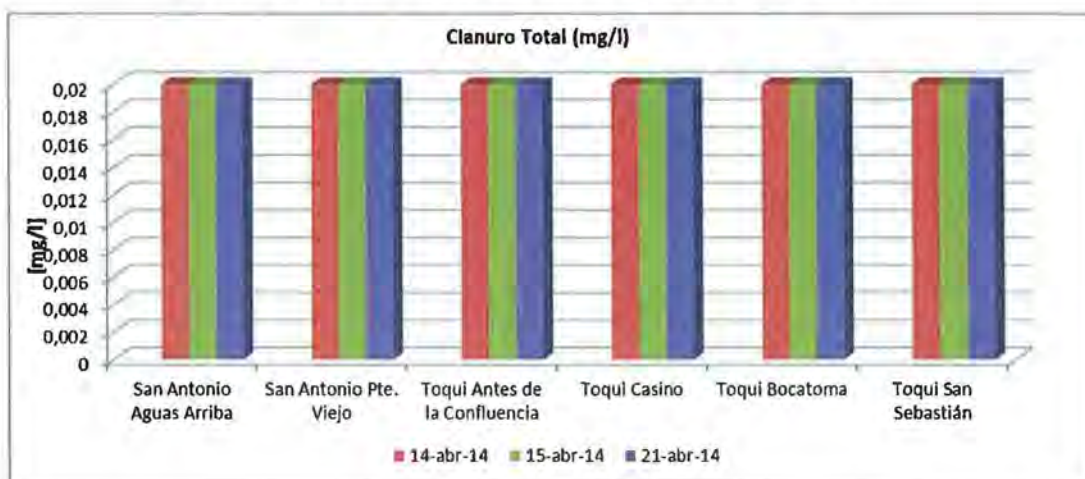
Figura 11. Gráfico de concentración de Cianuro Total.

- a) **Cianuro total (CN Total):** Para el Cianuro total, se puede apreciar que no existe una variación de la concentración de CN entre las muestras tomadas aguas arriba como aguas abajo del punto del incidente, ni tampoco una variación de concentraciones en los monitoreo realizados pasadas las 24 horas y después de una semana de ocurrido el evento. Por lo tanto, no fue sobrepasado el límite máximo permitido para CN total de 0,2 mg/L, según la NCh 1.333, Requisitos para Agua destinada a Regadío.

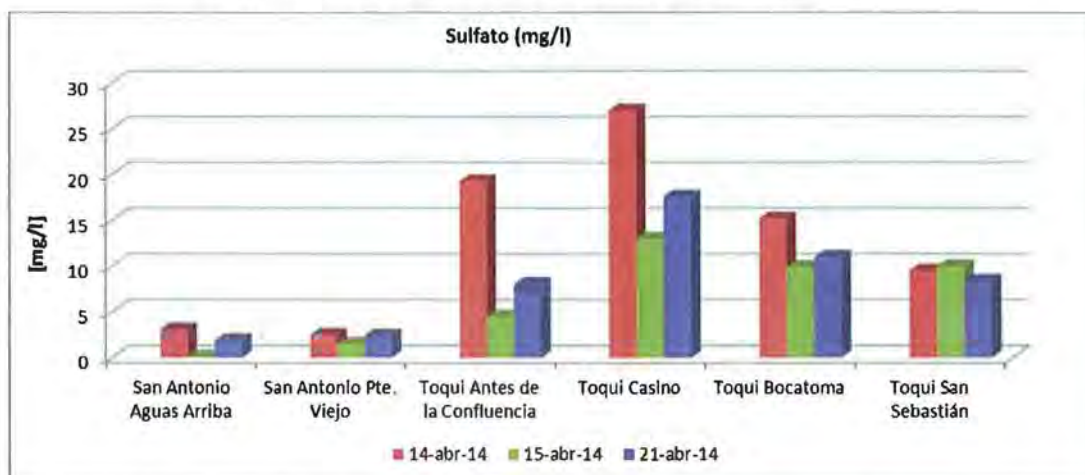
Figura 12. Gráfico de concentración de Sulfato.

- b) **Sulfato (SO₄):** Según los resultados de agua, no existe una relación entre el derrame de relaves con el sulfato presente en el estero San Antonio, toda vez que existe mayor concentración de sulfatos aguas arriba que aguas abajo del punto del incidente. El aumento de sulfato está dado principalmente por el aporte del río El Toqui cuyo caudal de dilución en conjunto con otros aportes de esteros a lo largo del río hacen bajar notoriamente la concentración de éste compuesto. Sin embargo, no fue sobrepasado el límite máximo permitido para Sulfatos de 250 mg/L, según la NCh 1.333, Requisitos para Agua destinada a Regadío.

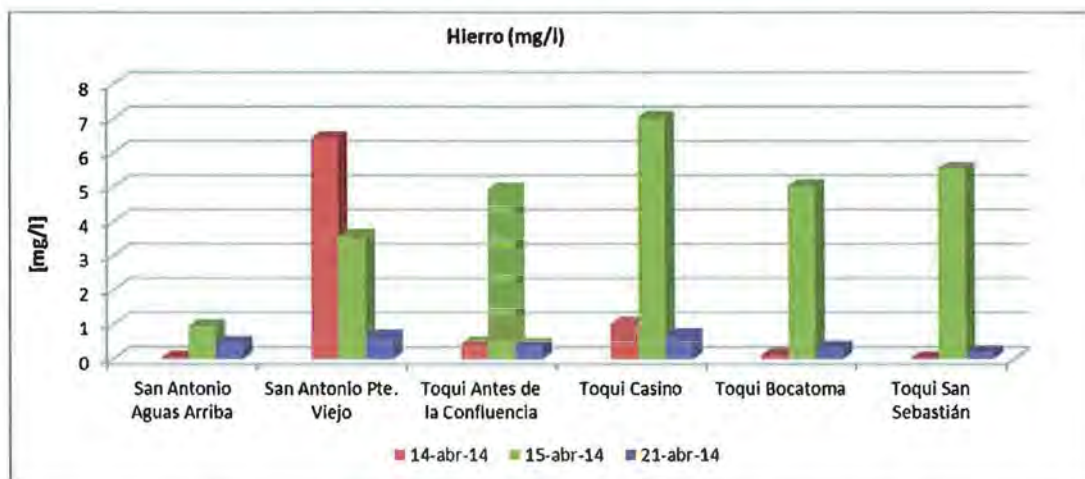
Figura 13. Gráfico de concentración de Hierro.

- c) Hierro (Fe): Se aprecia de la gráfica, que el día 14 de abril en el sector denominado Puente Viejo (aguas abajo del incidente) es donde existe mayor concentración de Fierro, en comparación a los otros puntos de muestreo. Presumiblemente debido a la cercanía del punto de derrame y al poco tiempo de transcurrido el incidente.

Sin embargo, se puede ver un aumento de la concentración de Fe, a lo largo de todo el segmento de monitoreo de aguas al día siguiente de ocurrido incidente. Esto podría ser atribuible a las precipitaciones que se iniciaron el día 14 y que tuvieron su máximo registro el día 15 de abril (ver Tabla XX), que pudieron haber originado un arrastre de sedimentos aumentando las concentraciones de fierro aguas abajo del evento. Lo anterior causó que el Fe superara el límite máximo permitido de 5

mg/L, según la NCh 1.333, Requisitos para Agua destinada a Regadío. Sin embargo una semana después de ocurrido el incidente las concentraciones de hierro regresan a su condición normal.

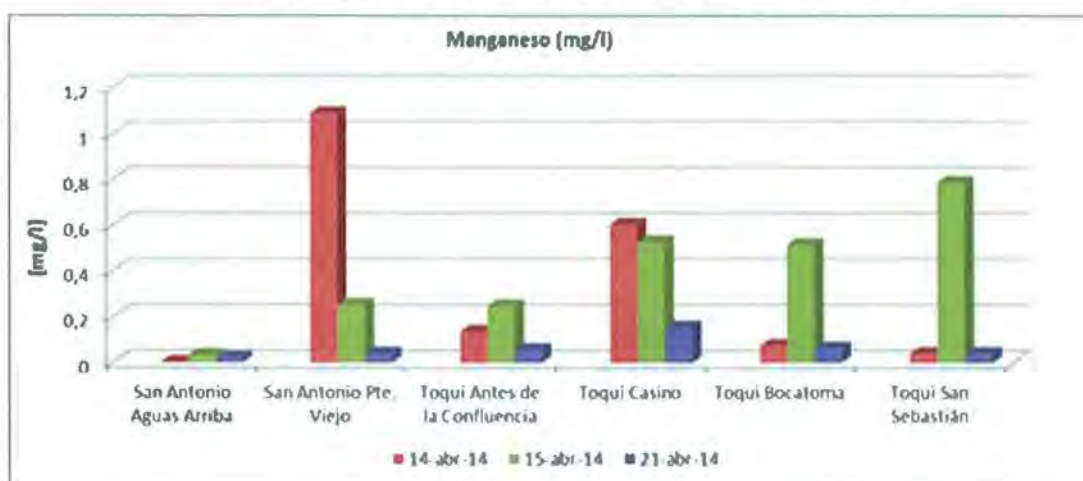
Figura 14. Gráfico de concentración de Manganeso.

pluma de relave o bien por turbiedad de las aguas producto de las lluvias. La evidencia muestra que el Mn sobrepasa el límite máximo permitido de 0,2 mg/L, según la NCh 1.333, Requisitos para Agua destinada a Regadío. Sin embargo una semana después de ocurrido el incidente las concentraciones de manganeso regresan a su condición normal.

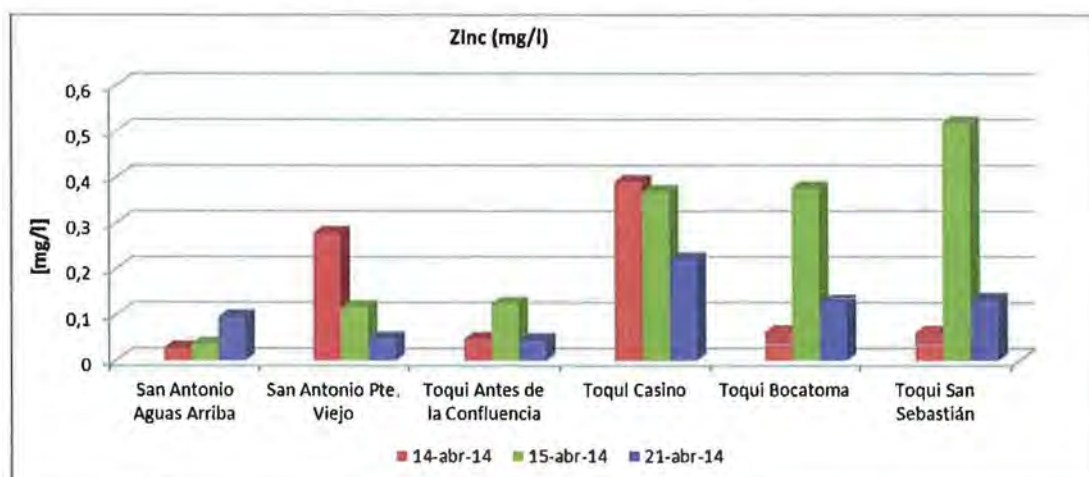
Figura 15. Gráfico de concentración de Zinc.

- e) Zinc (Zn): Existe un aumento de las concentraciones de zinc aguas abajo de del punto donde ocurrió el derrame, sin sobrepasar el límite máximo permitido de 2 mg/L, según la NCh 1.333, Requisitos para Agua destinada a Regadío.

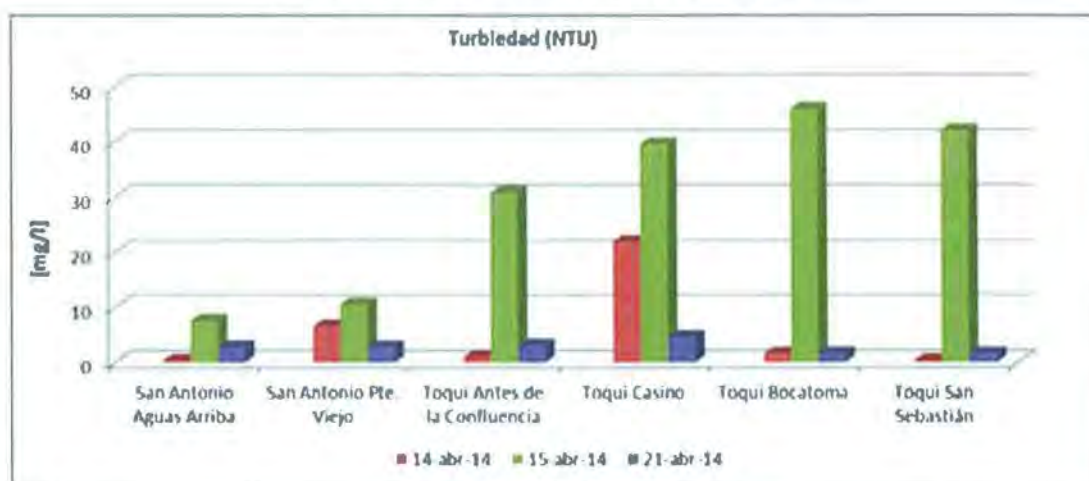
Figura 16. Gráfico de niveles de Turbiedad.

- f) **Turbiedad:** La turbiedad es un parámetro físico que mide la falta de transparencia de un líquido debido a partículas en suspensión. La NCh 1.333 no hace referencia a la turbiedad en aguas destinadas para riego. Sin embargo, la turbiedad en cuerpos de agua superficial como esteros y ríos, puede asociarse a eventos de precipitación que provocan arrastre de sólidos suspendidos, situación que se aprecia en la gráfica siguiente con un claro aumento de la turbiedad al día siguiente del incidente ambiental, en todos los puntos monitoreados y que se relaciona con los aproximadamente 30 mm de agua caída entre los días 14 y 15 de abril.

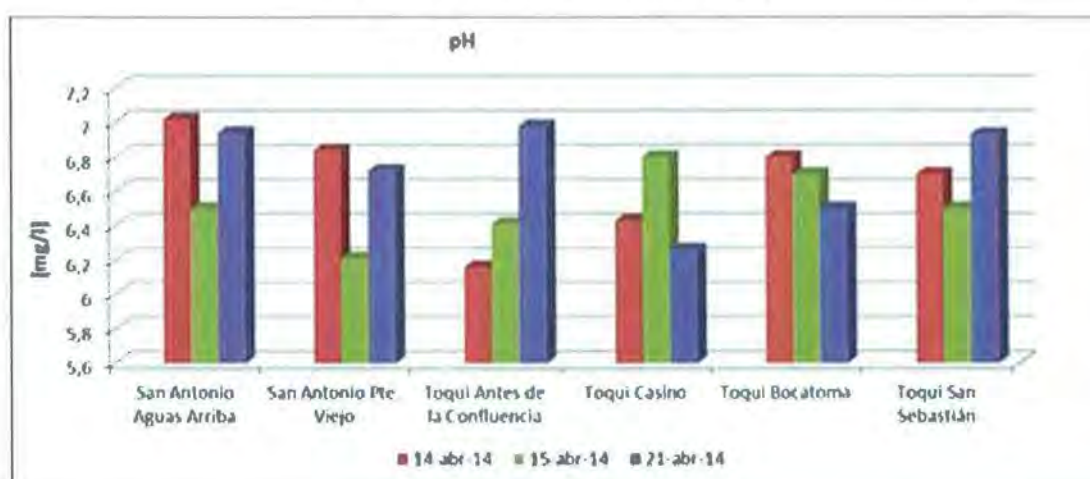
Figura 17. Gráfico de niveles de pH

- g) **pH:** Según la NCh 1.333 el pH del agua destinada a riego debe estar entre el rango de 5,5 y 9. Para los días de monitoreo no se sobrepasó la norma en cuestión y los rangos estuvieron entre pH 6,16 y 7,02.
