Proyecto “Pascua – Lama”

Informe de Contingencia 23 y 24 de enero de 2015

**Conforme a lo requerido por Resolución Exenta N° 70/2015 de la
Superintendencia de Medio Ambiente.**

Febrero, 2015

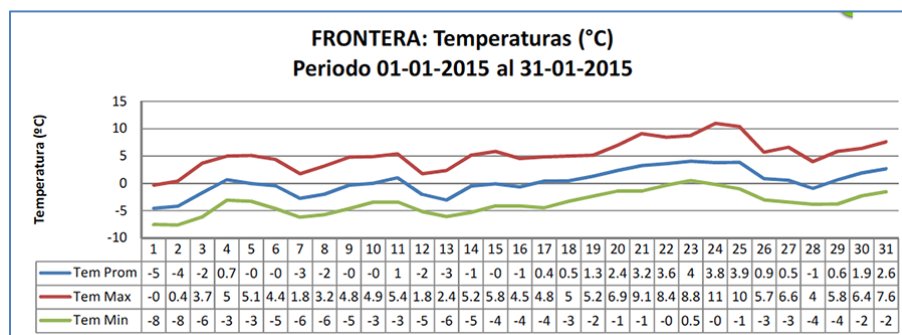
Figura 11: Temperatura registrada en Estación Frontera, Enero 2015

De la revisión de las mediciones registradas en las estaciones antes individualizadas durante el mes de enero del presente año, se concluye que este periodo se caracterizó por el predominio de altas presiones en superficie, las que inhibieron sistemas frontales procedentes desde el Océano Pacífico. En especial, a partir del día 20 de enero se registra un aumento en la temperatura. La estación Frontera, la más representativa del sector en estudio, da cuenta de un aumento en 5 grados, alcanzando hasta los 11°C el día 24 de enero, como dan cuenta las Figuras 10 y 11, cuya copia del informe se acompaña en el anexo 1 a este presentación.

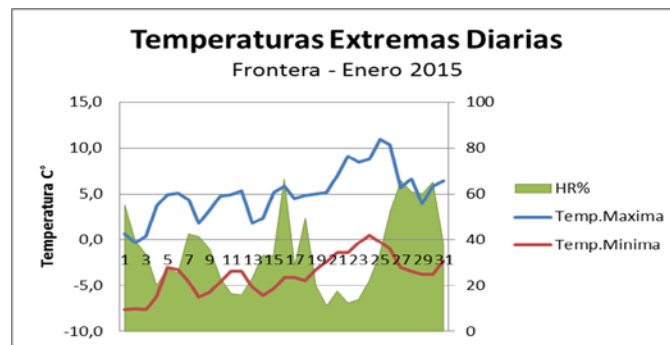
Figura 12: Temperaturas Extremas Diarias, Enero 2015

Es importante señalar que estos aumentos registrados en el mes de enero están sobre el valor máximo registrado históricamente en esta estación meteorológica, de los cuales da cuenta la figura 12.

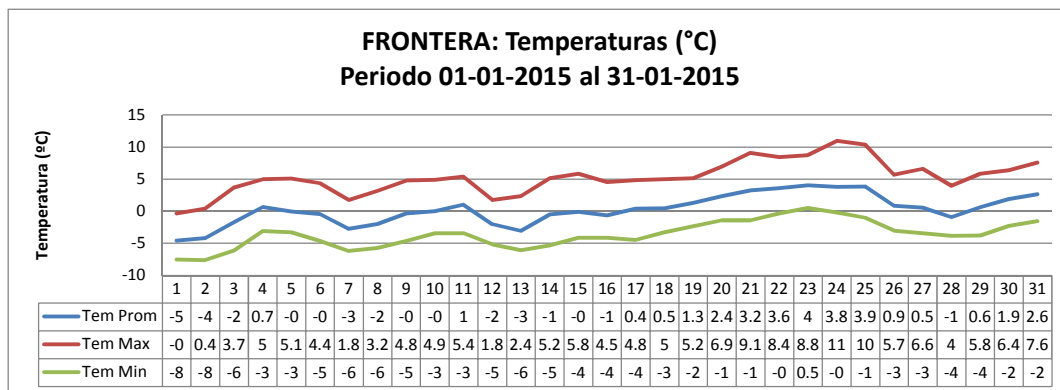
Figura N°1.1.1: Estación Frontera, Temperatura diaria °C, en colores temperatura mínima, temperatura máxima y temperatura promedio, periodo Enero 2015.

Las temperaturas máximas en términos generales se muestran con valores positivos durante todo el mes, la máxima temperatura del periodo fue de 10.9°C el promedio de las máximas fue de 5.2°C, la temperatura media del periodo fue de 0.26°C, la temperatura mínima obtenida el día 2 fue de -7.6°C y el promedio de las temperaturas mínimas -3.6°C. En términos generales se observa un aumento significativo en las temperaturas en cotas altas representativas de esta estación a partir del día 20 al 25, lo que produjo un aumento en el caudal de los canales perimetrales.
