Proyecto "Pascua – Lama"

Informe de Contingencia 23 y 24 de enero de 2015

**Conforme a lo requerido por Resolución Exenta N° 70/2015 de la
Superintendencia de Medio Ambiente.**

Febrero, 2015

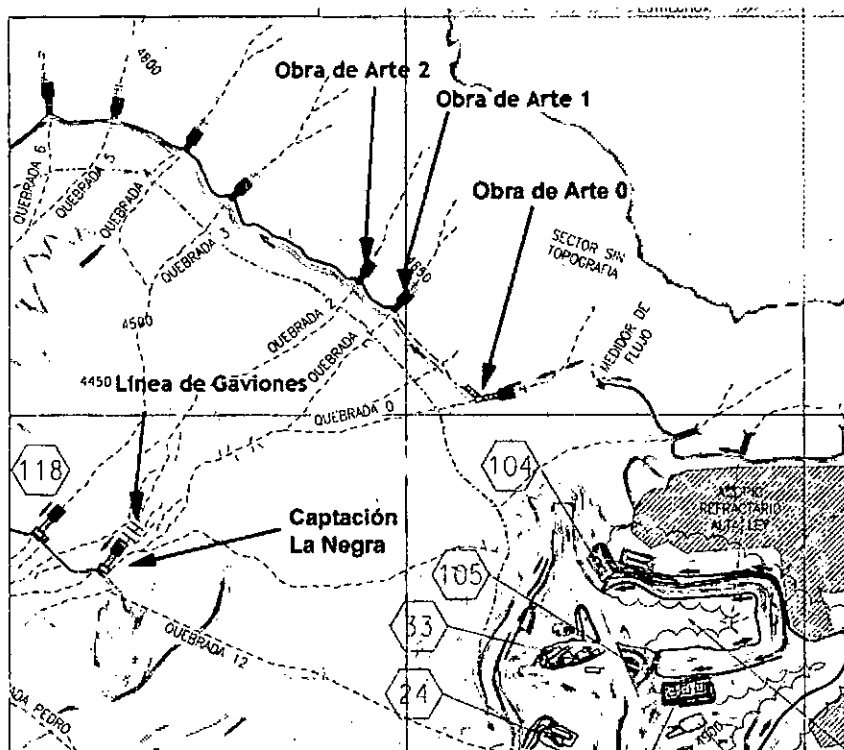
Figura 1: Disposición de Quebradas y Obras de Arte

A continuación, en la figura N°1 se da cuenta de la ubicación de las obras señaladas que forman parte del sistema de manejo de aguas de no contacto del Proyecto.

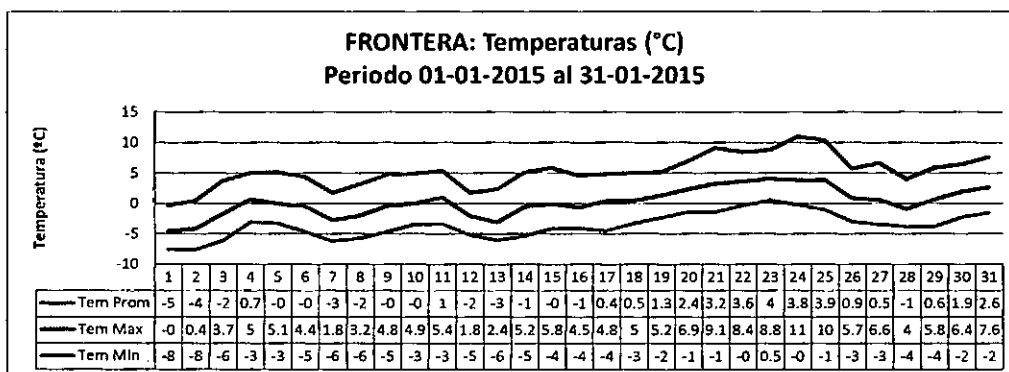
Figura N°1.1.1: Estación Frontera, Temperatura diaria °C, en colores temperatura mínima, temperatura máxima y temperatura promedio, periodo Enero 2015.

Las temperaturas máximas en términos generales se muestran con valores positivos durante todo el mes, la máxima temperatura del periodo fue de 10.9°C el promedio de las máximas fue de 5.2°C, la temperatura media del periodo fue de 0.26°C, la temperatura mínima obtenida el día 2 fue de -7.6°C y el promedio de las temperaturas mínimas -3.6°C. En términos generales se observa un aumento significativo en las temperaturas en cotas altas representativas de esta estación a partir del día 20 al 25, lo que produjo un aumento en el caudal de los canales perimetrales.
