TERCER INFORME Y FINAL
INCIDENTE OPERACIONAL/AMBIENTAL
AL 07 DE OCTUBRE DE 2015

Minera Tres Valles

OCTUBRE 2015

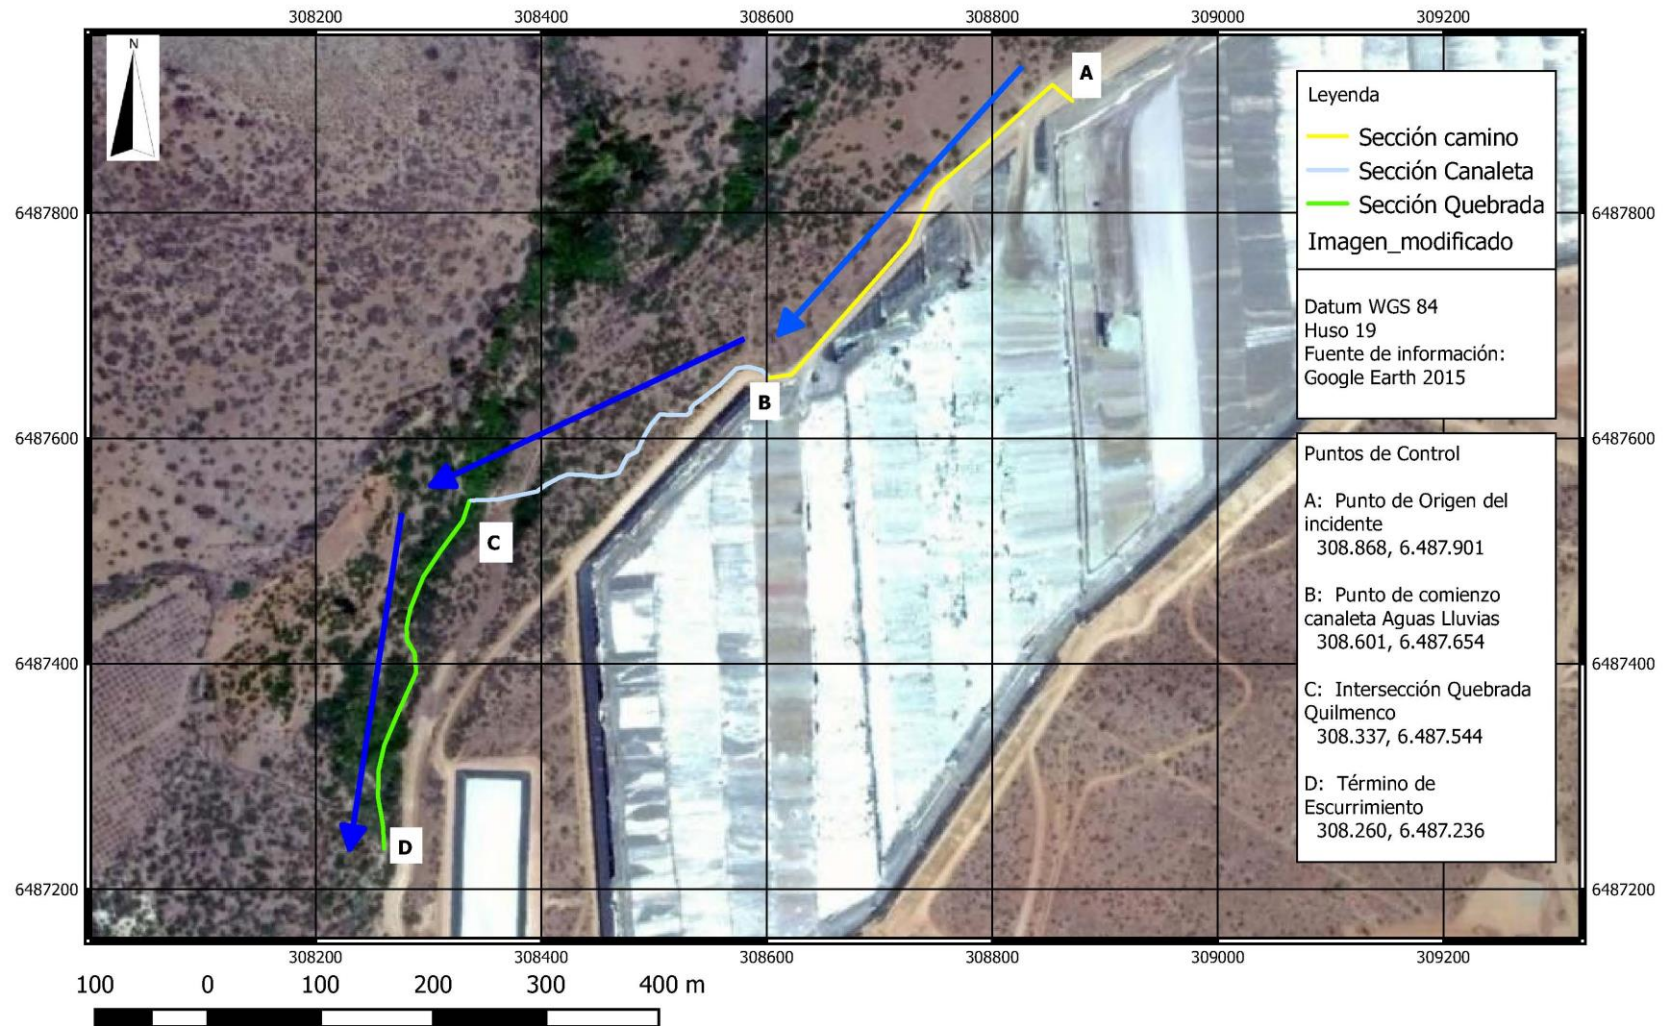
Plano Ubicación Incidente Autodenunciado

Tramo	Avance	Acción
Pila-Camino Lateral pila (270 metros, color amarillo en cartografía)	Se ha realizado limpieza con maquinaria y personal, principalmente en muro. Se reporta un avance del 100%	No tiene acciones posteriores.
Tramo Canaleta aguas lluvias-Quebrada Quilmenco (400 metros)	Se terminó el proceso de limpieza. Se reporta un avance del 100%	No tiene acciones posteriores.
Tramo Quebrada Quilmenco (330 metros)	Se concluyeron los trabajos de limpieza en toda la sección. Se reporta un avance del 100%	Se realizará monitoreo de periodicidad semanal de calidad de agua en pozo subterráneo aguas abajo y de agua superficial en puntos superficiales C y D de cartografía, por un mes.
