**REPORTE INCIDENTE DURANTE EL PROCESO DE  
COSECHA**

**CENTRO DE ENGORDA DE SALMONES**

**ELENA**

**CÓDIGO CENTRO 110510**

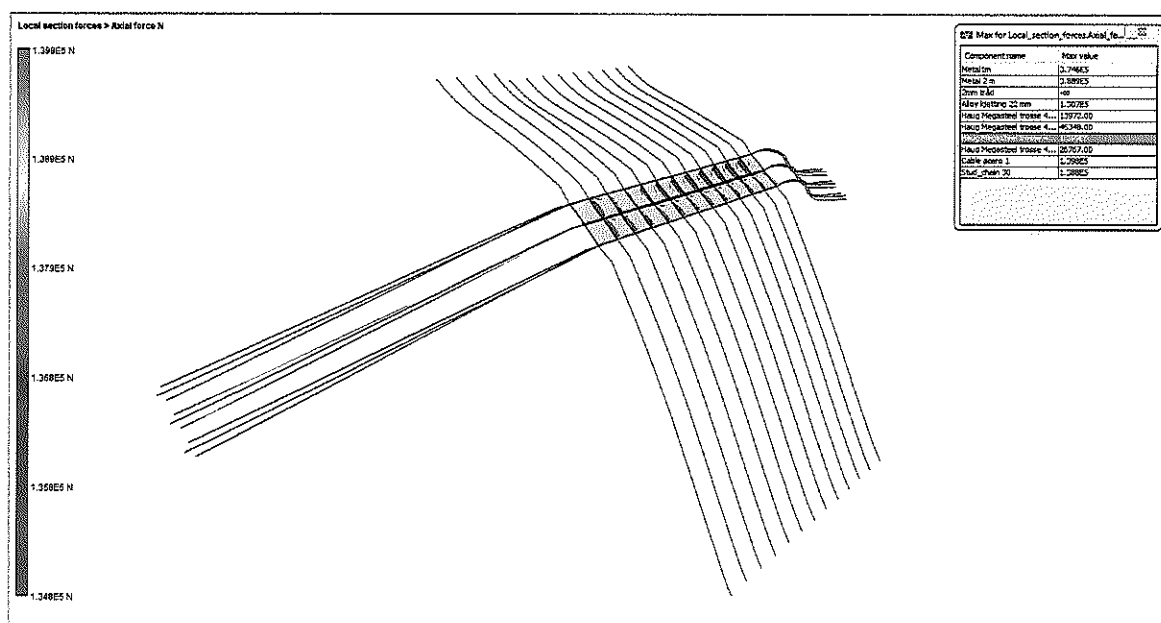
La figura anterior muestra la distribución de cargas y los valores máximos en la línea de fondeo N° 26, para la condición de clima SW.

- Línea de fondeo N° 26 = 139,900 Newton, equivalentes a 14,26 ton.

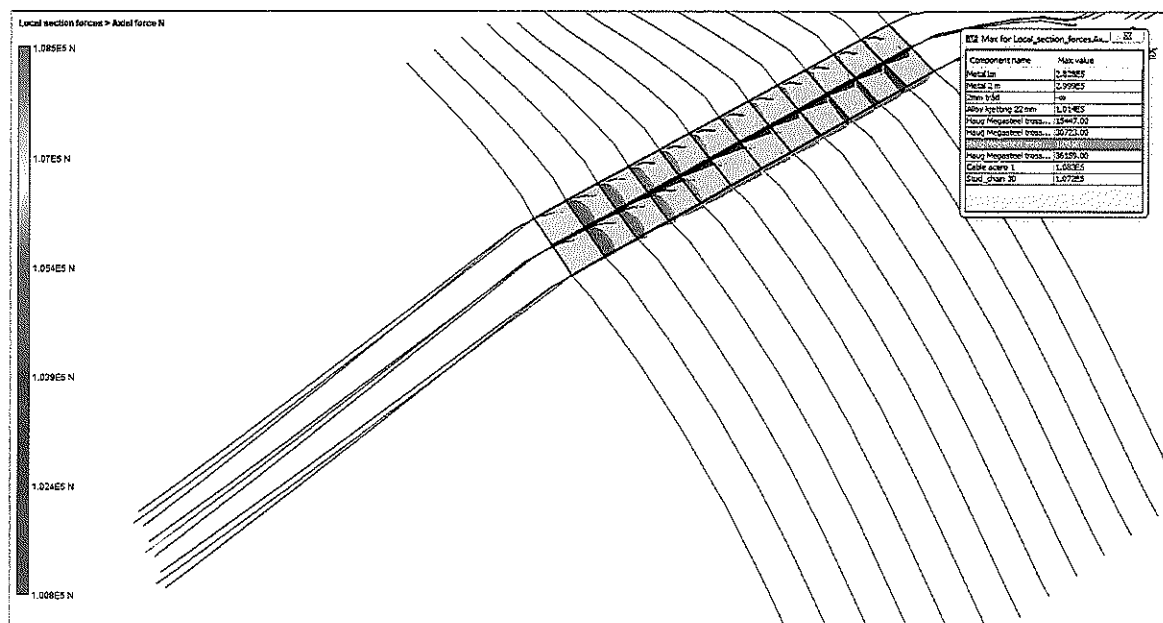
La figura anterior muestra la distribución de cargas y los valores máximos en la línea de fondeo N° 27 para el clima W

- Línea de fondeo N° 25 = 108,500 Newton, equivalente a 11,06 ton.

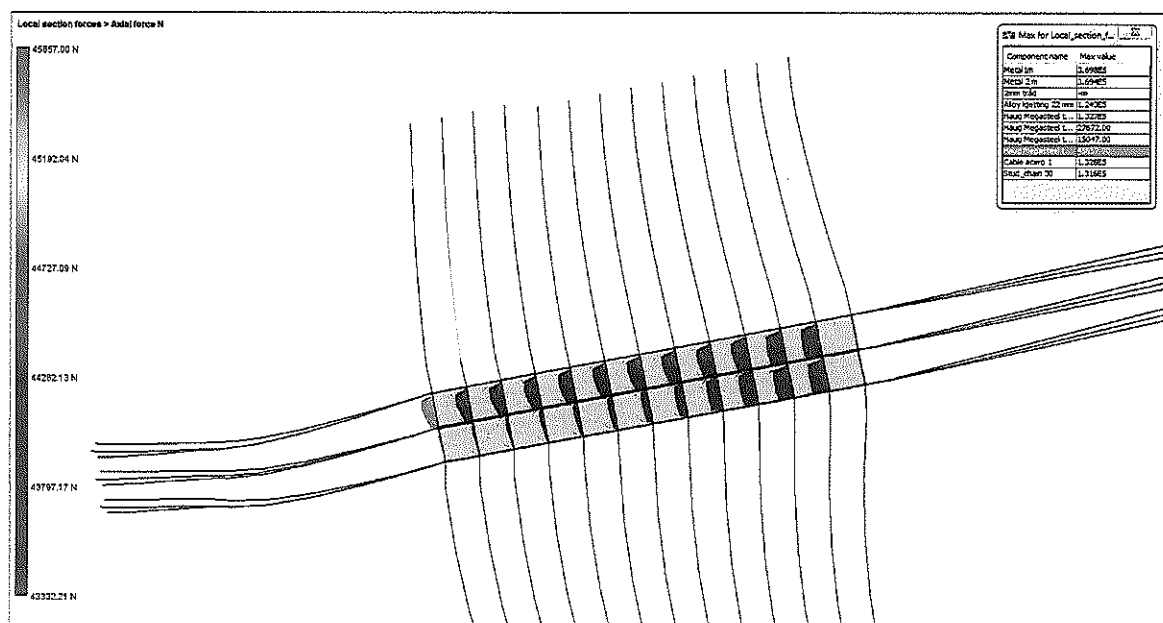
La figura anterior muestra la distribución de cargas y el valor máximo en la línea de fondeo N° 32, para el clima NE(1).

- Línea de fondeo N° 32 = 45.657 Newton, equivalentes a 4,65 ton.

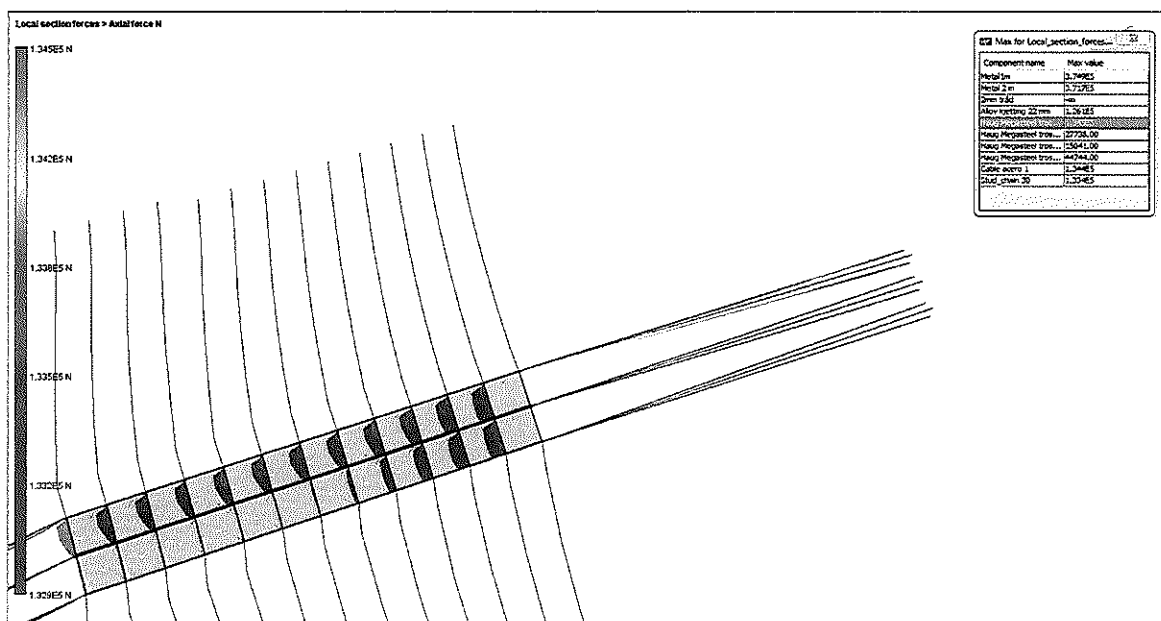
La figura anterior muestra la distribución de cargas y el valor máximo en la línea de fondeo N° 1, para el clima NE(2).

- Línea de fondeo N° 1 = 134.500 Newton, equivalentes a 13,71 ton.

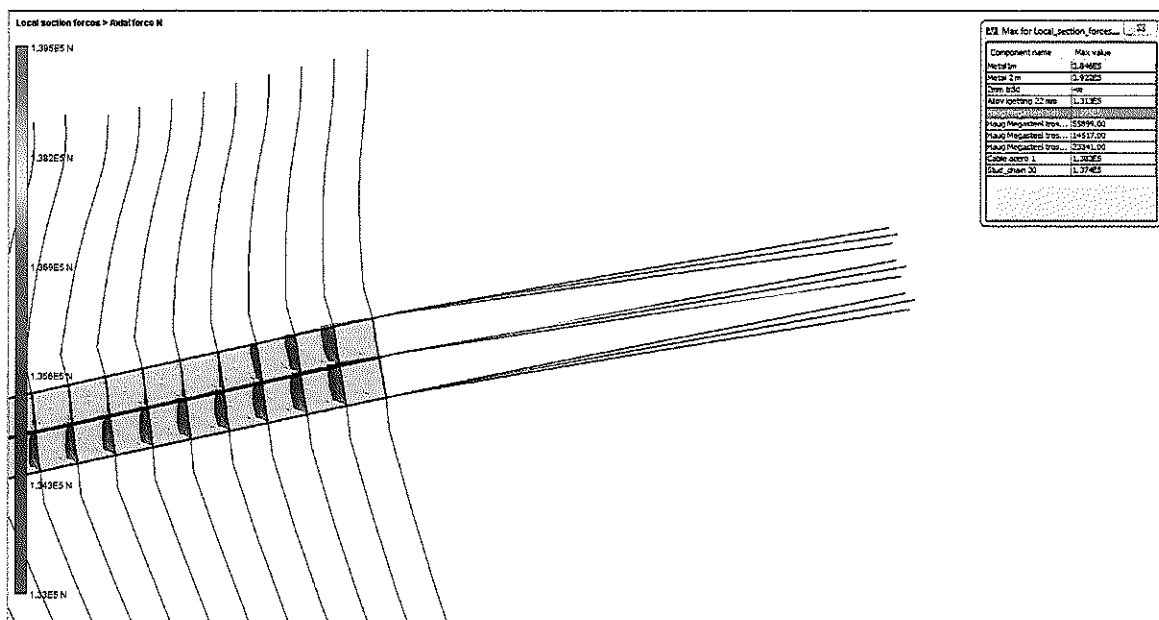
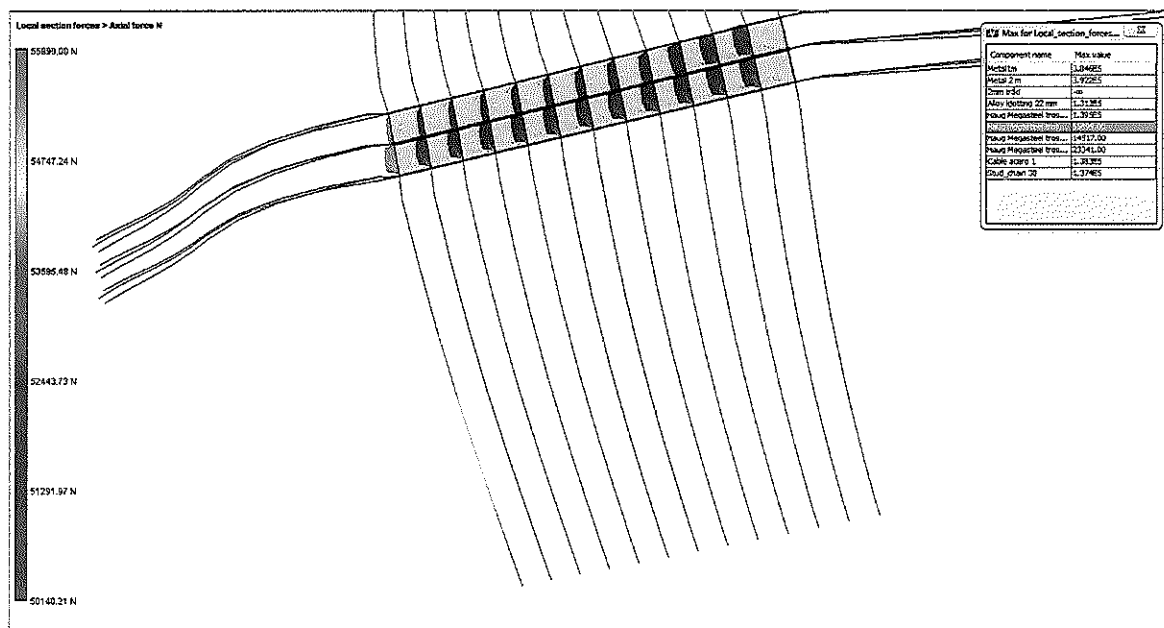
Las figuras anteriores muestran la distribución de cargas y los valores máximos en las líneas de fondeo N° 6 y 22, para el clima E.

- Línea de fondeo N° 6 = 139.500 Newton, equivalentes a 14,22 ton.
- Línea de fondeo N° 22 = 55.899 Newton, equivalentes a 5,70 ton.
