## **Informe de Mantenimiento Preventivo Básico**

Descripción: Deluge transformador Principal. TG	
OT: 10100139	Empresa: ASMAR
Fecha Inicio: 10 marzo de 2015	Hora Inicio: 08:30
Fecha Término: 10 marzo de 2015	Hora Término:12:30

Descripción: Deluge Transformador principal T.G	
OT: 10104861	Empresa: ASMAR
Fecha Inicio: 02 junio 2015	Hora Inicio: 10:00
Fecha Término: 02 junio 2015	Hora Término: 15:00

Descripción: Deluge transformador Principal TG NH2	
OT: 10117739	Empresa: ZUMANT
Fecha Inicio: 15-03-2016	Hora Inicio: 14:13
Fecha Término: 15-03-2016	Hora Término: 15:20

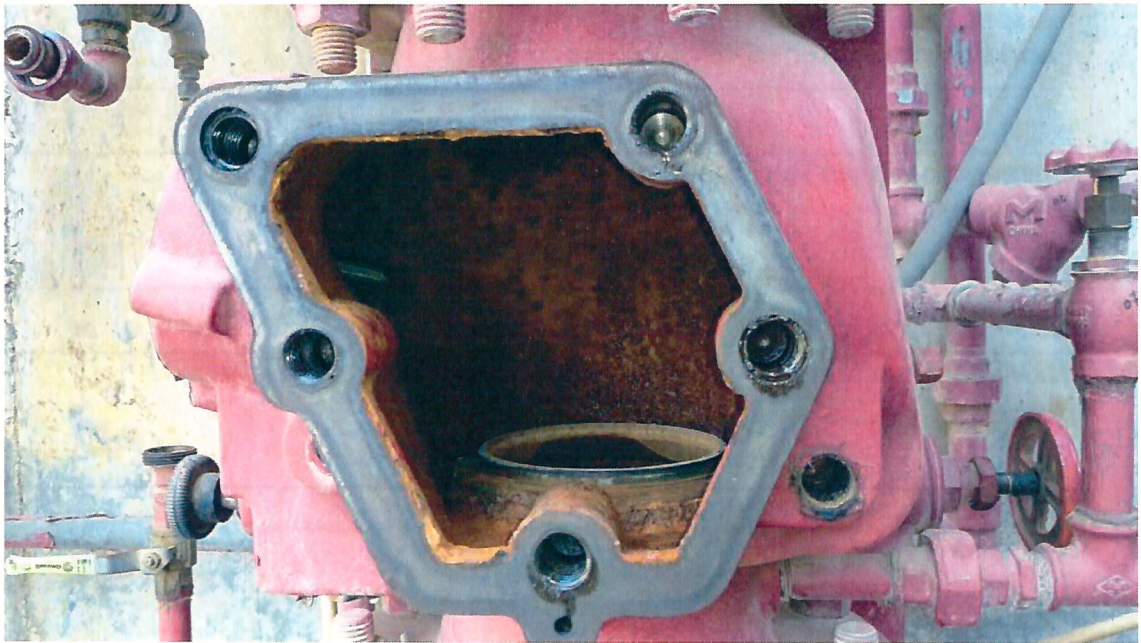
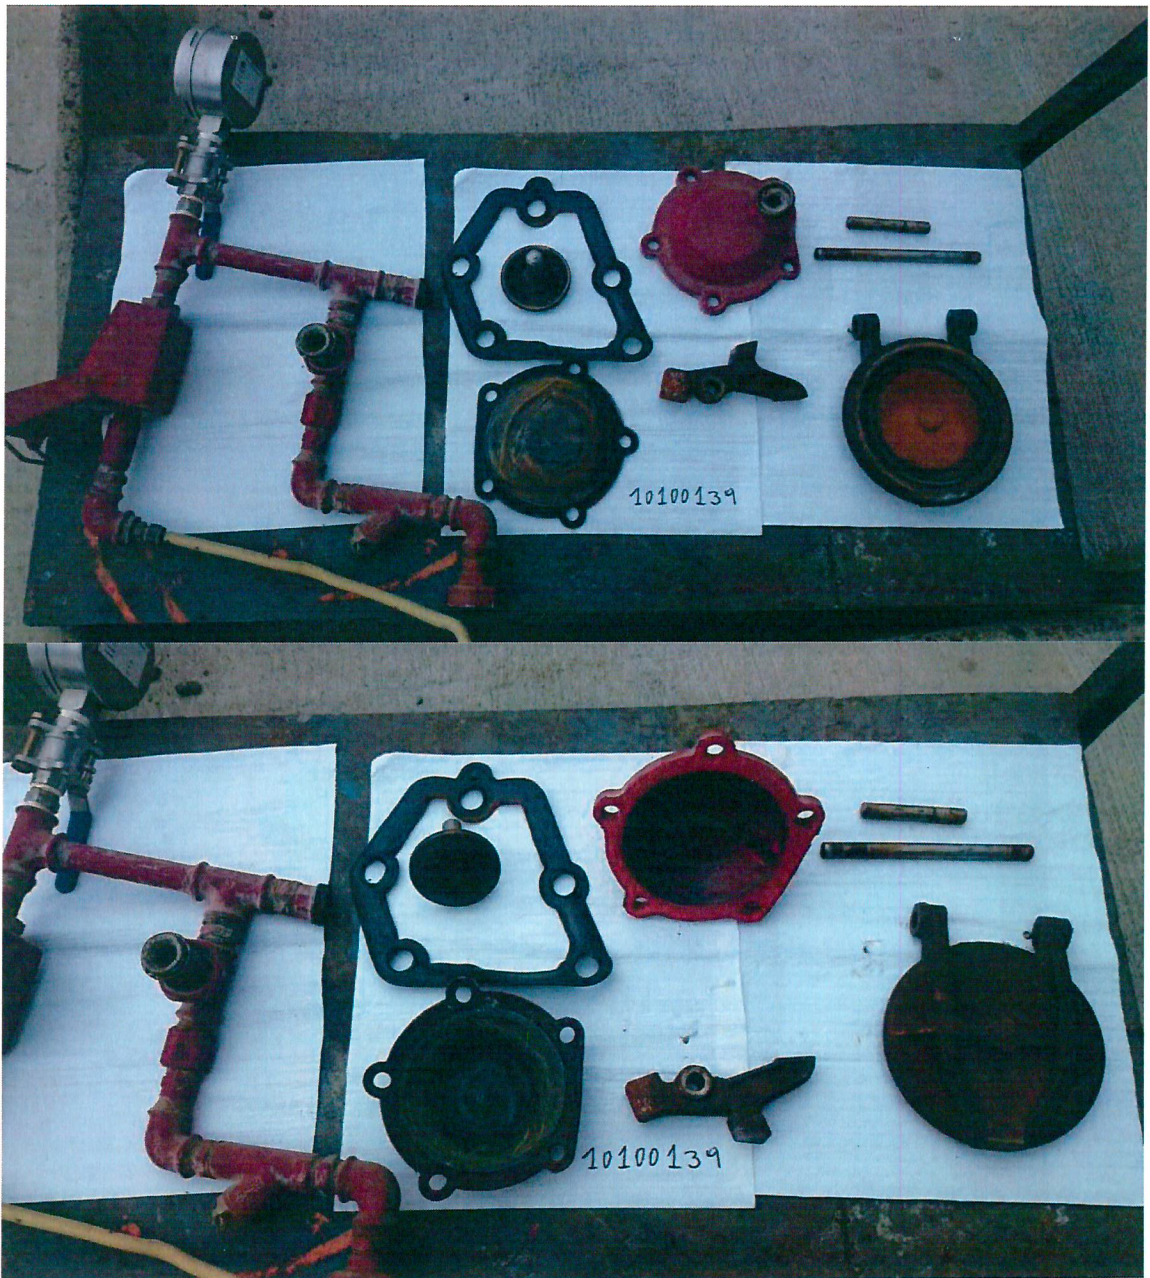
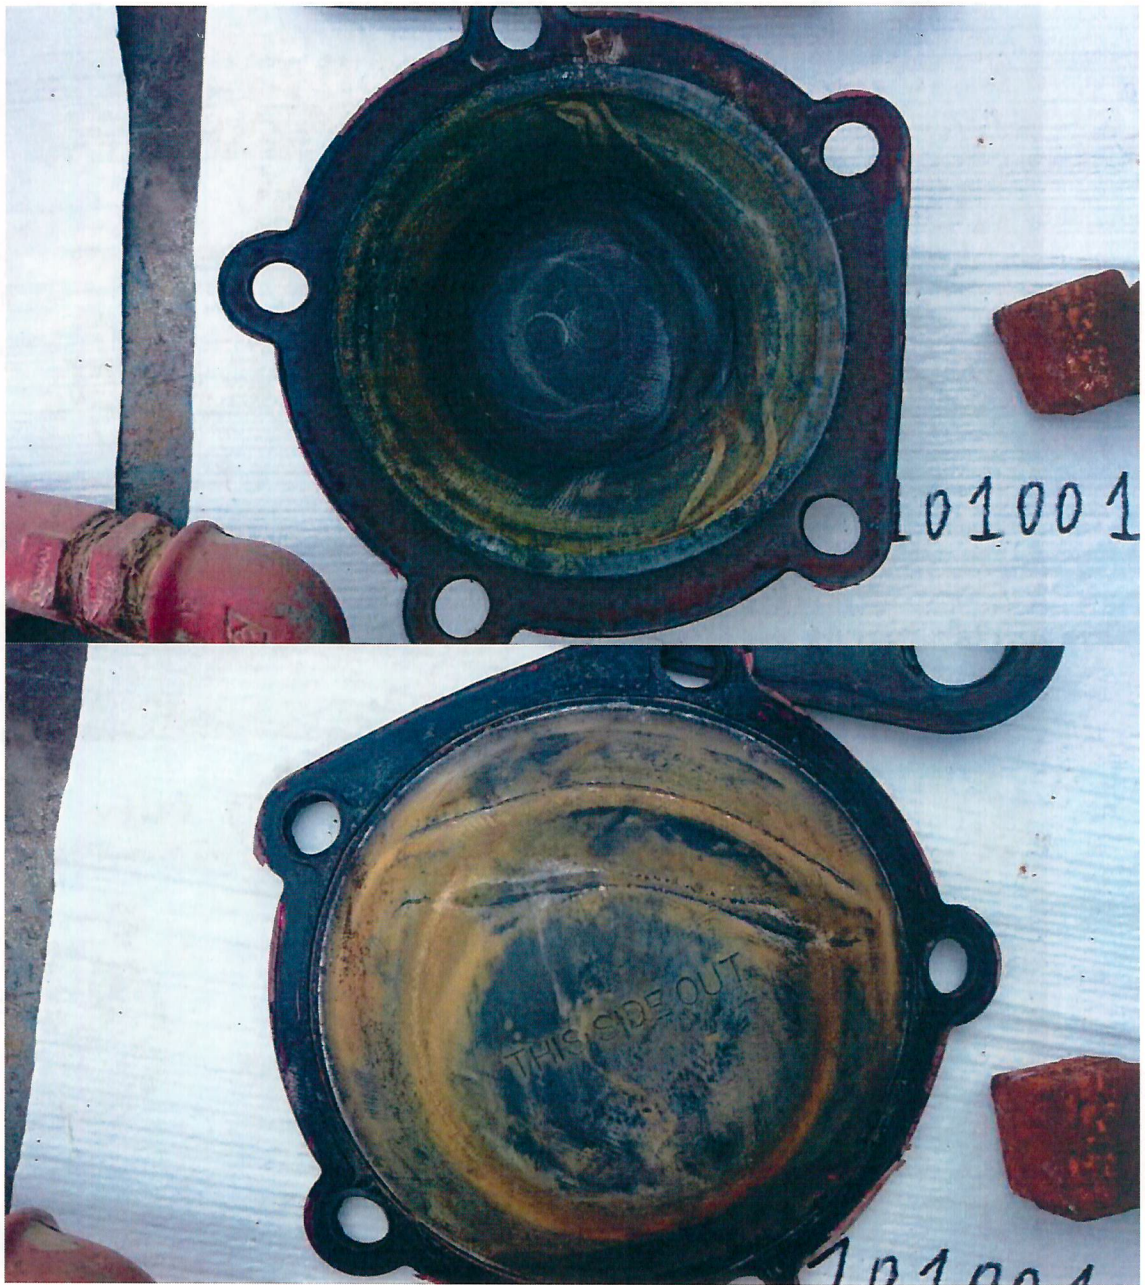
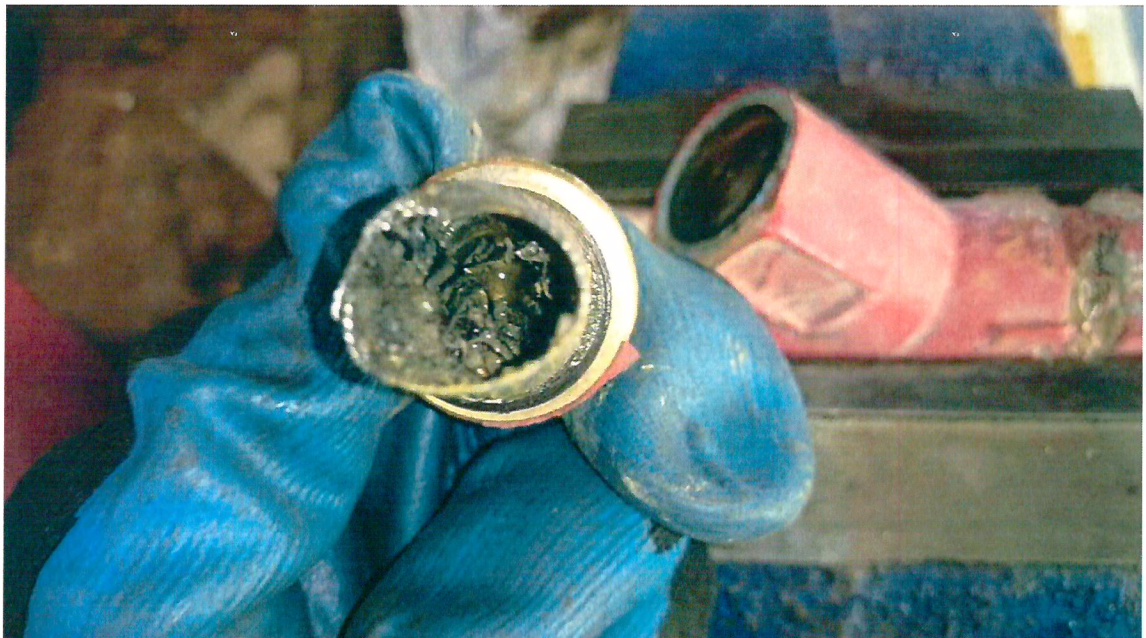
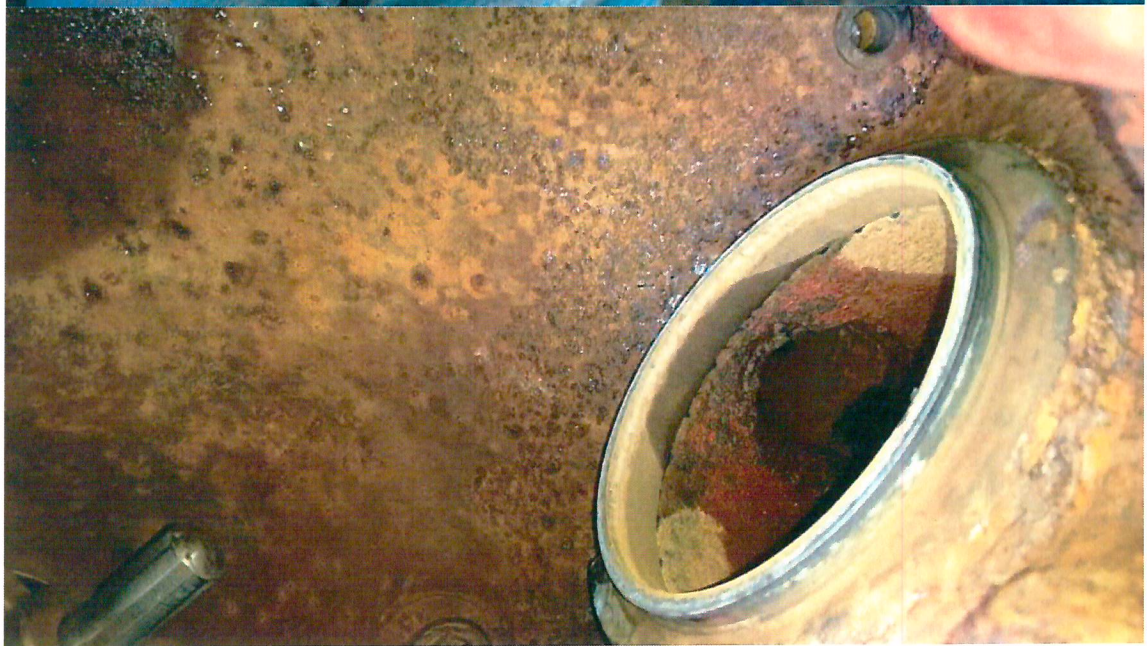
**Membrana se encuentra en buenas condiciones es sometida a pulido para retirar el sarro que se adhiere a esta.**

**Sellos de bronce son pulidos con piedra de asentar para su correcto sello retirando todas las impurezas adheridas.**

**Es retirada la clapeta, pero no se saca la membrana ya que está demasiado pegada y podría romperse y no se toma el riesgo ya que no se cuenta con stock.**

**Internamente presenta corrosión la cual no afecta su funcionamiento, se retira la mayor cantidad posible.**

**Válvula check es abierta y limpiada internamente encontrándose mucha viruta metálica en el filtro de malla.**

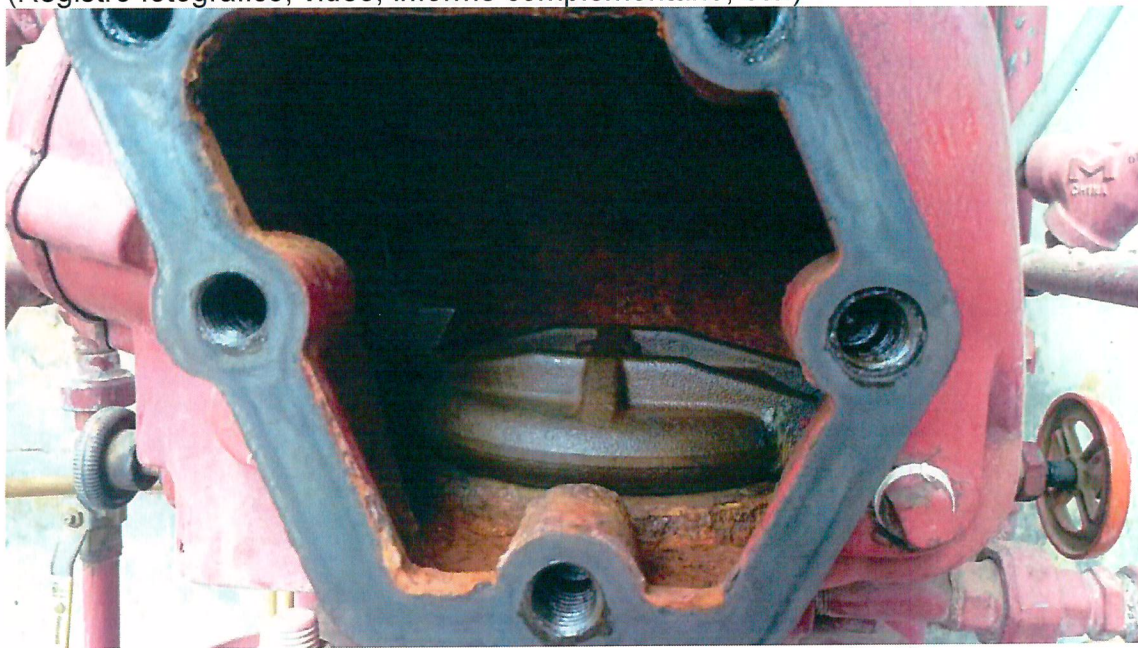
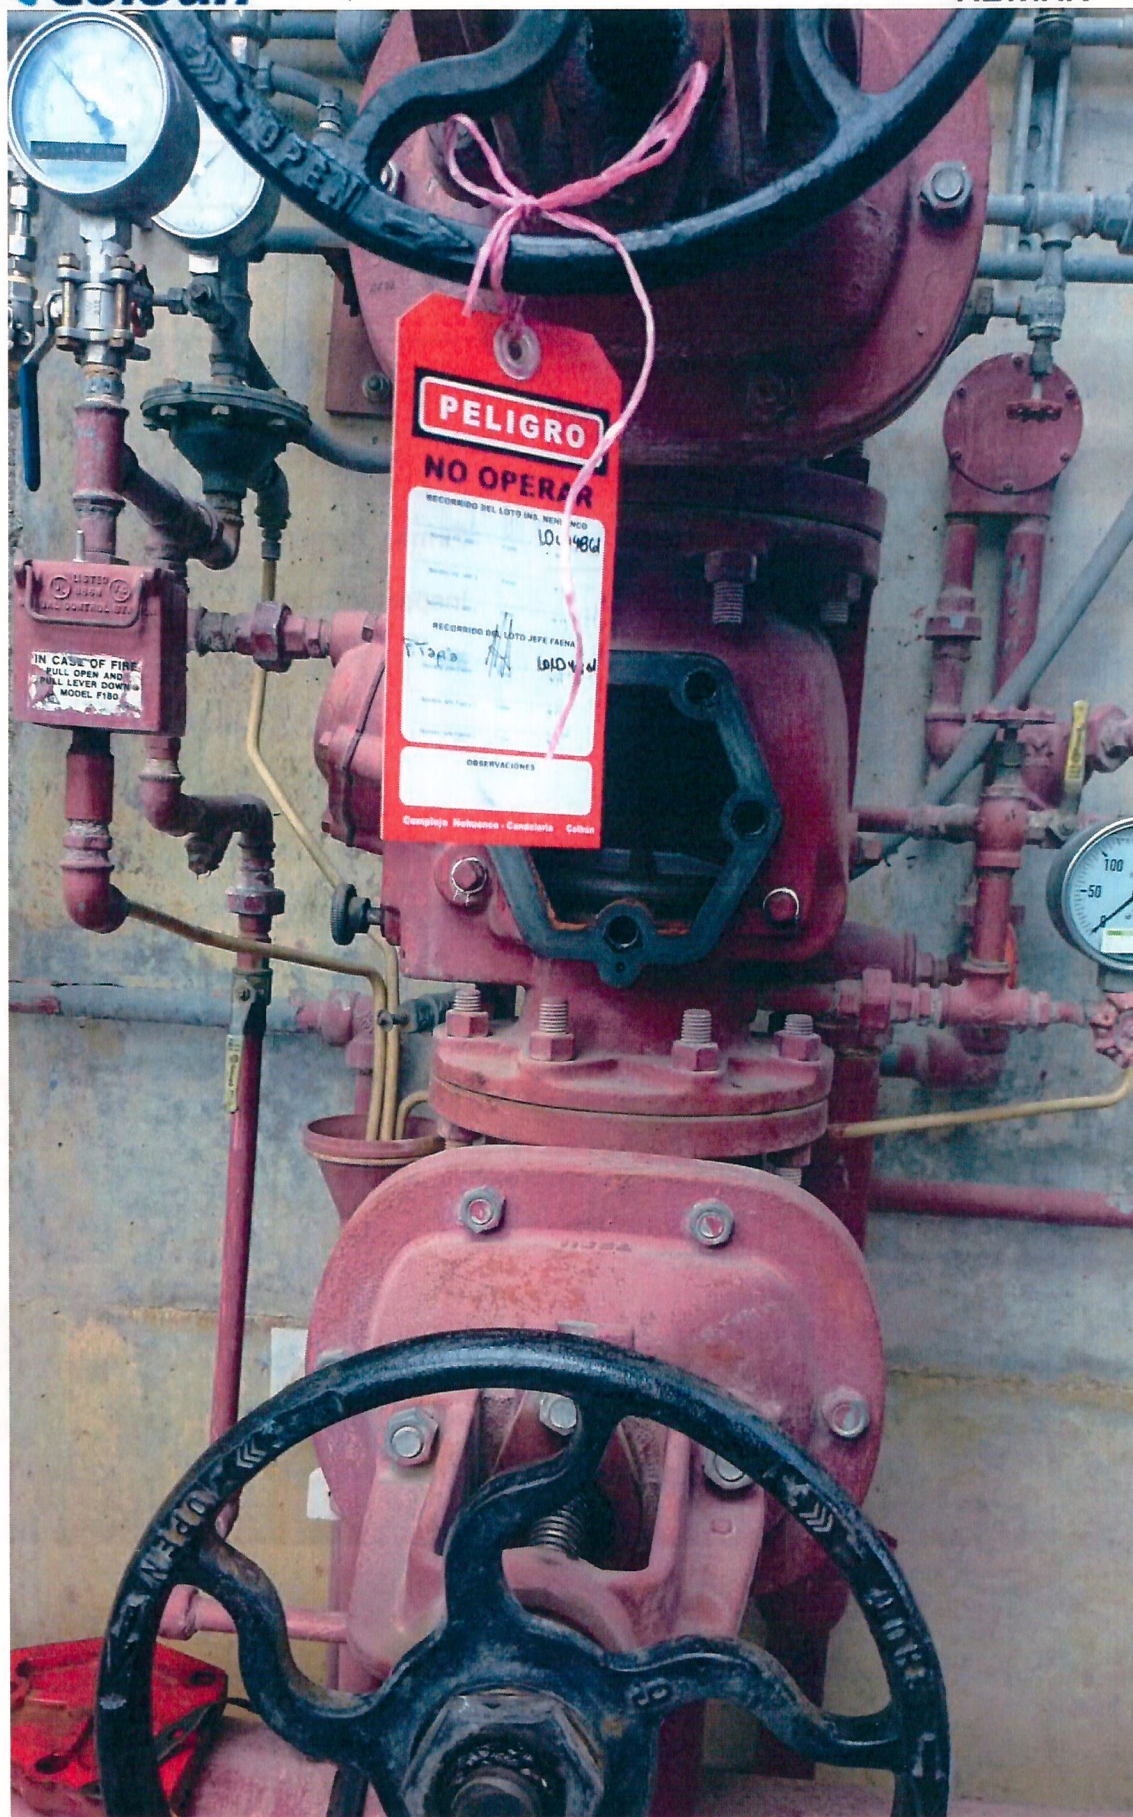
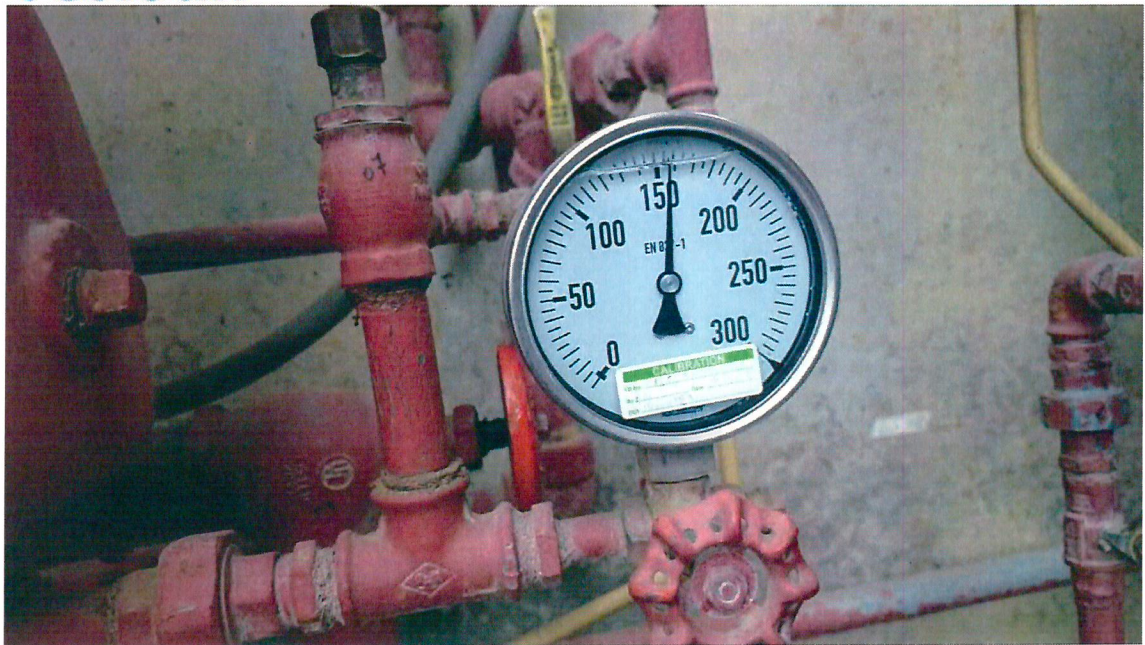
**Se verifica válvula encontrándose en perfectas condiciones no presenta fugas ni desviaciones presentes, el sello se encuentra en buen estado por tanto no tiene fugas, se encuentra en correcta posición, se le realiza limpieza y lubricación de esta.**

**Se verifica válvula HV 34 encontrándose en perfectas condiciones no presenta fugas ni desviaciones presentes, el sello se encuentra en buen estado por tanto no tiene fugas, se encuentra en correcta posición, se le realiza limpieza y lubricación de esta.**

**Se verifica válvula HV 36 encontrándose en perfectas condiciones no presenta fugas ni desviaciones presentes, el sello se encuentra en buen estado, se encuentra en correcta posición, se le realiza limpieza y lubricación de esta.**

**Válvula de compuerta HV 37 se encuentra en buenas condiciones no presenta mayor corrosión no tiene fugas ni daño o desviaciones se encuentra en la posición correcta.**

**Se verifican válvulas HV 38 y 39 encontrándose en perfectas condiciones no presentan fugas ni desviaciones presentes, el sello se encuentra en buen estado, se encuentra en correcta posición, se le realiza limpieza y lubricación de esta.**
