ILUSTRE MUNICIPALIDAD DE PAINE
Dirección de Desarrollo Comunitario
Oficina Municipal de Gestión Ambiental

OFICIO.ORD.N°0318/2018

MAT.: Solicita fiscalización

Informe técnico de denuncia

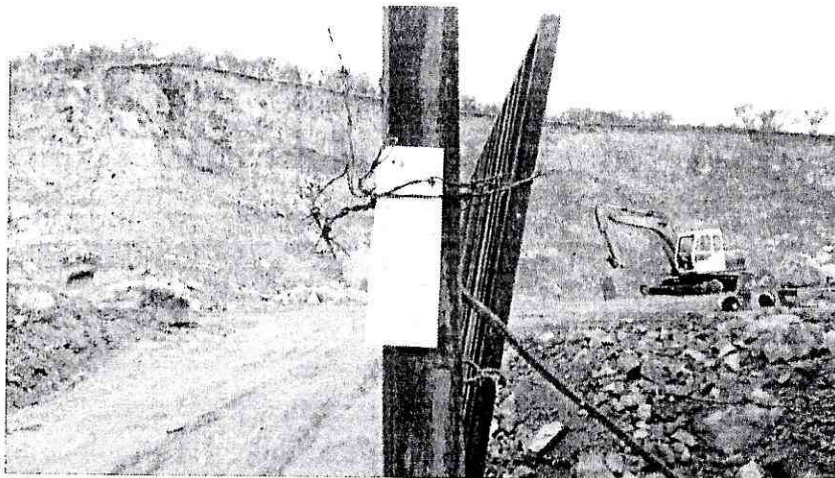
- 4) El Día 31 de Mayo 2016, la Dirección de Obras Municipales, dejó una notificación al dueño del predio, de la cual no se ha tenido respuesta a la fecha. Se adjunta copia de la Notificación de la Dirección de Obras.

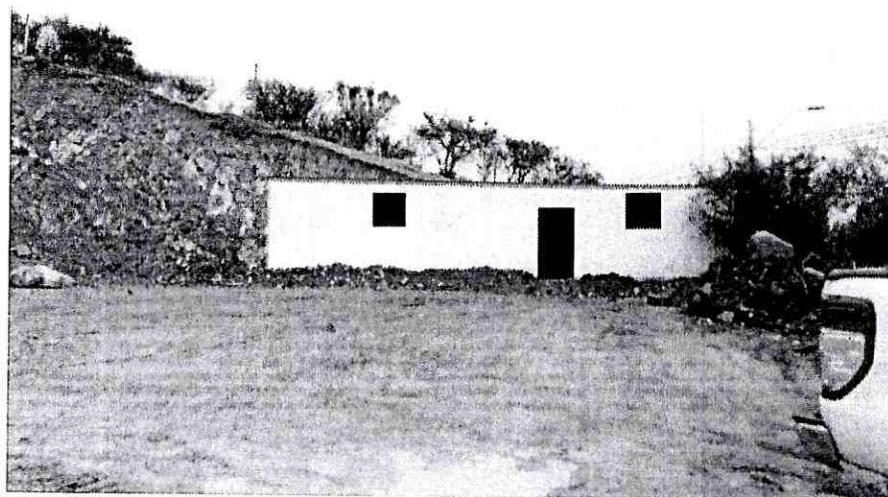
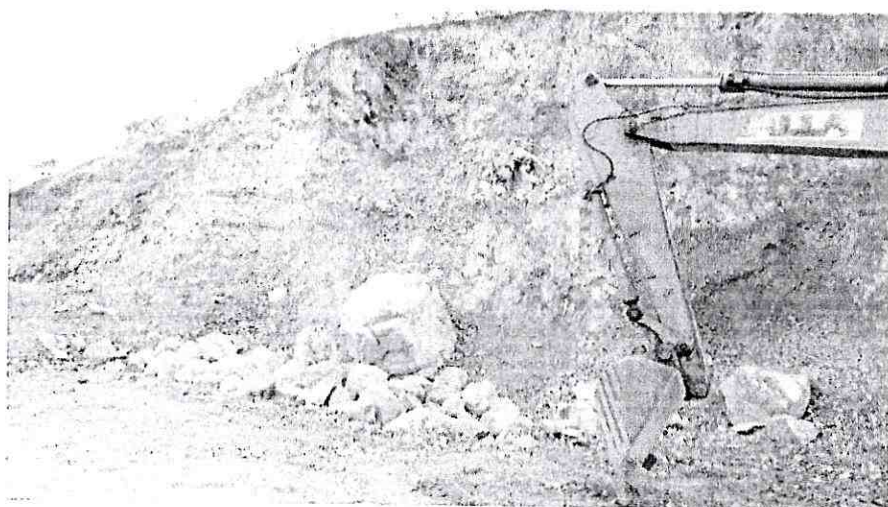
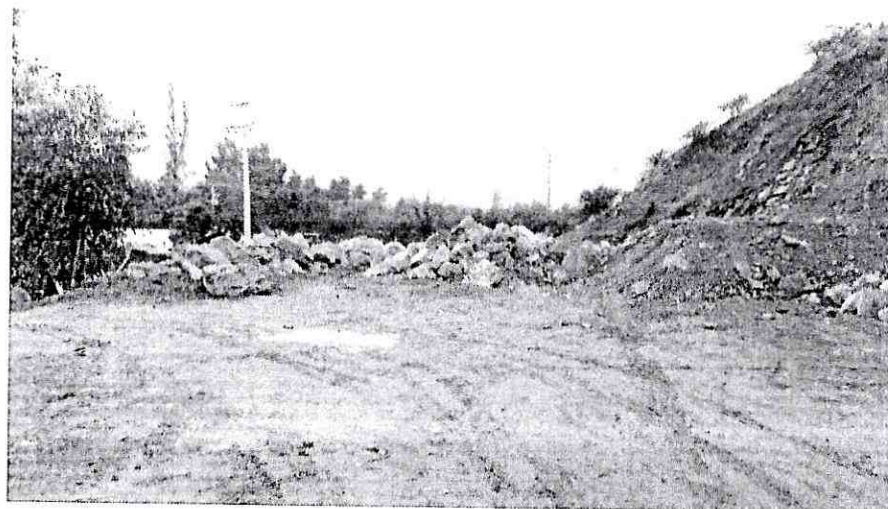
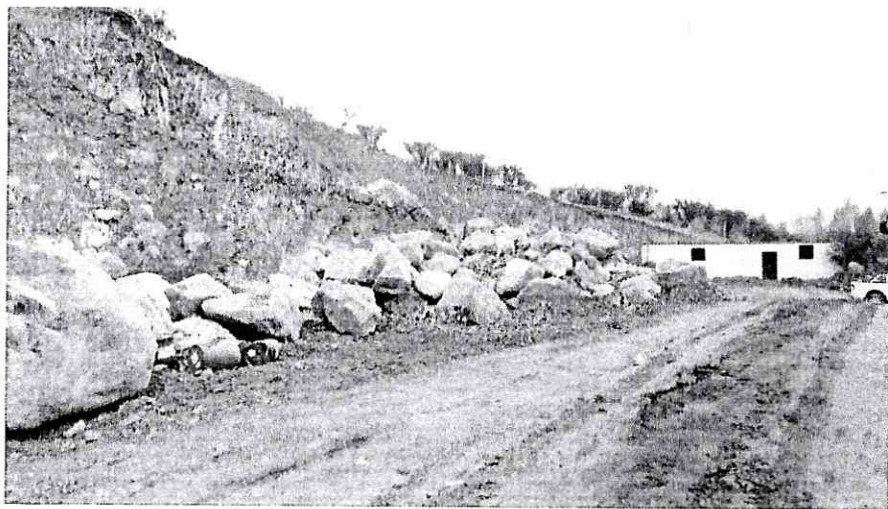
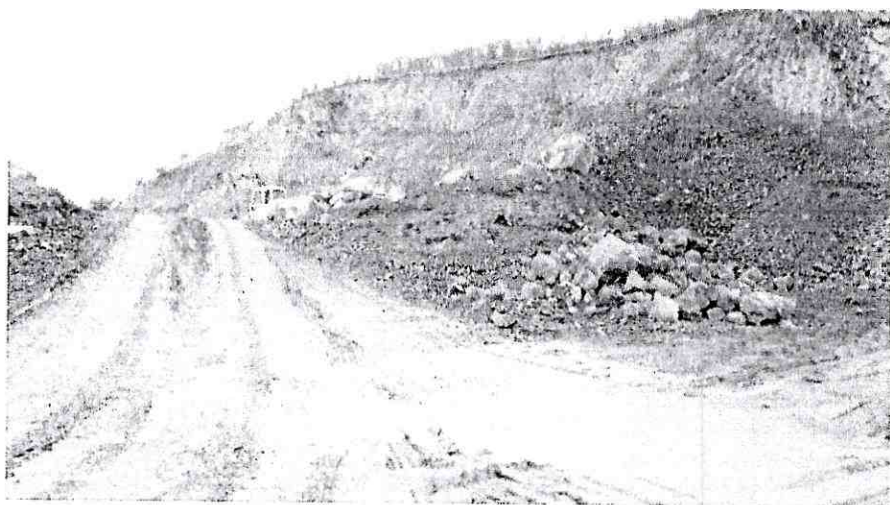
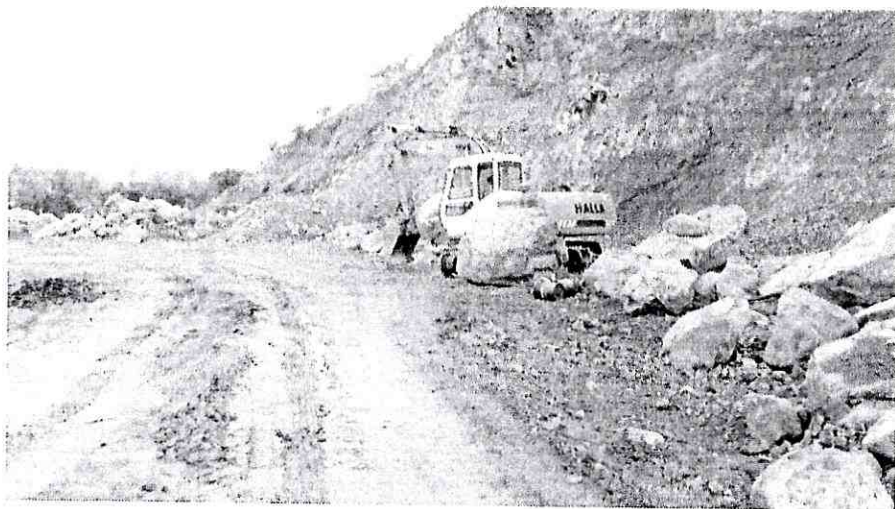
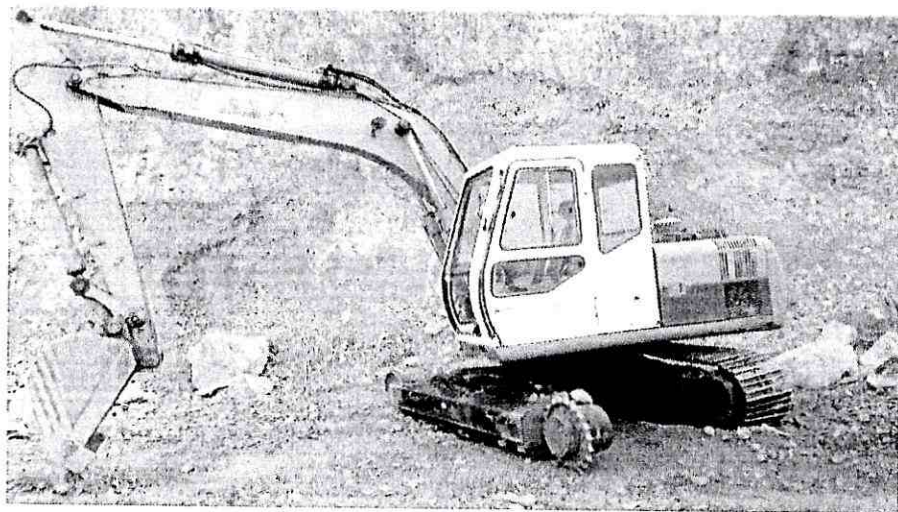
Anexo N°1

Fotografías de la Cantera:

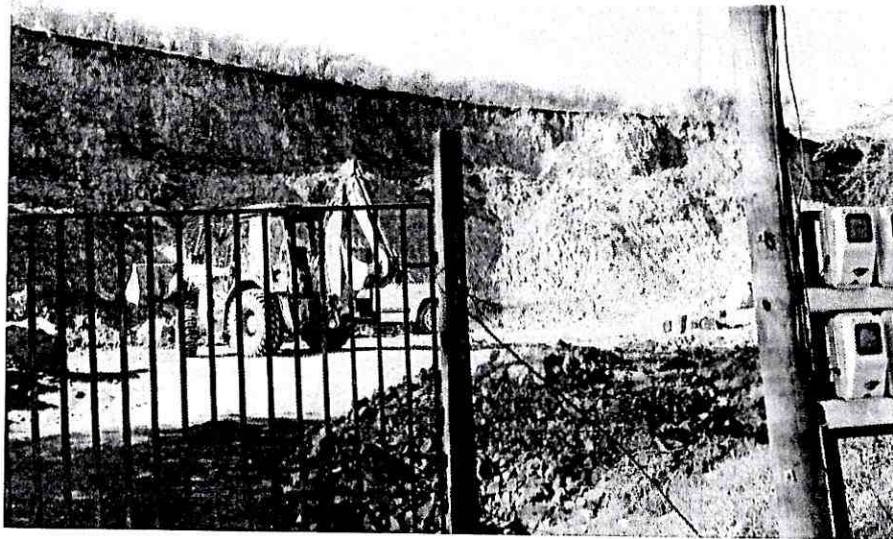
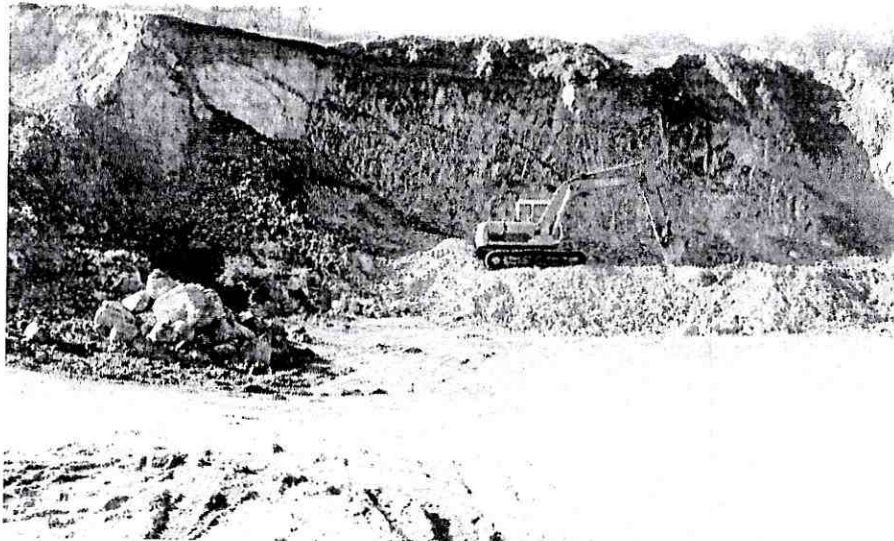
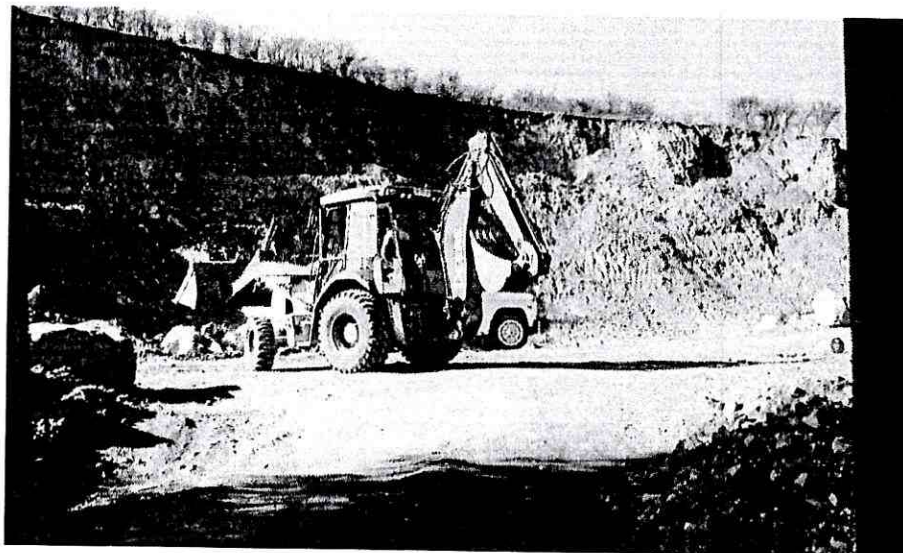
Anexo N°2

- 1) Desde el mes de mayo del 2016, tanto la Oficina de Medio Ambiente, como la Dirección de Obras y la Dirección de Inspección de este municipio, han visitado el lugar de extracción de material, con el fin de obtener antecedentes sobre el dueño del terreno, la empresa constructora que trabaja en el lugar, el destino de dicho material y los permisos necesarios (de ser obligatorios) para desarrollar esta actividad. Sin embargo, no se ha podido establecer contacto con el dueño. Se adjuntan fotografías del lugar en el Anexo N° 1.
- 2) En el mes de Julio 2016, la Dirección de Inspección Municipal visitó la cantera, y constató movimientos de tierra con maquinaria pesada y camiones. Los trabajadores se negaron a entregar sus nombres y el del dueño. En el Anexo N° 2 se adjuntan fotografías tomadas en dicha inspección.

Fotografías de la Cantera:
