REPORTE TÉCNICO

INSPECCIÓN AMBIENTAL

Vitivinícola Rio Elqui SPA, Sistema de Disposición de Riles Vitivinícola Rio Elqui .

(23/05/2019)

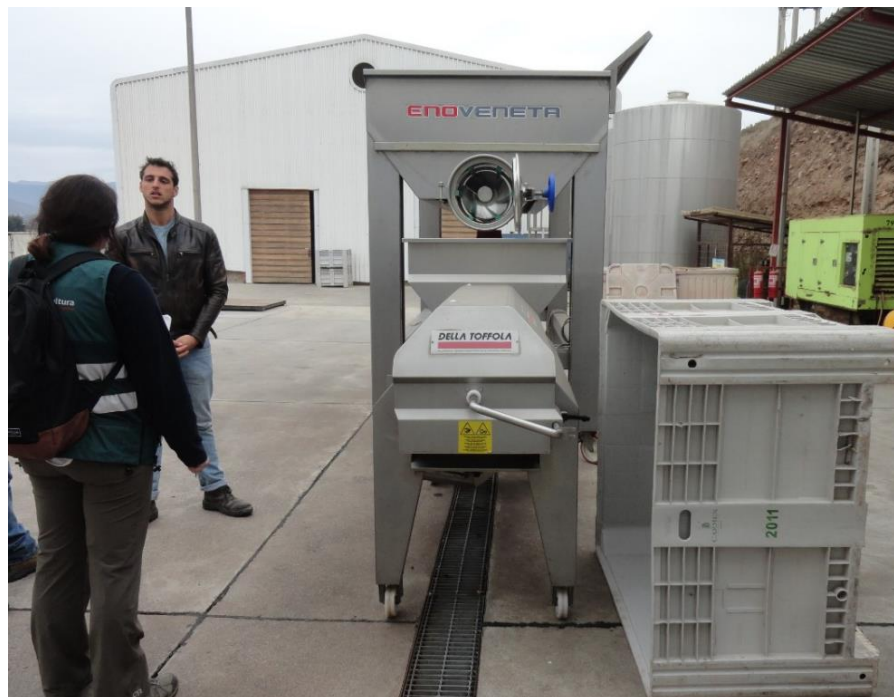
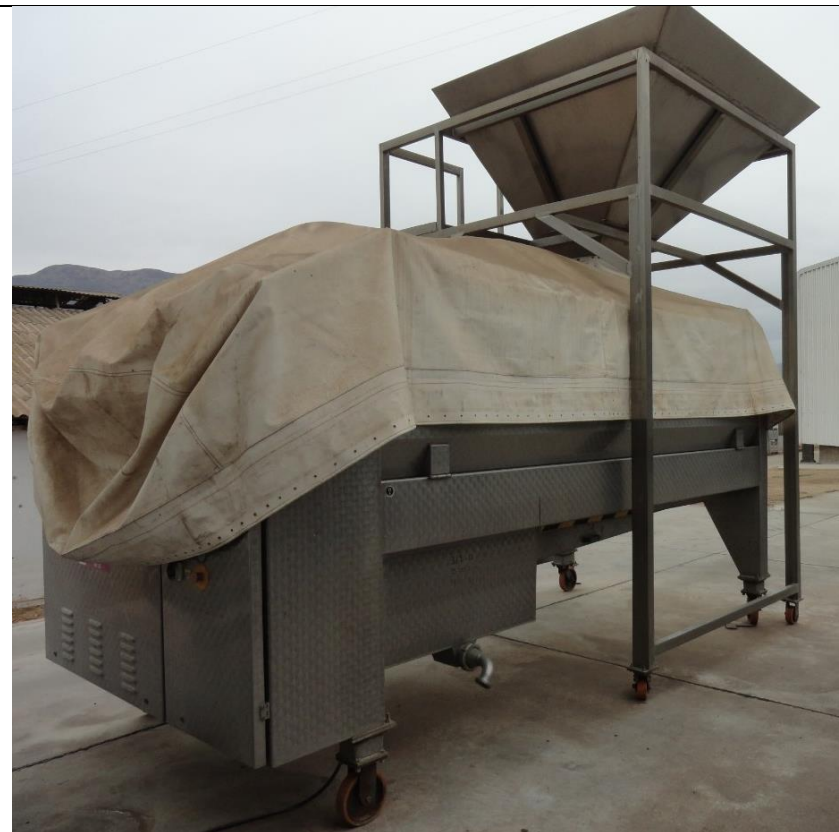
Observaciones: De acuerdo a lo observado, no se pudo verificar el manejo de los residuos sólidos, tampoco se encontró la documentación necesaria solicitada, por lo tanto, no se puede establecer el cumplimiento de la normativa. En relación a este punto, Maurizio Zadra (Jefe de Planta), indica que entregará los documentos dentro del plazo de 5 días hábiles a contar desde la inspección .

Fotografía 9.			(Fecha: 24-04-2019		
Coordenadas DATUM WGS84 HUSO 19S	Coordenada Norte: 6682059	Coordenada Este: 298173	Coordenadas DATUM WGS84 HUSO 19S	Coordenada Norte: 6682059	Coordenada Este: 298173
Descripción de medio de prueba: Tornillo Dosificador.			Descripción de medio de prueba: Despalilladora.

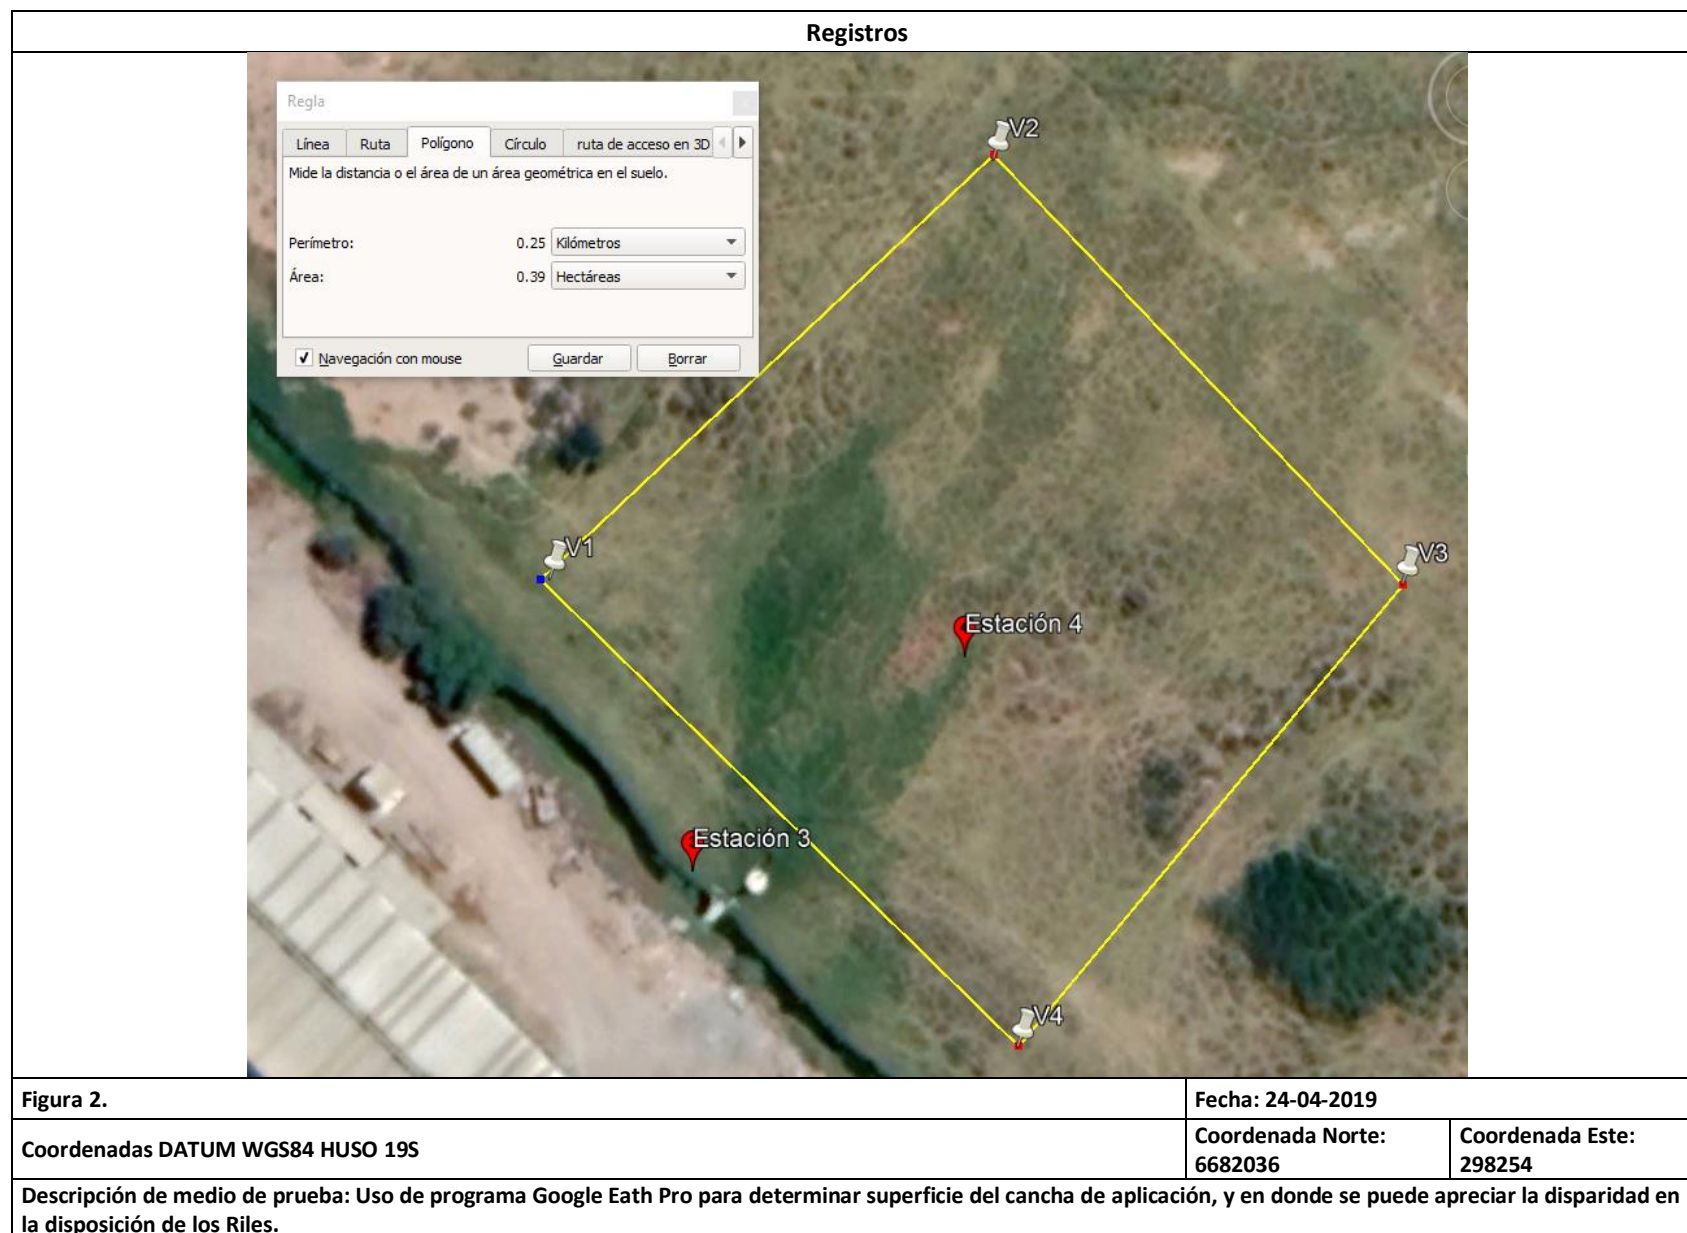
Observaciones: De acuerdo a lo observado, y si bien la planta no se encontraba operando y por ende su sistema de aspersión en las canchas estaba inactivo, al encontrar que la tuberías que alimentan a los aspersores estaban rotas y el sistema de apersores estaba roto, más el hecho de que el suelo se encontraba saturado sólo alrededor del estanque de recepción y disposición final de Riles, en contraste con el resto de la cancha que estaba seco, se pude concluir que el sistema de aspersores no funciona y que la descarga del Ril se produce a través de la infiltración en un sólo sector.

Descripción de medio de prueba: Tubería Principal.
