***INFORME MENSUAL N°1 DE MONITOREO ARQUEOLÓGICO***

***“RECONVERSIÓN TECNOLÓGICA PLANTA DE TRATAMIENTO DE  
AGUAS SERVIDAS LA CADELLADA”***

***COMUNA DE LAMPA, PROVINCIA DE CHACABUCO***

**FEBRERO DE 2015**

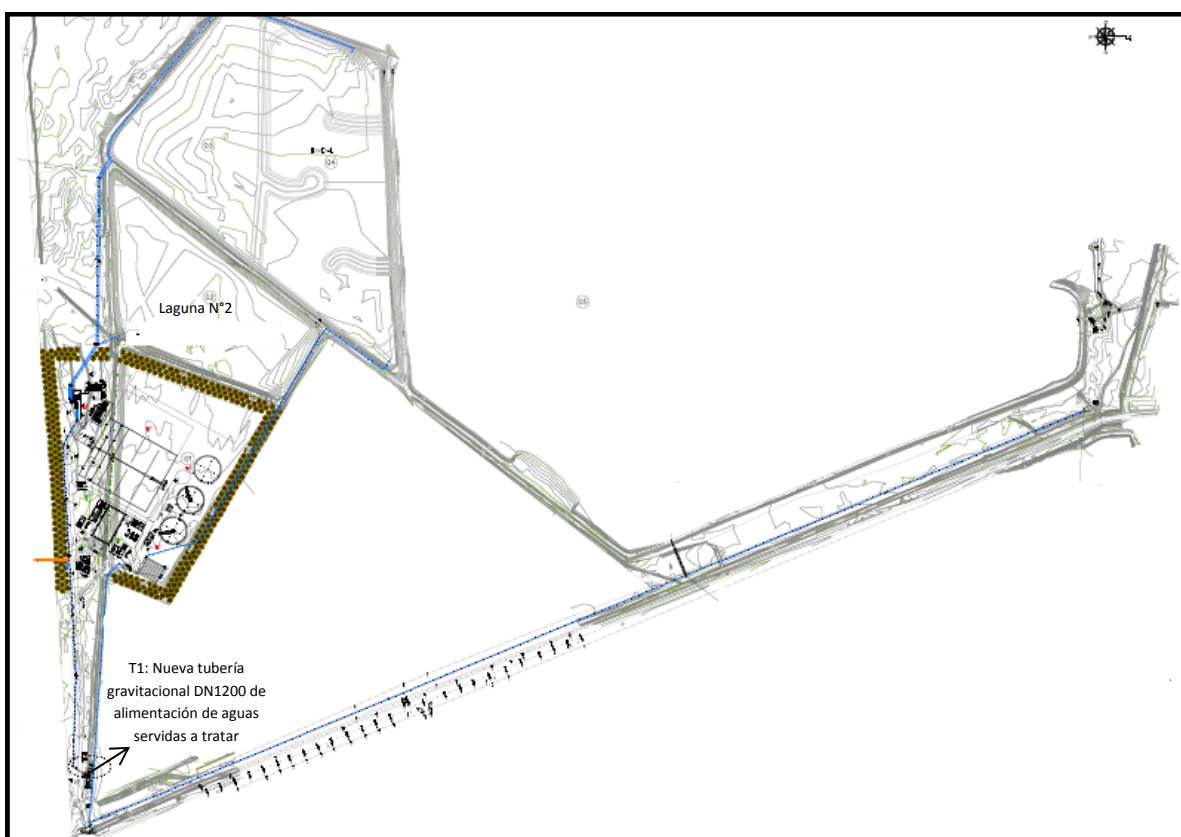
Figura 1. Plano de la planta general del proyecto, las excavaciones de la colindancia a laguna 2, los pozos de cámara y la zanja para la tubería T1, se centraron en el sector Sur de la planta.

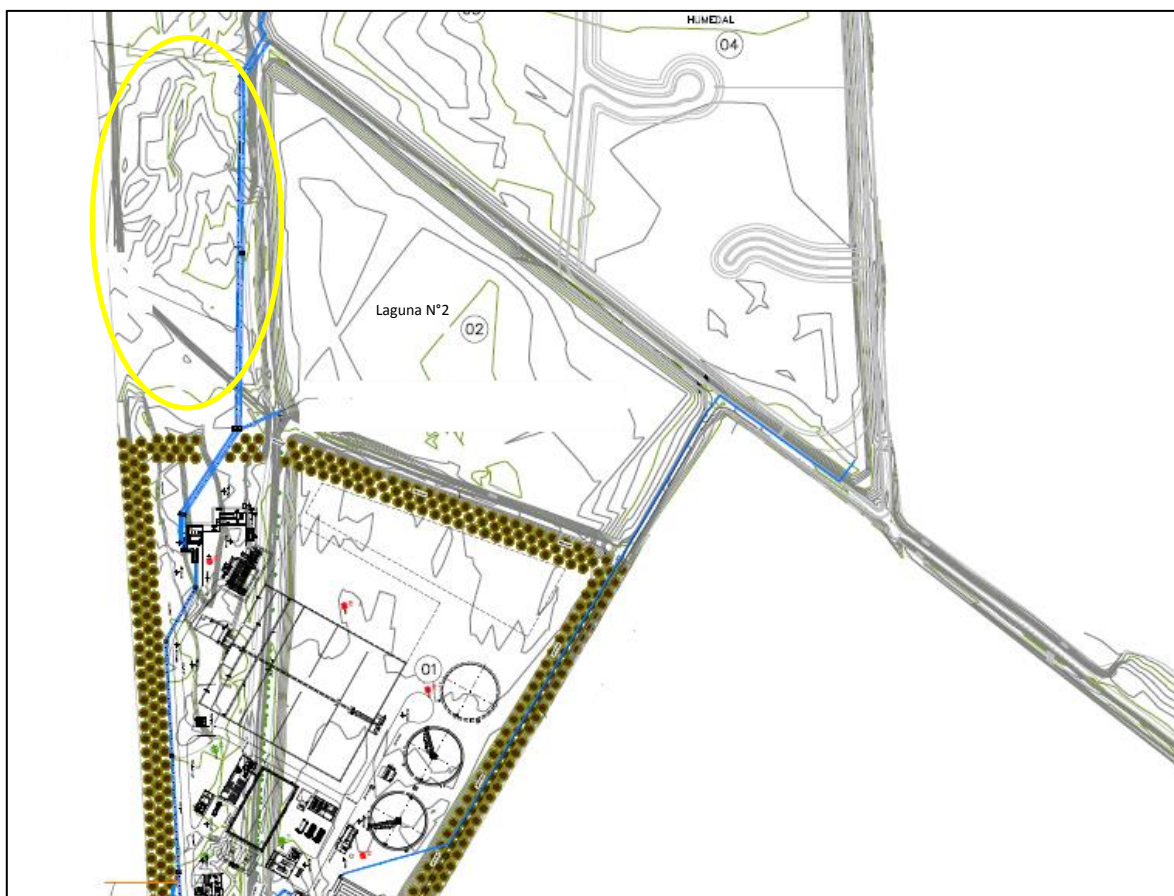
Figura 2.

Este sector se ubica en el lado oeste de la planta, desde acá se realiza una excavación masiva para la extracción de sedimento para rellenar y compactar lo que es la laguna 1. Es un área de 125 m de largo por 65 m de ancho, la profundidad máxima de excavación fue de 1,40 m, como a continuación se observa en el siguiente plano.

Plano del área excavada denominada Colindancia a laguna 2.
