REPORTE TÉCNICO

INSPECCIÓN AMBIENTAL

PLAN DE EXPANSIÓN CHILE LT 2X500 KW CARDONES-POLPAICO

Región de Valparaíso

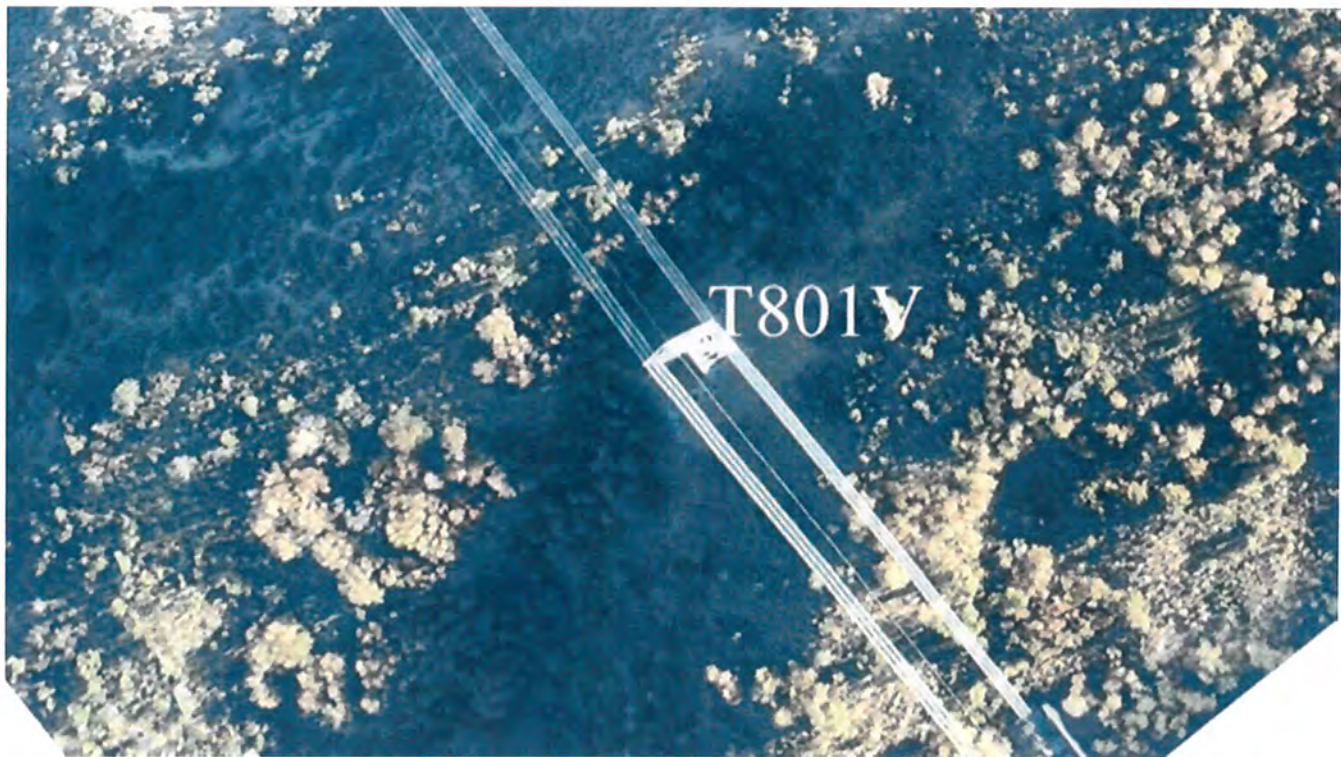
Figura 5.

- Del análisis de la información levantada en terreno y posterior análisis en gabinete, se determinó que la matriz vegetacional en la cual se inserta la torre corresponde a bosque nativo de preservación por presencia de *Dasyphyllum excelsum*, constatándose que en la construcción de la plataforma de la torre la empresa intervino 0,167 ha. de dicho tipo de bosque (Figura 4).

En la imagen se aprecia la superficie de 0,167 [Ha] que resultó afectada por la construcción de la torre T801V, la cual constituye bosque nativo de preservación al estar inserta en una matriz vegetal que constituye hábitat de la especie arbórea "vulnerable" *Dasyphyllum excelsum* (palo santo o tayu).
