**INSPECCIÓN AMBIENTAL
PLAN DE EXPANSIÓN CHILE LT 2X500 KW CARDONES-POLPAICO
COQUIMBO**

CORPORACIÓN NACIONAL FORESTAL

**JULIO
2019**

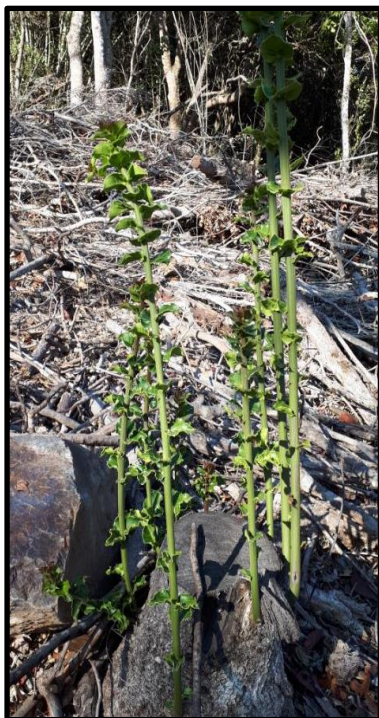
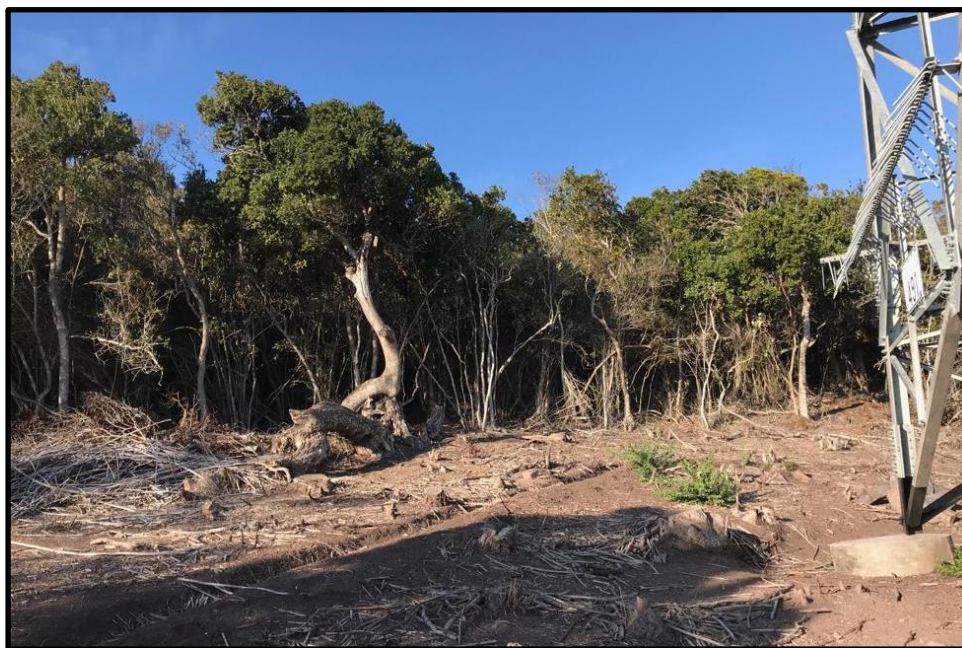
Fotografía 23.

<p>Observaciones:</p> <p>En análisis de gabinete de la documentación mencionada se pudo determinar lo siguiente:</p> <ul style="list-style-type: none"> - Se constató la corta de 0,01 ha de bosque nativo de preservación en la plataforma de la torre 480. - Se constató la corta de 0,01 ha de bosque nativo de preservación en la plataforma de la torre 481.
