**INSPECCION AMBIENTAL
PLAN DE EXPANSIÓN CHILE LT 2X500 KW CARDONES-POLPAICO
REGION METROPOLITANA**

CORPORACIÓN NACIONAL FORESTAL

**JULIO
2019**

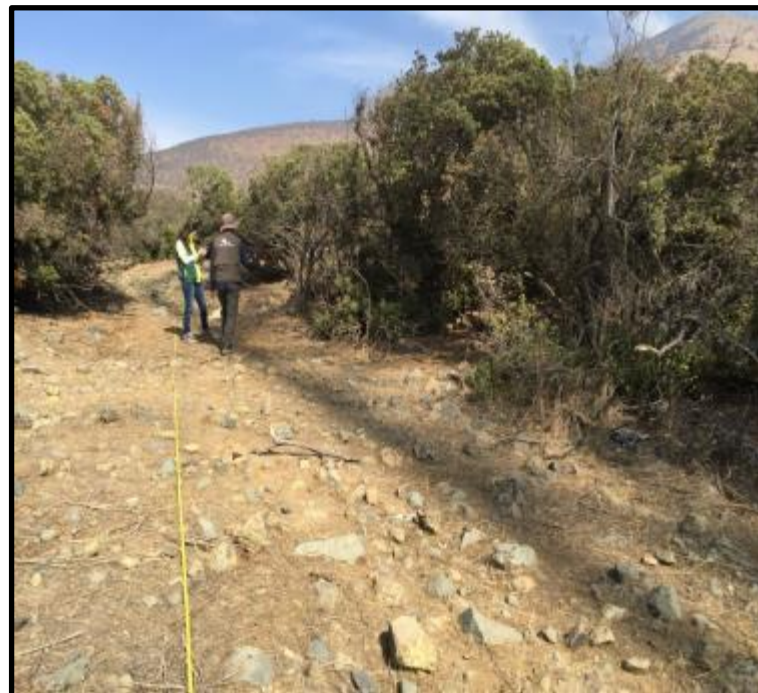
Fotografía 3.

Parcela N°1 y registro fotográfico del conteo de las especies que se encuentran en la Parcela.

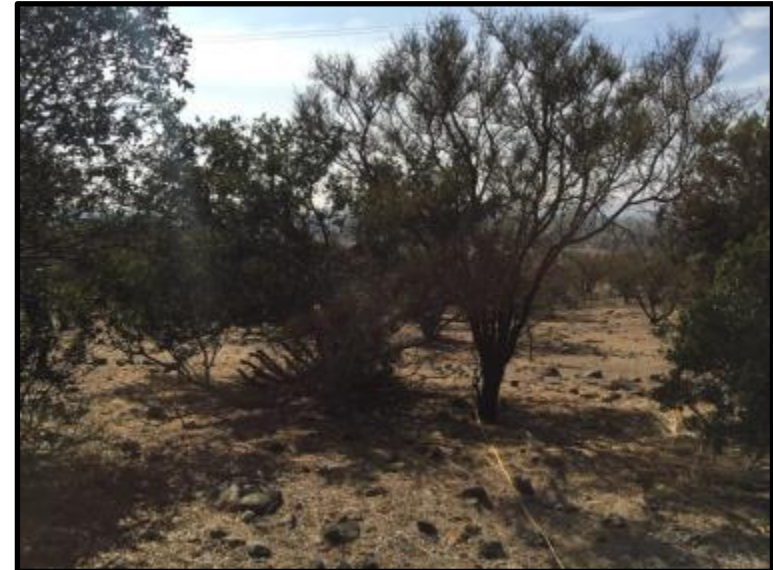
Fotografía 4.

Parcela N°2, se observa presencia de *Acacia caven* dentro de la parcela.

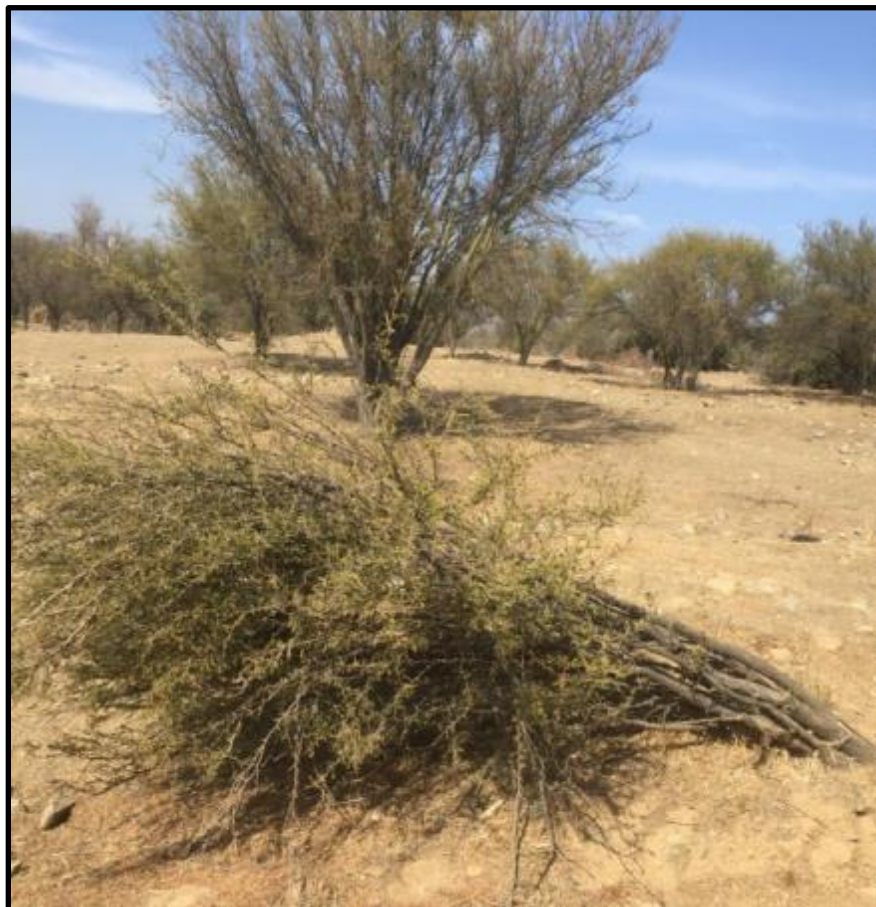
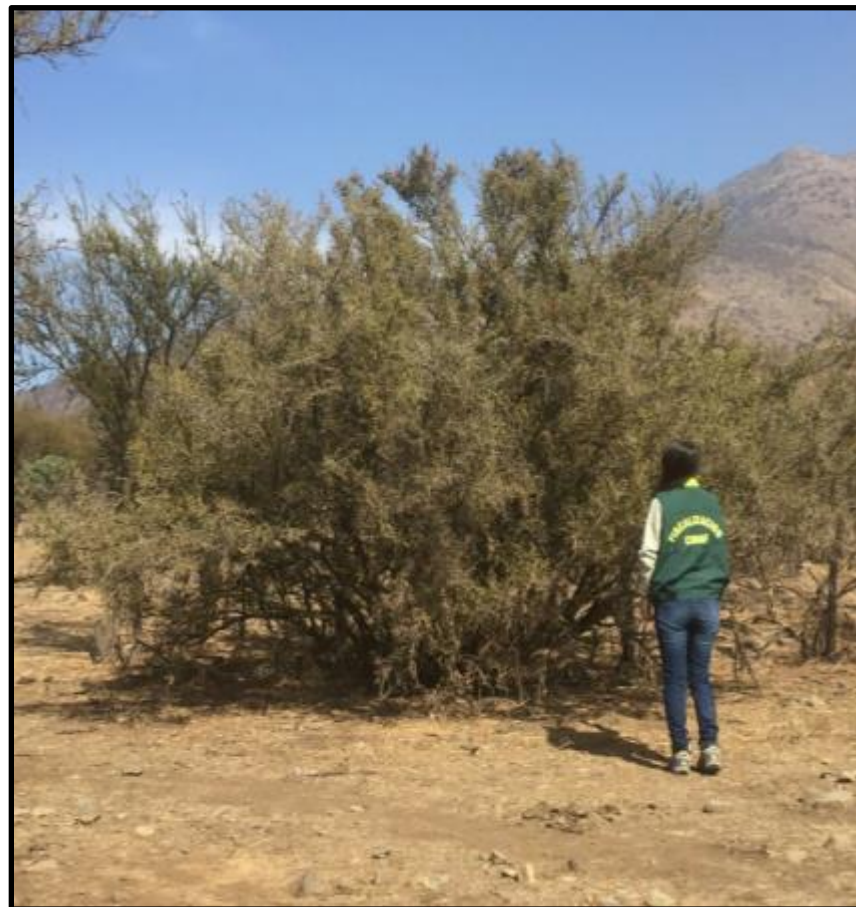
Fotografía 5.

Presencia de la especie *Porlieria chilensis* (Guayacán), cercanas a la Torre 864.

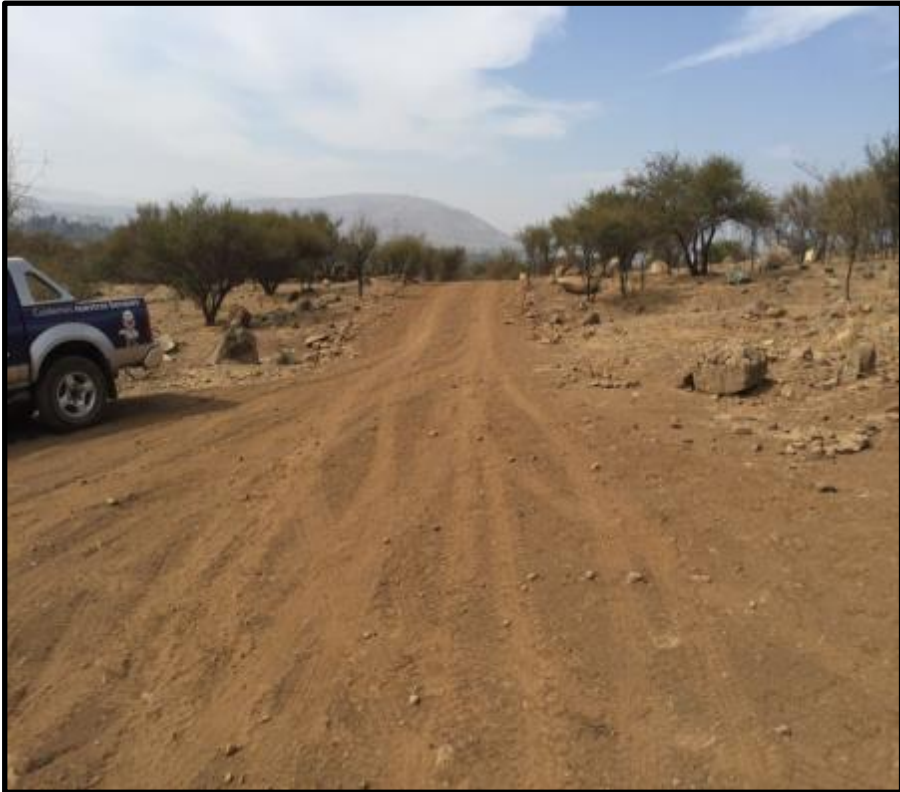
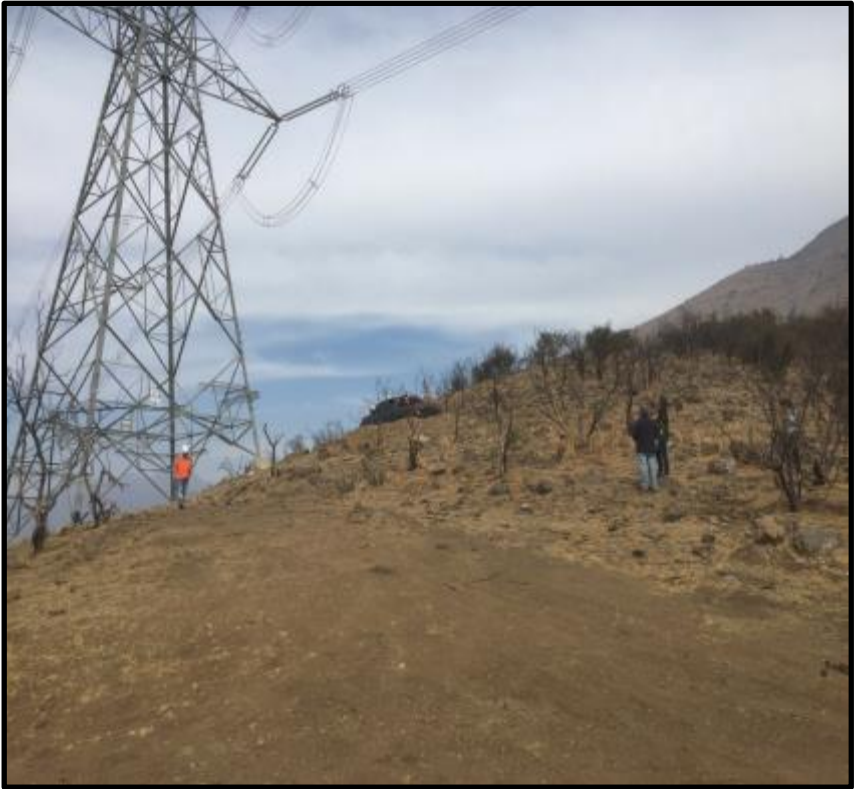
Fotografía N°14		Fecha: 23-04-2019	
Coordenadas DATUM WGS84 HUSO (19)		Coordenada Norte: 6328593	Coordenada Este: 322374
Descripción de medio de prueba: Instalación de la Torre 862, en lugar sin permisos e imagen del camino de acceso hacia la Torre 862.

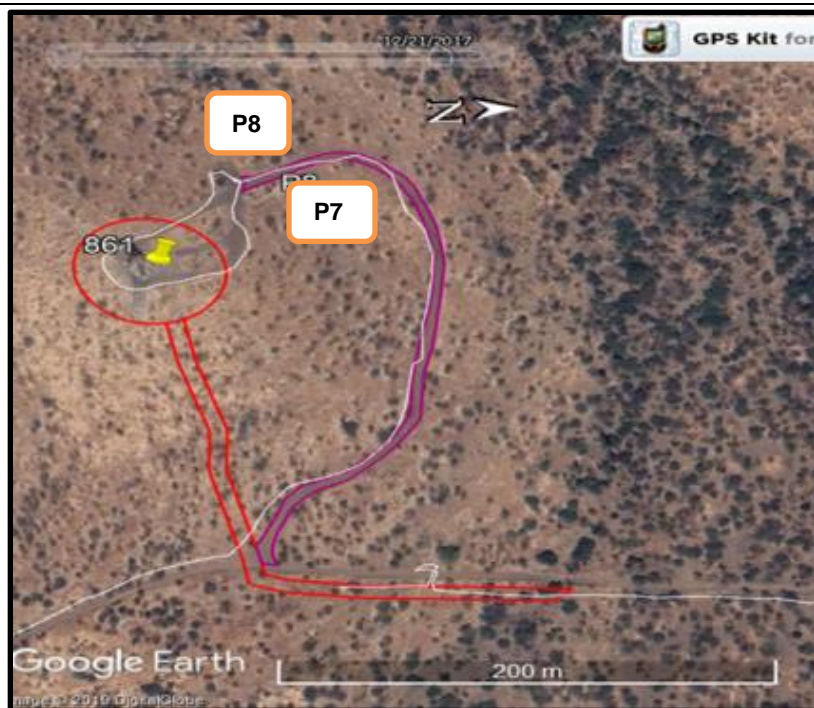
Fotografía N°15

Se marcan los sitios en el que se realizaron las dos Parcelas.

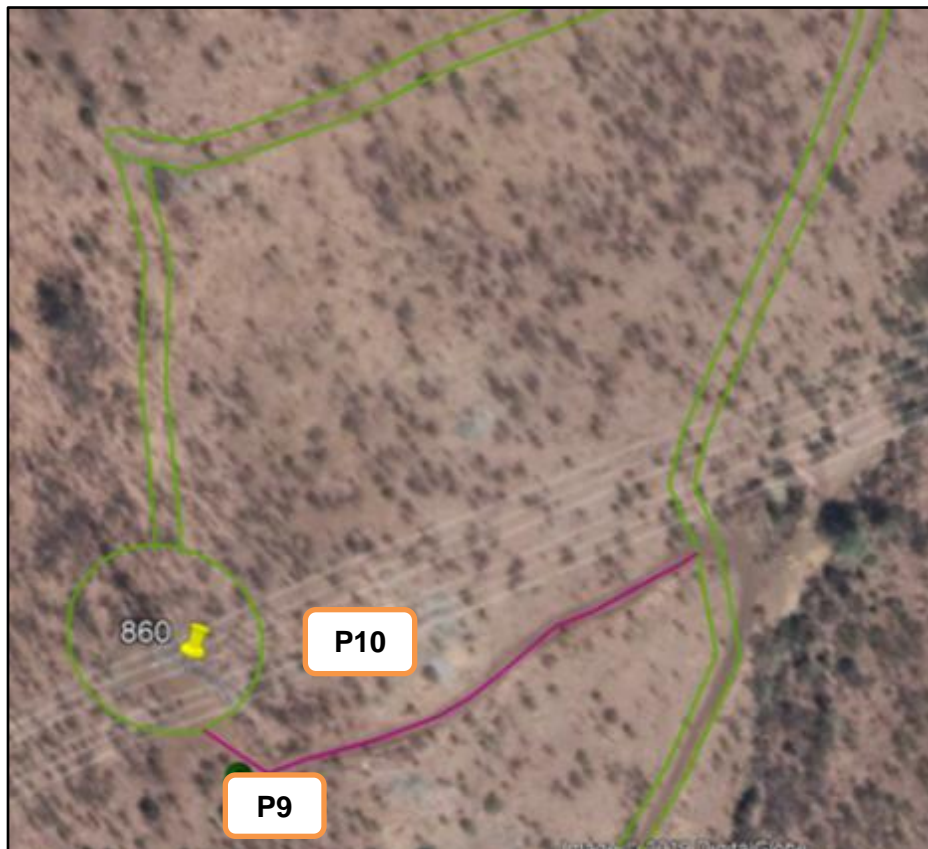
Fotografía N°20

Fotografía que muestra la ubicación de la Torre 860, acorde a lo aprobado en la RCA N°1608/2015 y P.M.P N°123/2-20/16, además se señalan las ubicaciones de las parcelas (P9 y P10).

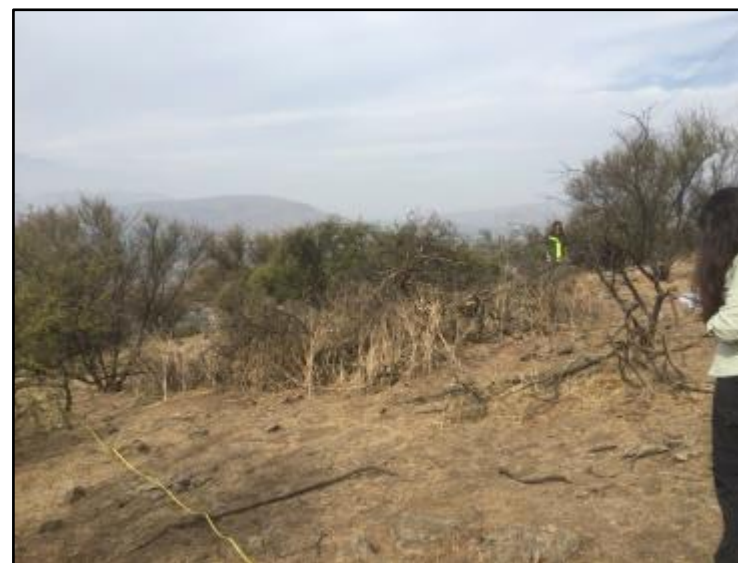
Fotografía N°21

Parcela N° 9, en imagen se aprecian las especies de *Acacia caven*, dentro de la parcela.

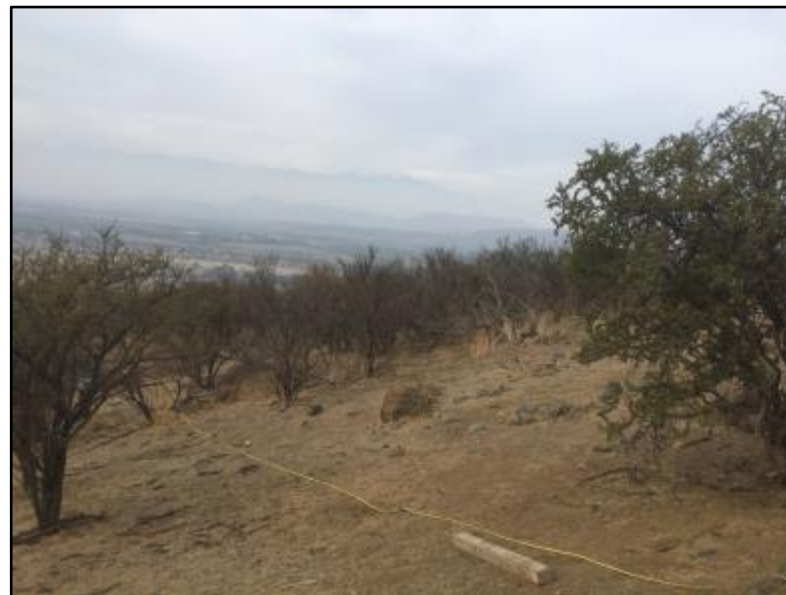
Fotografía N°22

Parcela N° 9, en imagen se aprecian las especies de *Acacia caven*, dentro de la parcela.

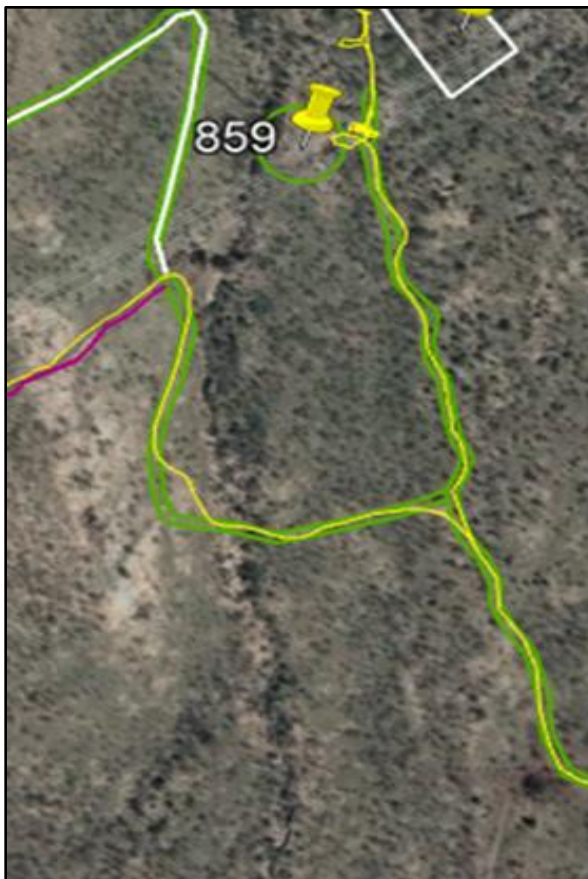
Fotografía N° 23

Imagen que corrobora, que el acceso hacia la torre 856 y la instalación de ella (líneas color verde y amarillo) están realizados según lo aprobado en la RCA N° 1608/2015 y Plan de Manejo de Preservación N° 123/2-20/16.

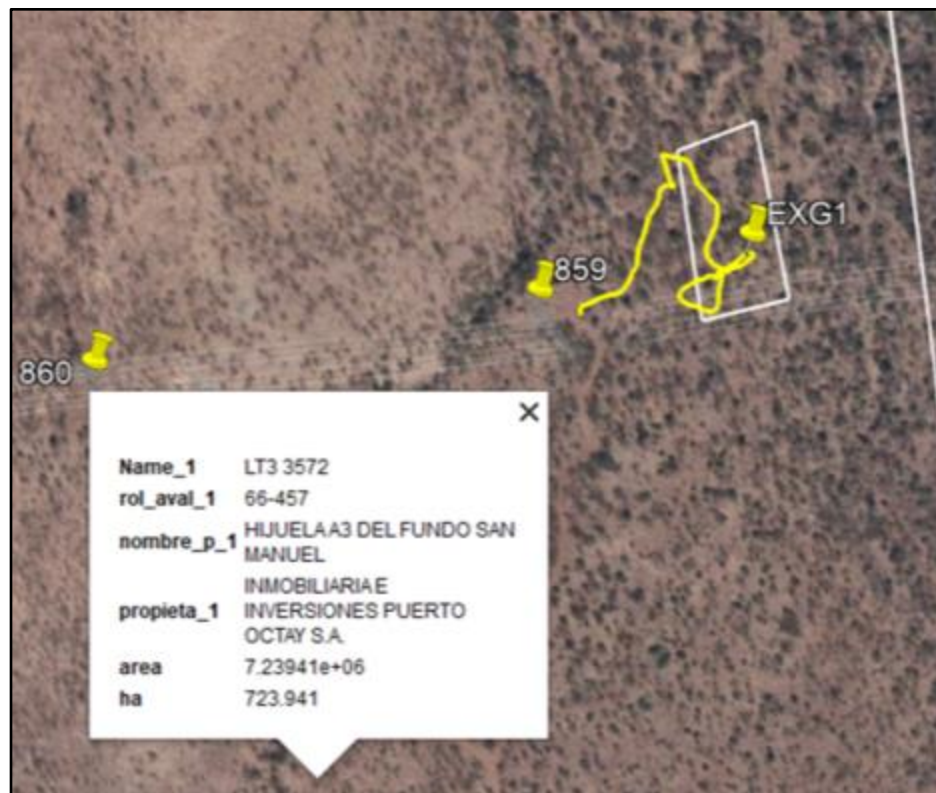
Fotografía N° 24

Documentación analizada: <ul style="list-style-type: none"> • (OD-4) • Respuesta 1.1 y Anexo 1.1A de Adenda excepcional, respecto de la ubicación definitiva de las obras del proyecto. 	
Hecho(s) Constatado(s): Revisión del emplazamiento de la Zona de Exclusión contemplado en el Plan de Manejo de Preservación N° 123/2-20/16, se constató la inexistencia de esta medida.	
Observaciones: Aprobado con una superficie de 0.5 ha con la especie Guayacán, donde se constató la inexistencia de esta medida, además de la presencia de animales en el área.

Imagen con el área autorizada (polígono blanco) para realizar la medida de "Exclusión y seguimiento de la dinámica natural de *Porlieria chilensis* (Guayacán)". Esta medida tiene como objetivo impedir el ingreso de herbívoros y la depredación de semillas y plántulas que eventualmente puedan establecerse en un futuro en un área de 0,25 ha y 0,25 ha sin exclusión como situación testigo. El objetivo de esta iniciativa es Restaurar pasivamente el área a excluir. En amarillo el track del recorrido realizado por los fiscalizadores constatando que la **medida no ha sido realizada**.

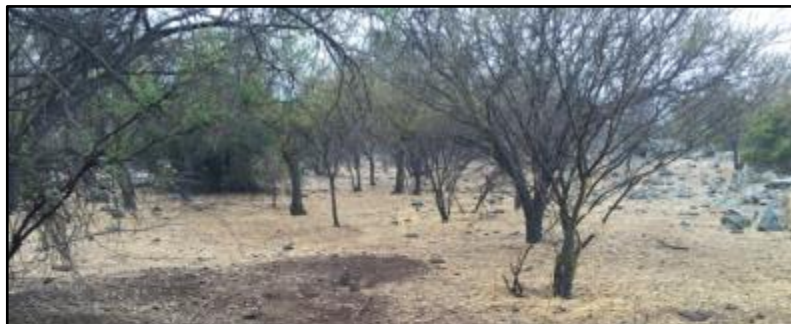
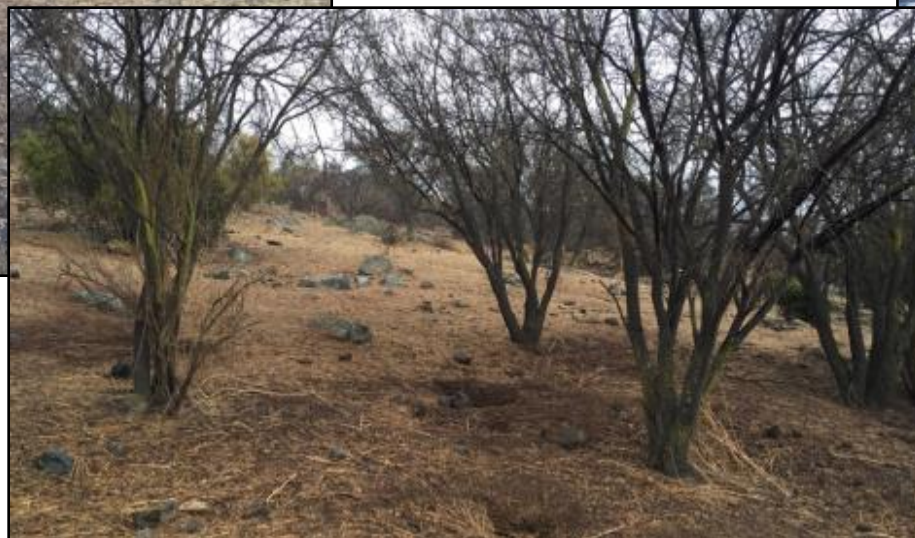
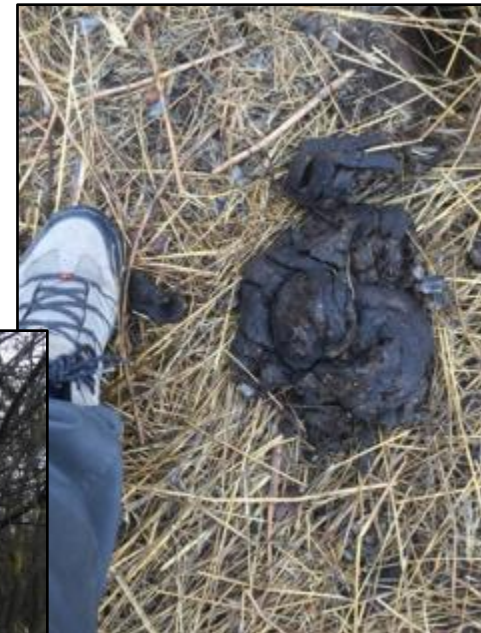
Fotografía N° 25

Área en donde se debía implementar las medidas de medida de "Exclusión-Testigo de Guayacán de 0,5 ha. Se pudo evidenciar la presencia de ganado en el lugar.

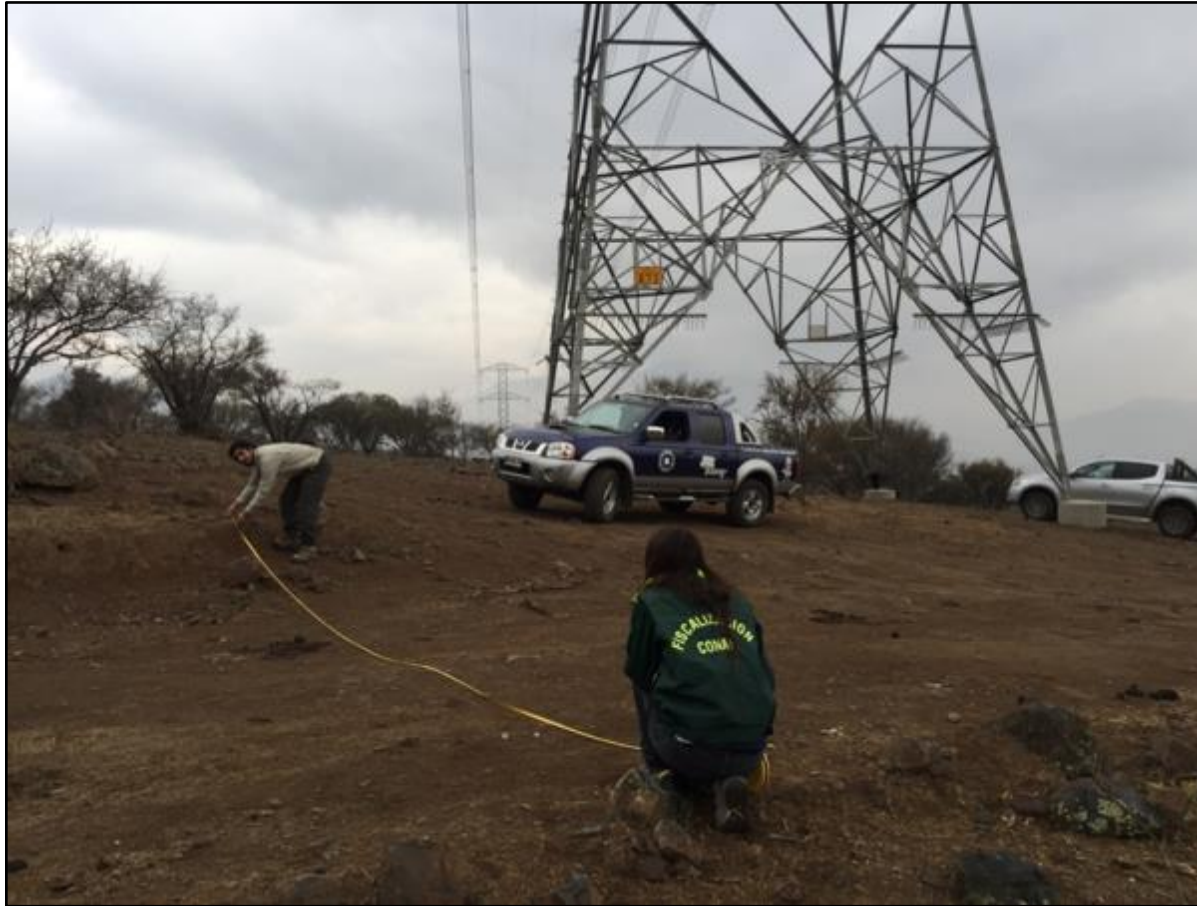
Fotografía N° 27

Lo aprobado en el P.M.P N° 123/2-20/16, para la instalación de la Torre 858, es de una superficie de 0.100 ha, y para los accesos hacia la Torre (L3AT858-R3; L3AT858-R4), 0.436 y 0.681 ha, afectando a las especies *Quillaja saponaria*, *Lithraea caustica*, *Acacia caven* y *Porlieria chilensis* (Especie Vulnerable). El ancho del camino hacia la torre no autorizado, fue de 6 metros.

En terreno se pudo apreciar que la torre intervino más superficie de lo autorizado en el Plan de manejo de Preservación para la construcción **Torre 858**

Medición del ancho del camino del camino no autorizado.

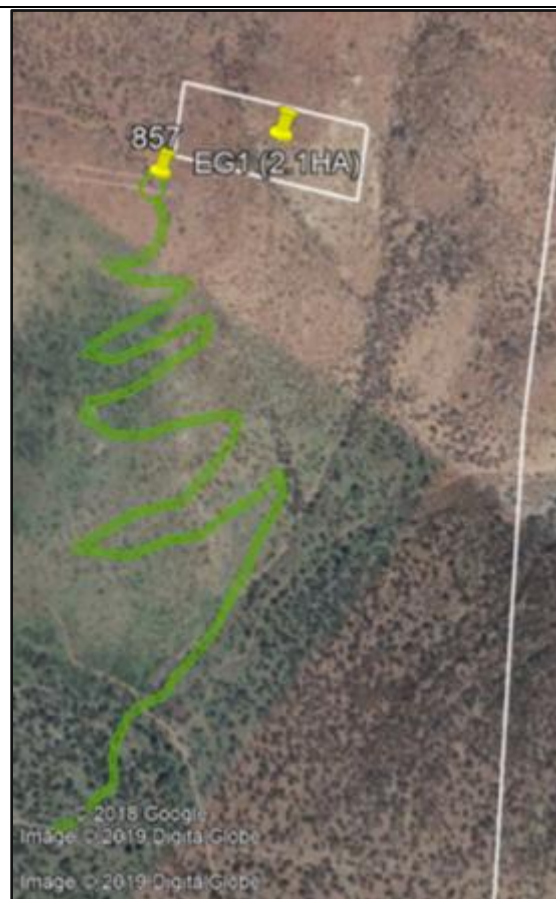
Fotografía N° 28

Documentación analizada: <ul style="list-style-type: none"> • Respuesta 1.1 y Anexo 1.1A de Adenda excepcional, respecto de la ubicación definitiva de las obras del proyecto. • (OD-4) 	
Hecho(s) Constatado(s): Torre 857 y medida de Enriquecimiento correspondiente al P.M.P N°123/2-20/16.	
Observaciones: Se constató la Inexistencia de la medida de Enriquecimiento y se observó que la superficie de despeje es mayor a la aprobada.

En verdes los polígonos de acceso aprobado a la Torres 857 (1,6 ha) y la superficie intervenida para la construcción y emplazamiento de estas (0.1 ha).

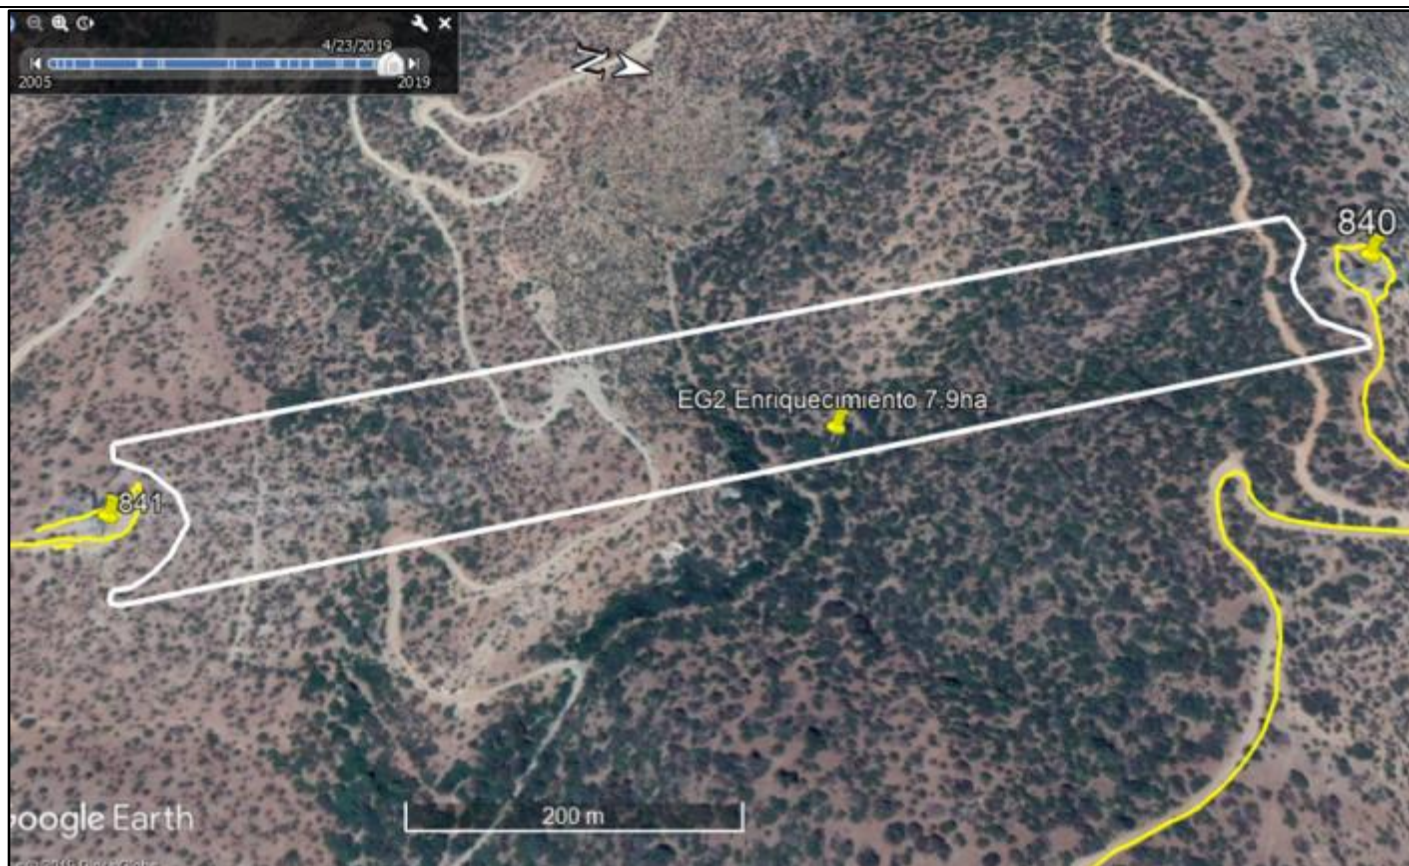
Fotografía N° 30

Medida N°3: Enriquecimiento, la cual corresponde a la plantación de ejemplares de Guayacán con una superficie total de 10.0 ha (EG2: 7.88 ha, EG1: 2.12 ha).

Imagen aérea con el área autorizada (polígono blanco) para realizar la medida de Enriquecimiento de 711 plantas de *Porlieria chilensis* (Guayacán) en una superficie de 7.9 hectáreas. En amarillo el track del recorrido realizado por los fiscalizadores en donde se pudo ratificar que la **medida no ha sido realizada**.

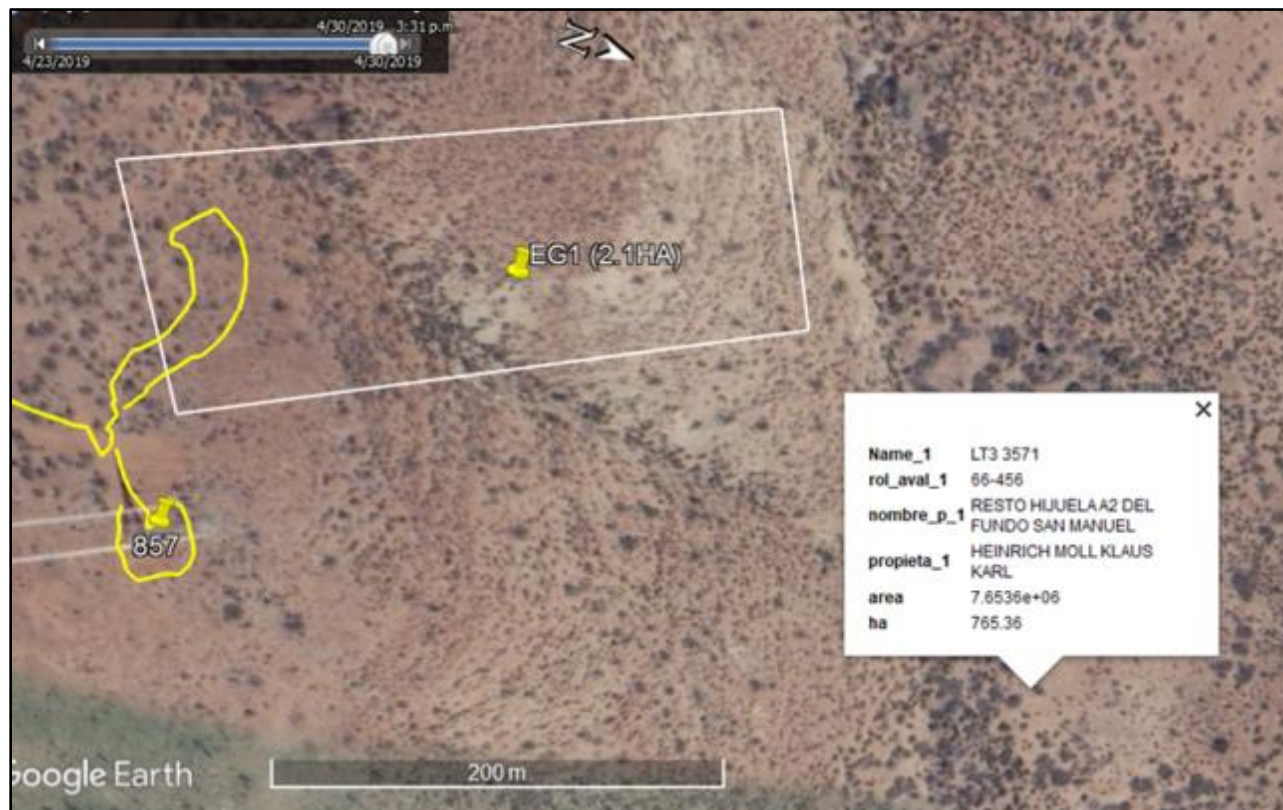
Fotografía N° 31

Imagen aérea con las áreas s autorizada (polígono blanco) para realizar la medida durante el año 2018 de “Enriquecimiento de 189 plantas de Guayacán en una superficie de 2.1 hectáreas” (EG1). En amarillo el track del recorrido realizado por los fiscalizadores constatando que la medida no ha sido realizada.

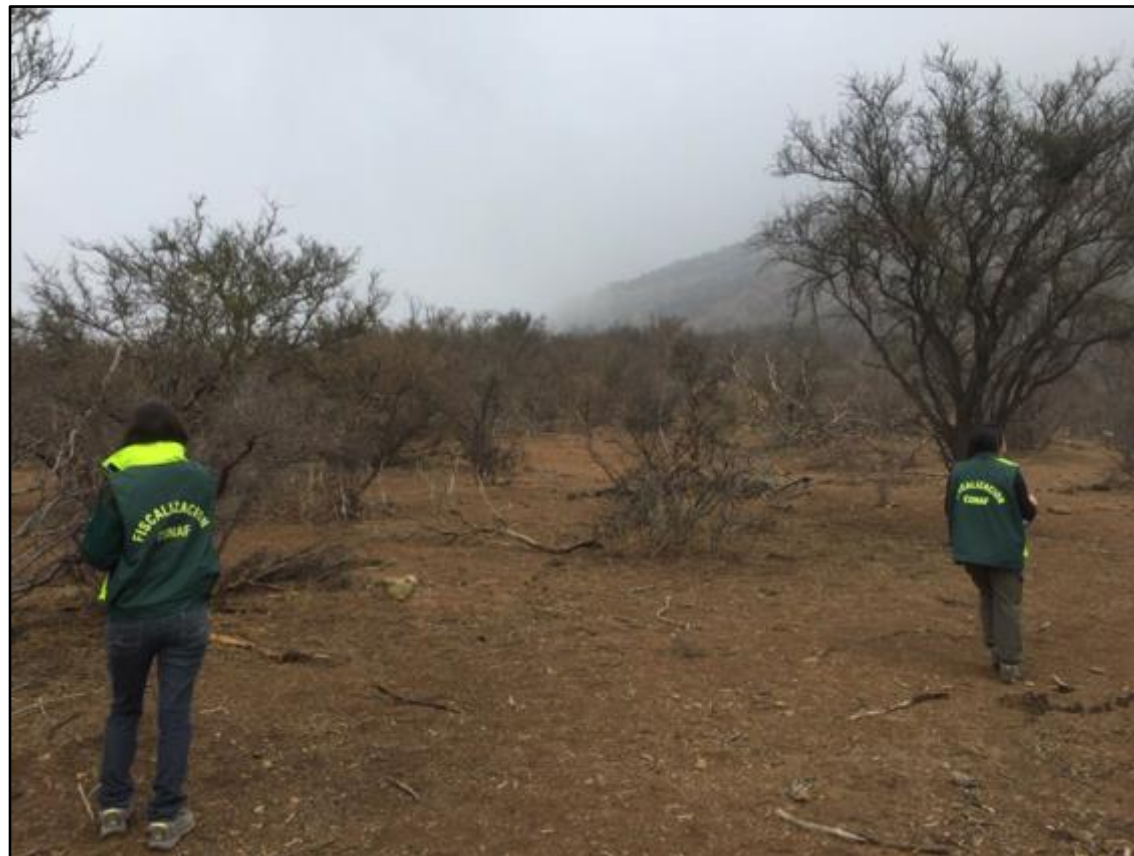
Fotografía N° 32

Área en donde se debía implementar las medidas de medida de “Enriquecimiento de 90 plantas de Guayacán por hectárea en una superficie de 2.1 hectáreas en el Sitio EG1.

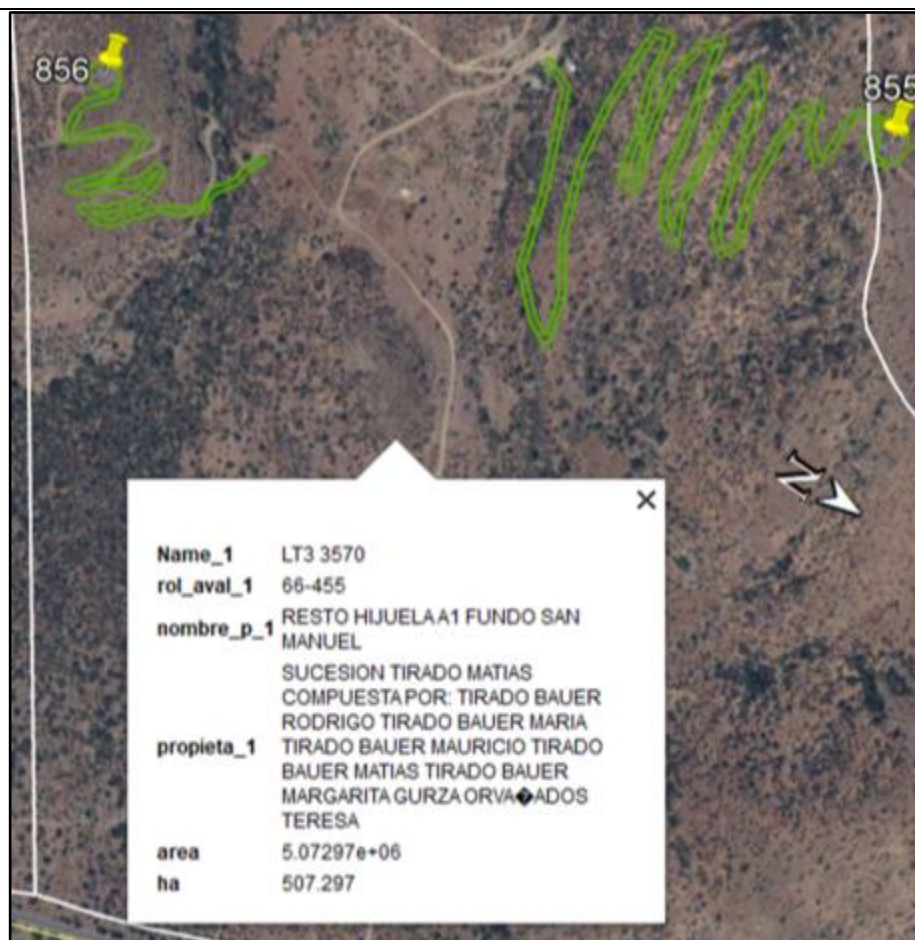
Fotografía N° 33

En verdes los polígonos de los caminos de acceso aprobados al PMP N°123/2-20/16 a las Torres 856 (0.49 ha), 855 (1.29 ha) y la superficie intervenida por el emplazamiento de la Torre 856 (0.08ha) y de la Torre 855 (0.15ha).

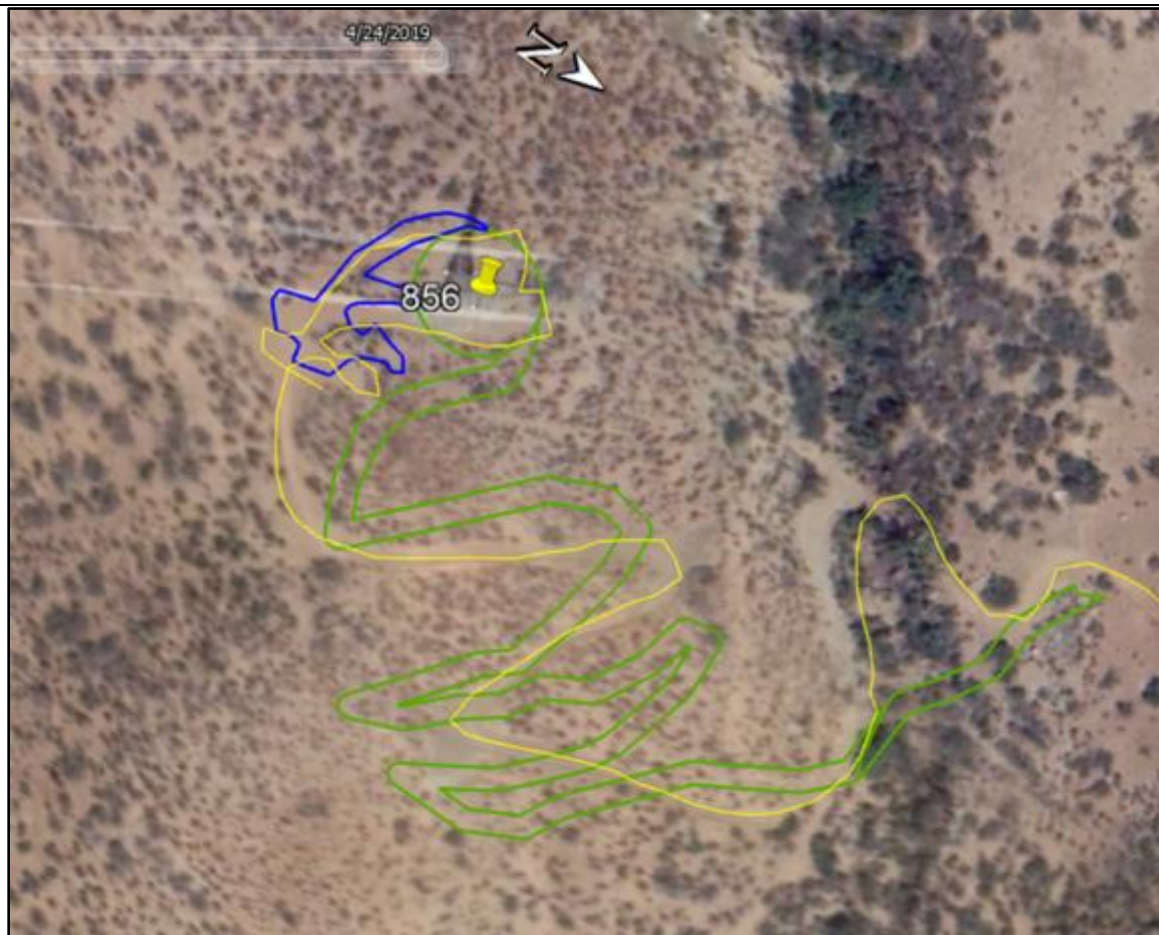
Fotografía N° 35

En amarillo se ilustra el track realizado por los caminos construidos.

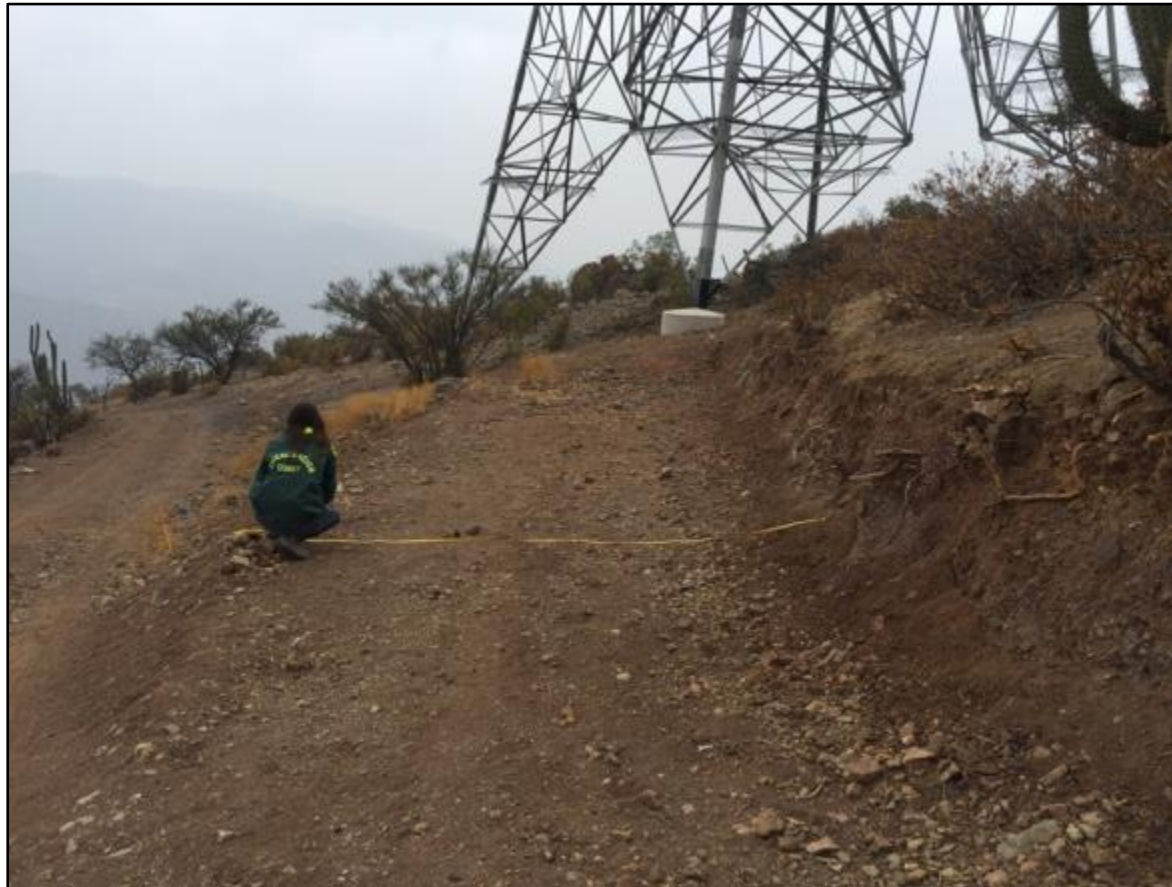
Fotografía N° 36

Medición de ancho de camino no autorizado de acceso a la Torre 855.

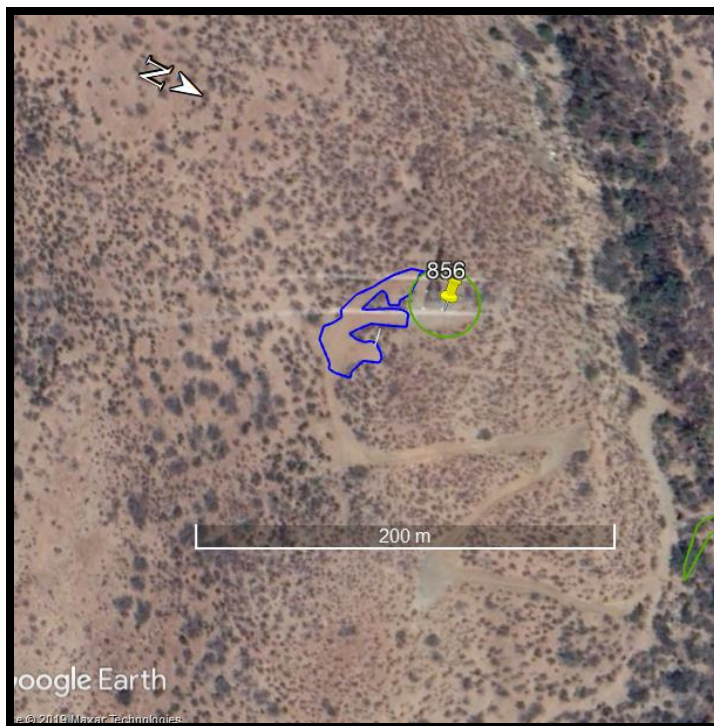
Fotografía N° 37

Ubicación Torre 856 y la superficie intervenida en su construcción.

La torre se encuentra ubicada según lo establecido en el Plan de manejo de Preservación 123/2-20/16.

Las obras para la instalación de la torre 856 cortaron más superficie que lo autorizado.

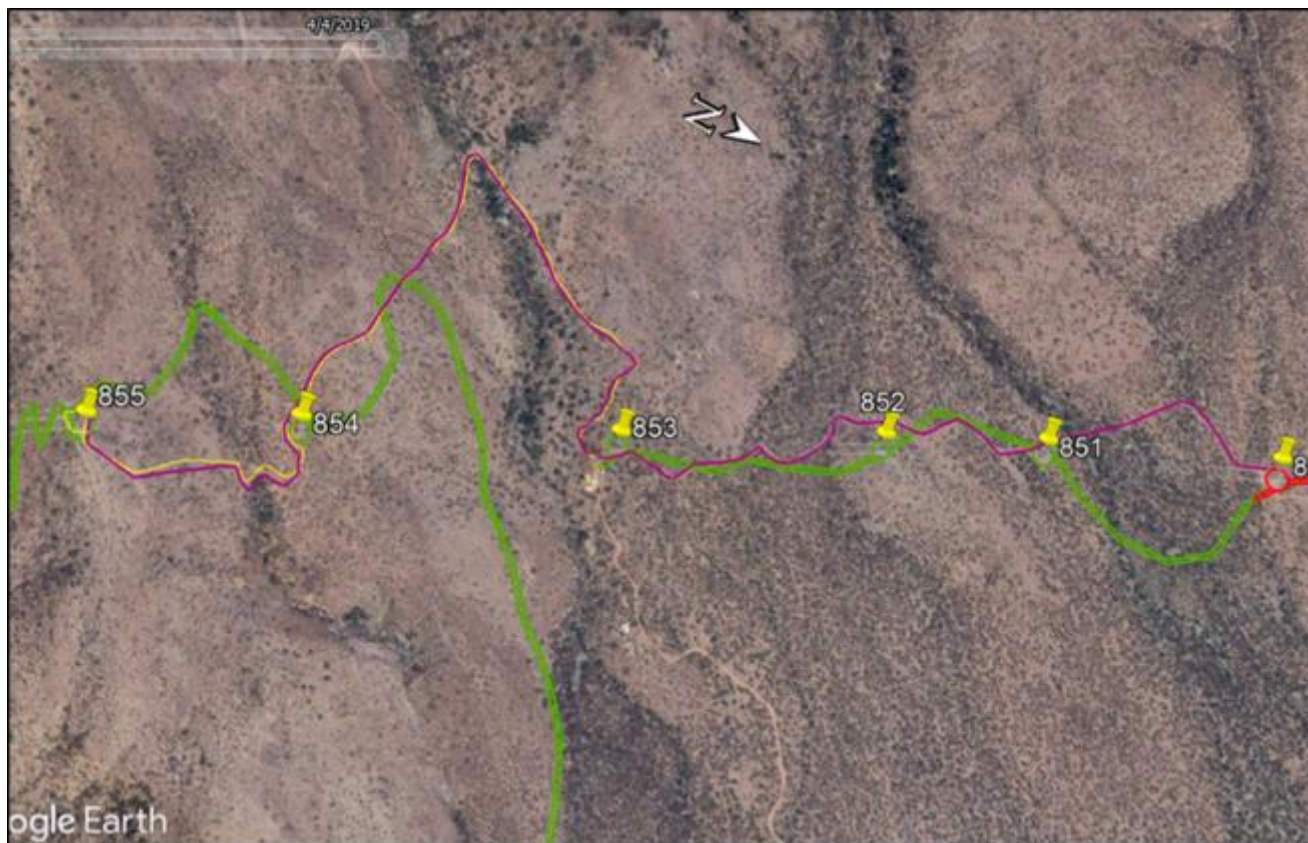
Fotografía N° 40

Las Torres 853 y 854 se encuentran ubicadas de acorde a lo aprobado en el Plan de Manejo de Preservación. En color morado se ilustra el track de los fiscalizadores por sobre los caminos de acceso realizados, en color verde el trazado aprobado. Los caminos construidos no respetaron el trazado aprobado en la resolución N°123/2-20/16.

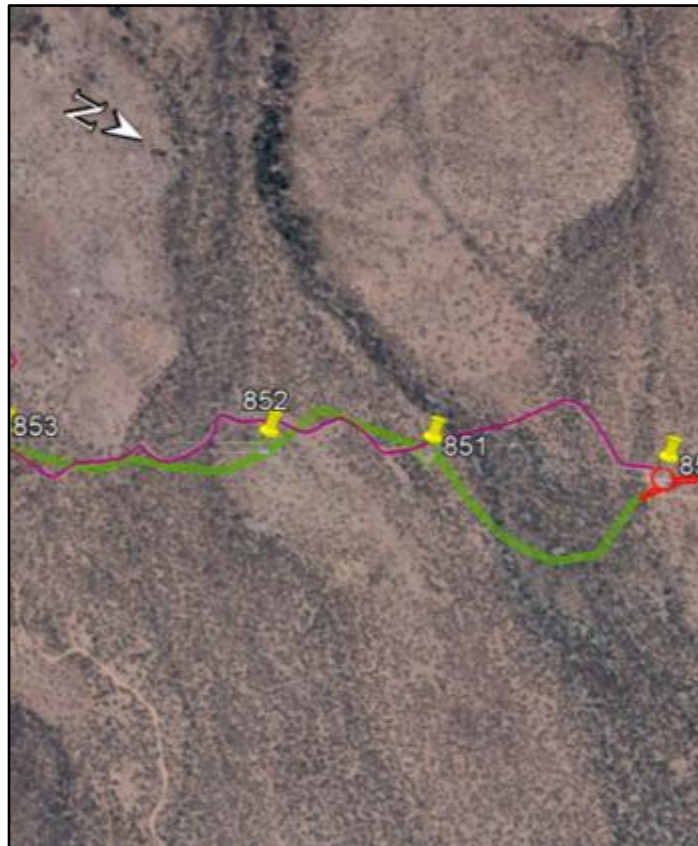
Fotografía N° 41

Documentación analizada: <ul style="list-style-type: none"> • (OD-4) • (OD-5) • Respuesta 1.1 y Anexo 1.1A de Adenda excepcional, respecto de la ubicación definitiva de las obras del proyecto. 	
Hecho(s) Constatado(s): Revisión Torres (852-851-850), se constató desvió de camino según polígonos aprobados en el P.M.P N°123/2-20/16 (T851, T852) y P.M.O.CC N° 38/33-20/16 (T850).	
Observaciones: En torre 851 y 852, se observó presencia de Guayacán. Se tomaron las mediciones del camino, el cual corresponde a 7 metros de ancho. La instalación de la Torre 850 está dentro del polígono aprobado.

En Color morado se ilustra el track de los fiscalizadores por sobre los caminos de acceso realizados, en color verde el trazado aprobado. Los caminos construidos no respetaron el trazado aprobado en la resolución N°123/2-20/16.

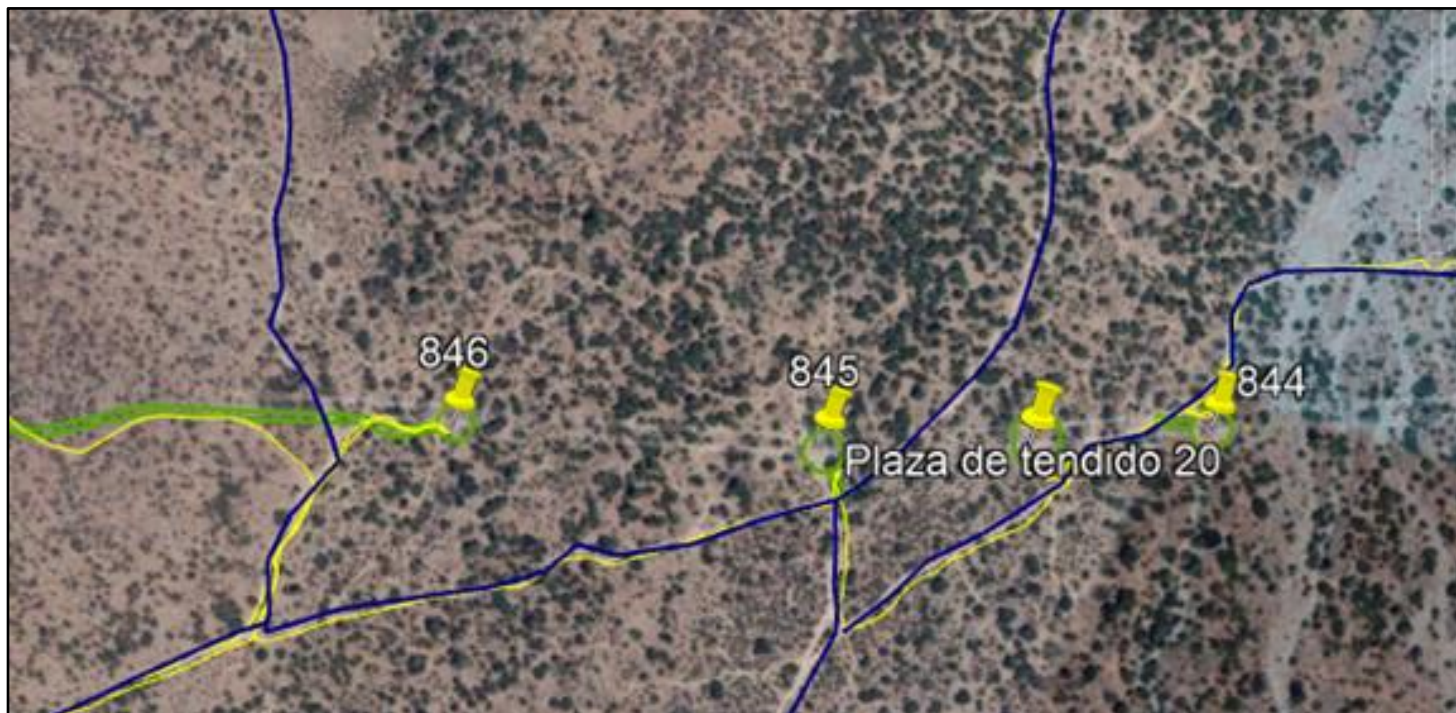
Fotografía N° 44

En verde se representan los polígonos aprobados, en amarillo el track de los fiscalizadores y en azul los caminos preexistentes antes de la ejecución del proyecto.

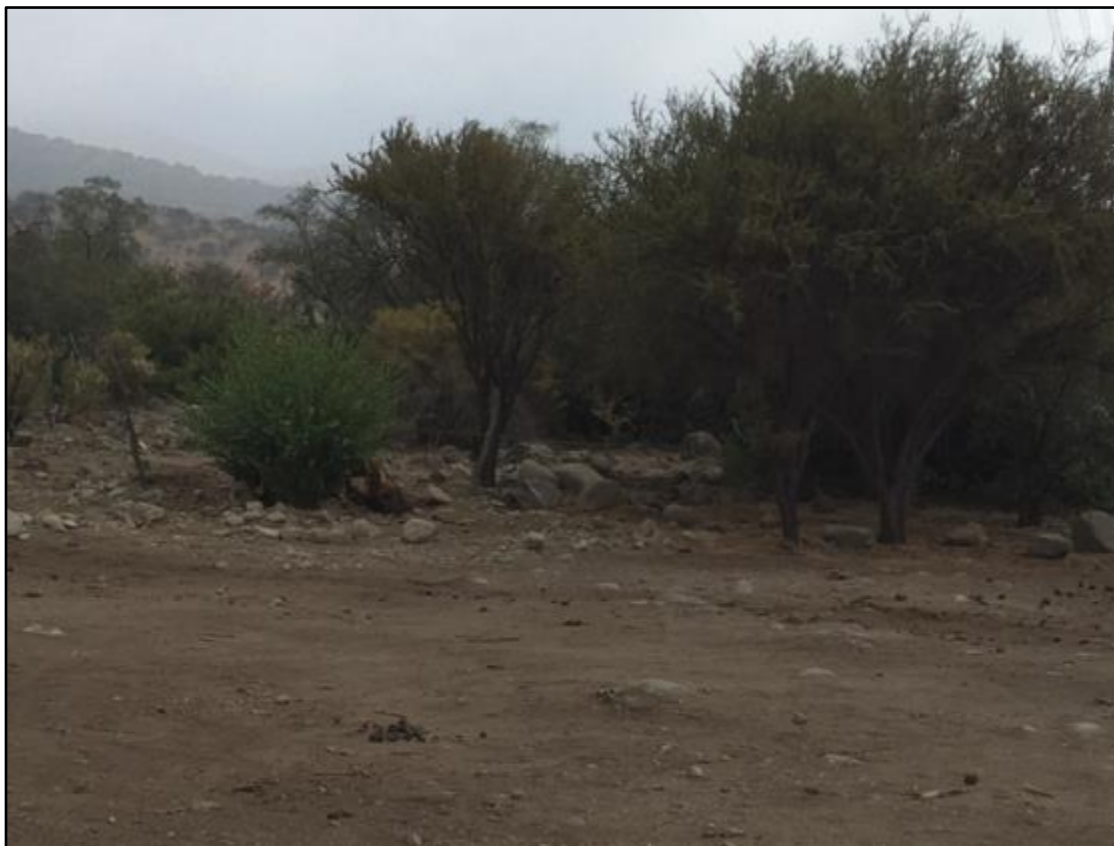
Fotografía N° 45

La plaza de tendido N° 20 se encuentra bien localizada e intervino 0.12 ha, acorde con lo aprobado en el Plan de Manejo de Preservación N° 123/2-20/16.
