**INSPECCION AMBIENTAL
PLAN DE EXPANSIÓN CHILE LT 2X500 KW CARDONES-POLPAICO
REGION METROPOLITANA**

CORPORACIÓN NACIONAL FORESTAL

**JULIO
2019**

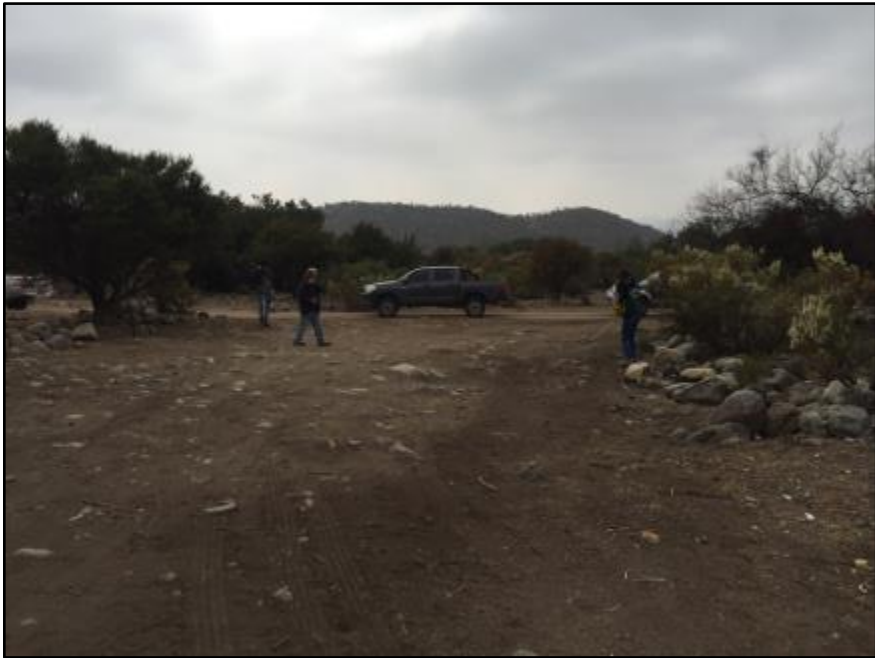
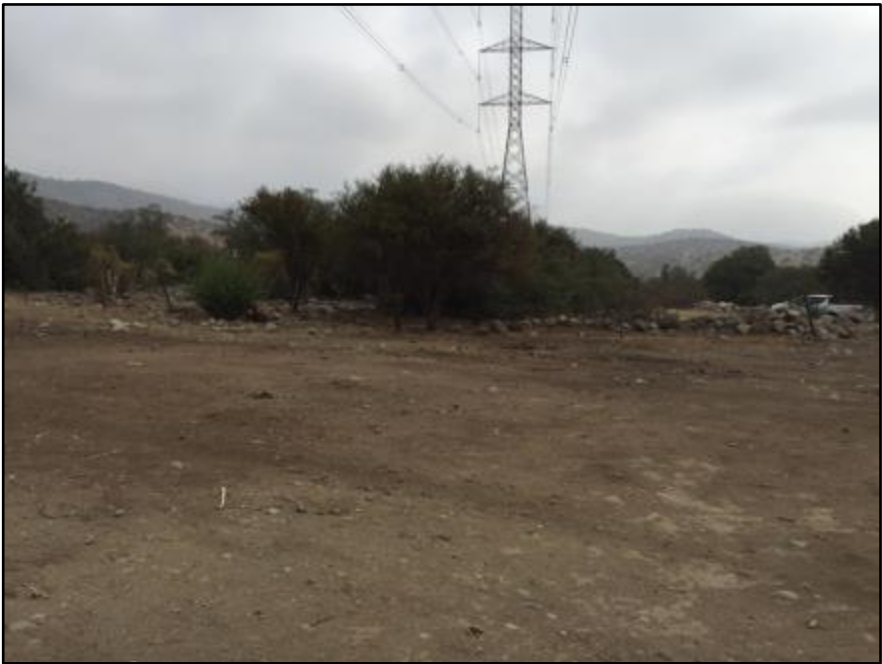
Fotografía N° 46		Fecha: 25-04-2019	
Coordenadas DATUM WGS84 HUSO (19)		Coordenada Norte: 6334826	Coordenada Este: 318811
Descripción de medio de prueba: La plaza de tendido N° 20 se encuentra bien localizada e intervino 0.12 ha, acorde con lo aprobado en el Plan de Manejo de Preservación.

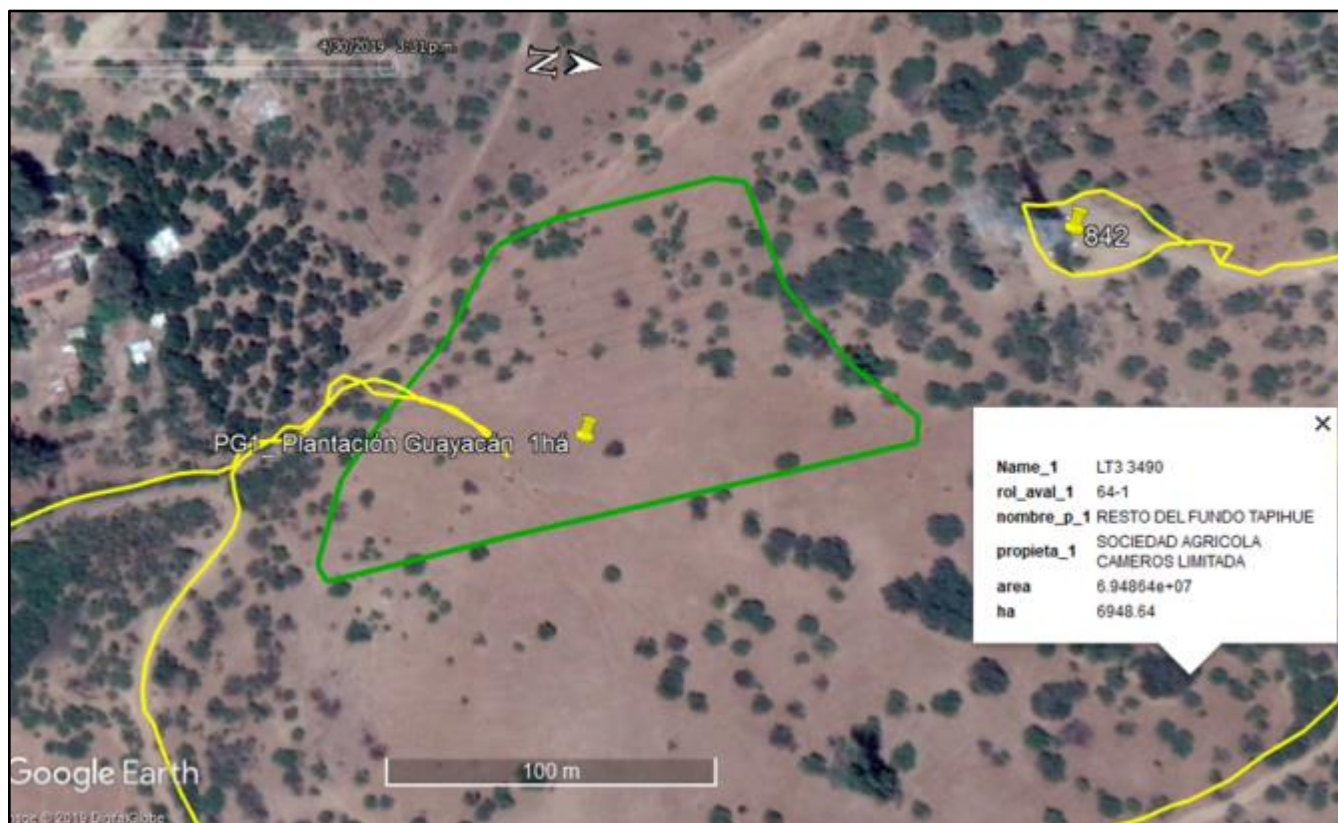
Fotografía N° 47

Documentación analizada: <ul style="list-style-type: none"> • (OD-4) • (OD-5) • Respuesta 1.1 y Anexo 1.1A de Adenda excepcional, respecto de la ubicación definitiva de las obras del proyecto. 	
Hecho(s) Constatado(s): <p>Torre 843 correspondiente al PMOCC N° 38/33-20/16. Y Área de Reforestación (Área de Plantación) de acuerdo al Plan de Manejo de Preservación N° 123/2-20/16.</p>	
Observaciones: <p>Se constató que el acceso y superficie intervenida para el emplazamiento de la torre, se encuentran de acuerdo a lo aprobado. En el Sitio PG1 de la Plantación, corresponde a una superficie de 1.0 ha y una densidad de 625 pl./ha de la especie Guayacán, en terreno se evidencio la inexistencia de esta medida de plantación.</p>

Imagen aérea con las áreas autorizadas (polígono verde) para realizar la medida de "Plantación de 625 plantas en una 1 ha. En amarillo el track del recorrido realizado por los fiscalizadores constatando que la medida no ha sido realizada.

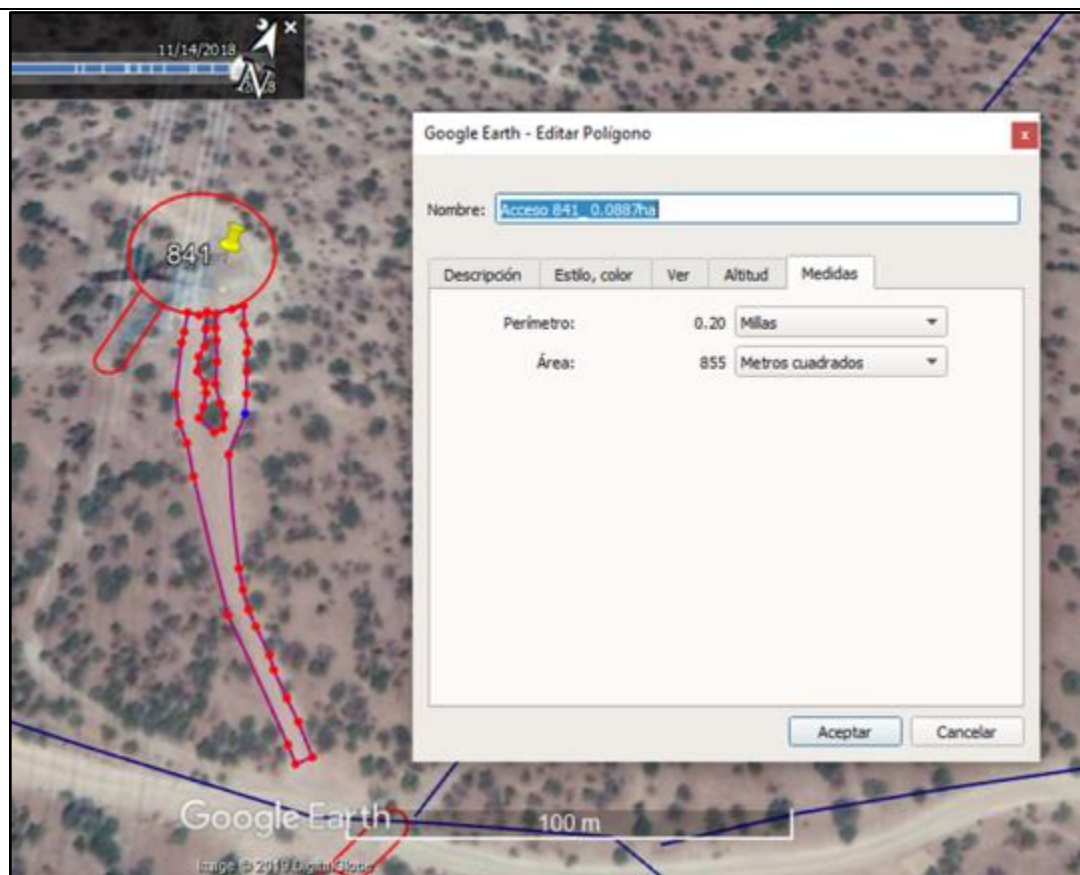
Fotografía N° 50

Esta corta no autorizada intervino principalmente individuos de *Acacia caven* y *Lithrea caustica*.

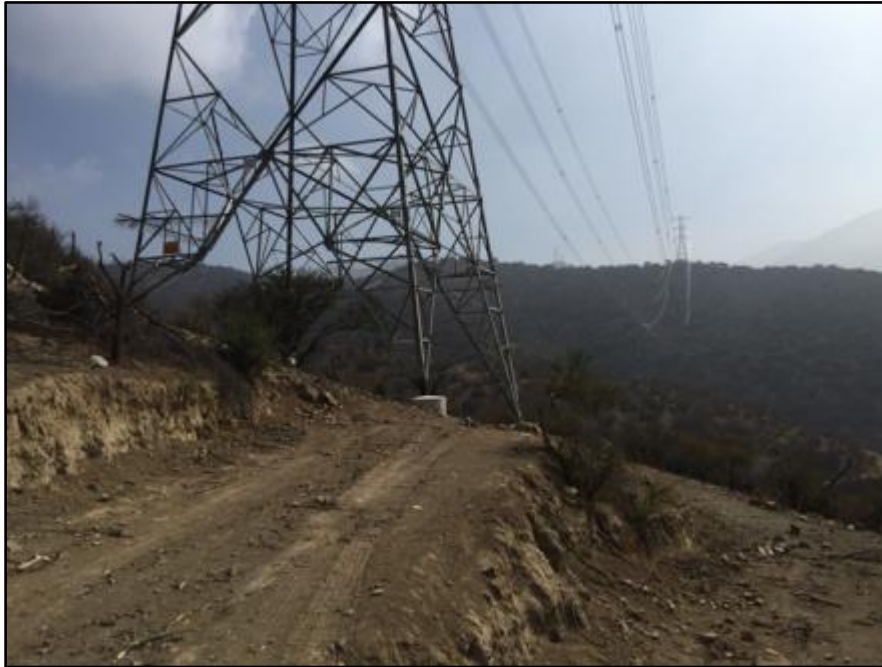
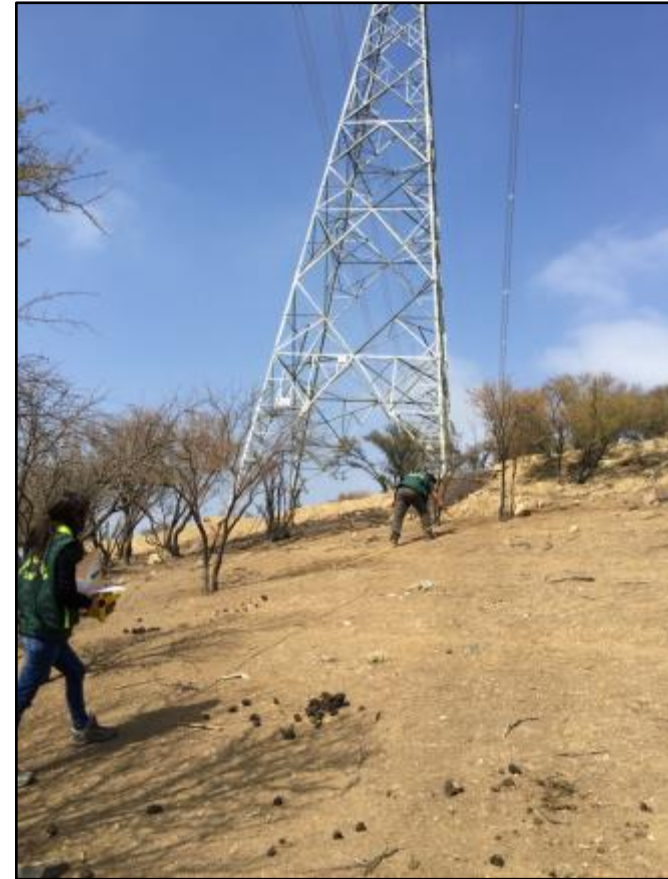
Fotografía N° 51

Lugar de instalación de la Torre 841.

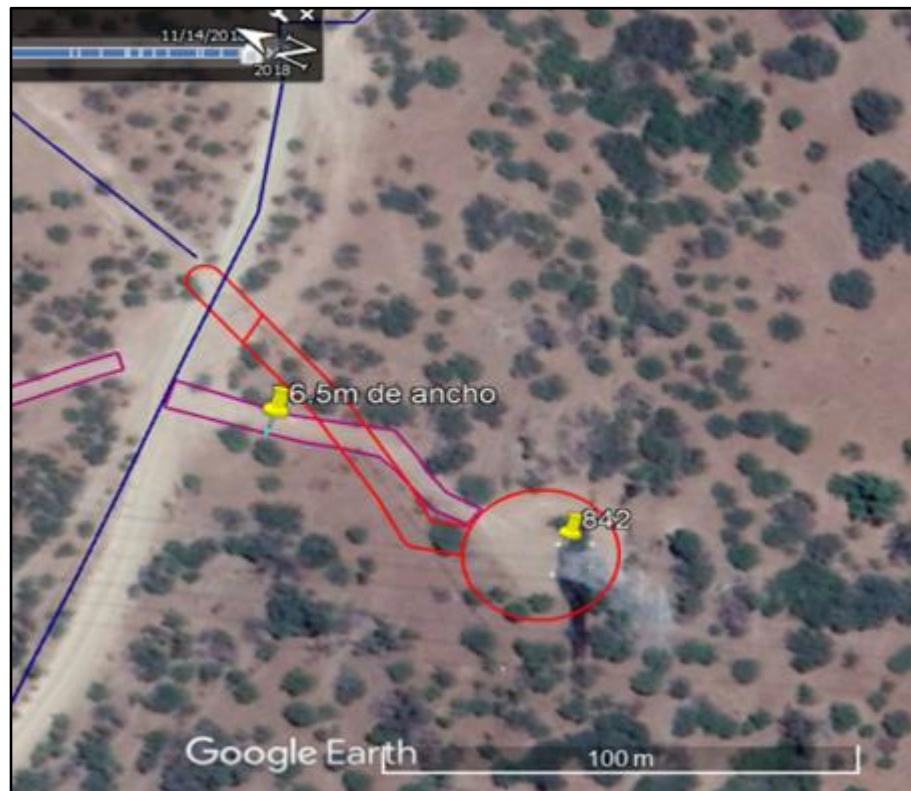
Fotografía N° 52

En rojo el polígono aprobado para el acceso a la Torre 842, por una superficie de 0.059 ha. En la imagen, se aprecia que el camino se desvió (polígono morado) levemente del trazado y afectó un área correspondiente a individuos de *Acacia caven* y *Lithraea caustica*.

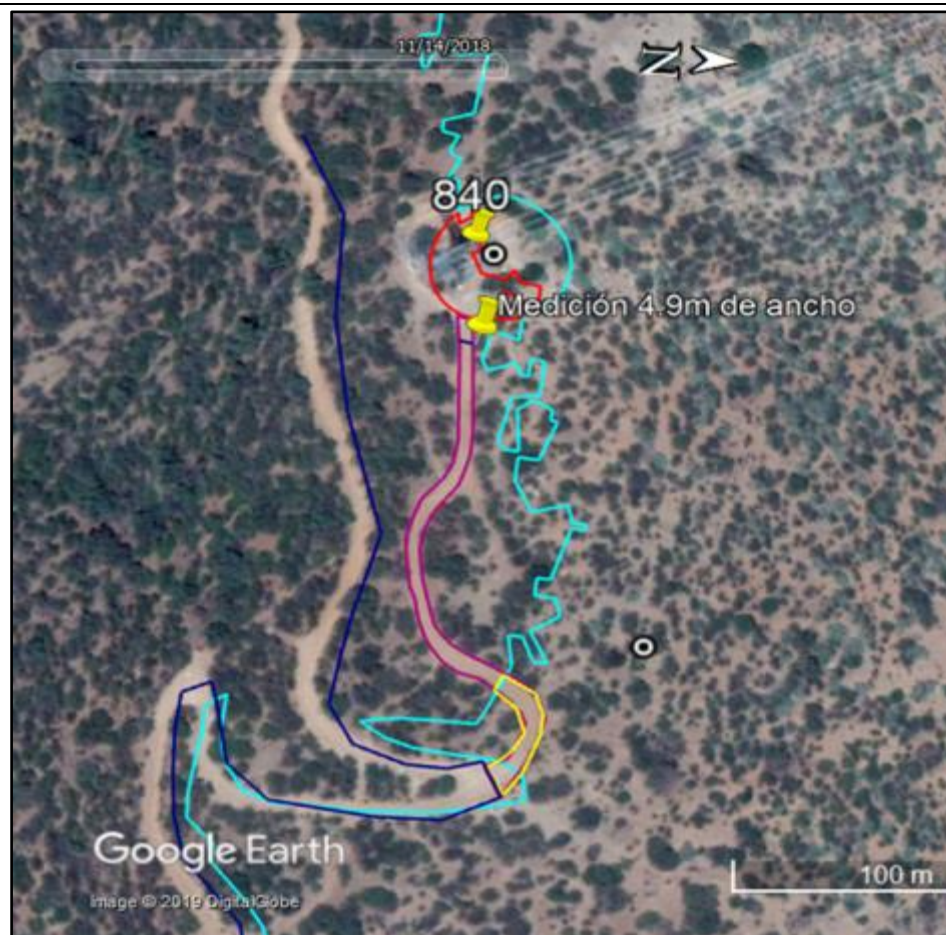
Fotografía N° 54

Documentación analizada: <ul style="list-style-type: none"> • (OD-1) • Respuesta 1.1 y Anexo 1.1A de Adenda excepcional, respecto de la ubicación definitiva de las obras del proyecto. 	
Hecho(s) Constatado(s): <p>Torre 840 aprobada la intervención para su instalación y acceso en el Plan de trabajo de Formaciones Xerofíticas N°3/322-20/16.</p>	
Observaciones: <p>Se constató que la torre se encontraba según polígono aprobado en el Plan de Trabajo de Formaciones Xerofíticas. Respecto al camino de acceso a la torre, se observó que se encuentra con desvío, se realizó medición del ancho del camino, el cual es 4.90 mt.</p>

En rojo parte del área de intervención de la Torre 840 que afectó bosque nativo y en celeste el área de intervención de la Torre 840 que intervino Formaciones Xerofíticas. En morado se ilustra el camino de acceso a la Torre 840 en donde se realizó la **corta no autorizada de bosque nativo** y afectó principalmente individuos de ***Acacia caven*, *Lithraea caustica* y *Baccharis linearis***. En amarillo la **corta no autorizada** que intervino **formaciones xerofíticas**, afectando principalmente a individuos de *Puya chilensis* y *Trichocereus chiloensis*.

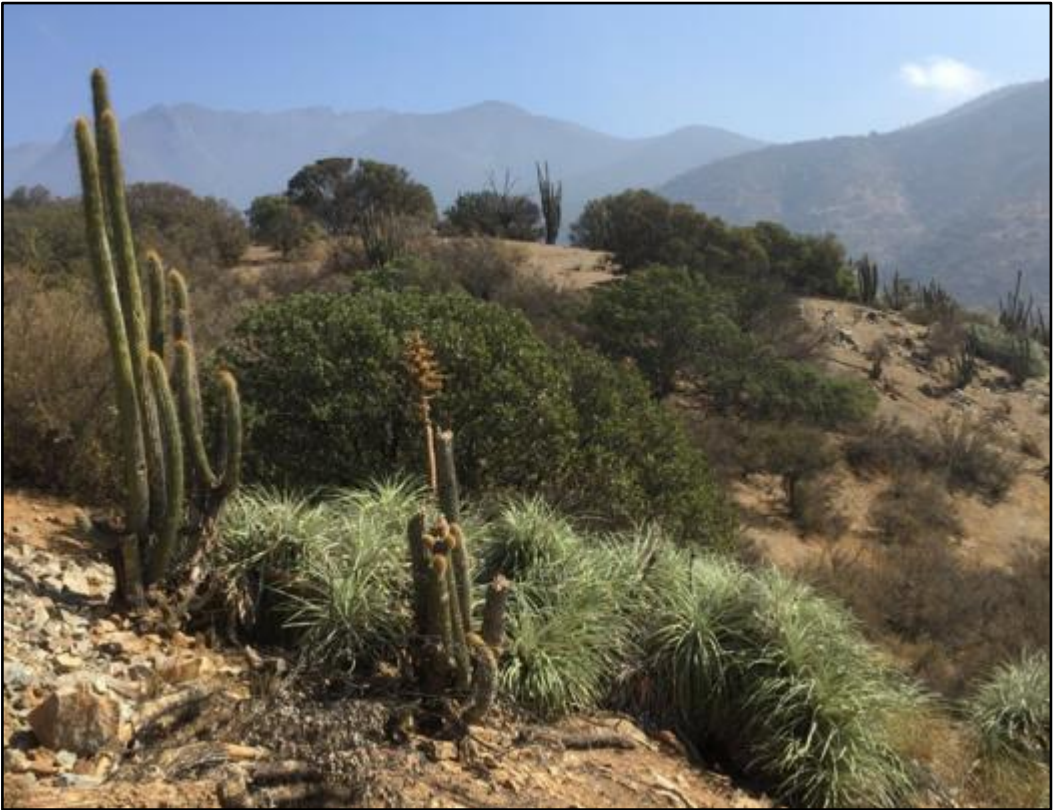
Fotografía N° 55		Fecha: 25-04-2019	
Coordenadas DATUM WGS84 HUSO (19)		Coordenada Norte: 6336946	Coordenada Este: 317899
Descripción de medio de prueba:			
Se pudo apreciar la vegetación colindante al área de corta, individuos característicos de las Formaciones Xerofíticas (<i>Puya berteroreana</i> y <i>Echinopsis chiloensis</i>) e individuos arbóreos de <i>Lithraea caustica</i> y de <i>Acacia caven</i> . Corta No Autorizada, asociada al camino de acceso Torre 840.

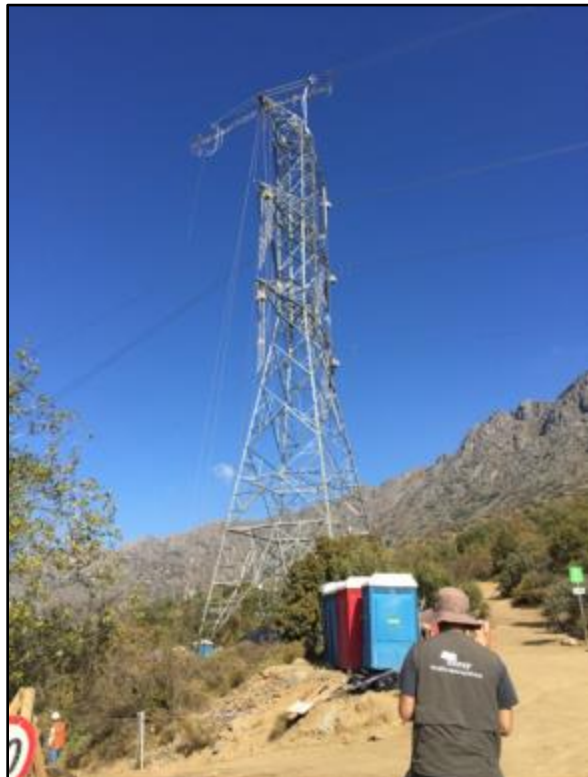
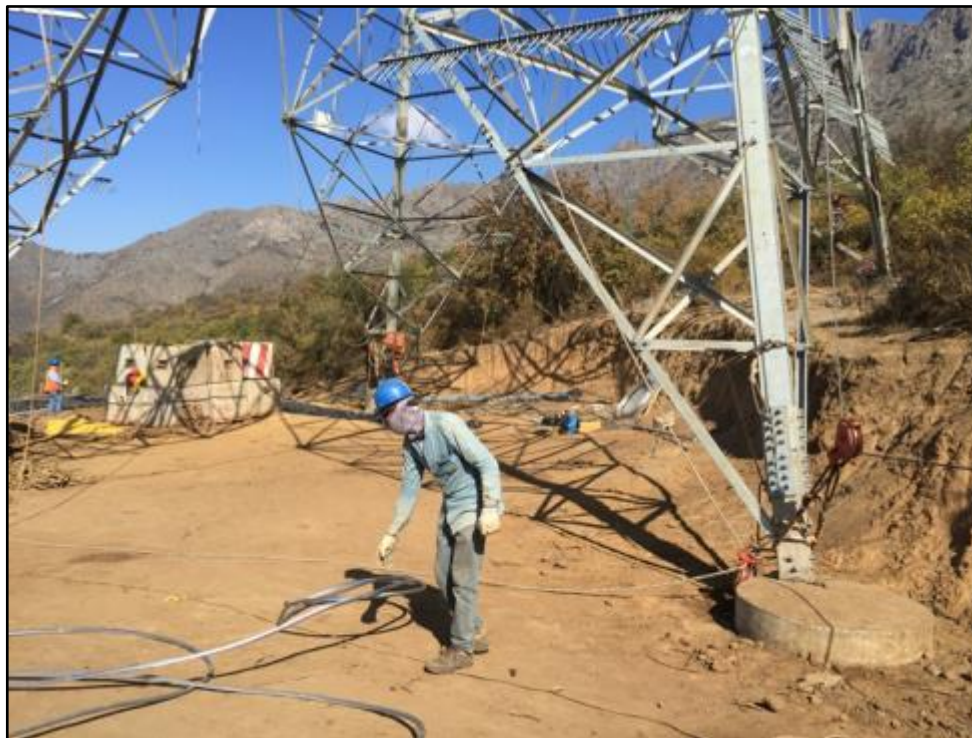
Fotografía N° 56

En terreno se constató la construcción en el momento de la inspección de la torre 827 en la Región Metropolitana.

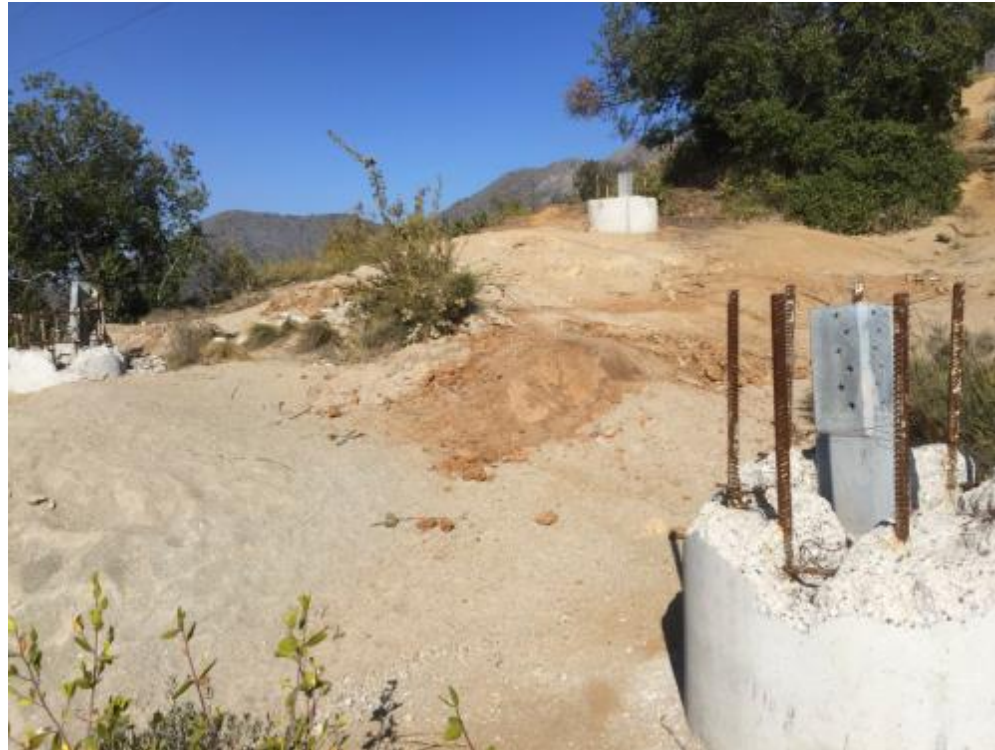
Fotografía N° 58

Registro de afectación de vegetación para la instalación de la Torre sin solicitud de permiso.

Vestigio de Base de la Torre 827 en la Región de Valparaíso.

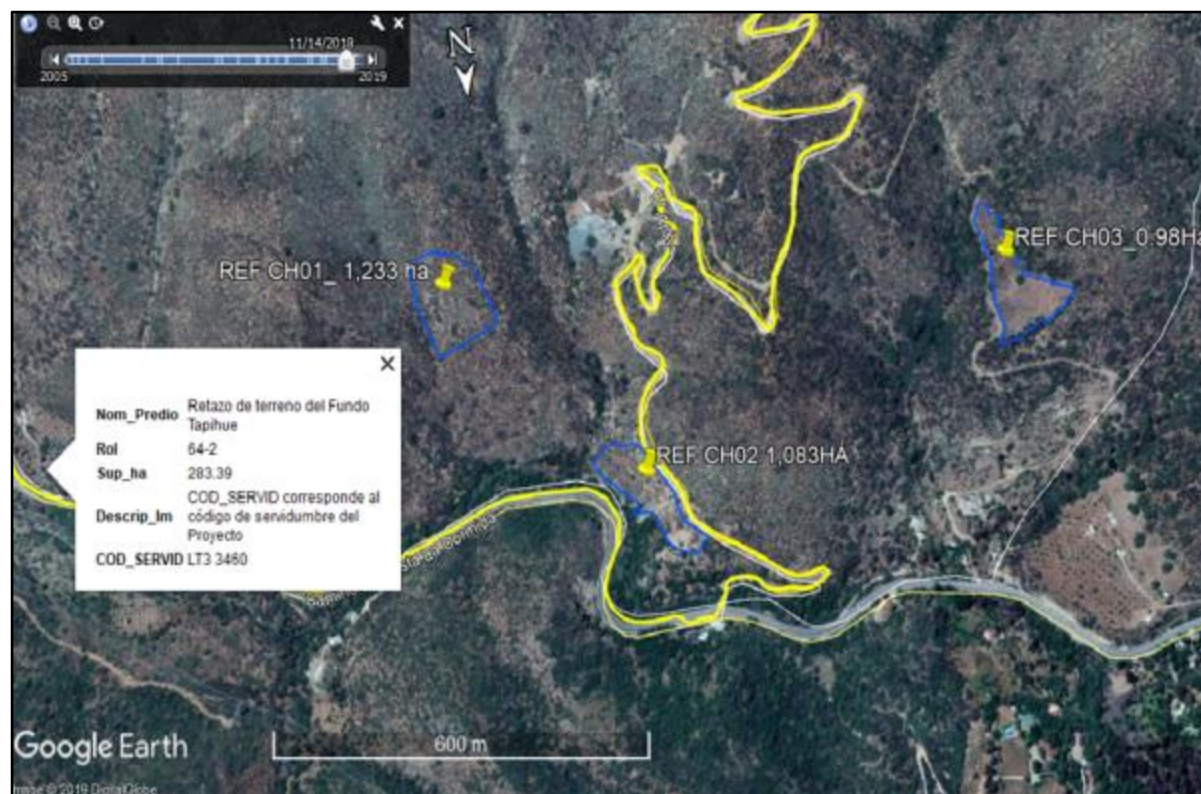
Fotografía N° 59

Documentación analizada: <ul style="list-style-type: none"> • (OD-6) • Respuesta 1.1 y Anexo 1.1A de Adenda excepcional, respecto de la ubicación definitiva de las obras del proyecto. 	
Hecho(s) Constatado(s): <p>Sitio de Reforestación correspondiente al Plan de Manejo de Obras Civiles N°38/1-20/17, de 1.083ha. Sin actividad de reforestación</p>	
Observaciones: <p>La reforestación no se encuentra ejecutada.</p>

Sitio de Reforestación correspondiente al PMOCC N°38/1-20/17, N° RF-CH-02, de una superficie de 1.083 ha, a una densidad inicial de 800pl./ha de *Acacia caven* (Espino 400pl./ha), *Lithraea caustica* (Litre, 100pl/ha) y *Quillaja saponaria* (Quillay 300pl./ha).

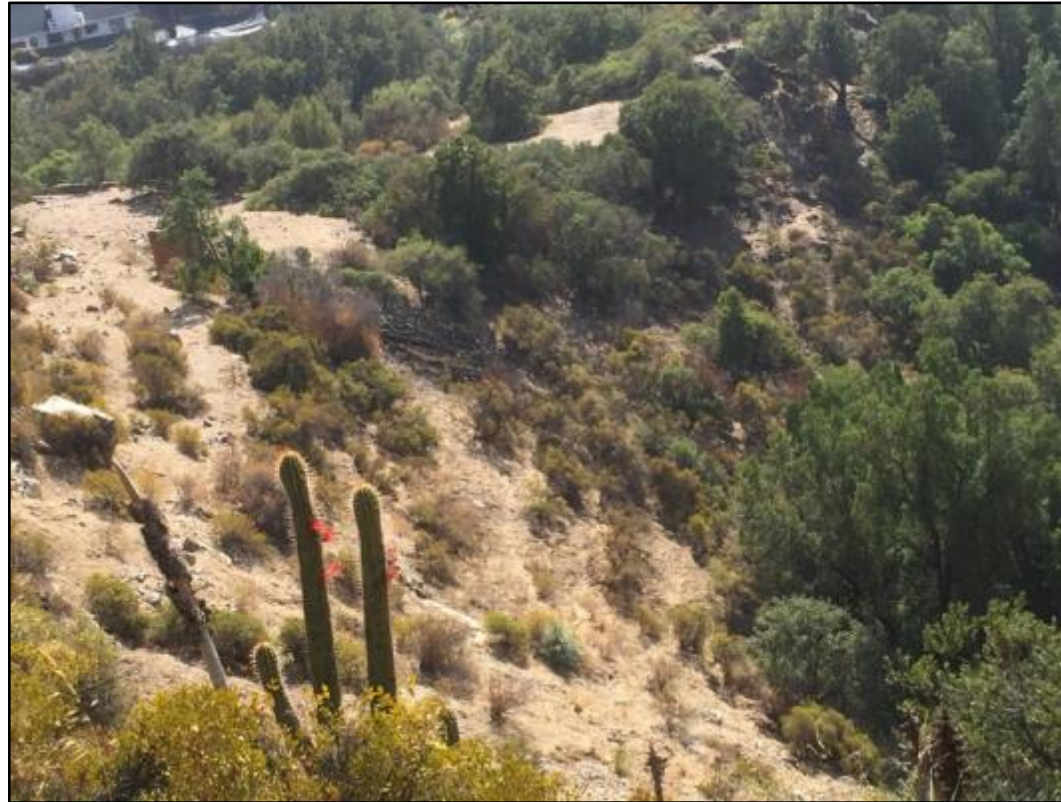
Fotografía N° 60

Área en donde se debía implementar la Reforestación REF CH02.

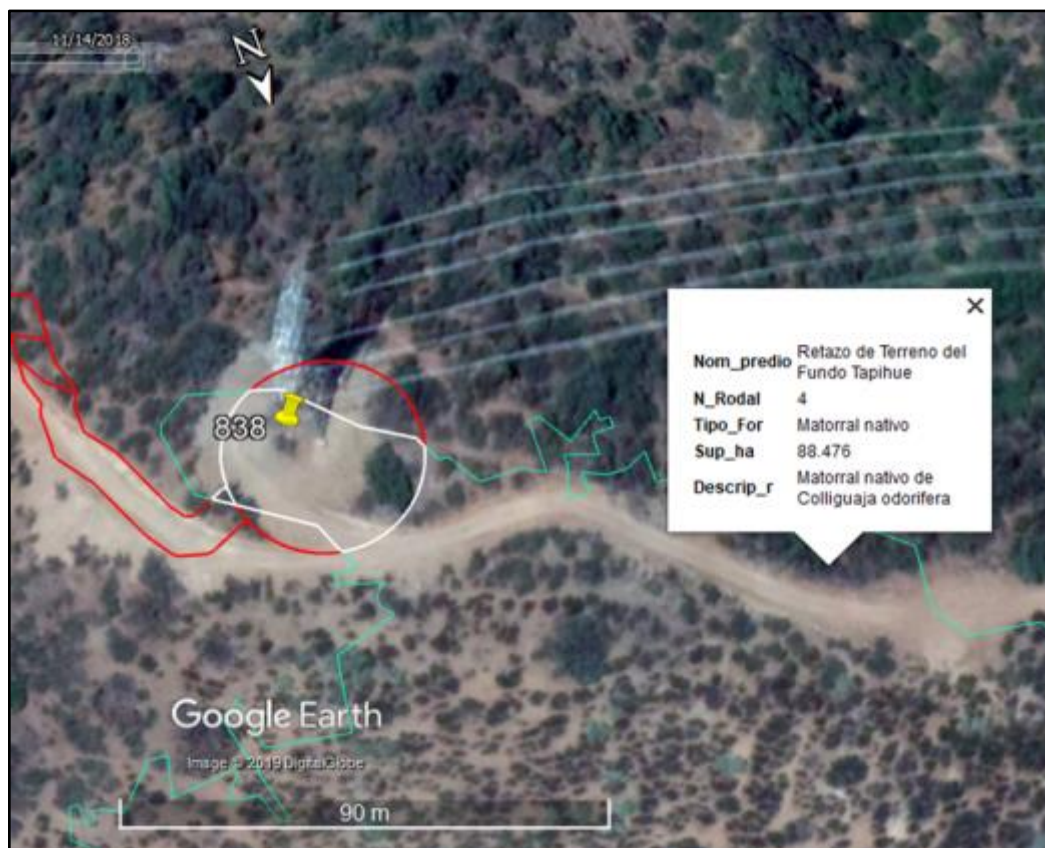
Fotografía N° 61

Documentación analizada:	
<ul style="list-style-type: none"> • (OD-5) • Respuesta 1.1 y Anexo 1.1A de Adenda excepcional, respecto de la ubicación definitiva de las obras del proyecto. 	
Hecho(s) Constatado(s):	
<p>En la Torre 838, se constató una bifurcación de camino sin autorización, fuera del polígono del PMOCC aprobado, se tomó la medida del ancho del camino que corresponde a 5.8 mt. Se observó además, una superficie aledaña a la torre 838, fuera del polígono aprobado en el PMOC N° 38/33-20/16, el largo mide 23 mt y 5.3 de ancho.</p>	
Observaciones:	
<p>Instalación y camino de acceso a la Torre 838, correspondiente al Plan de Manejo de Obras Civiles N° 38/33-20/16.</p>

La construcción y ubicación de la torre intervendría 0.03 ha de bosque nativo según lo aprobado en el Plan de Manejo Obras Civiles, Resolución N°38/33-20/16. Los polígonos aprobados se encuentran levemente desplazados, esto producido por el cambio en la orientación de la torre. En blanco se ilustra la corta no autorizada correspondiente a matorral nativo de *Colliguaja odorífera*. Esta corta intervino 52 individuos de *Colliguaja odorífera*, 1 de *Lithrea caustica*, 16 de *Podanthus mitique*, 3 *Proustia cuneifolia*, 1 de *Puya berteroreana*, 1 *Retanilla trinervia* y 1 de *Trichocereus chiloensis*. (Datos provistos de la Solicitud relativa DS438/1-20/17 realizada por el titular). Este predio al estar ubicado en una zona de protección bajo el Decreto Supremo 438/1976 necesita autorización para la corta de árboles y arbustos aislados.

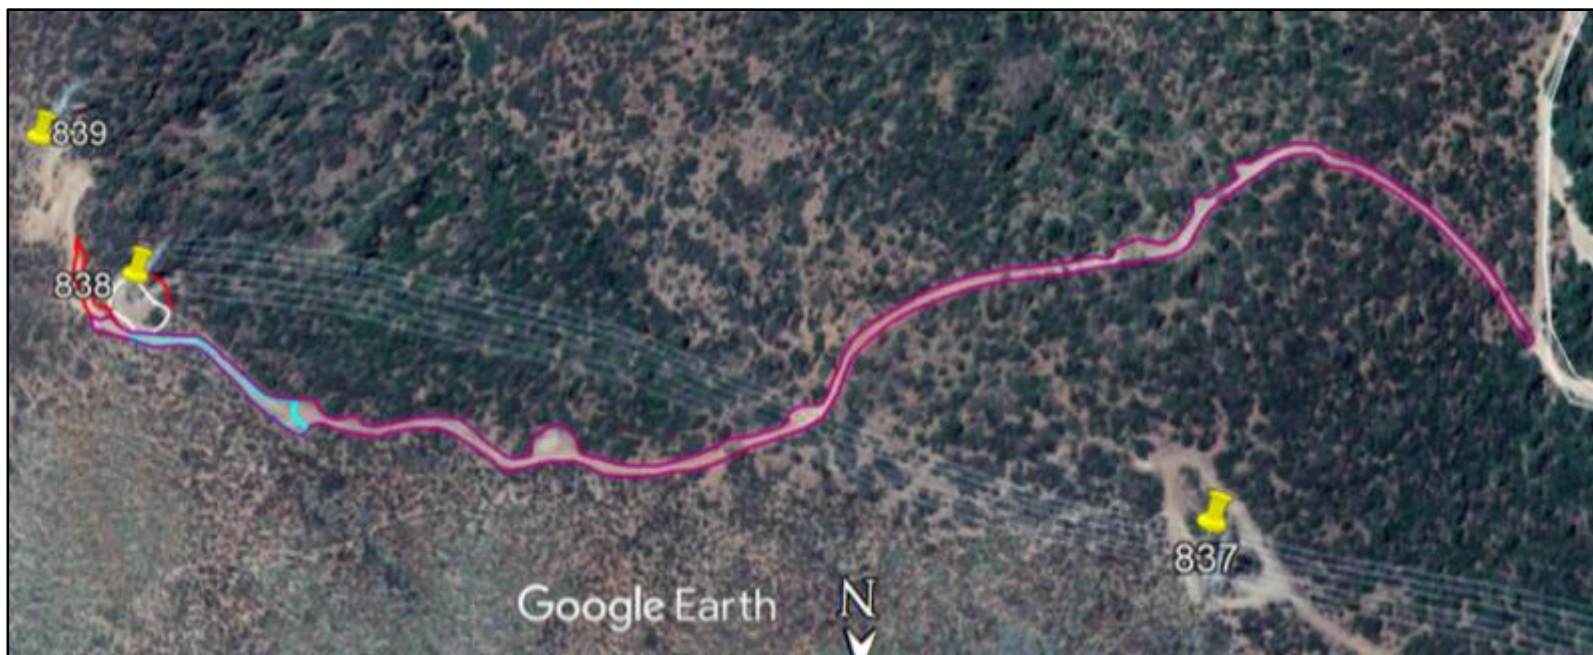
Fotografía N° 62

El camino original de acceso a la Torre 838 sería construido por el “Retazo de terreno del fundo Tapihue”.

La corta no autorizada para la construcción del camino de acceso a la Torre 838, intervino bosque nativo Esclerófilo compuesto principalmente por individuos de *Lithrea caustica* y *Quillaja saponaria* (polígono morado) y de matorral nativo de *Colliguaja odorífera* (celeste), infracción DS438/1975.

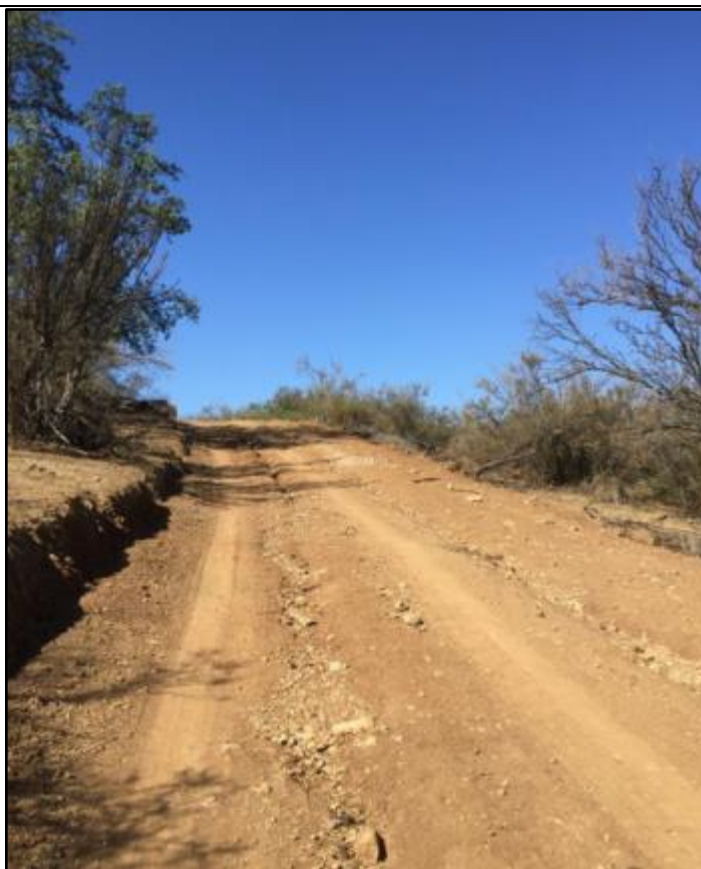
Fotografía N° 63

Corta No Autorizada, asociada al camino de acceso Torre 838, en este lugar (E / S) el ancho del camino es de 5.8 metros

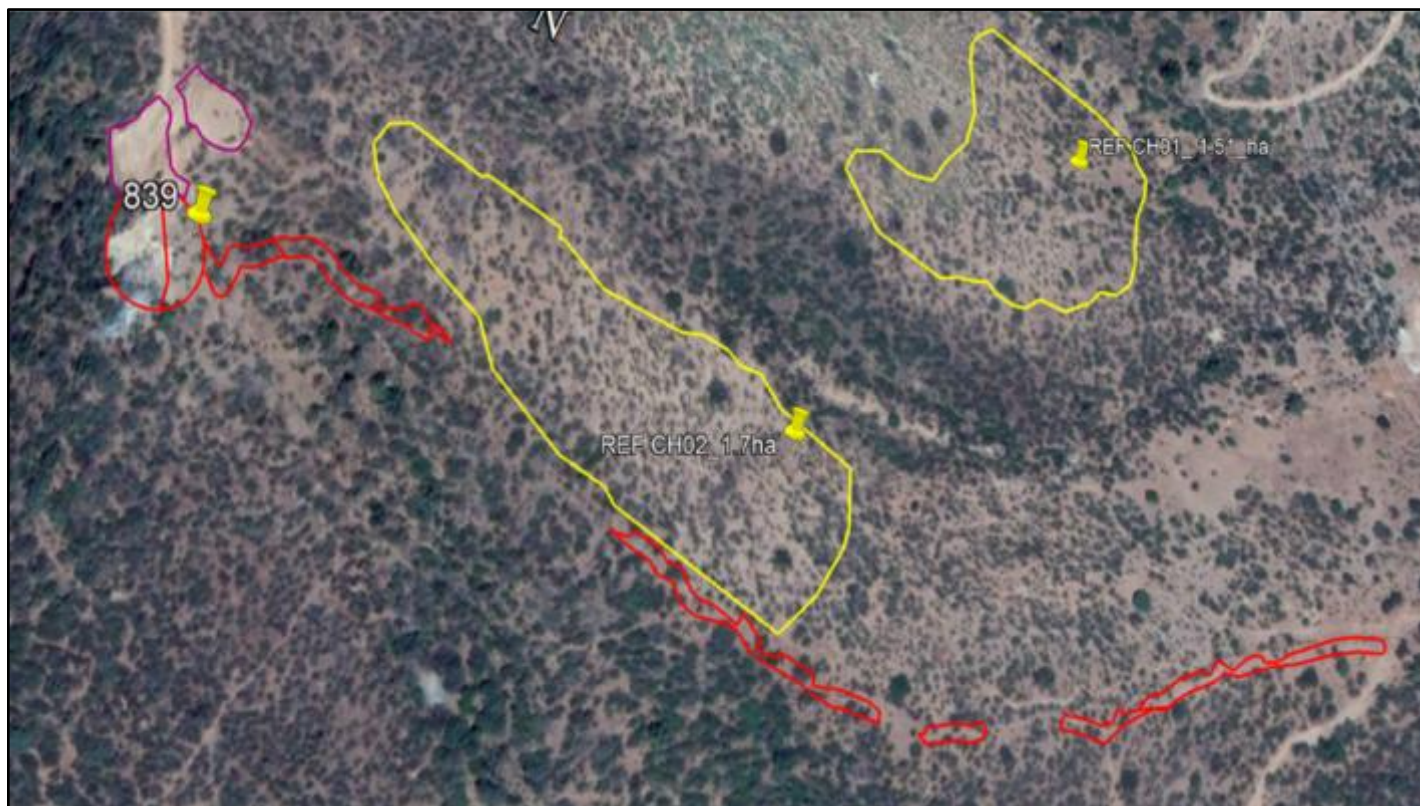
**Fotografía N° 64**

Documentación analizada:	
<ul style="list-style-type: none"> • (OD-5) • Respuesta 1.1 y Anexo 1.1A de Adenda excepcional, respecto de la ubicación definitiva de las obras del proyecto. 	
Hecho(s) Constatado(s):	
<p>Instalación y camino de acceso a la Torre 839, correspondiente al Plan de Manejo de Obras Civiles N° 38/33-20/16, no corresponde al polígono aprobado en el PMOCC.</p>	
Observaciones:	
<p>En la Torre 839, se constató un sitio El sitio (6.8 mt de ancho) aledaño a la torre que no se encuentra aprobado en el polígono del P.M.O.C.</p>

El camino de acceso aprobados a la Torre 839 ilustrados en rojo, (0.35ha) no fueron realizadas. Para acceder a estas torres se realizó un camino de acceso a través de la Torre 838 (corta no autorizada), este camino comienza en el predio “Resto del Fundo Tapihue” y termina en “Retazo de terreno del fundo Tapihue”. En morado se aprecia un área de corta no contemplada en el Plan de manejo, incurriendo el titular en una corta no autorizada de bosque nativo. Esta corta intervino principalmente individuos de *Quillaja saponaria* y *Lithrea caustica*.

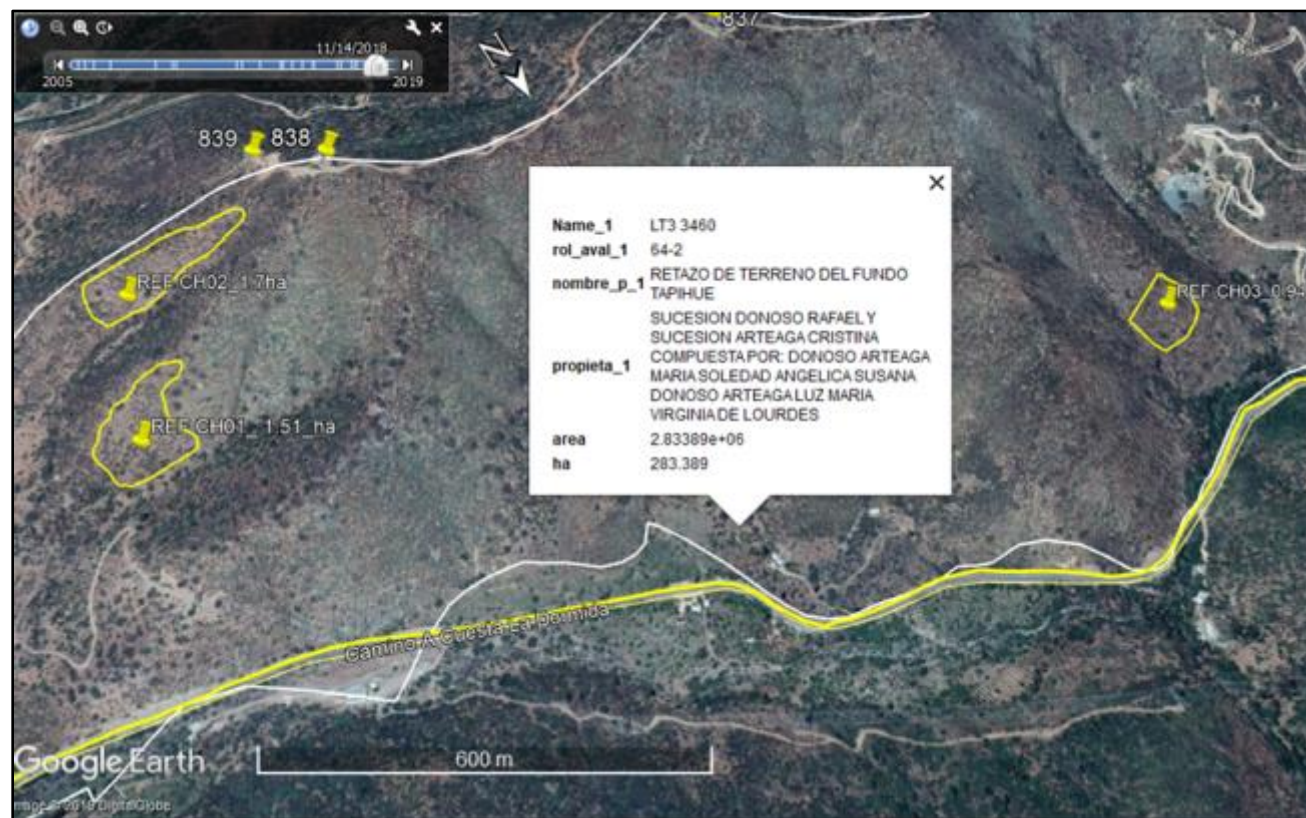
Fotografía N° 65

Documentación analizada:	
<ul style="list-style-type: none"> • (OD-5) • Respuesta 1.1 y Anexo 1.1A de Adenda excepcional, respecto de la ubicación definitiva de las obras del proyecto. 	
Hecho(s) Constatado(s):	
Se revisó los sitios de Reforestación RF-CH-01 de 1.51 ha, RF-CH-02 de 1.7 ha y RF-CH-03=0.95 Ha. Se constató la inexistencia de los sitios de Reforestación.	
Observaciones:	
No presenta la obligación legal de reforestación

Imagen de las áreas autorizadas (polígonos amarillos) para realizar las Reforestaciones de 10,99ha (RF-CH-01=1.5 Ha, RF-CH-02=1.7 Ha, RF-CH-03=0.95 ha, densidad total inicial de 2400pl./ha de *Acacia caven* (Espino 400pl./ha/sitio), *Lithraea caustica* (Litre, 100pl./ha/sitio) y *Quillaja saponaria* (Quillay 300pl./ha/sitio). Luego se realizaría una plantación incremental hasta el año 2021 en donde se plantarían adicionalmente *Baccharis linearis* (100pl./ha, en el año 2018), *Colliguaja odorífera* (200pl./ha, en el año 2019), *Schinus polygamus* (80pl./ha, en el año 2020) y *Porlieria chilensis* (40pl./ha, en el año 2021).

En amarillo el track del recorrido realizado por los fiscalizadores, constatando el incumplimiento de esta medida.

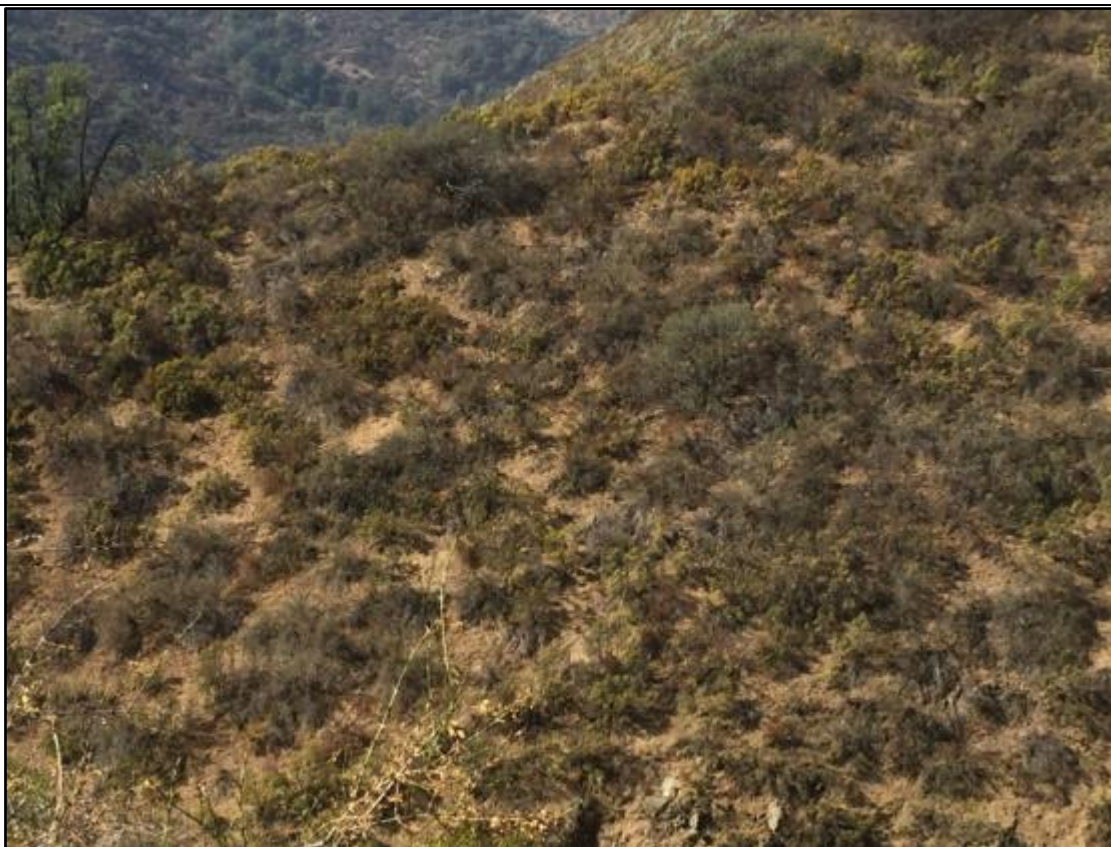
Fotografía N° 66

Sitio destinado para la ejecución de Reforestación REF CH03 =0.95ha

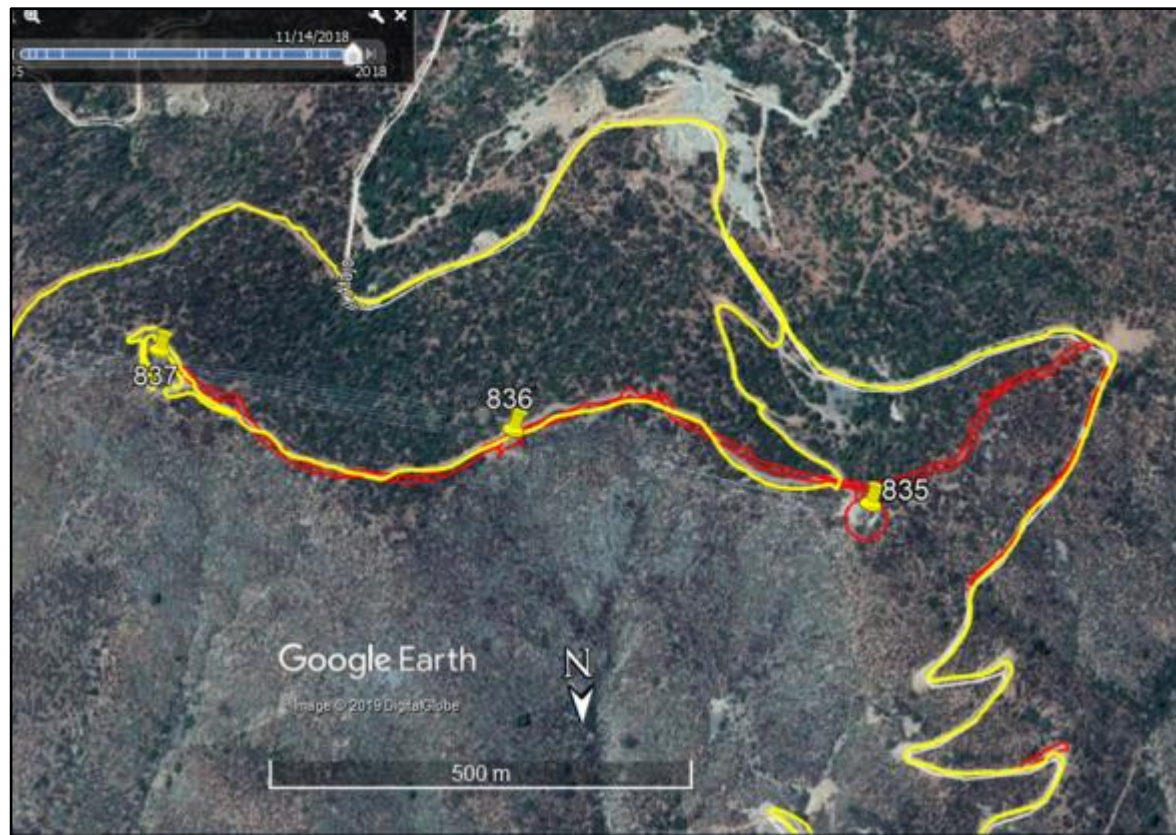
Fotografía N° 67

Documentación analizada: <ul style="list-style-type: none"> • (OD-5) • Respuesta 1.1 y Anexo 1.1A de Adenda excepcional, respecto de la ubicación definitiva de las obras del proyecto. 	
Hecho(s) Constatado(s): <p>Instalación y camino de acceso a la Torre 835, correspondiente al Plan de Manejo de Obras Civiles N° 38/33-20/16. Se constató la existencia de camino sin autorización.</p>	
Observaciones:

En amarillo el track del recorrido realizado por los fiscalizadores, en la que muestra el trazado de acceso a la Torre 835 (0.23ha).

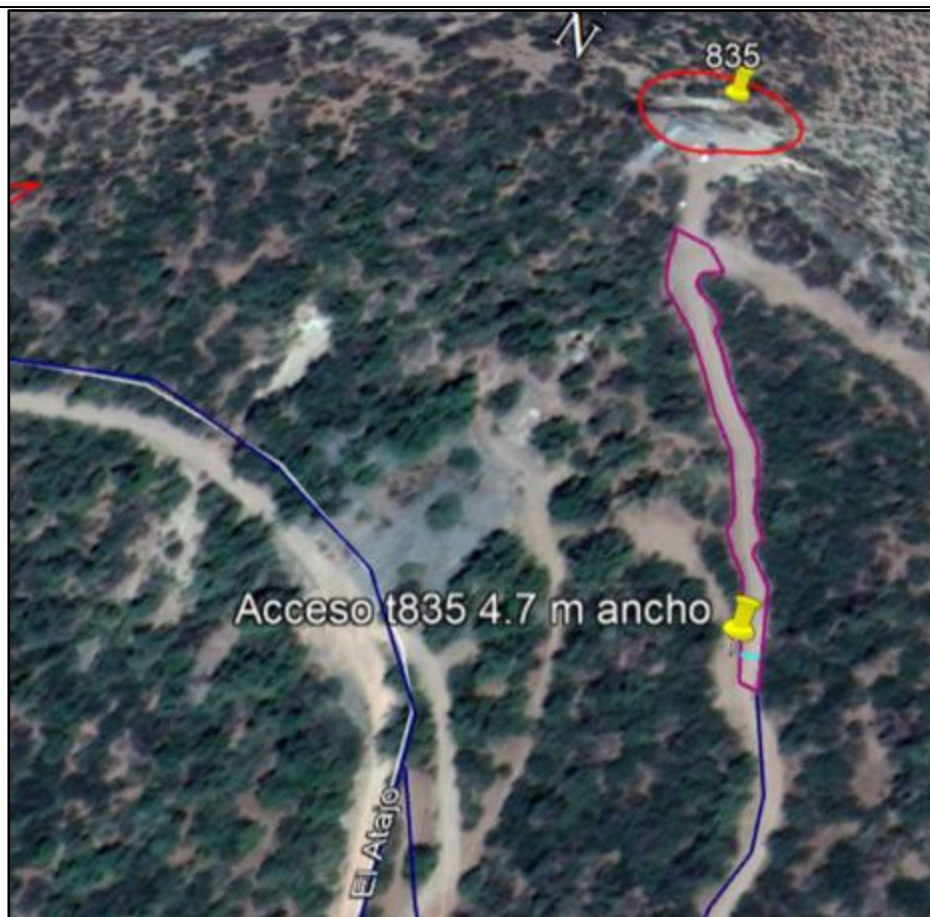
Fotografía N° 68

En color morado se ilustra la **corta no autorizada de bosque nativo** para acceder a la Torre 835 afectando principalmente individuos de *Quillaja saponaria* y *Lithraea caustica*.

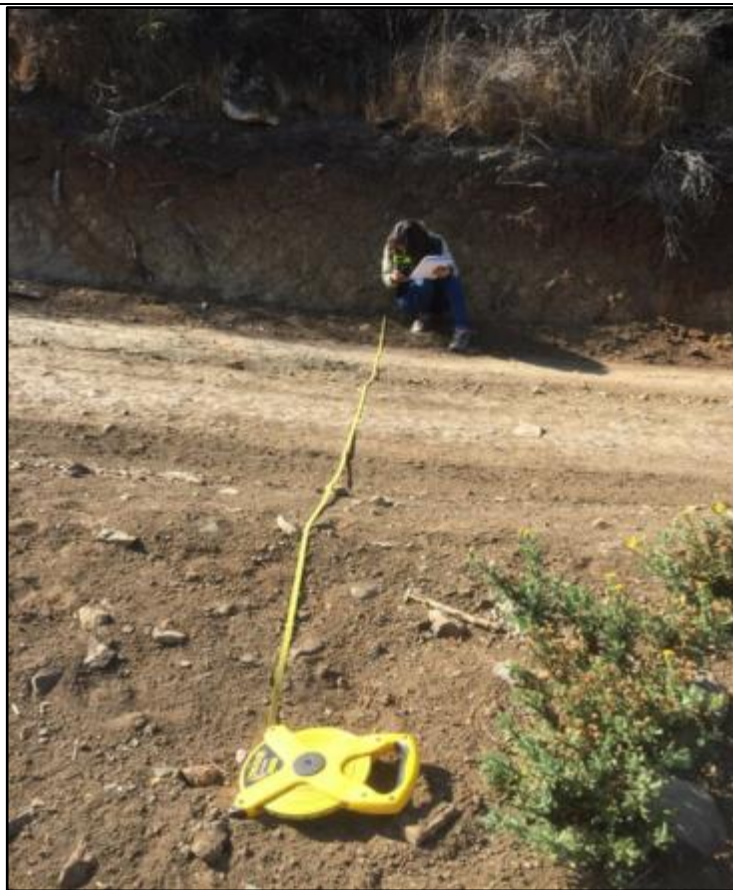
Fotografía N° 69

En la inspección ambiental se constató la existencia de un camino sin autorización, se realizó la medición del camino, el cual mide 4.7 mt.

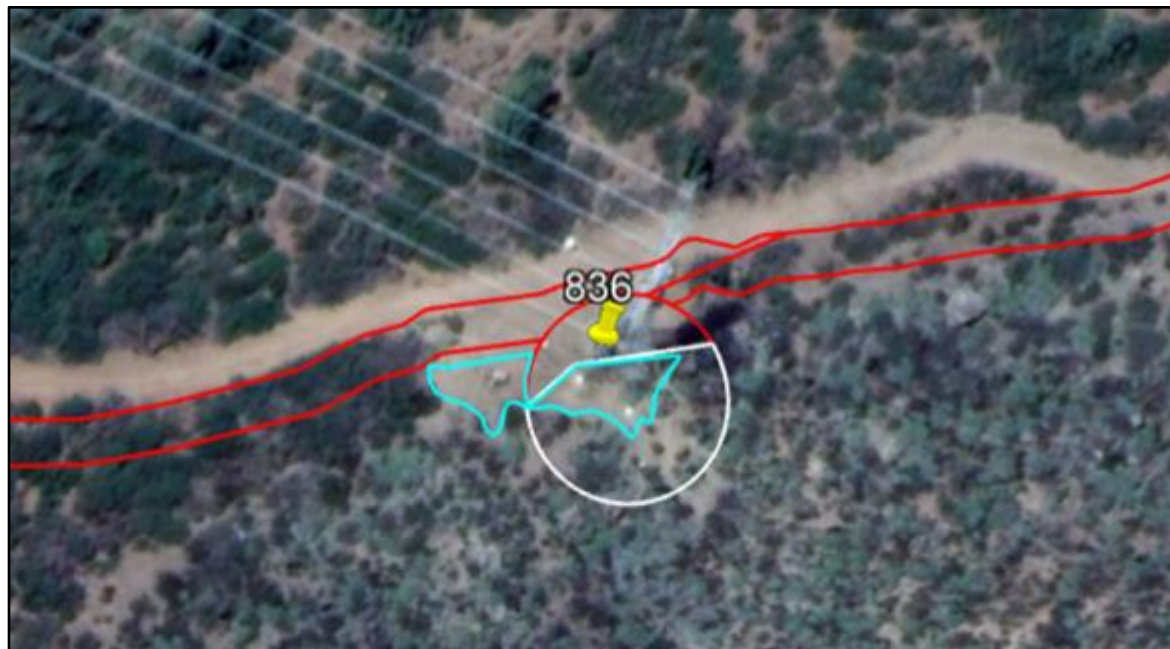
Fotografía N° 70

Documentación analizada:	
<ul style="list-style-type: none"> • (OD-5) • Respuesta 1.1 y Anexo 1.1A de Adenda excepcional, respecto de la ubicación definitiva de las obras del proyecto. 	
Hecho(s) Constatado(s):	
Instalación y camino de acceso a la Torre 836, correspondiente al Plan de Manejo de Obras Civiles N° 38/33-20/16.	
Observaciones:	
En trabajo en gabinete se evidencio una corta no autorizada aledaña a la Torre.

En celeste se representa la corta no autorizada de matorral nativo de *Colliguaja odorífera*.
