**INSPECCION AMBIENTAL
PLAN DE EXPANSIÓN CHILE LT 2X500 KW CARDONES-POLPAICO
REGION METROPOLITANA**

CORPORACIÓN NACIONAL FORESTAL

**JULIO
2019**

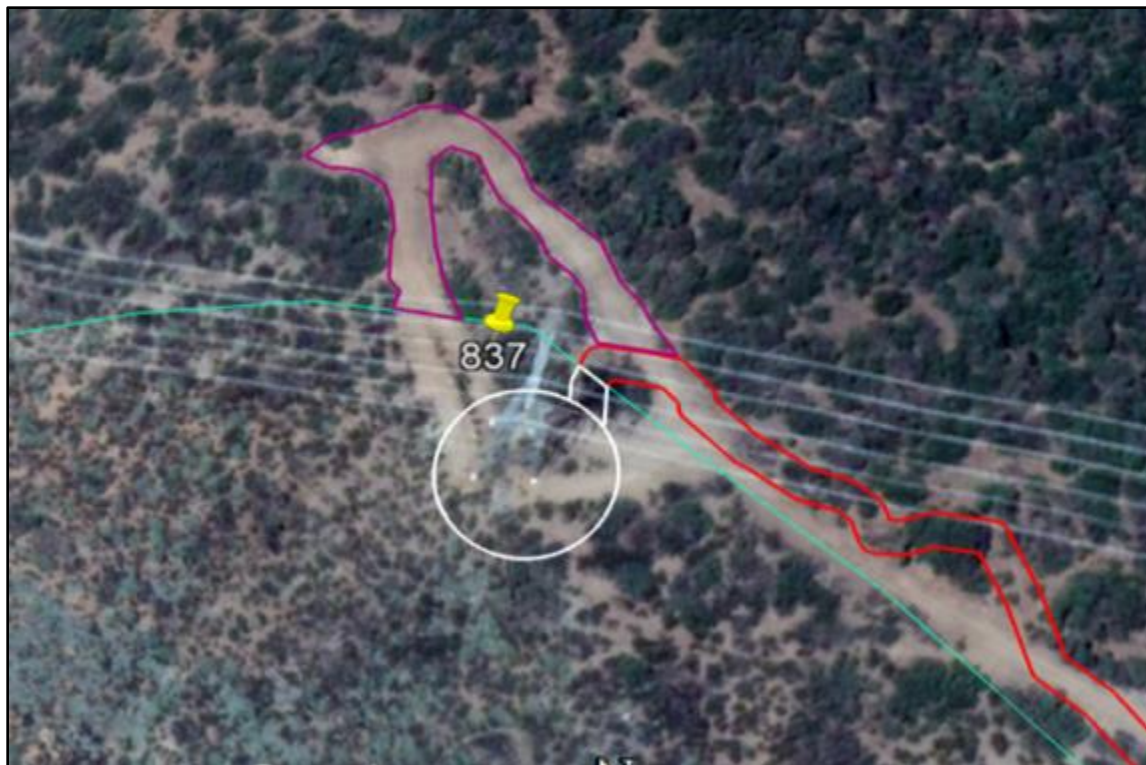
Fotografía N° 71

Documentación analizada: <ul style="list-style-type: none"> • Respuesta 1.1 y Anexo 1.1A de Adenda excepcional, respecto de la ubicación definitiva de las obras del proyecto. 	
Hecho(s) Constatado(s): <p>Torres 837: se constató intervención de bosque nativo, relacionado al camino de acceso a la Torre.</p>	
Observaciones:

En morado se ilustra la **corta no autorizada de bosque nativo**. Esta corta afectó principalmente individuos de *Quillaja saponaria* y *Lithrea caustica*. En celeste se aprecia la rodalización en donde se determina la presencia de matorral nativo de *Colliguaja odorífera*.

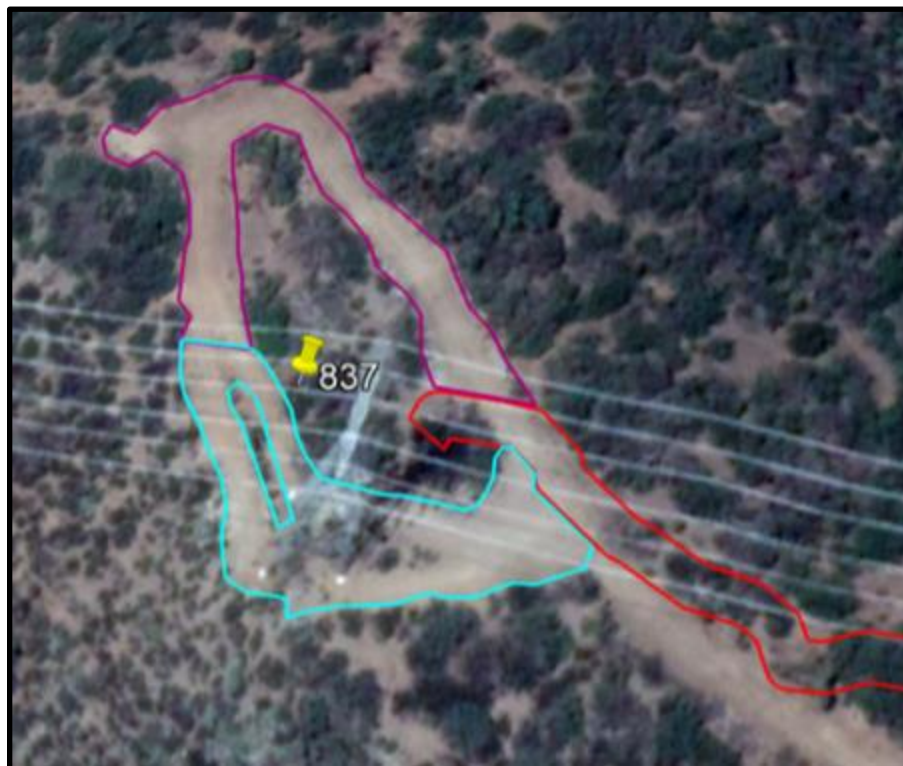
Fotografía N° 72

En celeste se ilustra la corta no autorizada de matorral nativo de *Colliguaja odorífera*

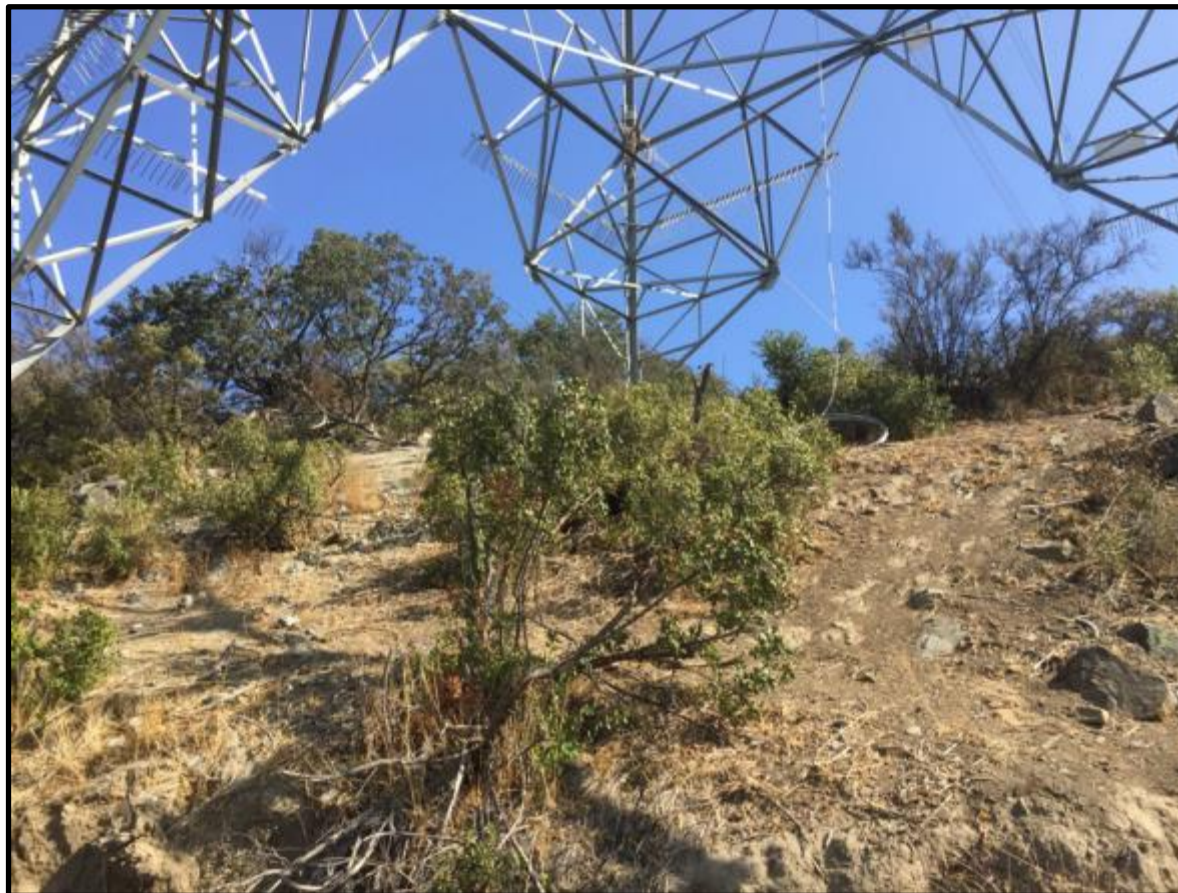
Fotografía N° 73

En la imagen se pueden apreciar individuos de *Colliguaja odorífera*, *Lithraea caustica* y *Proustia cuneifolia*. La corta no autorizada intervino un matorral con predominancia de *Colliguaja odorífera*.

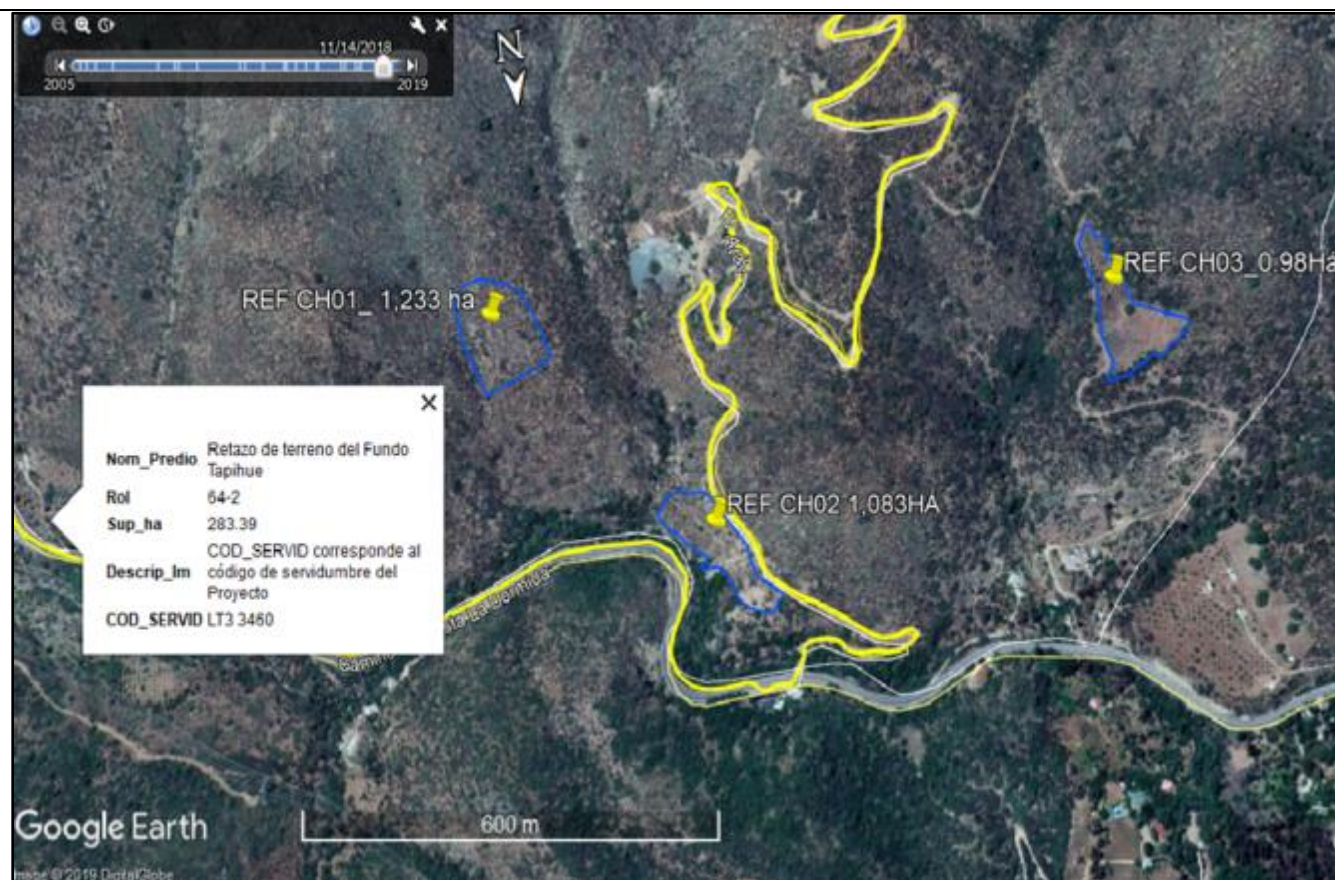
Fotografía N° 74

Documentación analizada: <ul style="list-style-type: none"> • (OD-5) • (OD-6) • Respuesta 1.1 y Anexo 1.1A de Adenda excepcional, respecto de la ubicación definitiva de las obras del proyecto. 	
Hecho(s) Constatado(s): <p>Se fiscalizaron los sitios de Reforestación de los PMOCC N°38/33-20/16 y N°38/1-20/17, Reforestación no ejecutada Se individualizan en los siguientes 3 sitios: Sitio 1: 0.98ha, PMOC N°38/1-20/17 (RF-CH-03). Sitio 2: 1.233ha, PMOC N°38/1-20/17 (RF-CH-01). Sitio 3: 0.947ha, PMOC N° 38/33-20/16 (RF-CH-03)</p>	
Observaciones: <p>En los tres sitios de Reforestaciones aprobados, se encuentran inexistentes.</p>

Imagen aérea con las áreas autorizadas (polígonos azules) para realizar las Reforestaciones (RF-CH-01=1,233 Ha, RF-CH-03=0,98 HÁ) a una densidad inicial de 800pl./ha de *Acacia caven* (Espino 400pl./ha/sitio), 200pl/ha. de *Lithraea caustica* (Litre, 100pl/ha/sitio) y 600 pl/ha de *Quillaja saponaria* (Quillay 300pl./ha/sitio). En amarillo el track del recorrido realizado por los fiscalizadores.

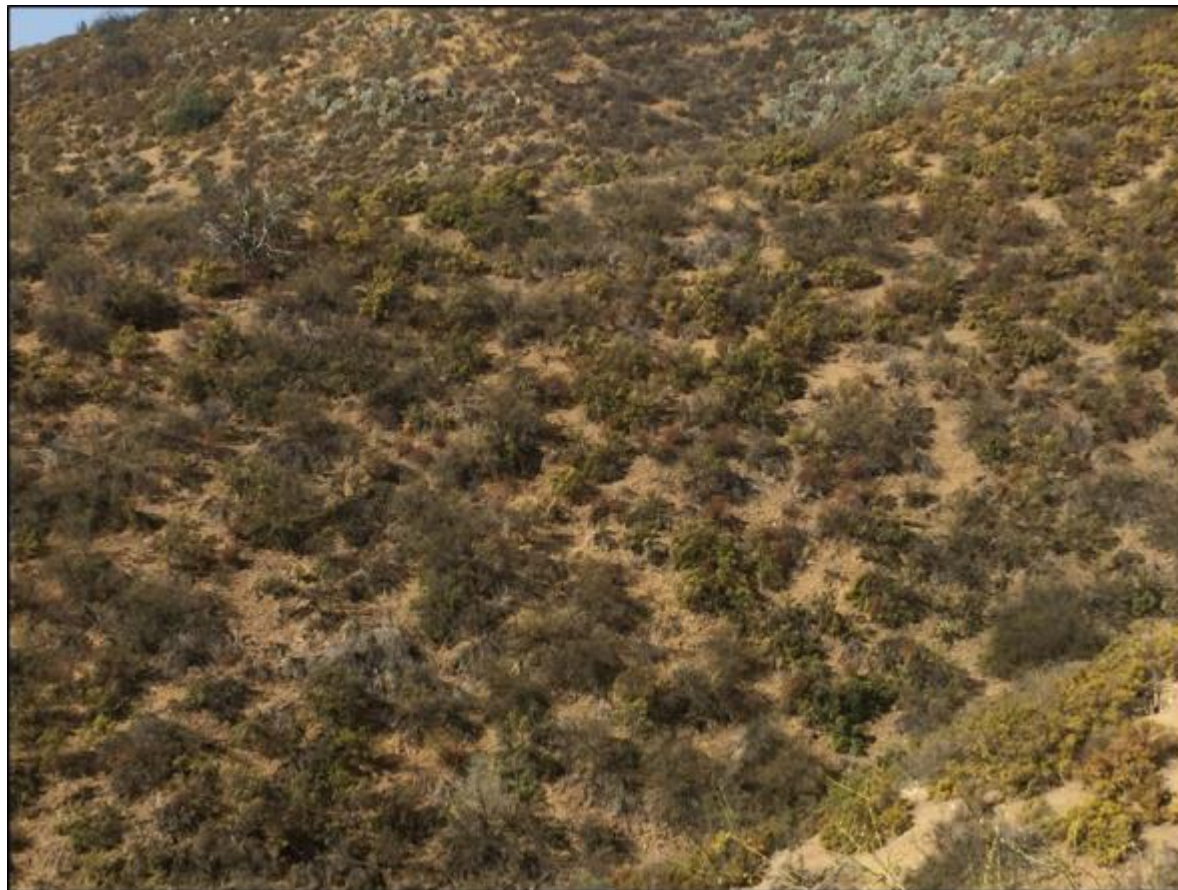
Fotografía N° 75

Sitio de ejecución de Reforestación RF-CH-01 =1,233há aprobado por PMOC N°38/1-20/17.

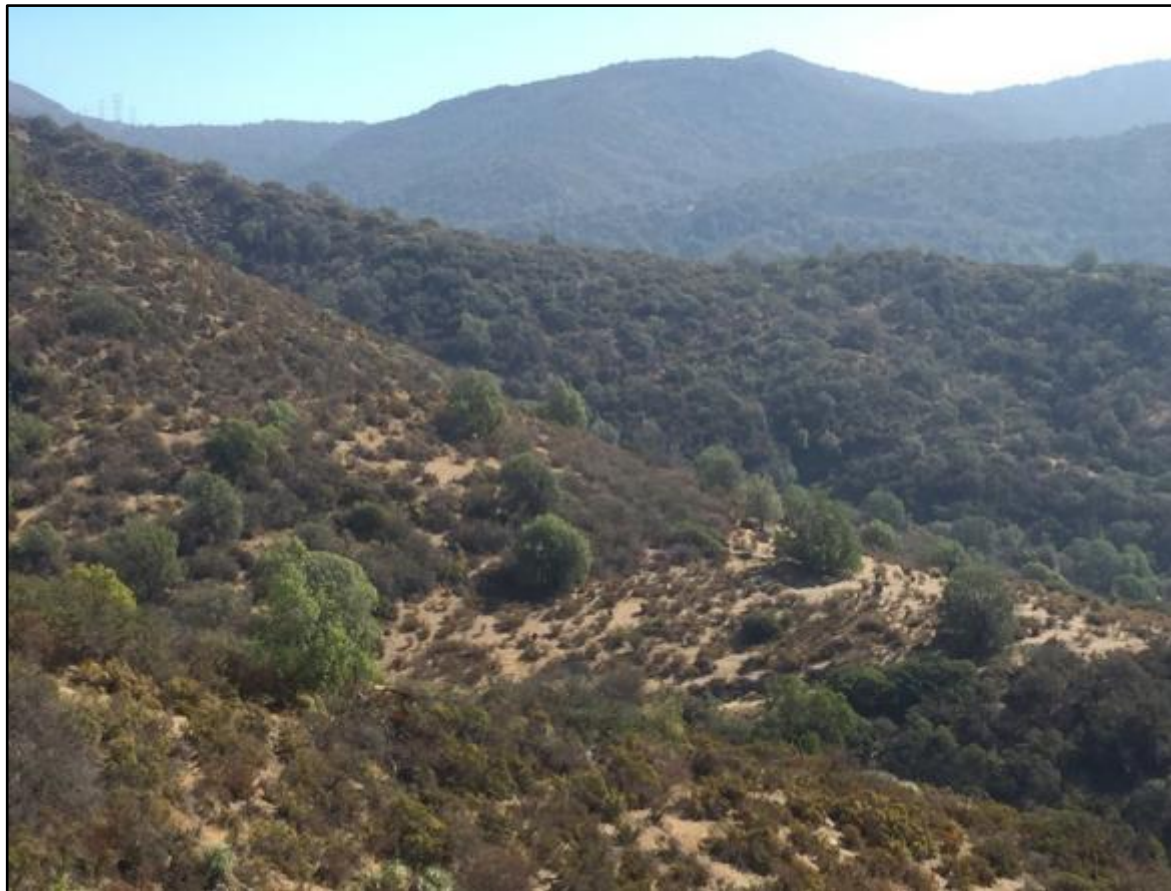
Fotografía N° 76

Sitio en donde se debía ejecutar la Reforestación RF-CH-03 =0,98ha, aprobado por PMOCC N°38/1-20/17.

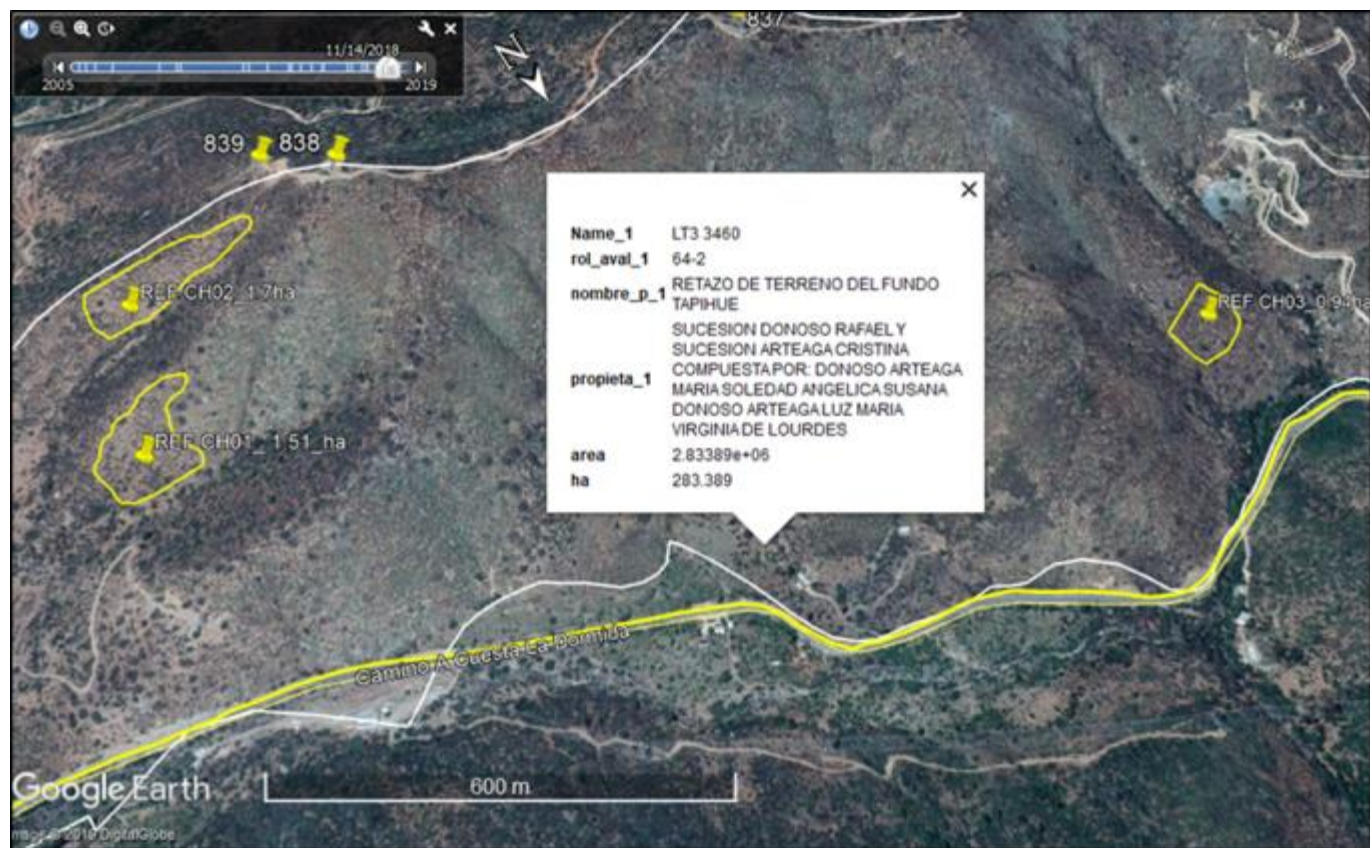
Fotografía N° 77

Imagen con las áreas autorizadas (polígonos amarillos) para realizar las Reforestación del Sitio 3 RF-CH-03=0.95 HÁ) a una densidad inicial de 800pl./ha de *Acacia caven* (Espino 400pl./ha), *Lithraea caustica* (Litre, 100pl./ha) y *Quillaja saponaria* (Quillay 300pl./ha).

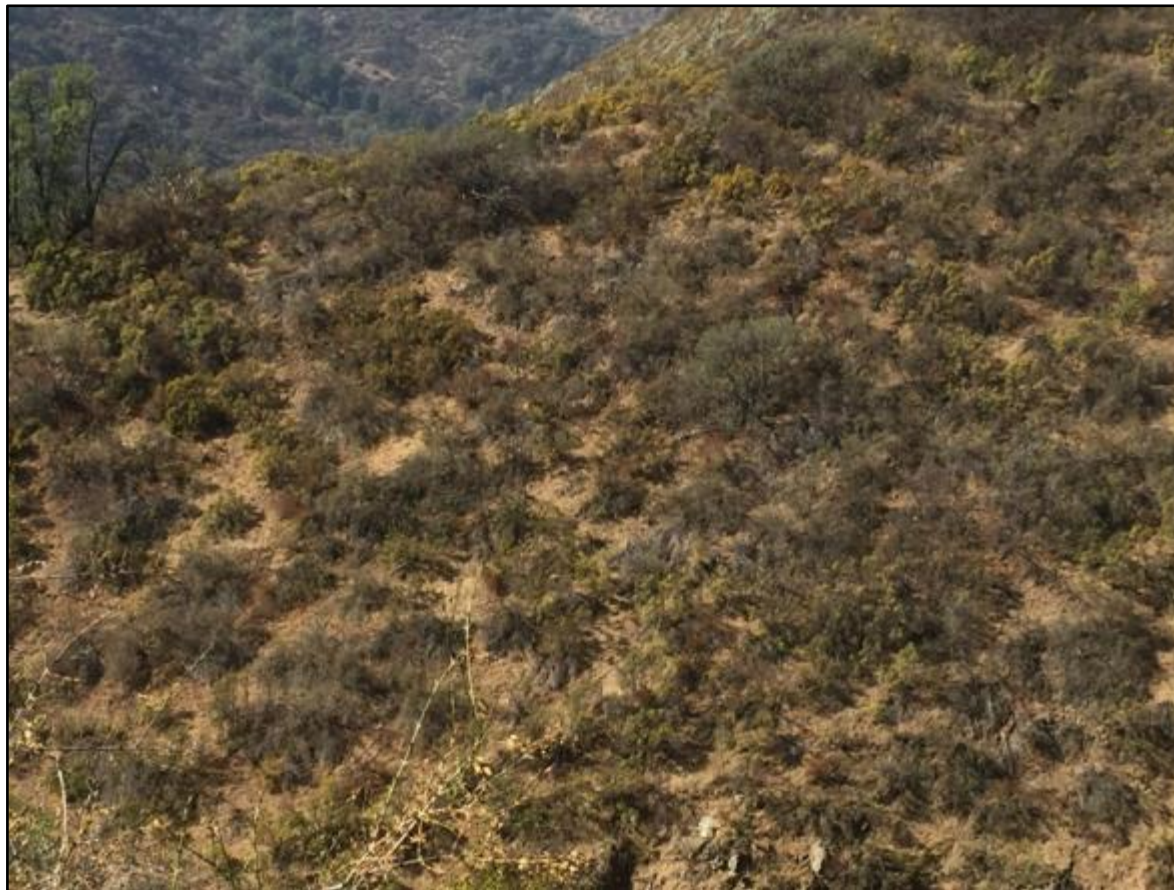
Fotografía N° 78

Sitio en donde se debía ejecutar la Reforestación RF-CH-03 =0.95ha, aprobado por el PMOCc N° 38/33-20/16.

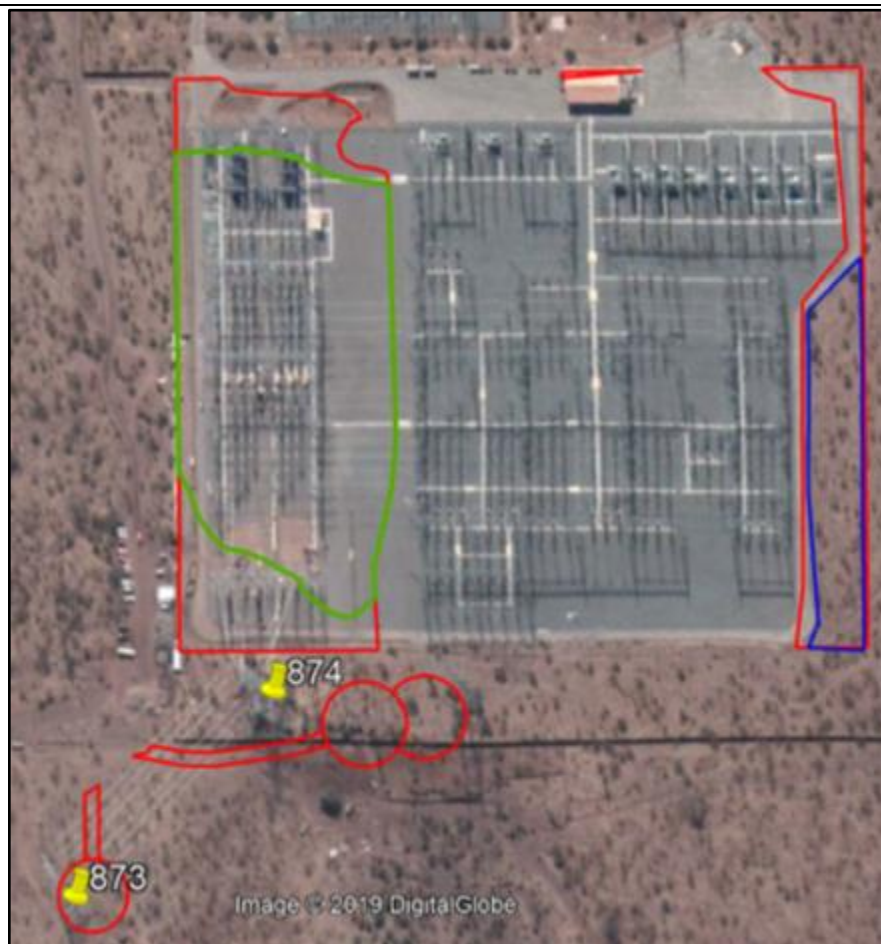
Fotografía N° 79

Documentación analizada: <ul style="list-style-type: none"> • (OD-3) • Respuesta 1.1 y Anexo 1.1A de Adenda excepcional, respecto de la ubicación definitiva de las obras del proyecto. 	
Hecho(s) Constatado(s): <p>Torre 874: se constata que la Torre se encuentra en el interior de la Subestación Eléctrica Polpaico.</p>	
Observaciones: <p>La torre se encuentra desplazada de su ubicación autorizada del Plan de Manejo de Preservación N° 123/1-20/16.</p>

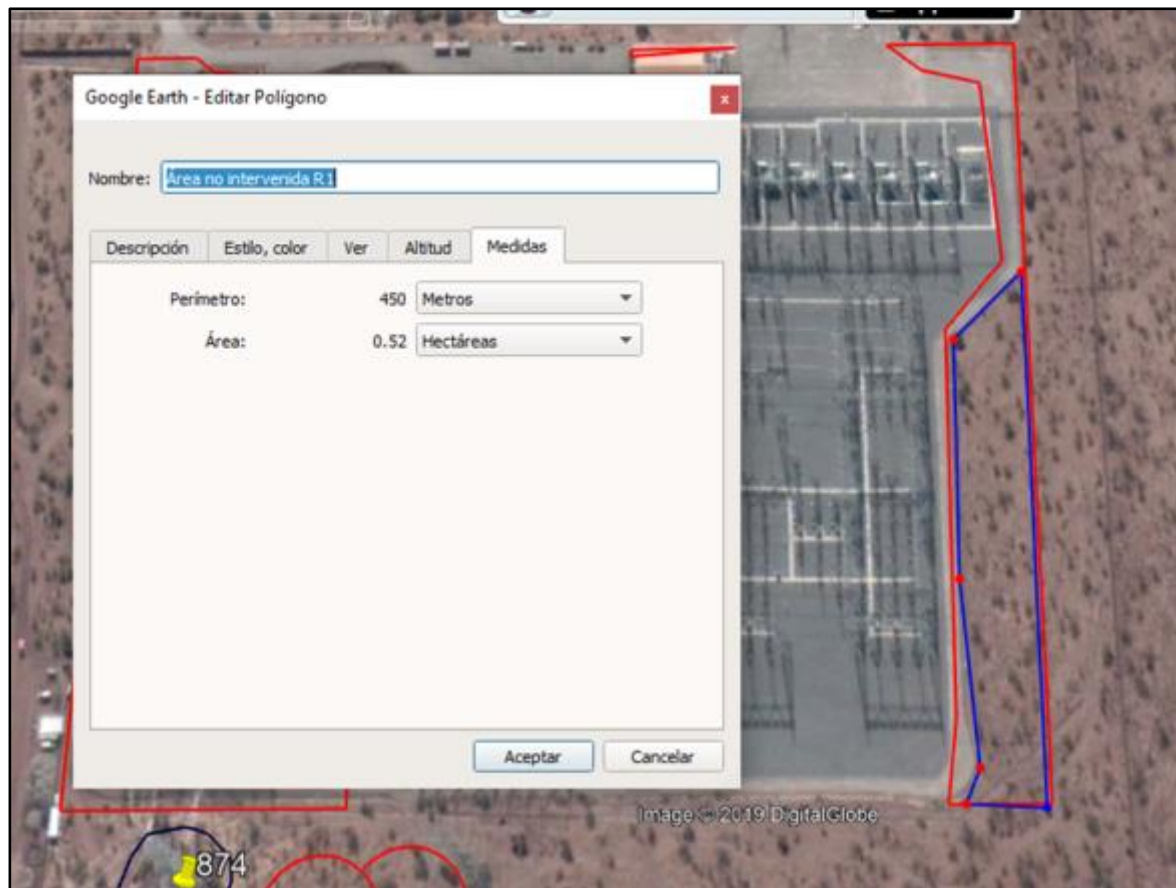
Fotografía N° 81

Por lo tanto, la intervención correspondiente a la Ampliación Subestación Polpaico intervino 1.08 há.

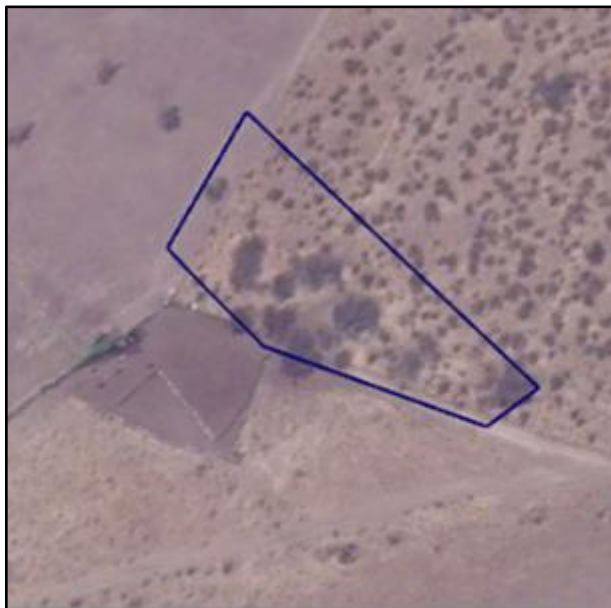
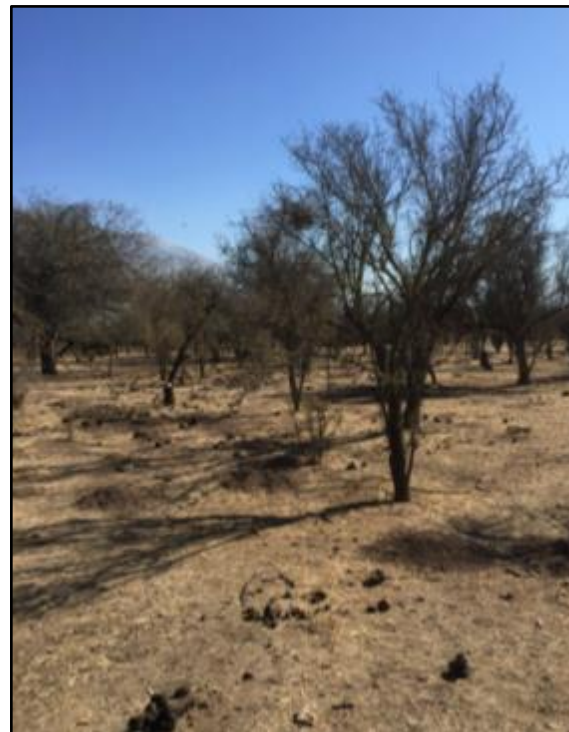
Fotografía N° 83

Documentación analizada: <ul style="list-style-type: none"> • (OD-3) • Respuesta 1.1 y Anexo 1.1A de Adenda excepcional, respecto de la ubicación definitiva de las obras del proyecto. 	
Hecho(s) Constatado(s): <p>Se inspecciono la Zona de Exclusión aprobado en el Plan de Manejo de Preservación N° 123/1-20/16, la cual se aprobó una superficie de 0.5 ha. Se constató la inexistencia de esta medida.</p>	
Observaciones: <p>No se ejecutó la medida indicada en Terreno.</p>

Se recorrió el área y se pudo constatar que la medida no ha sido implementada. Se evidenció la presencia de animales y fecas en el área y la existencia de un enriquecimiento asociado a otro plan de manejo.

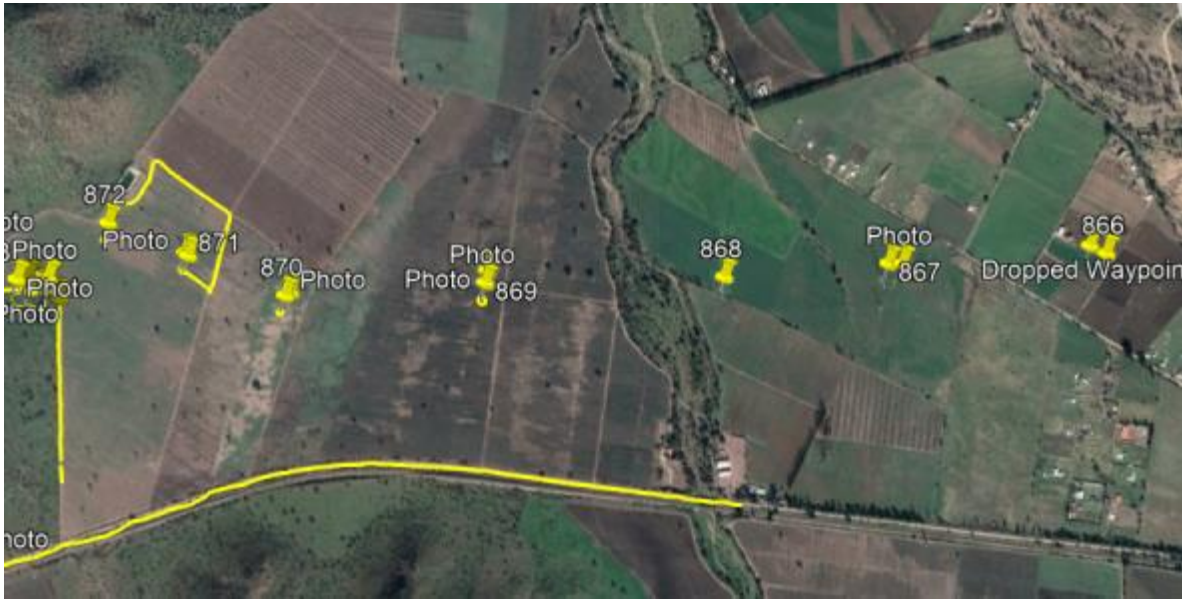
Documentación analizada:	
<ul style="list-style-type: none"> • Respuesta 1.1 y Anexo 1.1A de Adenda excepcional, respecto de la ubicación definitiva de las obras del proyecto. 	
Hecho(s) Constatado(s):	
Se Revisaron las Torres 872 hasta la Torre 866.	
Observaciones:	
Las torres se encuentran instaladas en terreno agrícola.

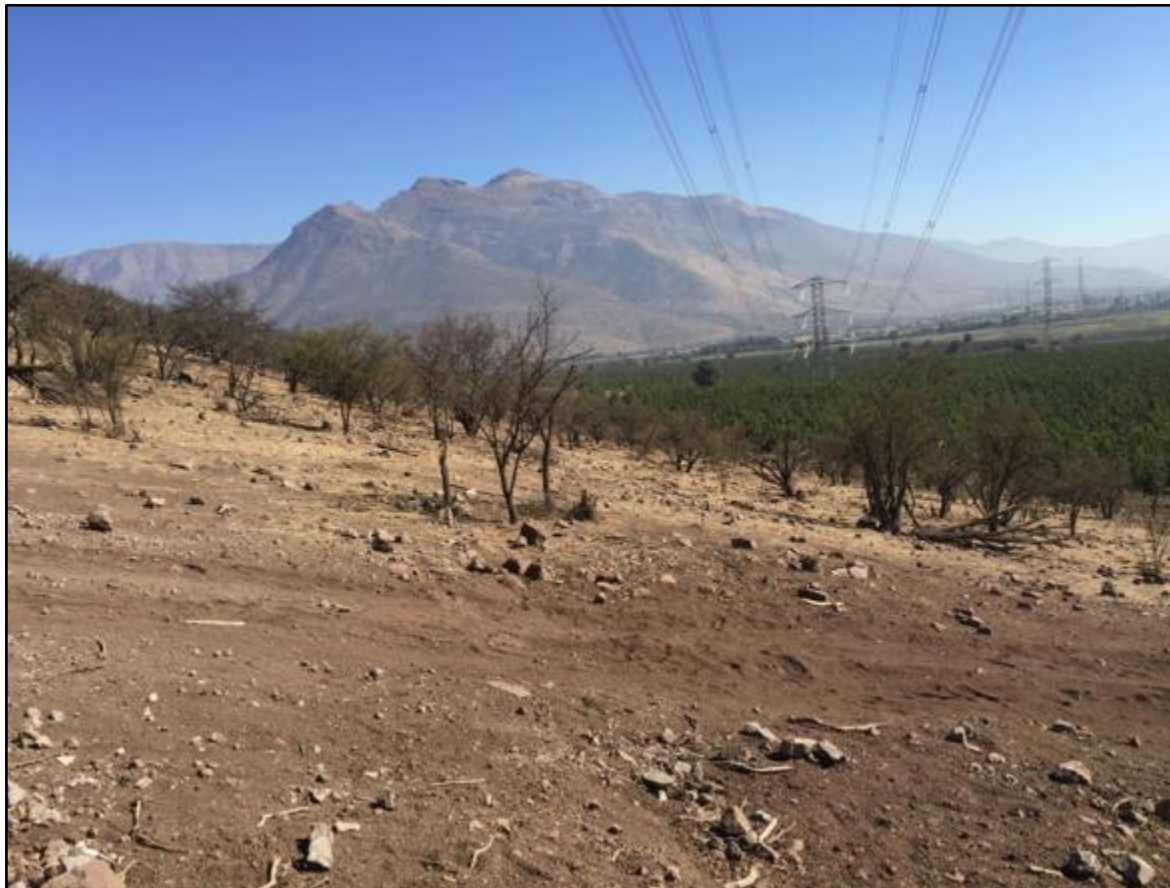
Fotografía N° 87

Documentación analizada: <ul style="list-style-type: none"> • (OD-3) • Respuesta 1.1 y Anexo 1.1A de Adenda excepcional, respecto de la ubicación definitiva de las obras del proyecto. 	
Hecho(s) Constatado(s): <p>Se Revisaron las Torres 873 correspondiente al Plan de Manejo de Prservacion N° 123/1-20/16 y la Torre 865.</p>	
Observaciones: <p>Las torres 865 se encuentra instaladas en terreno agrícola, y ambas cumplen a lo aprobado.</p>

La torre 873 cumple en la instalación y camino de acceso aprobado en el Plan de Manejo de Preservación.

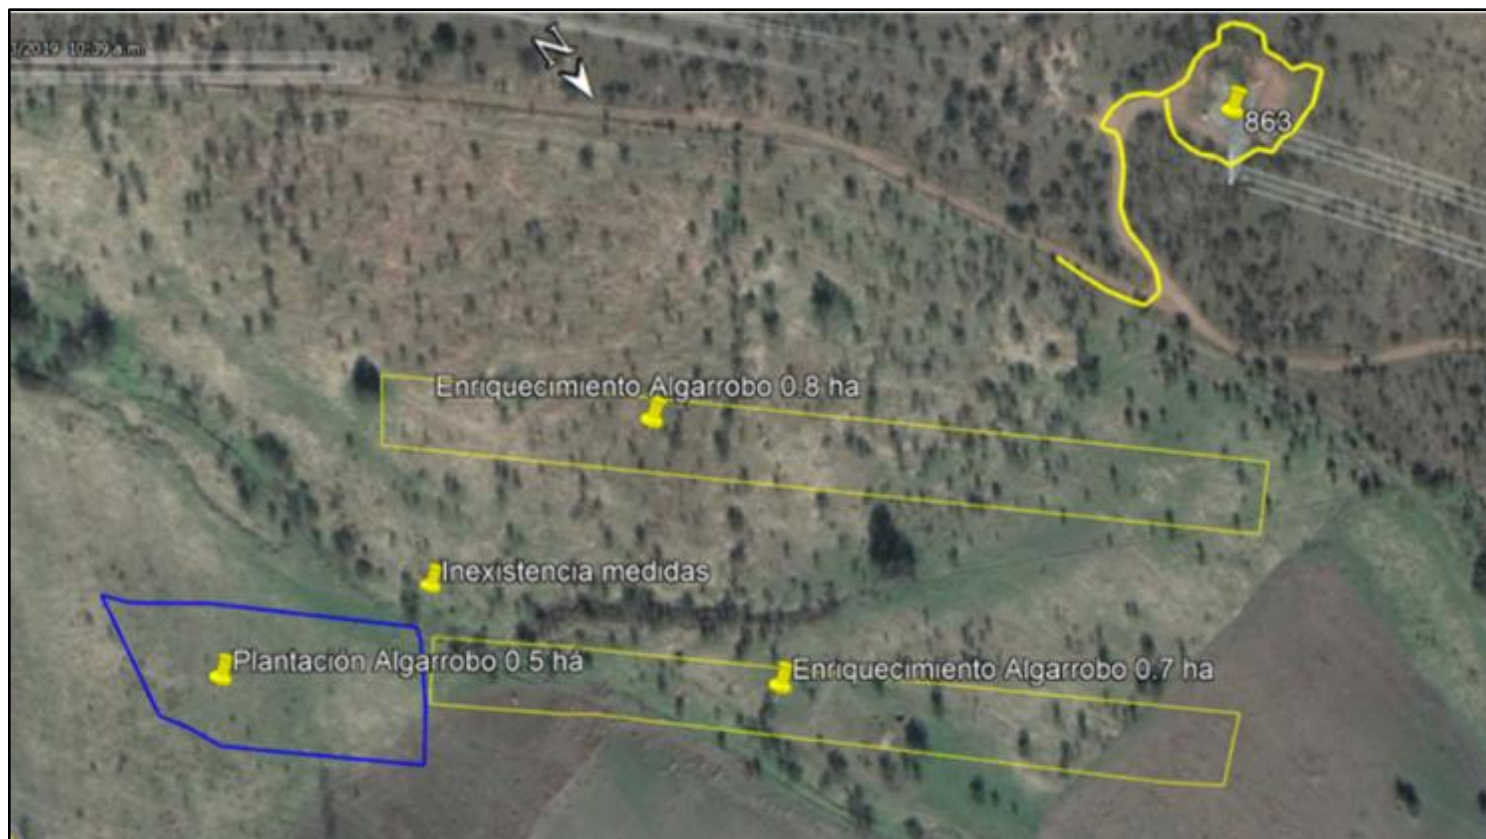
Fotografía N° 89

Documentación analizada:	
<ul style="list-style-type: none"> • (OD-3) • Respuesta 1.1 y Anexo 1.1A de Adenda excepcional, respecto de la ubicación definitiva de las obras del proyecto. 	
Hecho(s) Constatado(s):	
<p>Se Revisaron la Zona de Enriquecimiento con la especie de Algarrobo, una densidad de 20 plantas/ha en el sector denominado E-1 y se subdivide en dos sitios en su ejecución. Rodal 1: 0.81ha y Rodal 2: 0.7 ha. En la misma estación, se inspecciono la medida de Plantación, la cual también es de la especie de Algarrobo, de 0.5 ha de superficie y una densidad de 100 pl/ha, en el año 2018, en el Sitio denominado P-1, teniendo que plantar 50 individuos, ambas aprobadas en el Plan de Manejo de Preservación N°123/1-20/16. Se Constato inexistencia de ambas medidas.</p>	
Observaciones:	
Medidas inexistentes en el Terreno.

En color amarillo los rodales de (0.7 y 0.8há), correspondientes al Enriquecimiento y en azul el rodal (0.5há) correspondiente a la medida de Plantación de 100 individuos de Algarrobo.

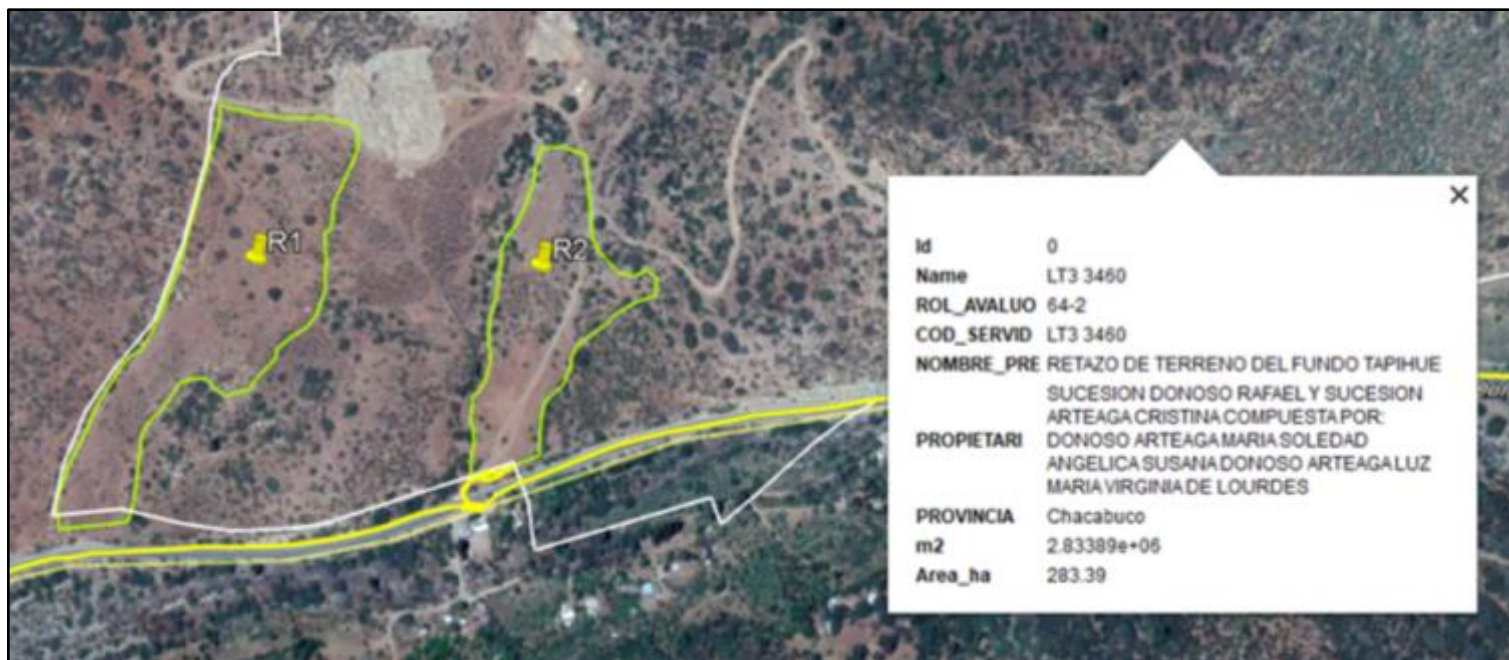
Fotografía N° 91

Documentación analizada: <ul style="list-style-type: none"> • (OD-3) • Respuesta 1.1 y Anexo 1.1A de Adenda excepcional, respecto de la ubicación definitiva de las obras del proyecto. 	
Hecho(s) Constatado(s): Reforestación aprobada en PMP. N°123/1-20/16 de 4.44 ha (R1=2.79ha, R2=1.65ha). La reforestación contemplaba la plantación de <i>Prosopis chilensis</i> (Algarrobo 400 pl./ha/sitio) y <i>Acacia caven</i> (Espino 200pl./ha/sitio). La reforestación debió realizarse durante el año 2018. Se constató la inexistencia de la Reforestación que abarca 2 sitios.	
Observaciones: No ejecutada la obligación legal de reforestar

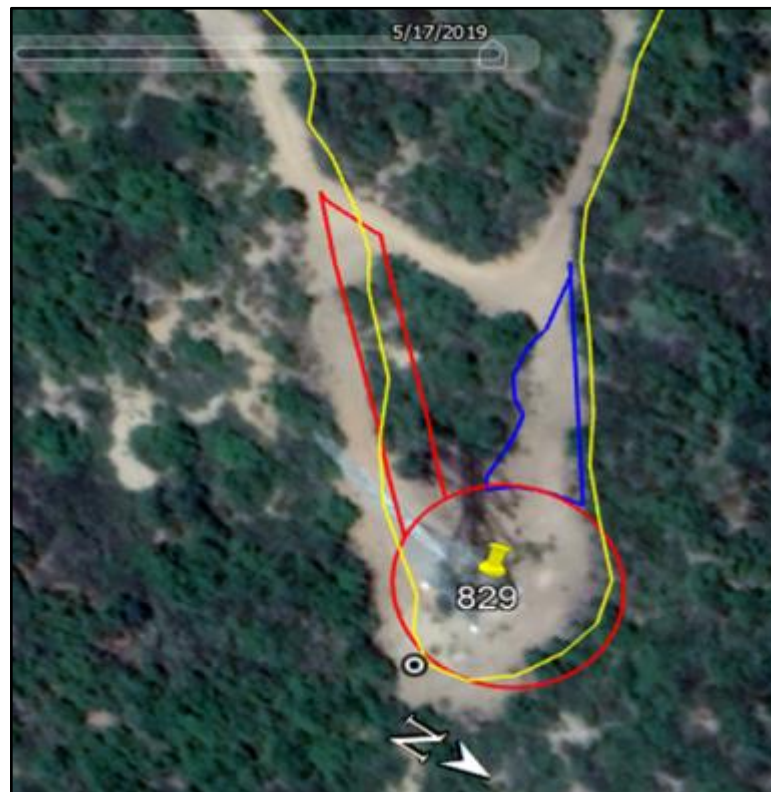
Fotografía N° 94

Documentación analizada: <ul style="list-style-type: none"> • (OD-6) • Respuesta 1.1 y Anexo 1.1A de Adenda excepcional, respecto de la ubicación definitiva de las obras del proyecto. 	
Hecho(s) Constatado(s): <p>Se revisaron las instalaciones y caminos de accesos a las Torres 828 y 829. Se constató que los caminos de acceso hacia ambas torres se encuentran fuera del polígono aprobado en el PMOCC. Considerando una superficie mayor a lo aprobado.</p>	
Observaciones: <p>Corroborado en trabajo de gabinete</p>

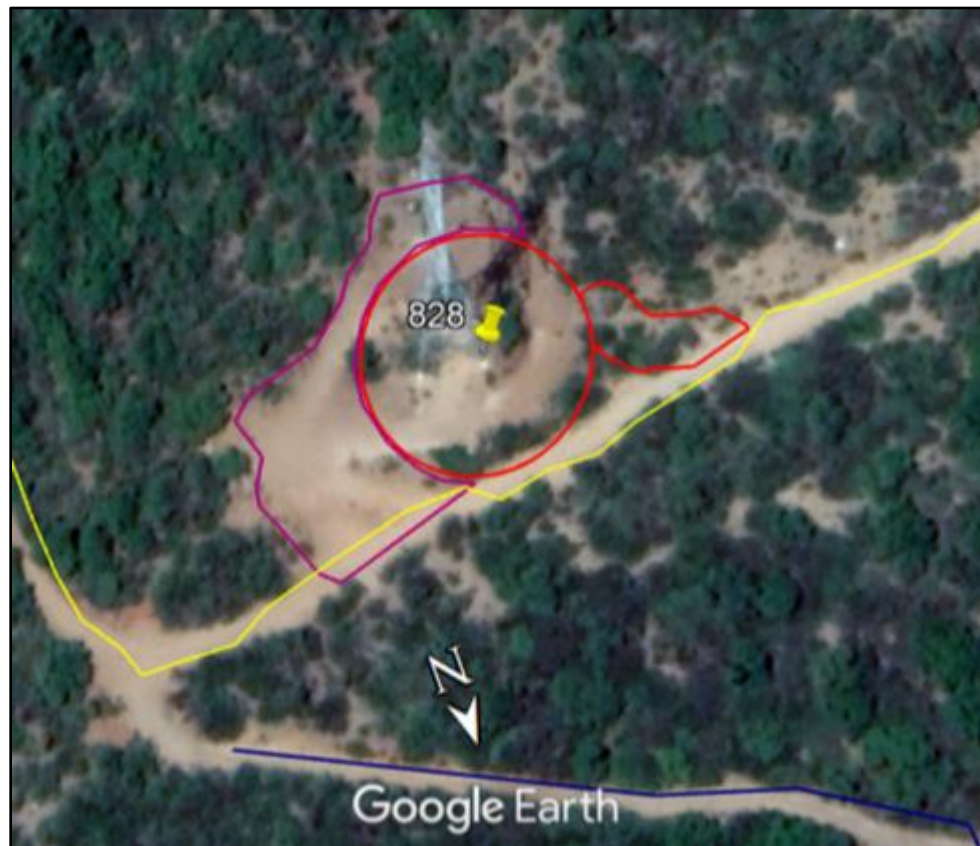
Fotografía N° 95

En amarillo el track o recorrido realizado por los fiscalizadores por los caminos finalmente construidos. En azul el área que representa la Corta no autorizada de bosque nativo, donde la especie dominante del área intervenida es Quillaja saponaria.

En la Imagen se pueden observar en rojo los polígonos aprobados para la construcción del acceso a la Torre 828 (0.08ha) y para la construcción del camino de acceso a ésta. En morado se puede apreciar que la superficie de intervención fue mayor a la aprobada.

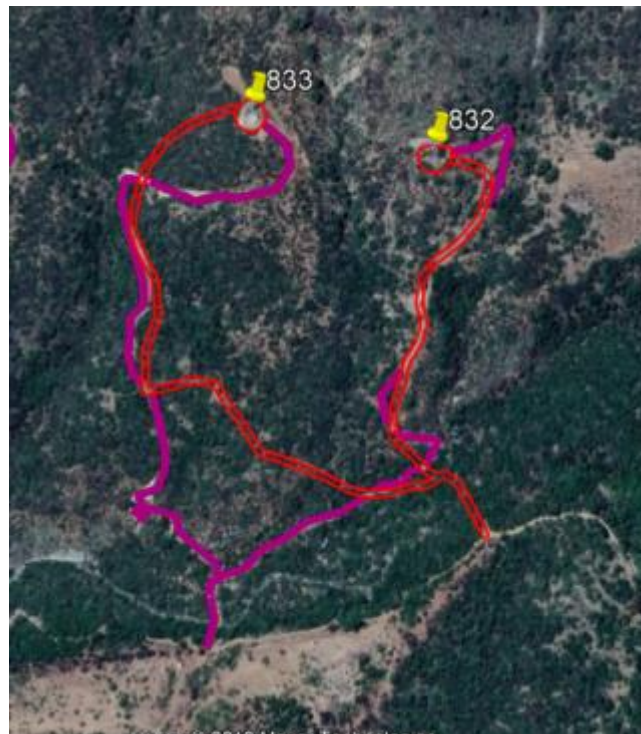
Fotografía N° 96

Documentación analizada: <ul style="list-style-type: none"> • (OD-2) (OD-3) • Respuesta 1.1 y Anexo 1.1A de Adenda excepcional, respecto de la ubicación definitiva de las obras del proyecto. 	
Hecho(s) Constatado(s): <p>Caminos no autorizados Torres 832 y 833.</p>	
Observaciones: <p>Se constata la presencia de un camino no autorizado en las coordenadas 313959E 6339084N, el ancho del camino mide 6.8mt, además de presentar una bifurcación en las coordenadas 313950E 6338997N.</p>

Morado corta no autorizada y rojo aprobado

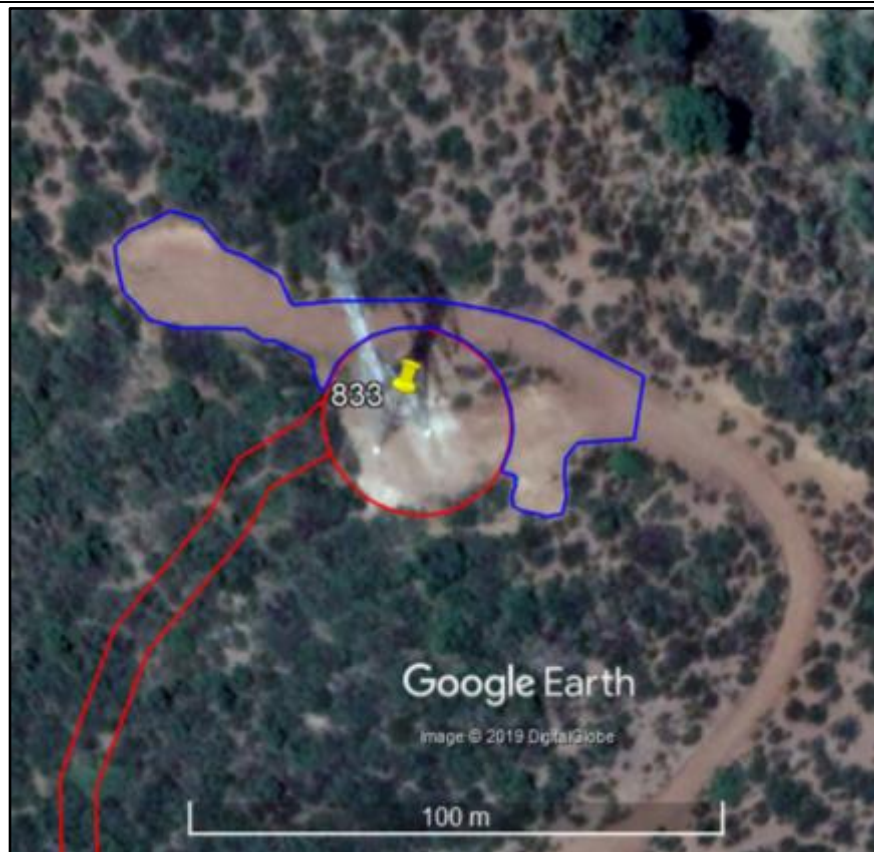
Fotografía N° 98

Documentación analizada: <ul style="list-style-type: none"> • (OD-5) • Respuesta 1.1 y Anexo 1.1A de Adenda excepcional, respecto de la ubicación definitiva de las obras del proyecto. 	
Hecho(s) Constatado(s): Instalación y Camino de acceso a la Torre 833.	
Observaciones: Se constató que la torre 833, tiene mayor superficie de corta de bosque nativo de lo aprobado y tiene un acceso adicional.

En imagen, el polígono de color azul muestra la corta no autorizada.

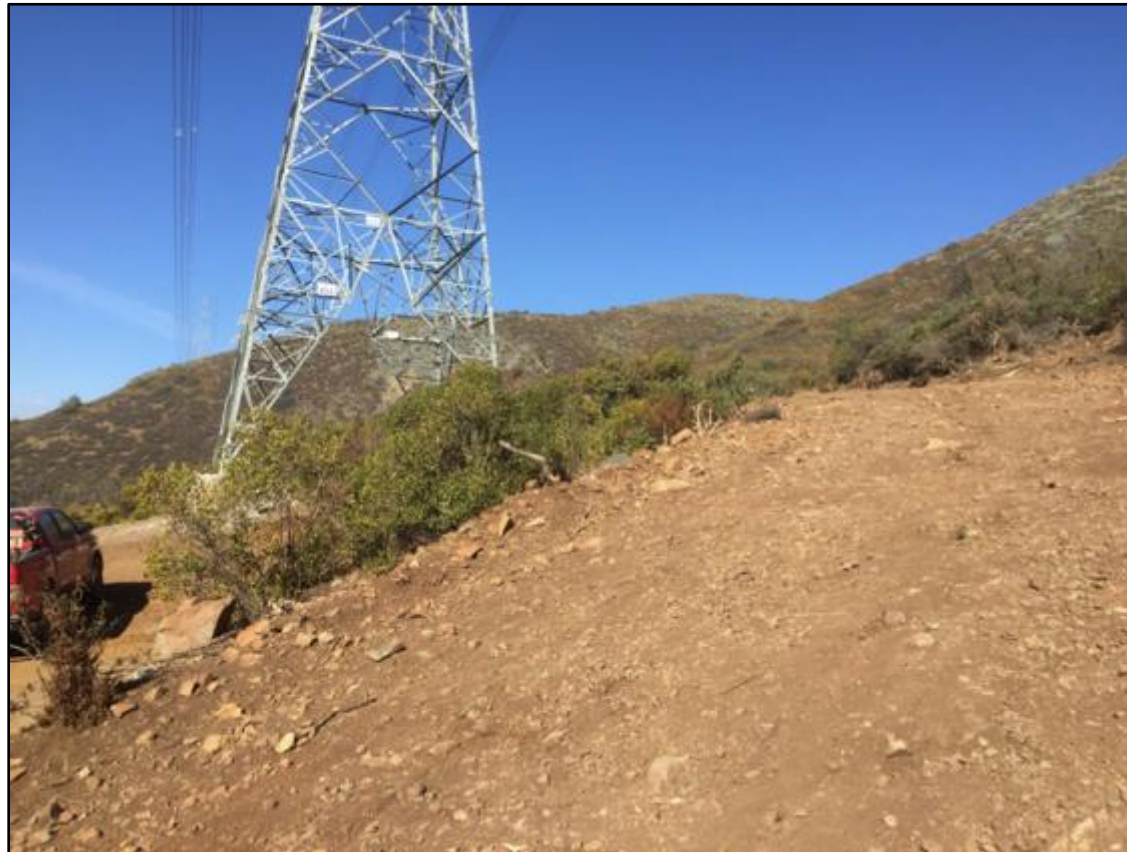
Fotografía N° 99

Instalación de la Torre 833.

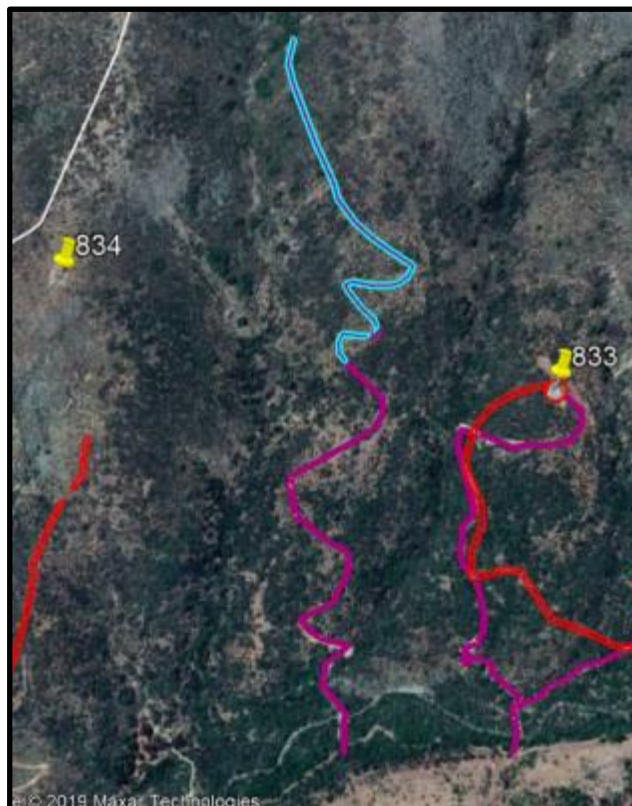
Documentación analizada:	
<ul style="list-style-type: none"> • (OD-2) • Respuesta 1.1 y Anexo 1.1A de Adenda excepcional, respecto de la ubicación definitiva de las obras del proyecto. 	
Hecho(s) Constatado(s):	
Se evidencio corta para un camino no autorizado entre las Torres 833 y 834 (Plan de manejo de Formaciones Xerofíticas N° 7/322-20/16)	
Observaciones:

Fotografía N° 101	Fecha: 30-04-2019	
Coordenadas DATUM WGS84 HUSO (19)	Coordenada Norte: 6339069 (Inicio) 6338027 (Final)	Coordenada Este: 314229 (Inicio) 314368 (Final)
Descripción de medio de prueba: Morado No autorizado, Rojo aprobado pero sin realizar, Bosque Nativo (celeste).
