**ANEXO A OFICIO DE ASTILLEROS FAUNDEZ Y CIA. LTDA.
DE ACUERDO A PUNTO 9 DE ACTA DE FISCALIZACION**

Punto 9.1.:

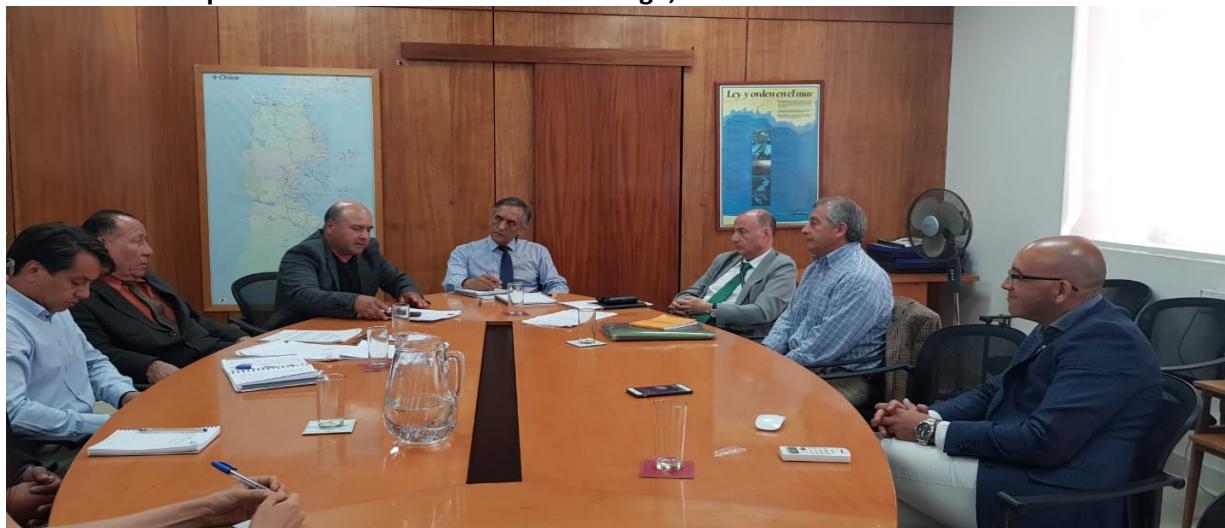
Reunión con Mop-Dirección Obras Portuarias Santiago, Enero.2020

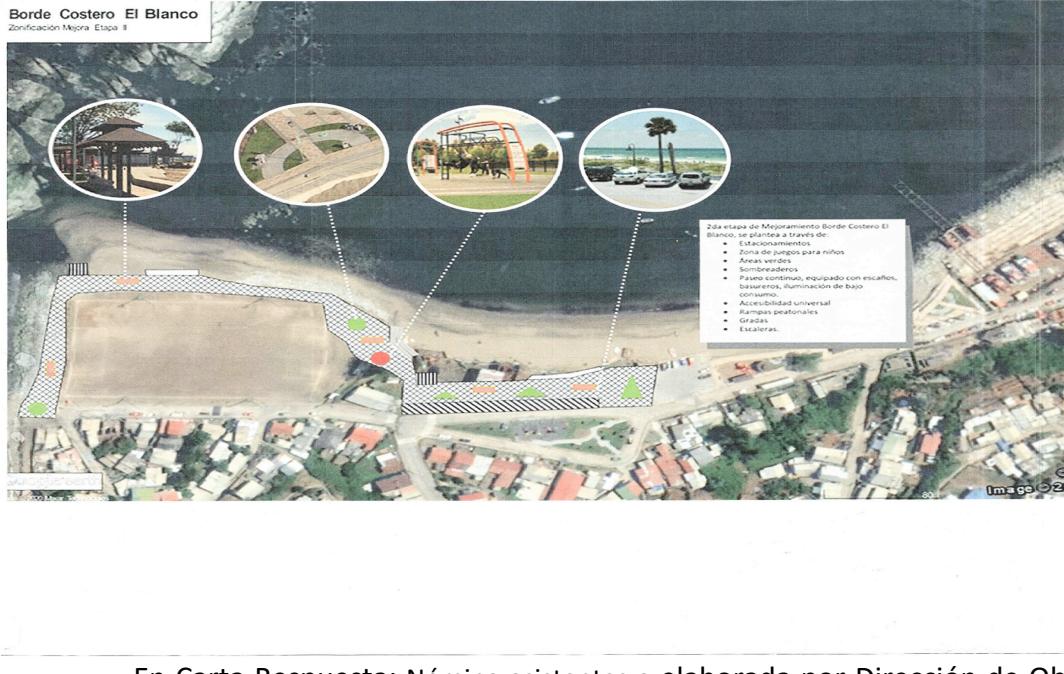
Gráfico preliminar de proyecto Ampliación en Caleta El Blanco entregado por Mop-Dirección de Obras Portuarias en el nivel central de Santiago.
