**SISTEMA DE GESTIÓN SEGURIDAD Y SALUD OCUPACIONAL  
CM FLORIDA S.A**

**MEDIDAS DE CONTROL DE EMISIONES ACÚSTICAS**

**ESTADO DE IMPLEMENTACIÓN**

**MINERA TAMBILLOS**

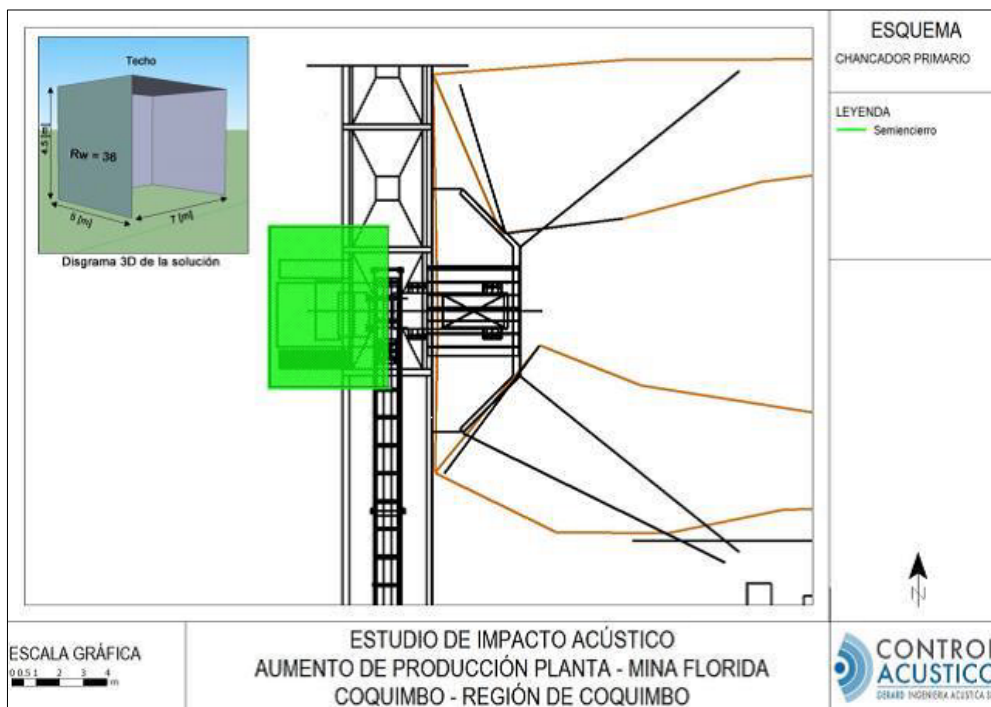
**Imagen1. Esquema de disposición de semi – encierro - Chancador primario**

Se encuentra instalado un 80% del semi – encierro acústico (panel Rw-36), en el chancador primario de la Planta de Beneficio. Se encuentra pendiente instalar panel lado sur, cumbrera y sellar aberturas en las uniones de los panles del lado norte. A la brevedad se implementará en su totalidad de la medida.

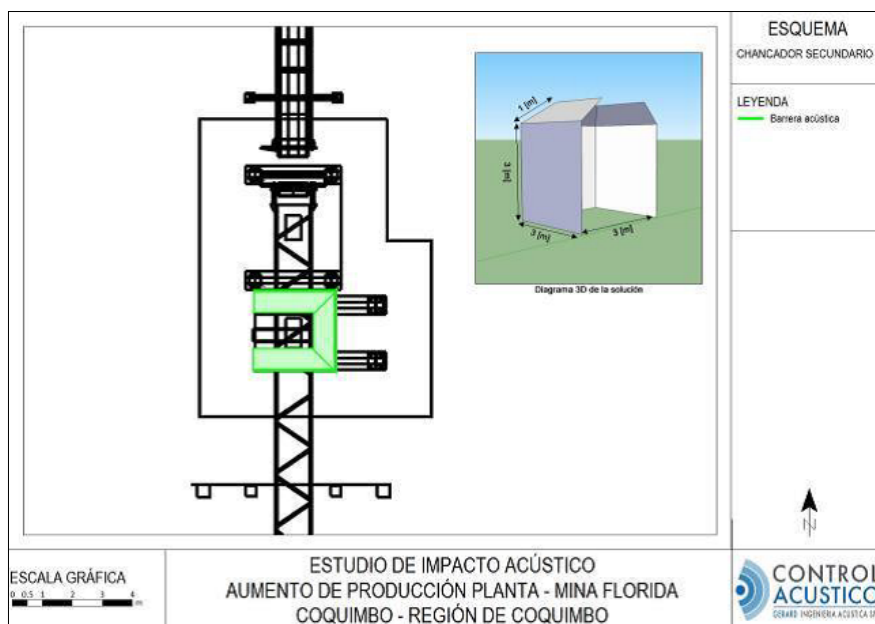
**Imagen 6. Esquema de disposición de barrera acústica en chancador secundario**

Se encuentra instalada un 80% de la barrera acústica (panel Rw-36). Se encuentra pendiente cerrar la entrada en el lado sur e instalar la cumbrera. A la brevedad se implementará en su totalidad de la medida.

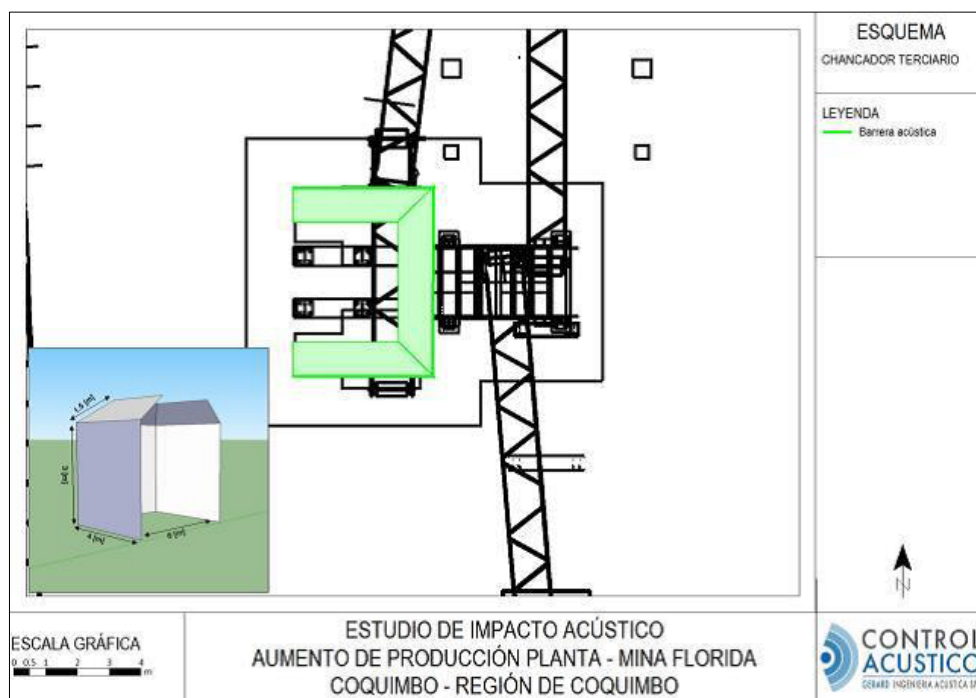
**Imagen 8. Esquema de disposición de barrera acústica en chancador terciario**

Se encuentra instalada un 80% de la barrera acústica (panel  $R_w$ -36). Se encuentra pendiente habilitar los paneles del lado oeste y la cumbrera. A la brevedad se implementará en su totalidad de la medida.

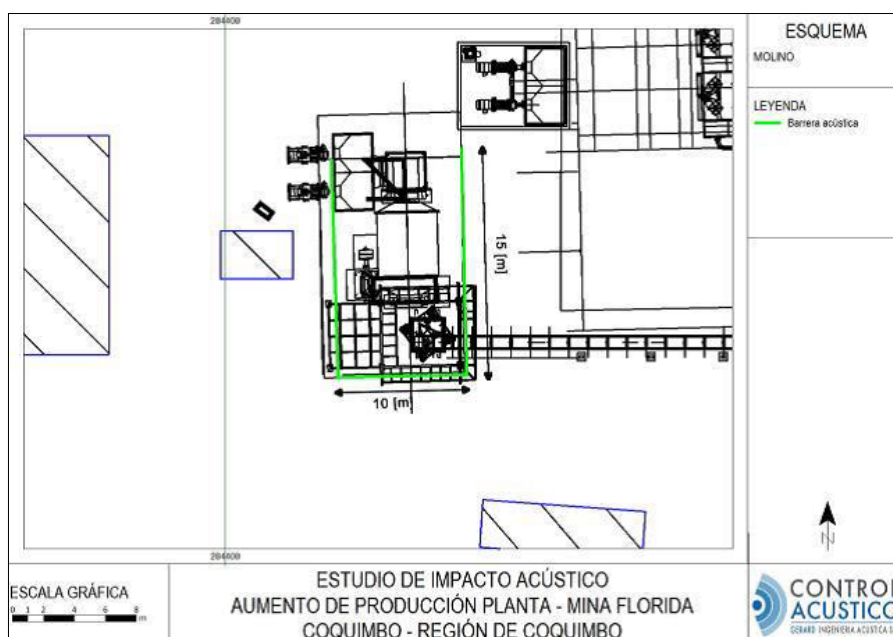
**Imagen 11. Esquema de disposición de barrera acústica en molino**

Se encuentra instalada un 80% de la barrera acústica (panel Rw-36). Se encuentra pendiente instalar los paneles del lado sur y oeste. A la brevedad se implementará en su totalidad de la medida.

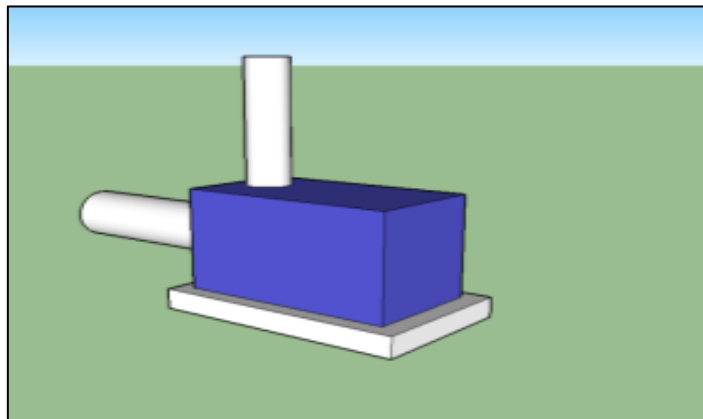
**Imagen 16. Esquema de implementación del encapsulamiento**

La medida se encuentra implementada en su totalidad.

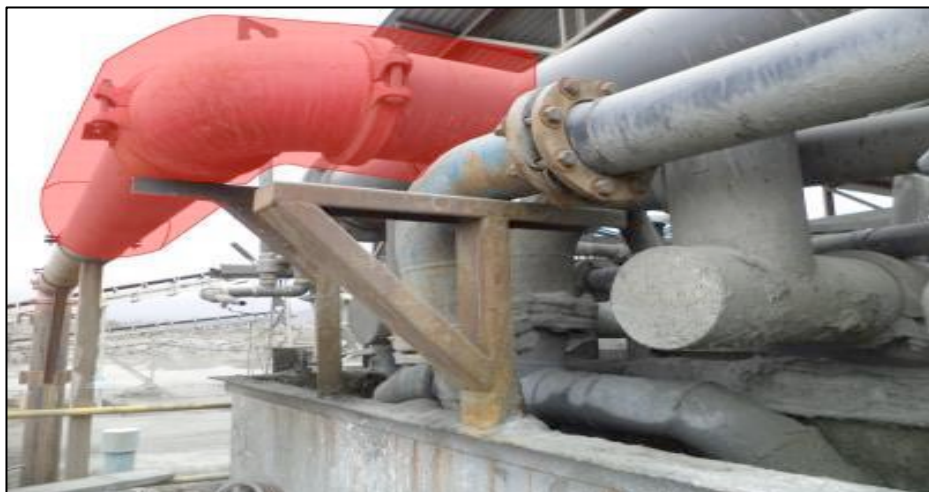
**Imagen 19. Solución a implementar en junta de conexión en sector de flotación**

El recubrimiento al ducto de flotación, no ha sido implementado. Esta medida será implementada durante el mes de abril de 2020.
