ACTA DE INSPECCION AMBIENTAL

| 1. ANTECEDENTES | | |
|---|--|---|
| 1.4 Nombre de la Unidad Fiscalizable: EMISARIO TERRESTRE Y MARINO DE AGUAS SERVIDAS, SECTOR CALETA EL BLANCO | 1.5 Estado operacional de la Unidad Fiscalizable: EN OPERACIÓN | |
| 1.6 Ubicación de la Unidad Fiscalizable: SECTOR PLAYA EL NEGRO-CALETA EL BLANCO, COMUNA DE LOTA | Comuna: LOTA | Región: BIOBIO |

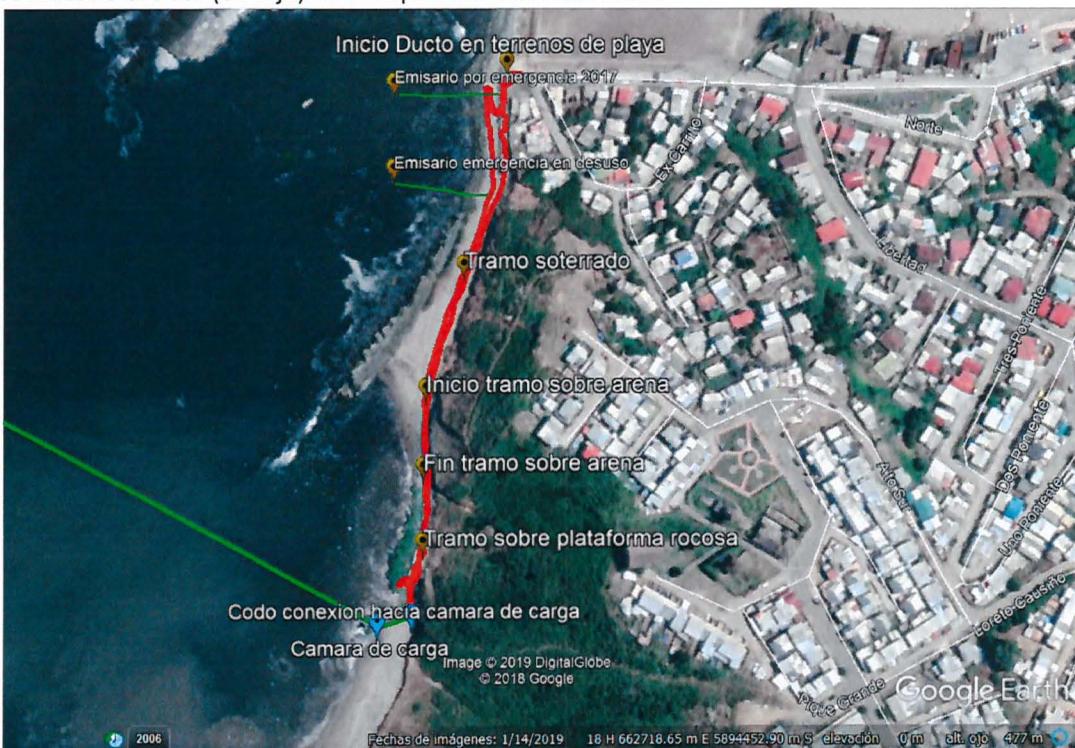
Se procede a recorrer el tramo terrestre comprendido entre las coordenadas UTM (WGS84, 18H) 5894598 mS - 662715 mE, hasta las coordenadas 5894332 mS - 662657 mE.

A continuación se muestra el track (en rojo) de la inspección del 29-05-2019:
