## Resumen Ejecutivo Monitores Mesa Calidad del Aire

<b>Fecha (turno)</b>	28/07/2021 - (Dia)
<b>Monitor</b>	Yeniffer Tapia
<b>Acompañante NT</b>	Jatniel Molina
<b>Hora Inicio</b>	08:50
<b>Hora Término</b>	18:28
<b>Tipo Alerta</b>	4
<b>Porcentaje de cumplimiento</b>	93.0%

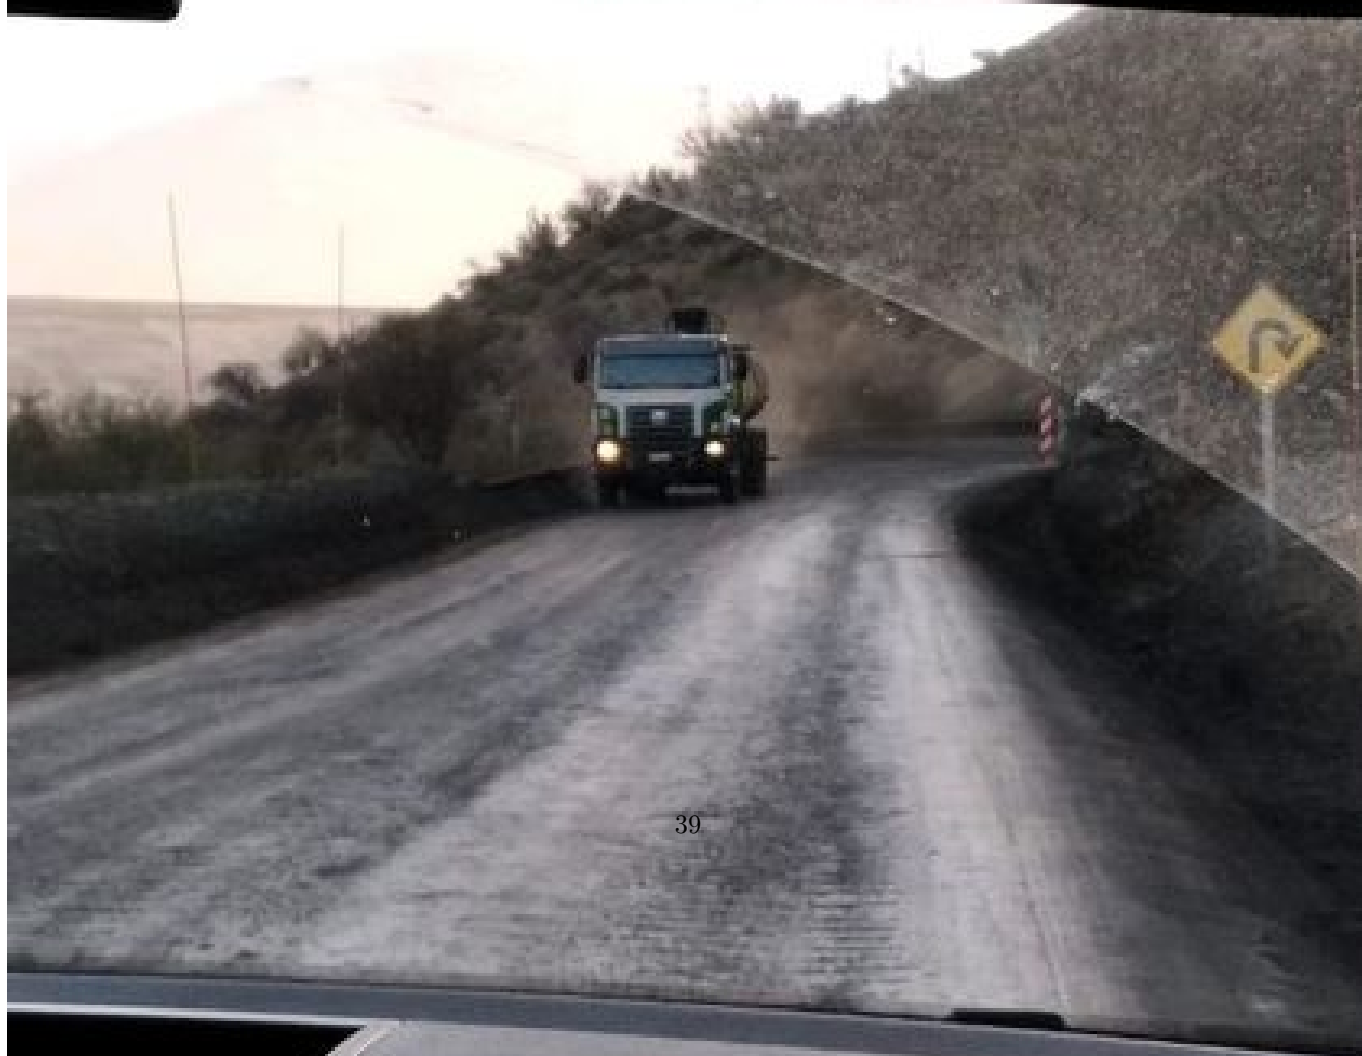
Foto 33: Medida: Aplicación Dust Control. Lugar: Chacay a Quillay. Comentarios: Camino con aplicación de producto operativo
