Resumen Ejecutivo Monitores Mesa Calidad del Aire

| Fecha (turno) | 29/07/2021 - (Noche) |
| Monitor | Paola Barraza |

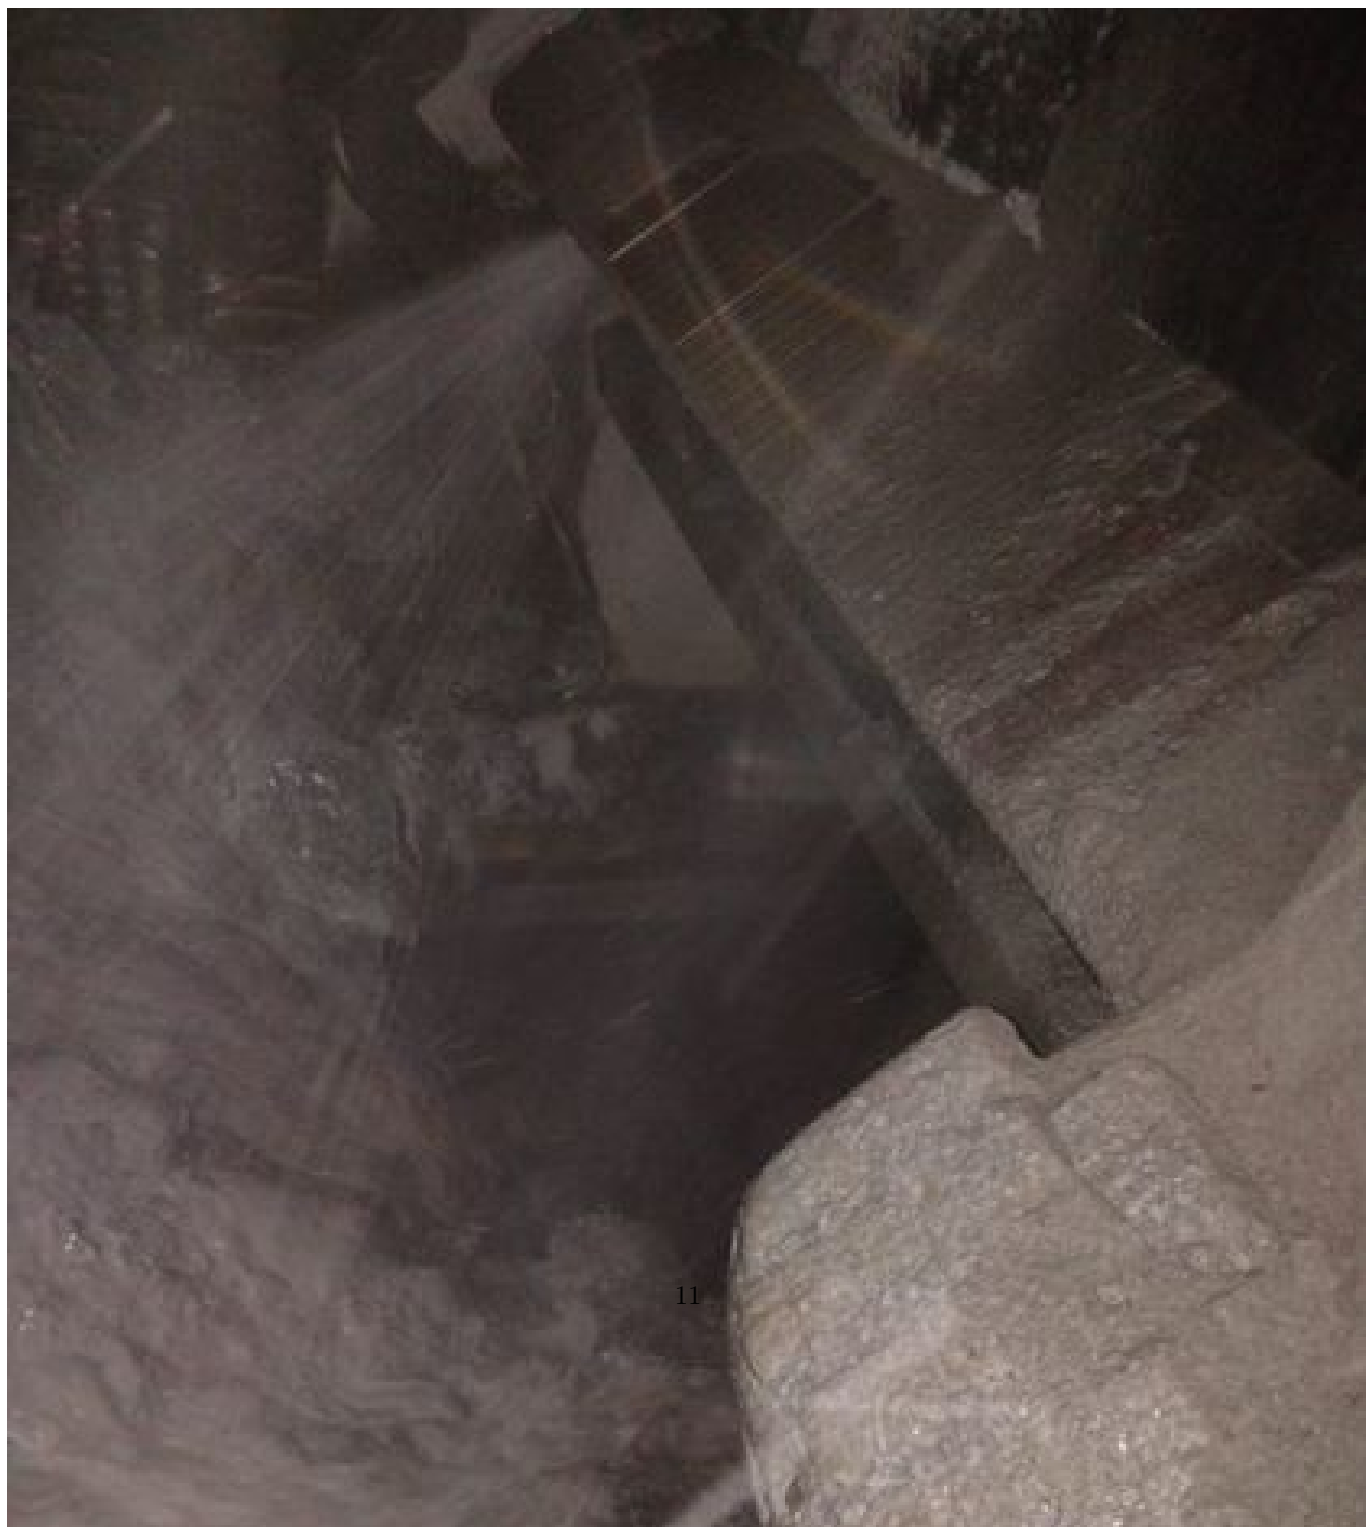
| Área | Compromiso | Operat. | Motivo | Comentarios | Foto Ref. | Hora |
|---|---|---|--|---|---|---|
| Chancado y Correas | Aplicación Espuma Surfactante - Correa CV 007 | 75% | | Al momento de verificar Espuma Surfactante se encuentra detenida , se da aviso a operadores de el sector (Sebastian Araya) lo cual despues queda operativa . | Ver Foto 7; Ver Foto 8 | 01:11 |

Foto 7: Medida: Aplicación Espuma Surfactante. Lugar: Correa CV 007. Comentarios: Al momento de verificar Espuma Surfactante se encuentra detenida , se da aviso a operadores de el sector (Sebastian Araya) lo cual despues queda operativa .

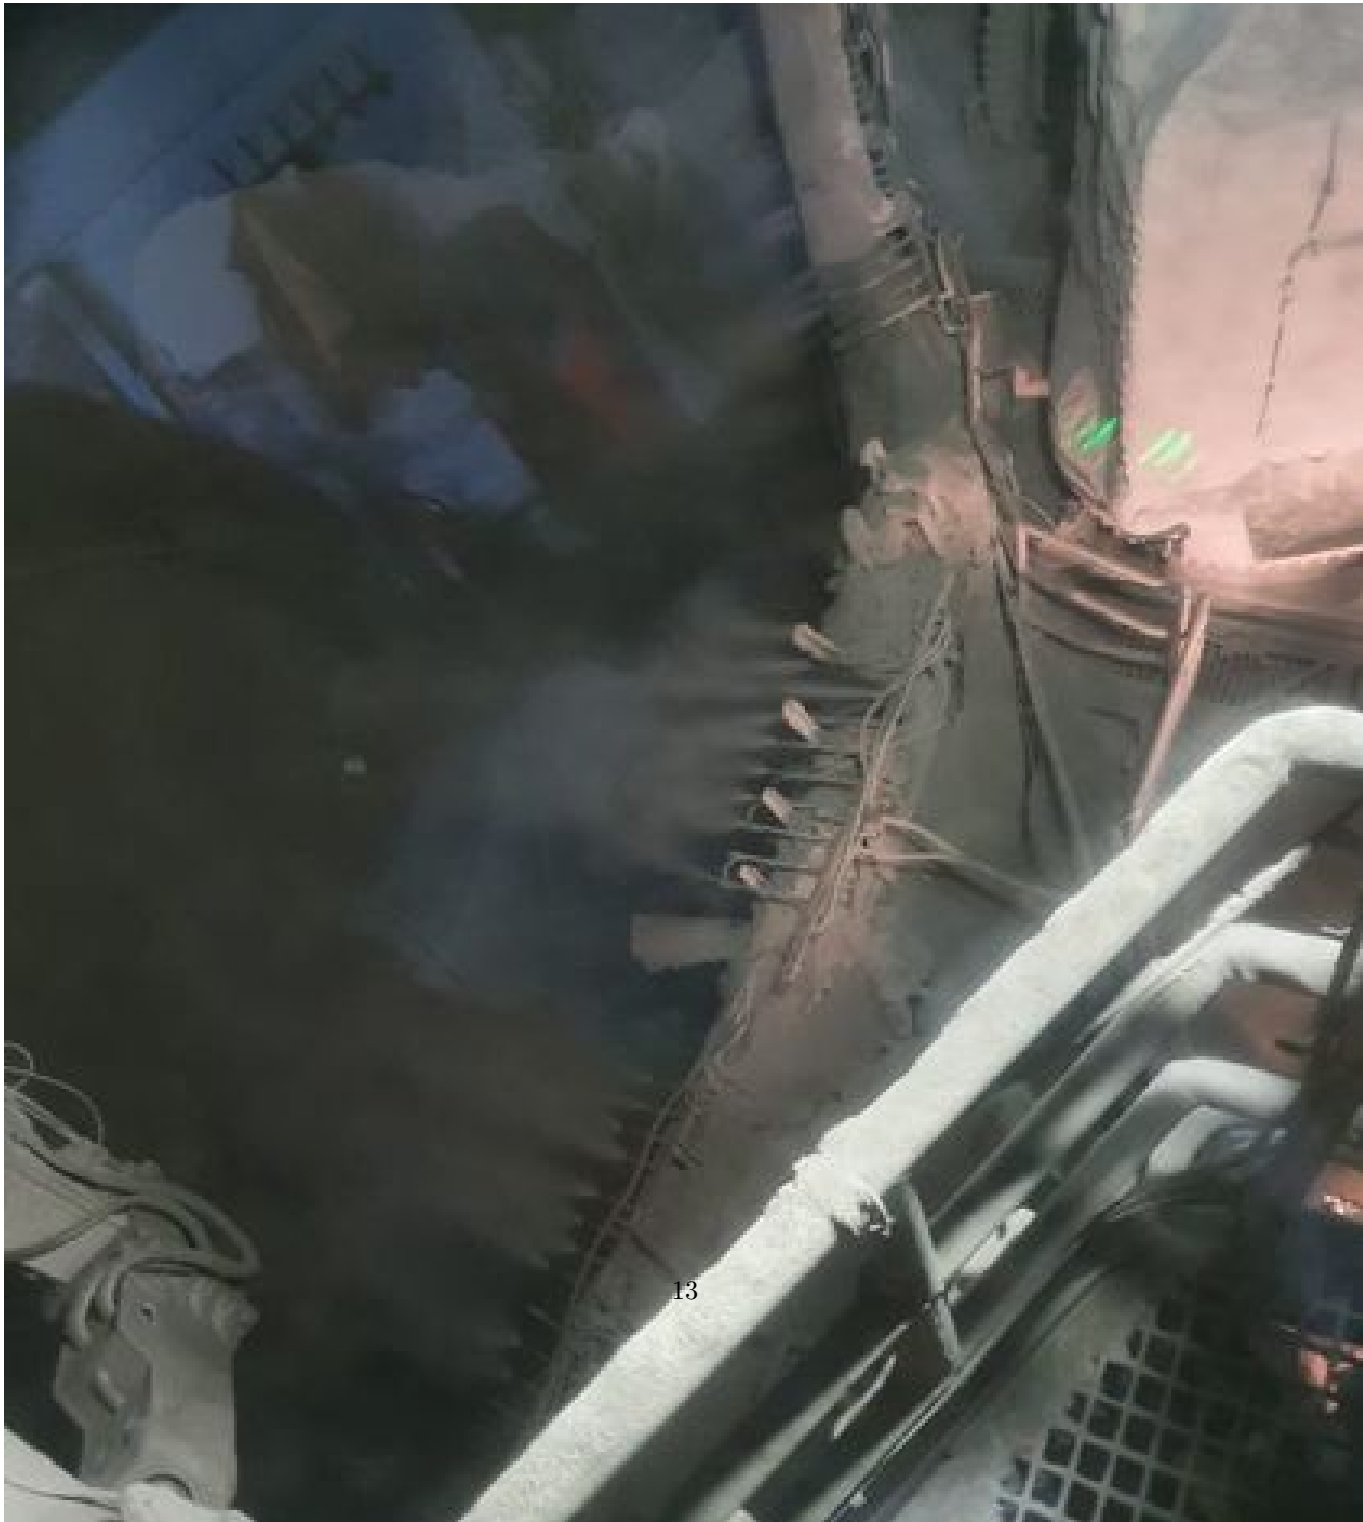
| Área | Compromiso | Operat. | Motivo | Comentarios | Foto Ref. | Hora |
|---|---|---|--|---|---|---|
| | Regaderas en Correa Transportadora - Salida túnel 3 | 100% | | Regadera operativa en el sector. | Ver Foto 9; | 01:11 |

Foto 9: Medida: Regaderas en Correa Transportadora. Lugar: Salida túnel 3. Comentarios: Regadera operativa en el sector.
