Resumen Ejecutivo Monitores Mesa Calidad del Aire

Fecha (turno)	30/07/2021 - (Dia)
Monitor	Yeniffer Tapia
Acompañante NT	Jatniel Molina
Hora Inicio	08:52
Hora Término	18:17
Tipo Alerta	2
Porcentaje de cumplimiento	100.0%

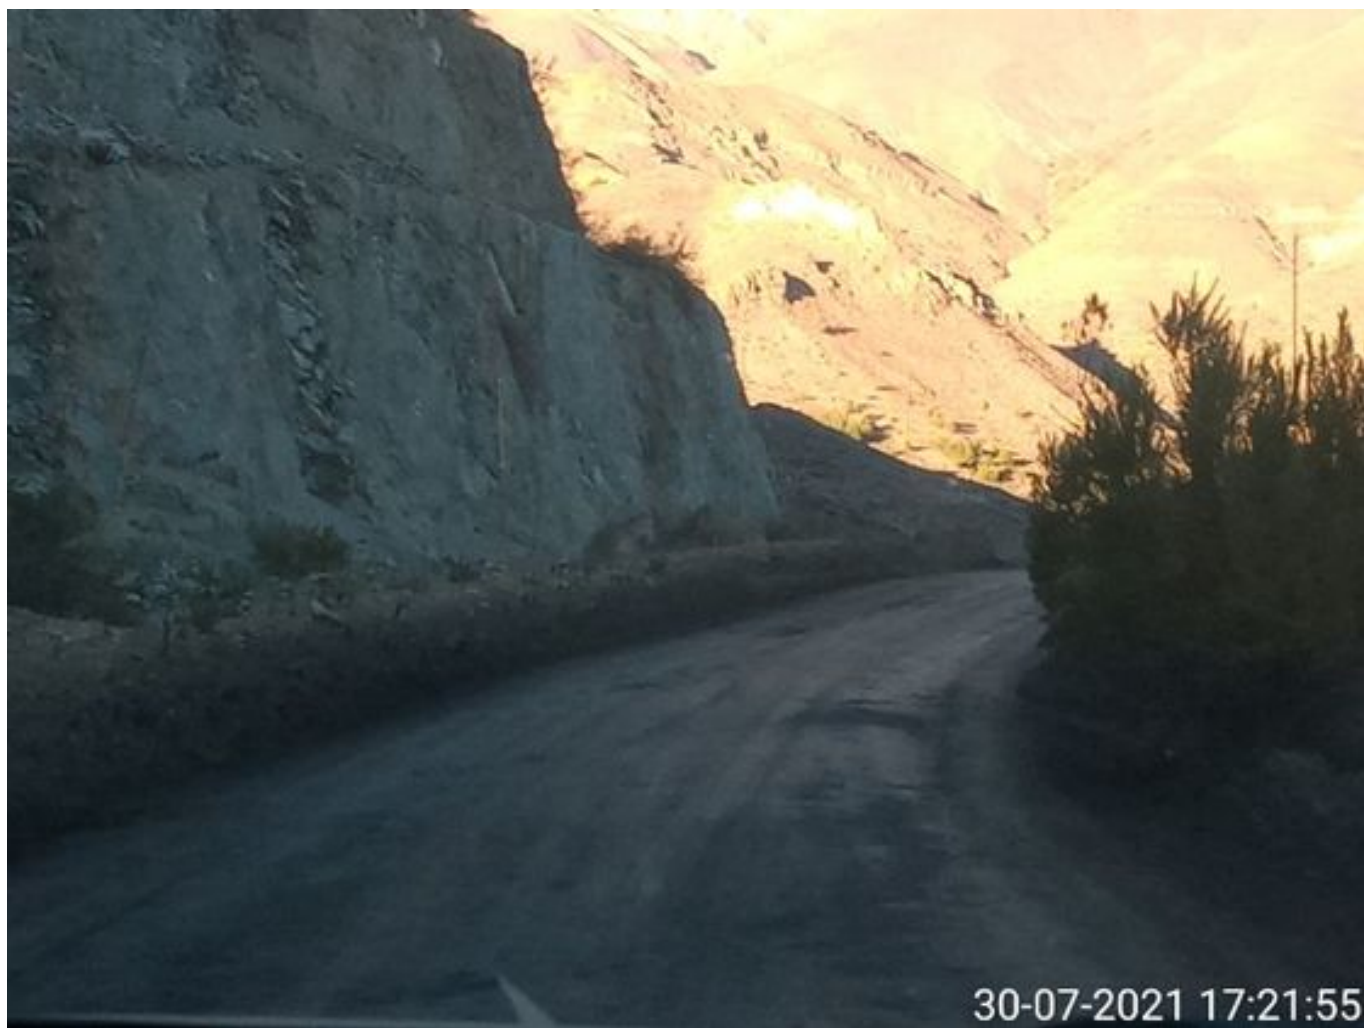
Foto 26: Medida: Aplicación Dust Control camino alternativo. Lugar: Estribo derecho Tranque Quillayes. Comentarios: camino con aplicación de producto operativo

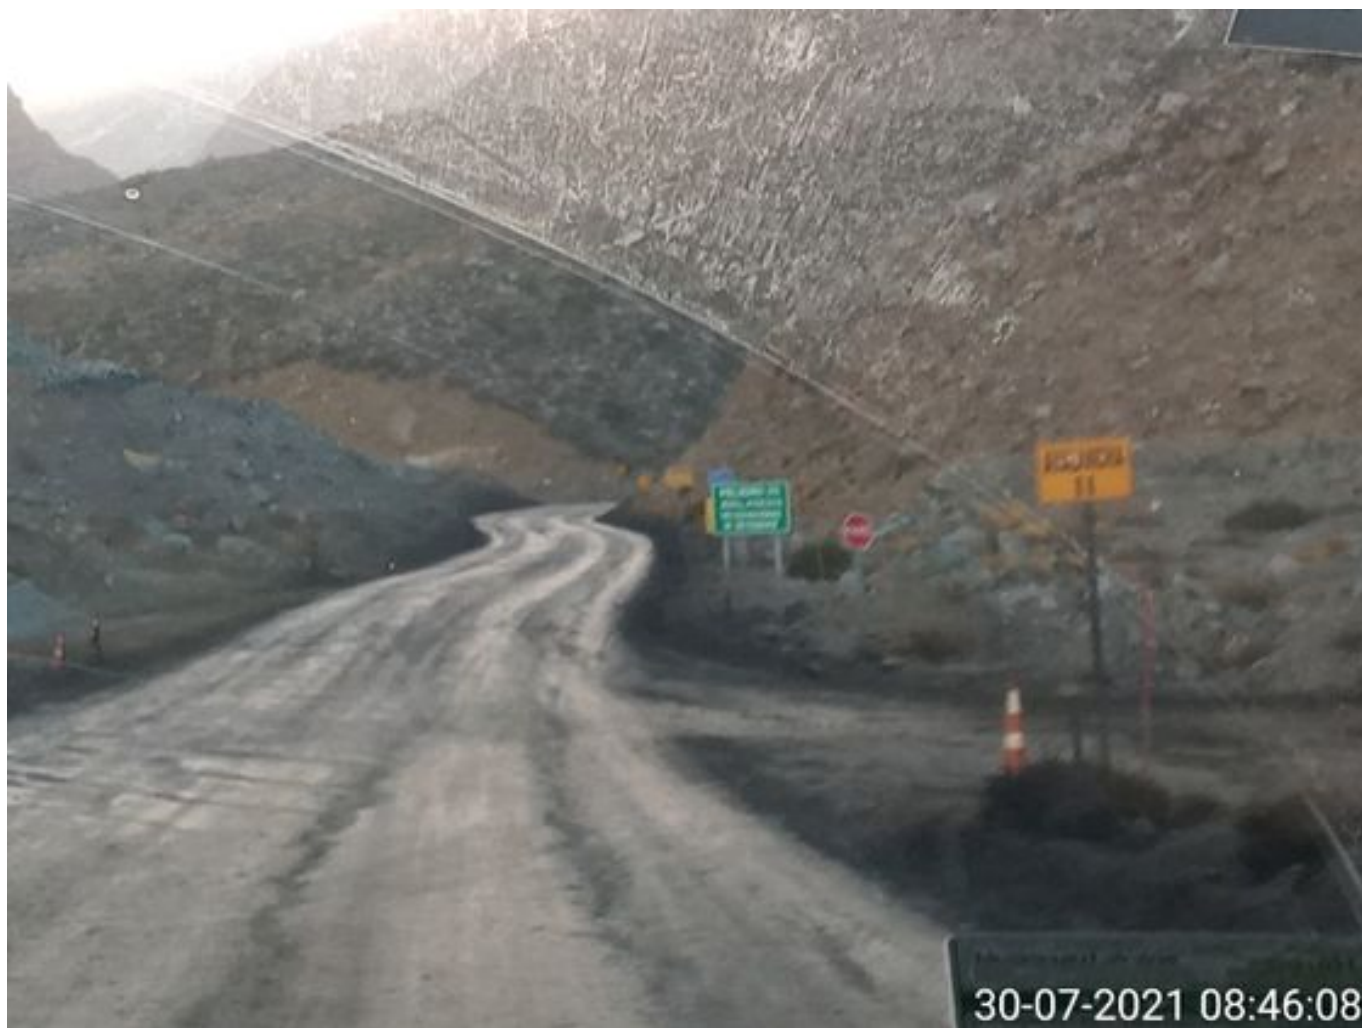
Foto 27: Medida: Aplicación Dust Control camino alternativo. Lugar: Estribo derecho Tranque Quillayes. Comentarios: camino con aplicación de producto operativo

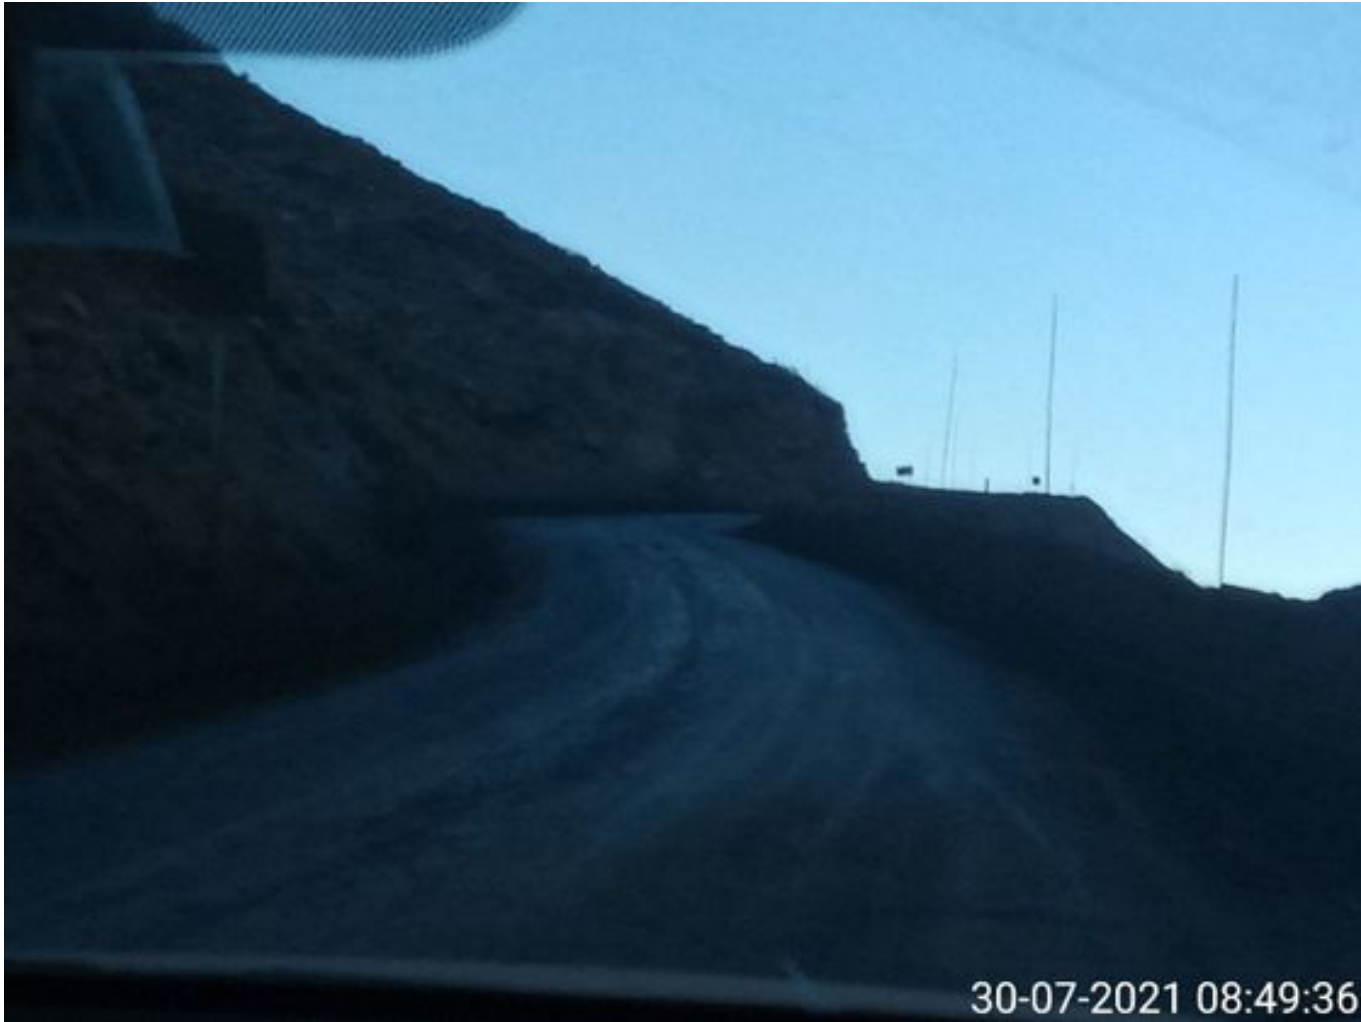
Foto 28: Medida: Aplicación de producto Corp. Vial. Lugar: Hotel Mina a Garita Mina. Comentarios: camino con aplicación de producto operativo

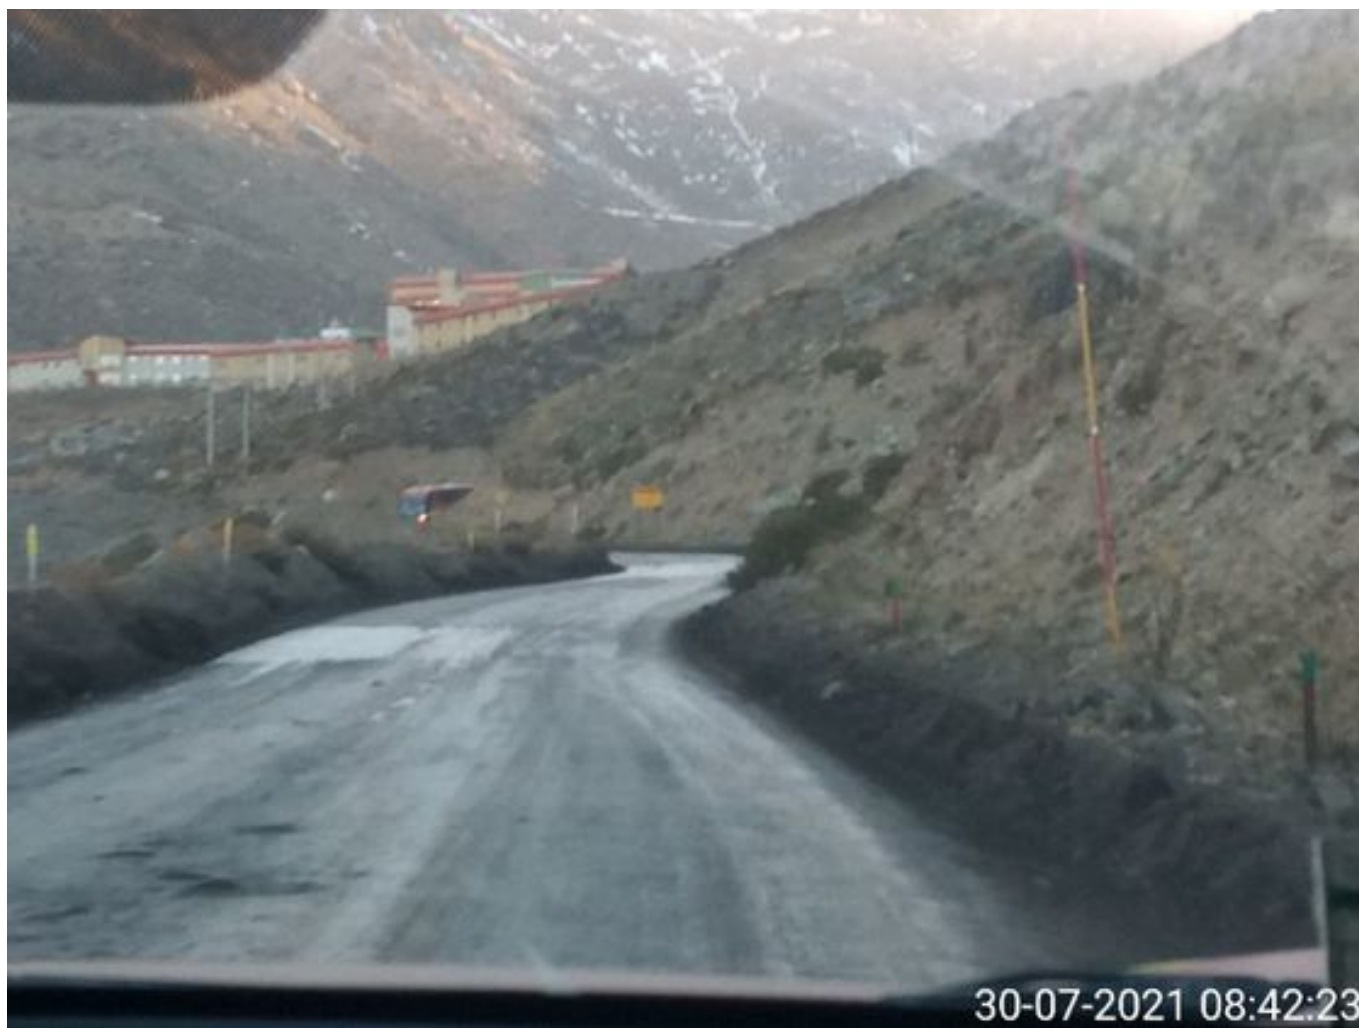
Foto 29: Medida: Aplicación de producto Corp. Vial. Lugar: Hotel Mina a Garita Mina. Comentarios: camino con aplicación de producto operativo

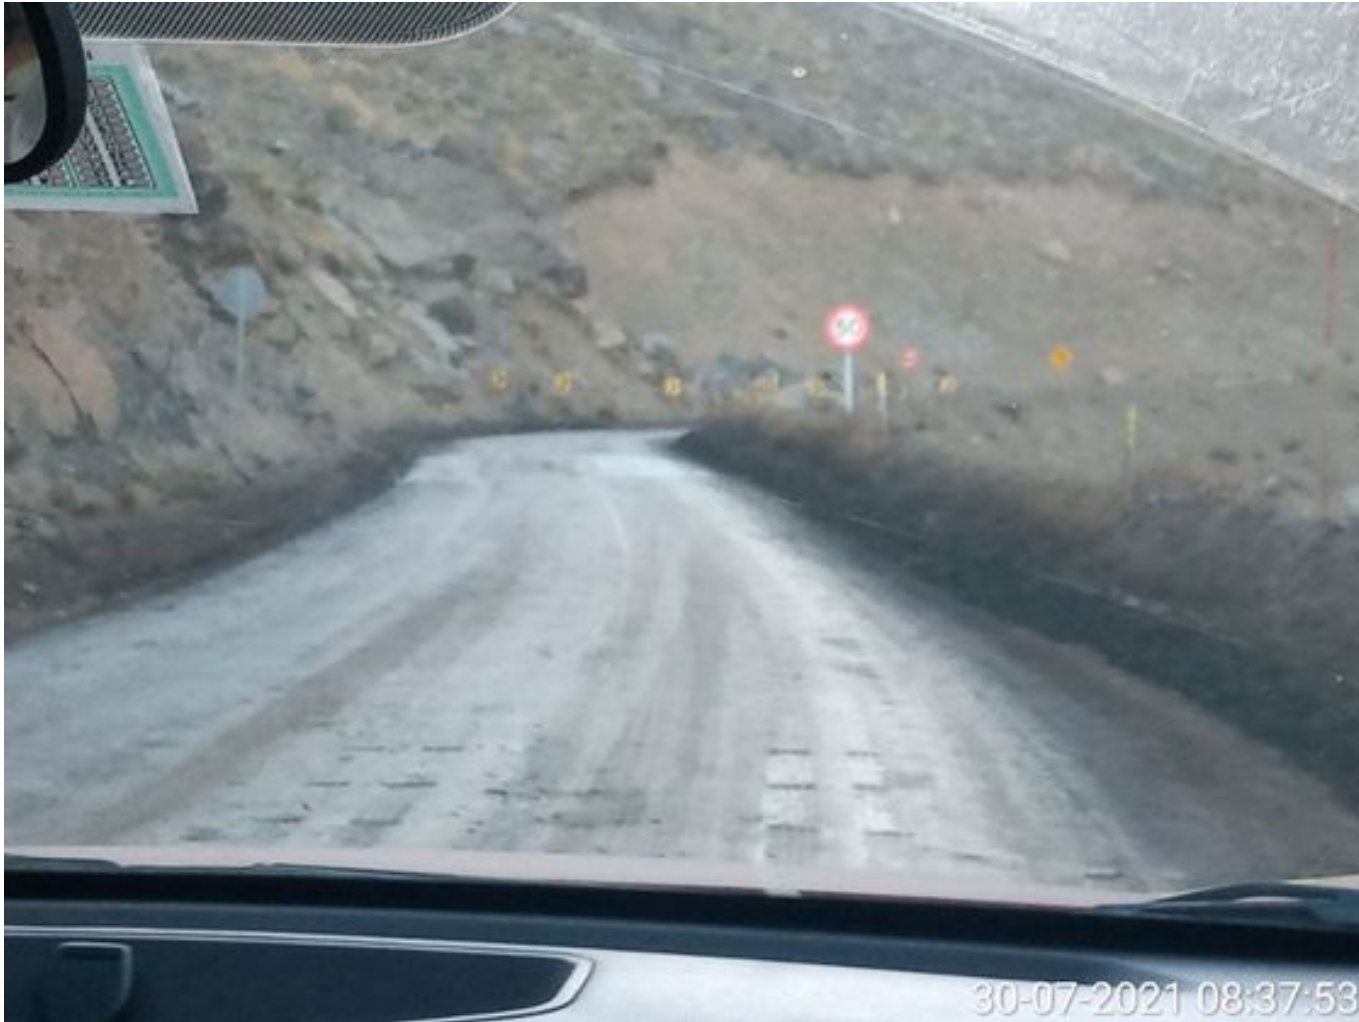
Foto 30: Medida: Aplicación Dust Control. Lugar: Quillay a Hotel Mina. Comentarios: camino con aplicación de producto operativo

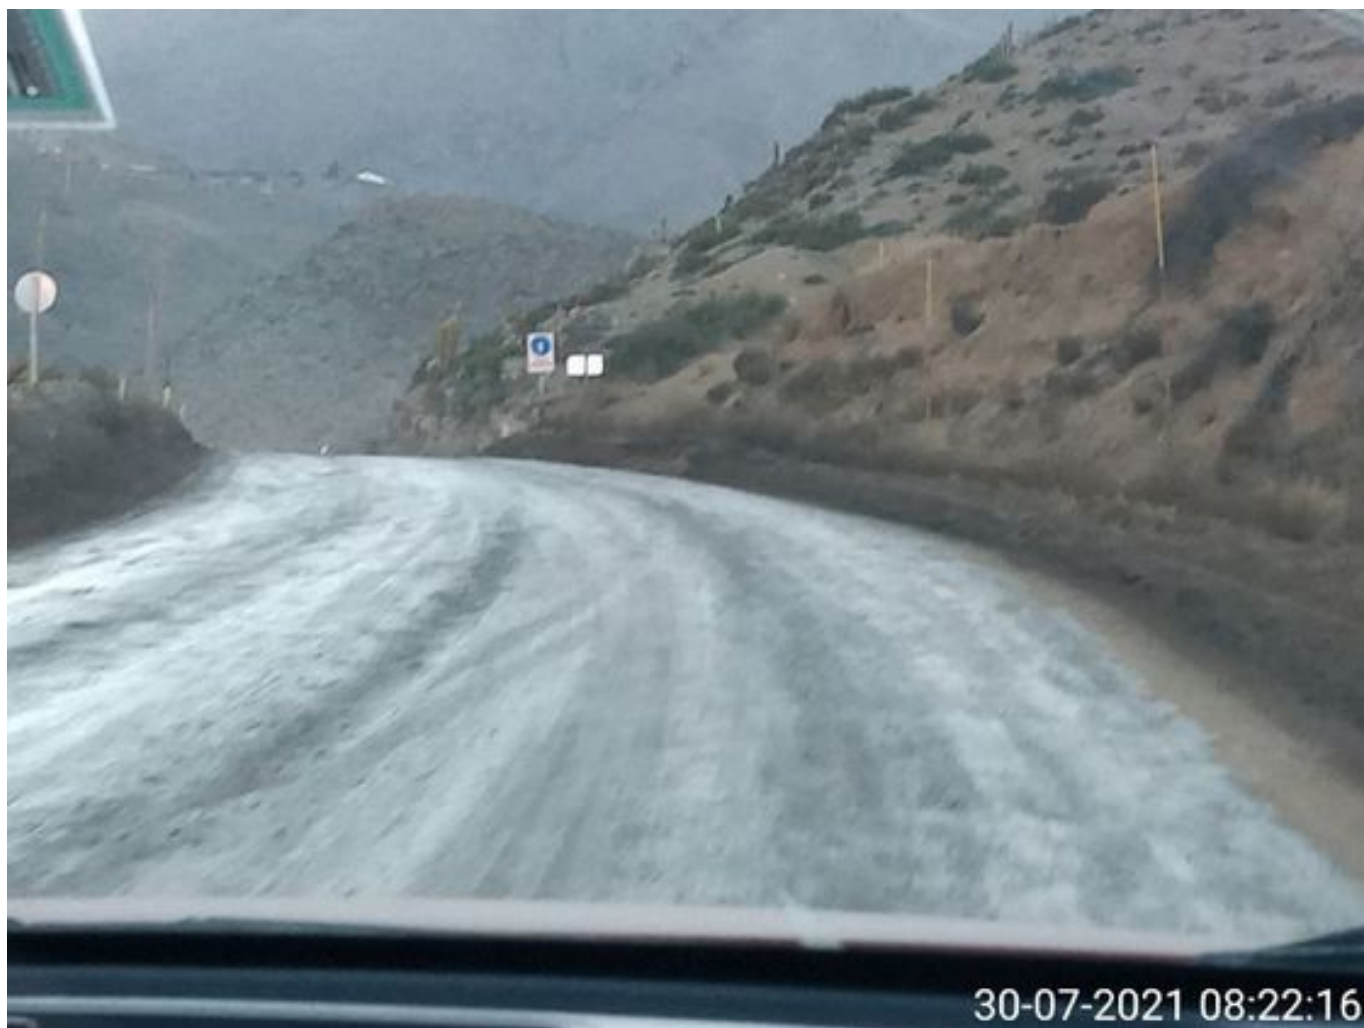
Foto 31: Medida: Aplicación Dust Control. Lugar: Quillay a Hotel Mina. Comentarios: camino con aplicación de producto operativo

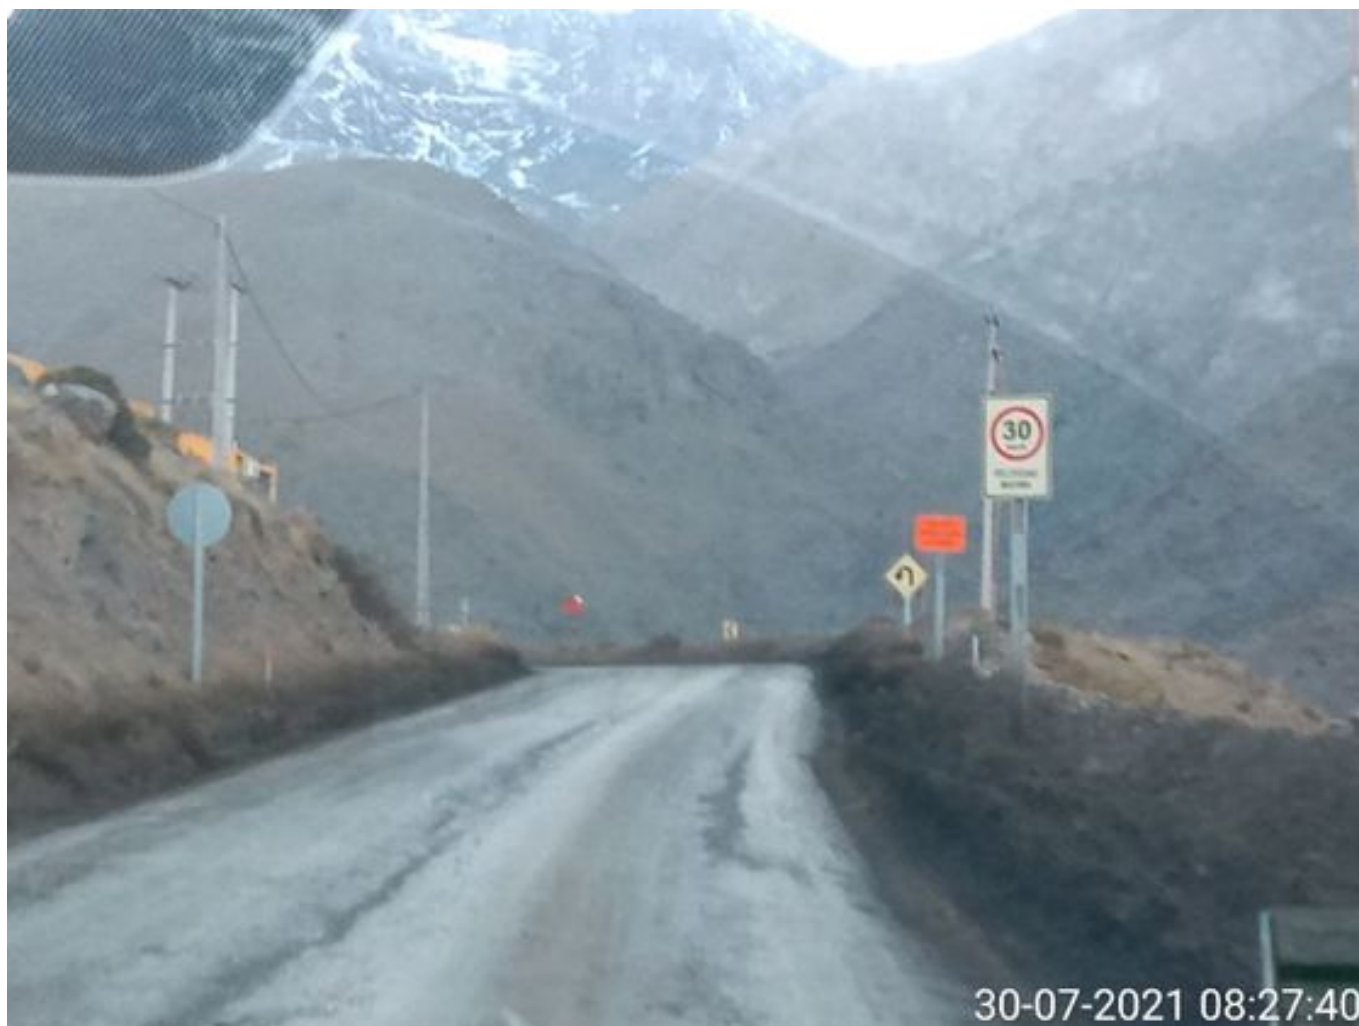
Foto 32: Medida: Aplicación Dust Control. Lugar: Chacay a Quillay. Comentarios: camino con aplicación de producto operativo

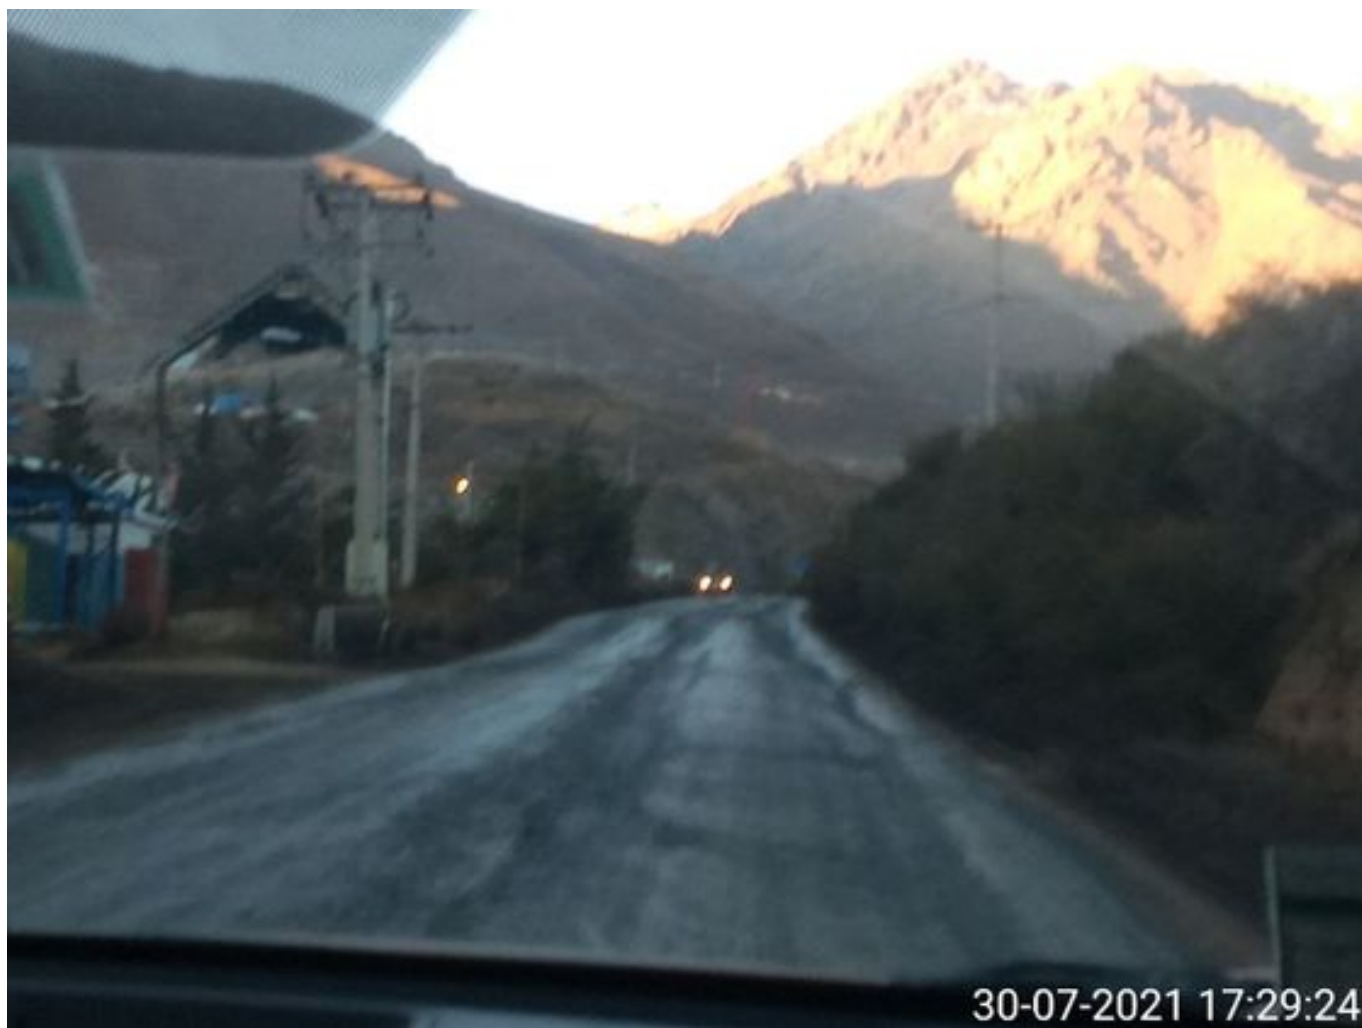
Foto 33: Medida: Aplicación Dust Control. Lugar: Chacay a Quillay. Comentarios: camino con aplicación de producto operativo

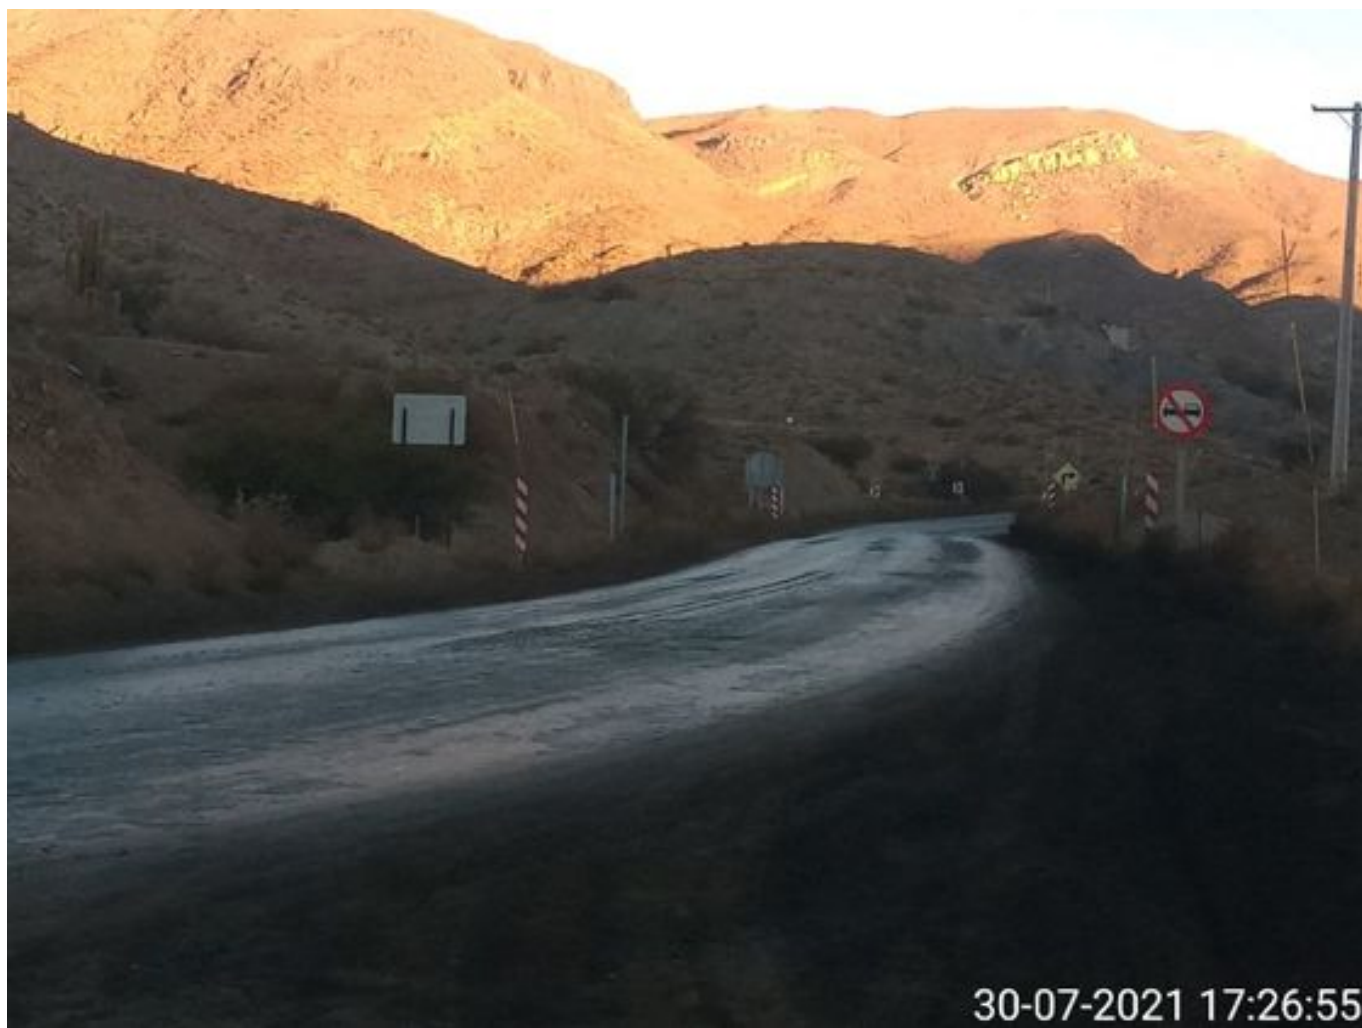
Foto 34: Medida: Aplicación Dust Control. Lugar: Portones a Chacay. Comentarios: camino con aplicación de producto operativo

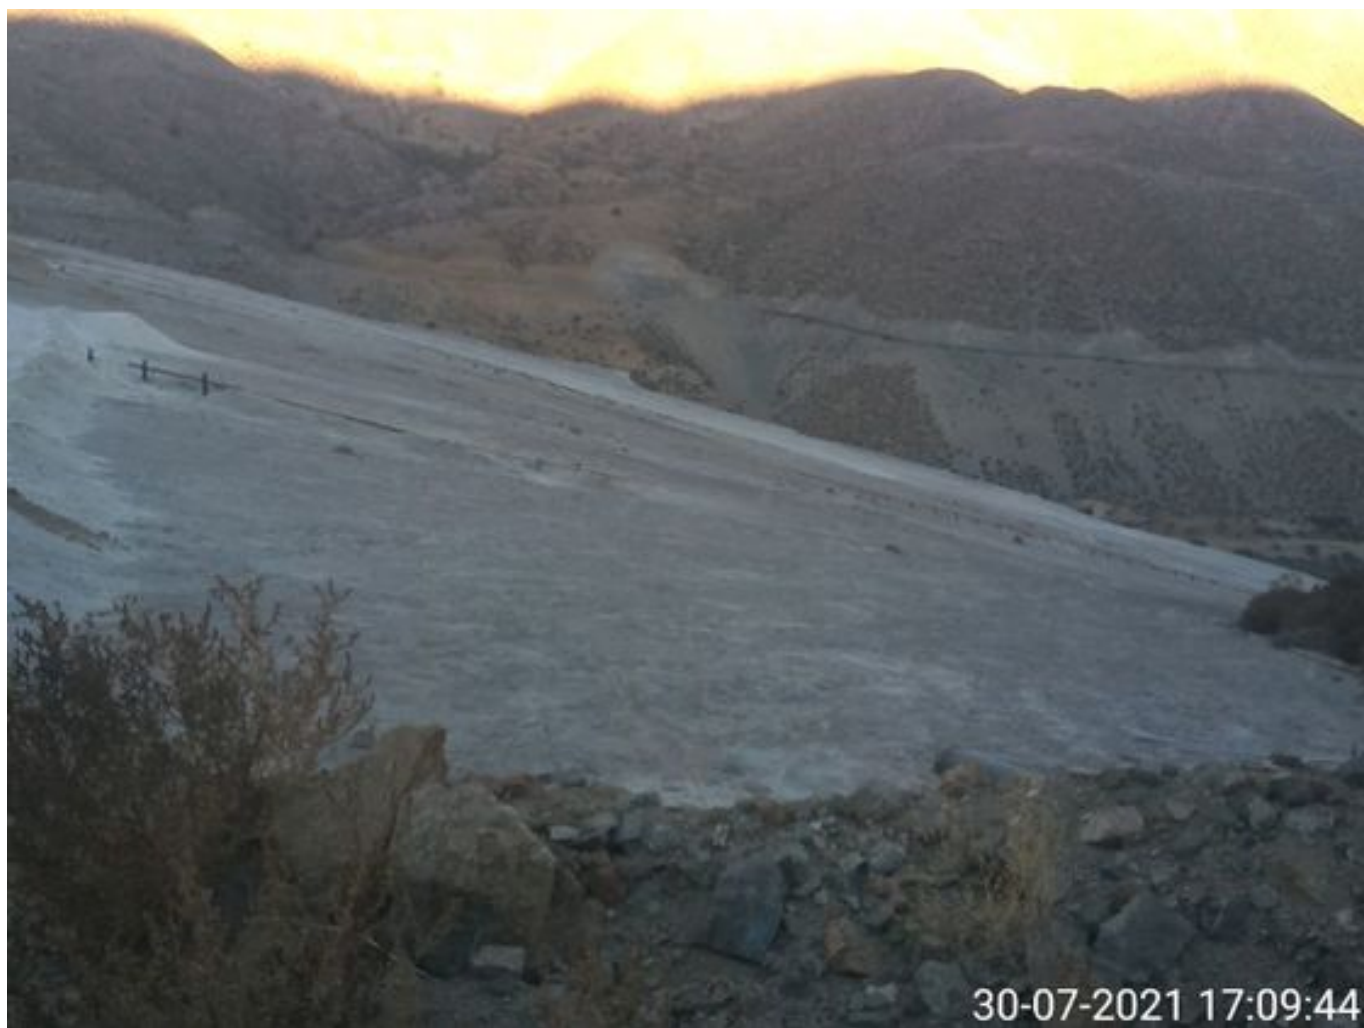
Foto 35: Medida: Aplicación Dust Control. Lugar: Portones a Chacay. Comentarios: camino con aplicación de producto operativo

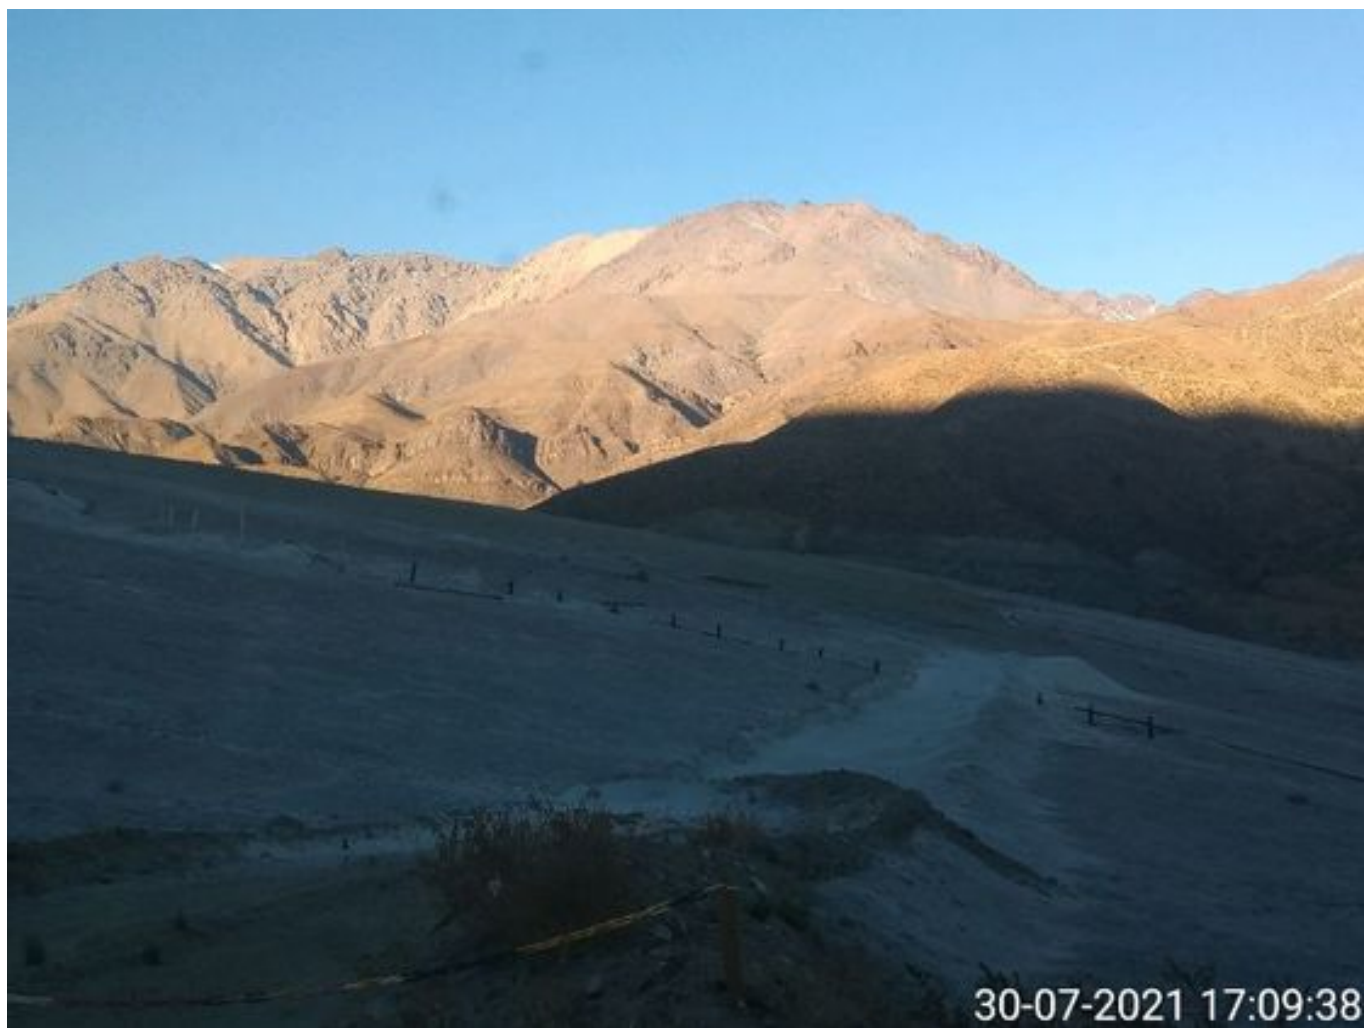
Foto 37: Medida: Aplicación de supresor. Lugar: Sector Muro. Comentarios: no se observan trabajos en el área

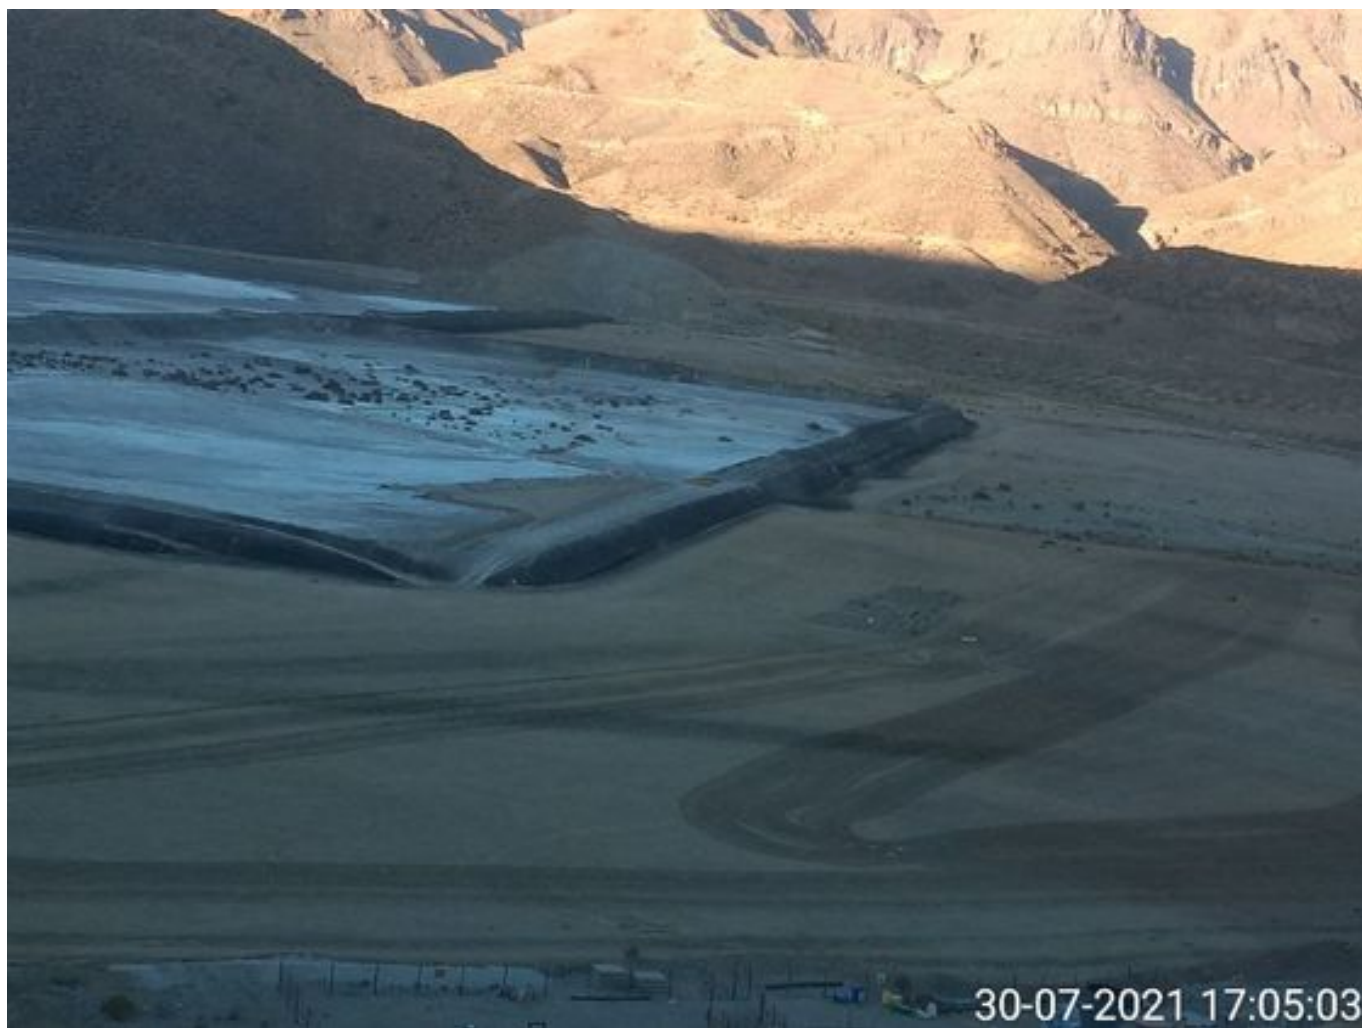
Foto 38: Medida: Aplicación de supresor. Lugar: Sector Muro. Comentarios: no se observan trabajos en el área

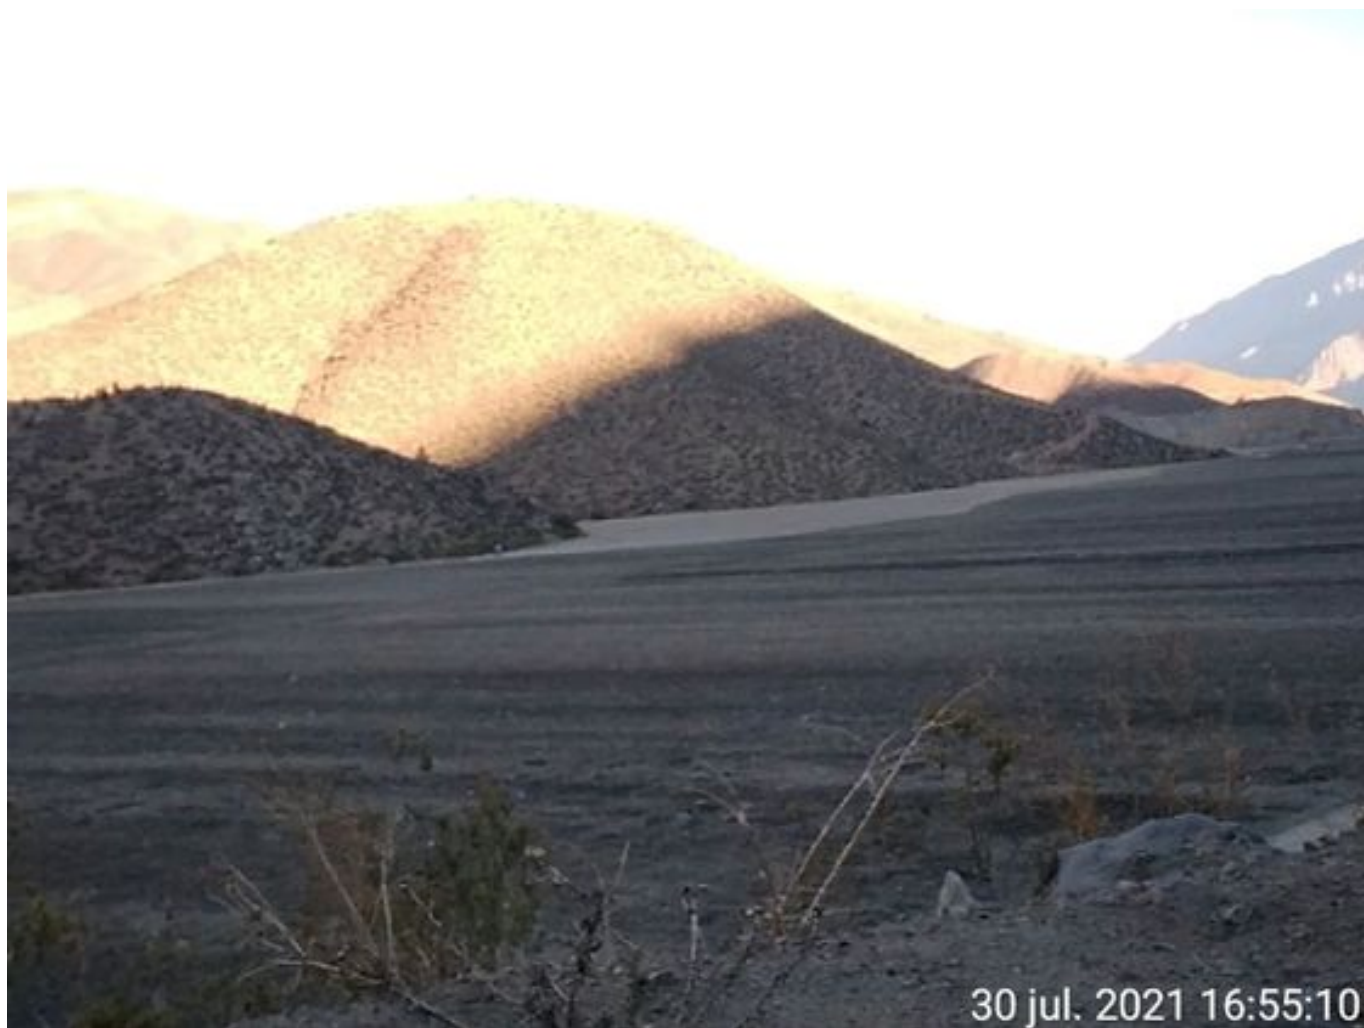
Foto 41: Medida: Aplicación Soiltiac coronamiento del muro. Lugar: Tranque Quillayes. Comentarios: no se observan trabajos en el área

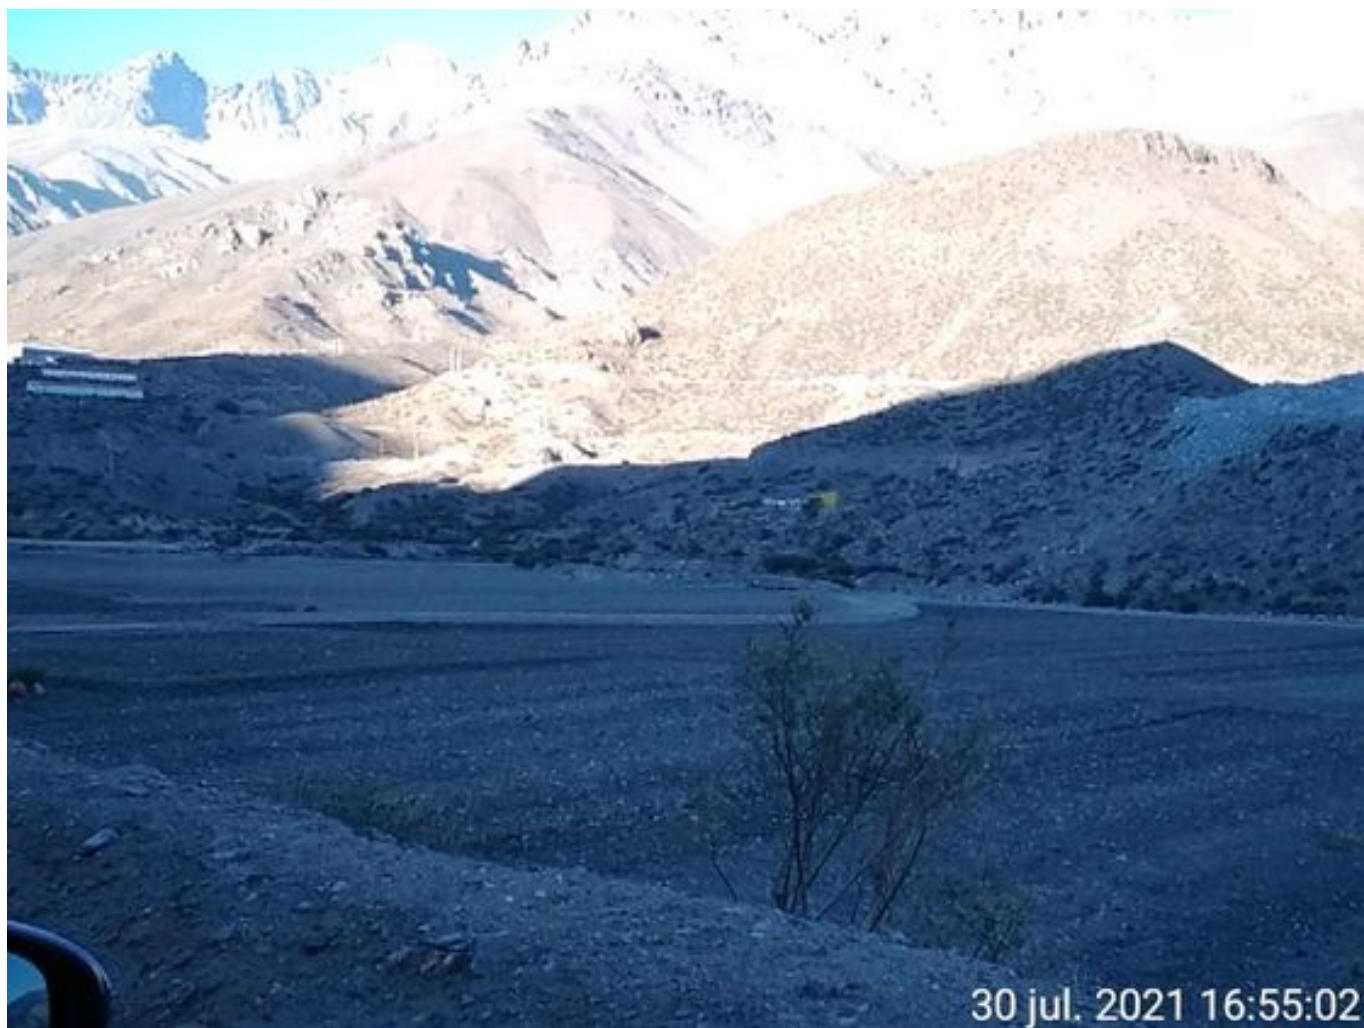
Foto 42: Medida: Aplicación de empréstito. Lugar: Sector Cola. Comentarios: no se observan trabajos en el área

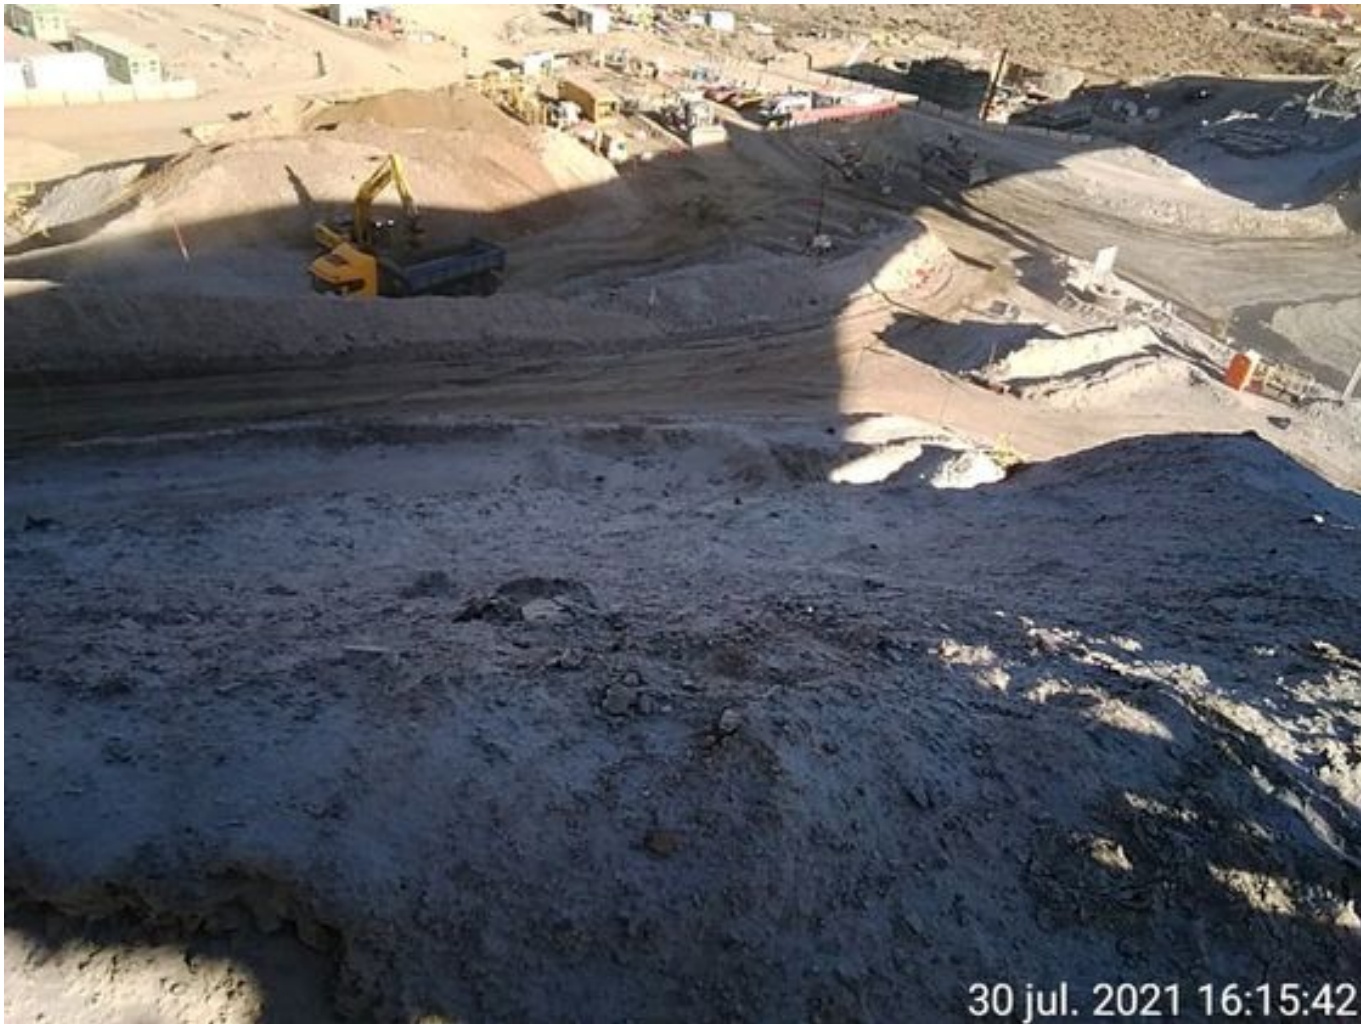
Foto 46: Medida: Riego Caminos. Lugar: Stock pile planta. Comentarios: riego de caminos operativo

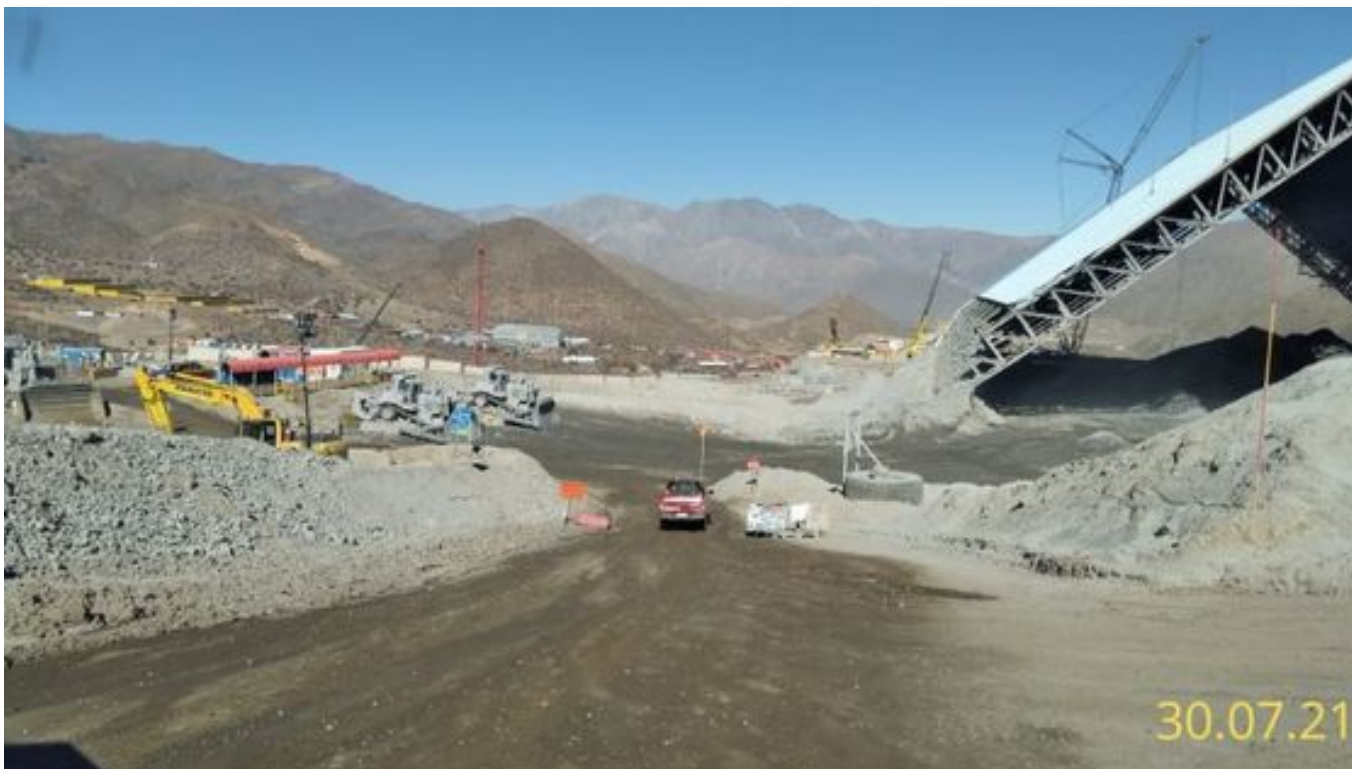
Foto 47: Medida: Riego Caminos. Lugar: Stock pile planta. Comentarios: riego de caminos operativo
