Resumen Ejecutivo Monitores Mesa Calidad del Aire

Fecha (turno)	30/07/2021 - (Dia)
Monitor	Yeniffer Tapia
Acompañante NT	Jatniel Molina
Hora Inicio	08:52
Hora Término	18:17
Tipo Alerta	2
Porcentaje de cumplimiento	100.0%

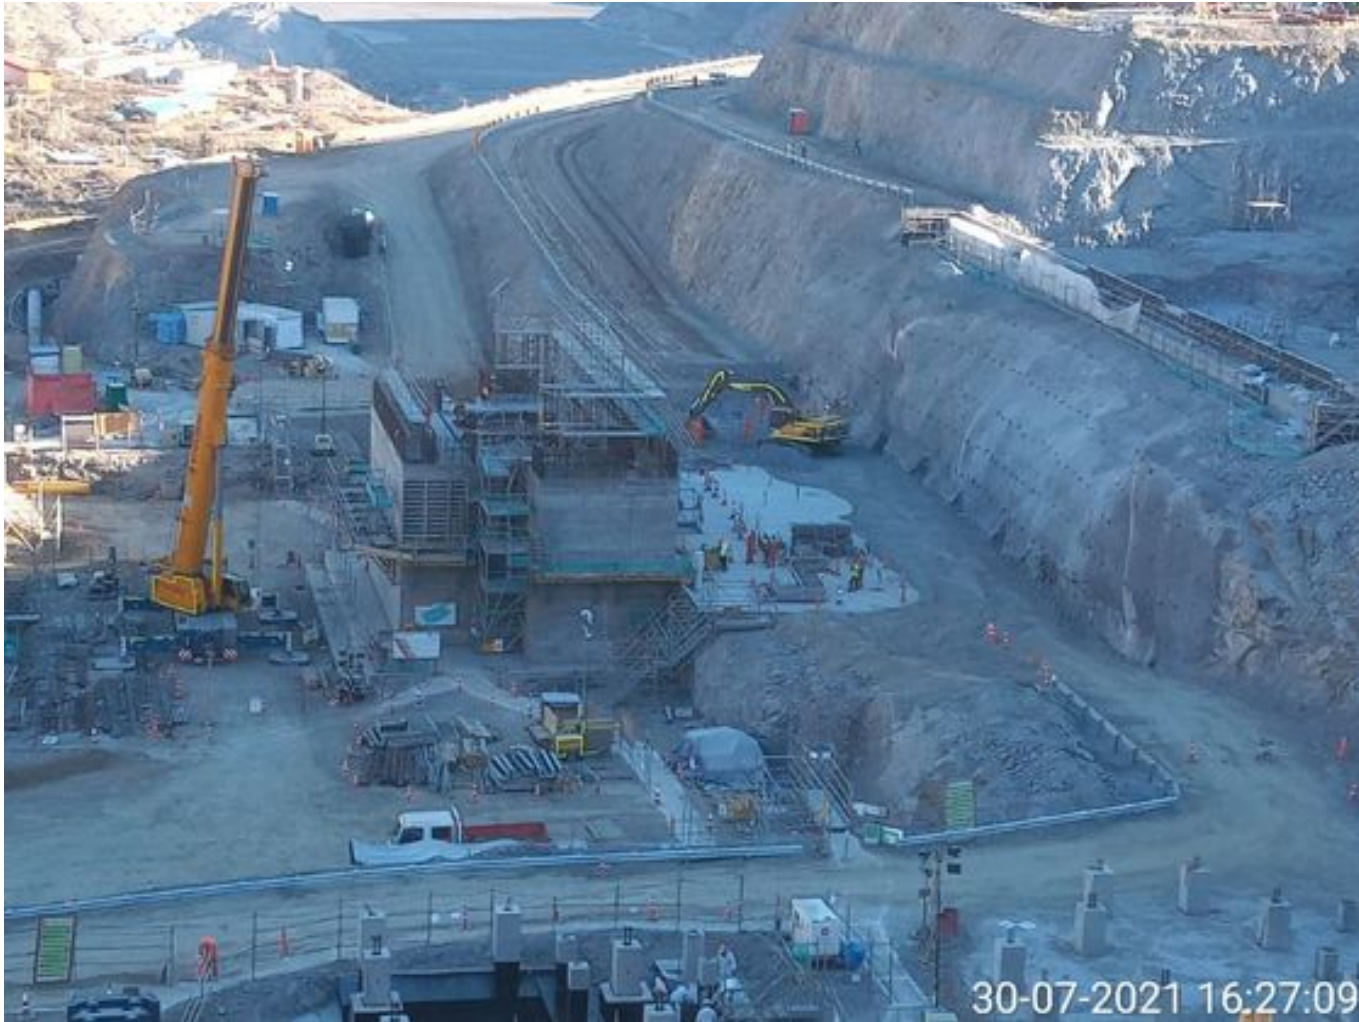
Foto 48: Medida: Riego de frentes de carguio. Lugar: INCO. Comentarios: no se observan trabajos de movimiento de tierra en el área
