MINERA LOS PELAMBRES

SERVICIO ETAPA II ENSAYO 30 HA FITOESTABILIZACIÓN

N° 4357-0000-MA-INF-001_0

INFORME ETAPA 0 - DIAGNÓSTICO

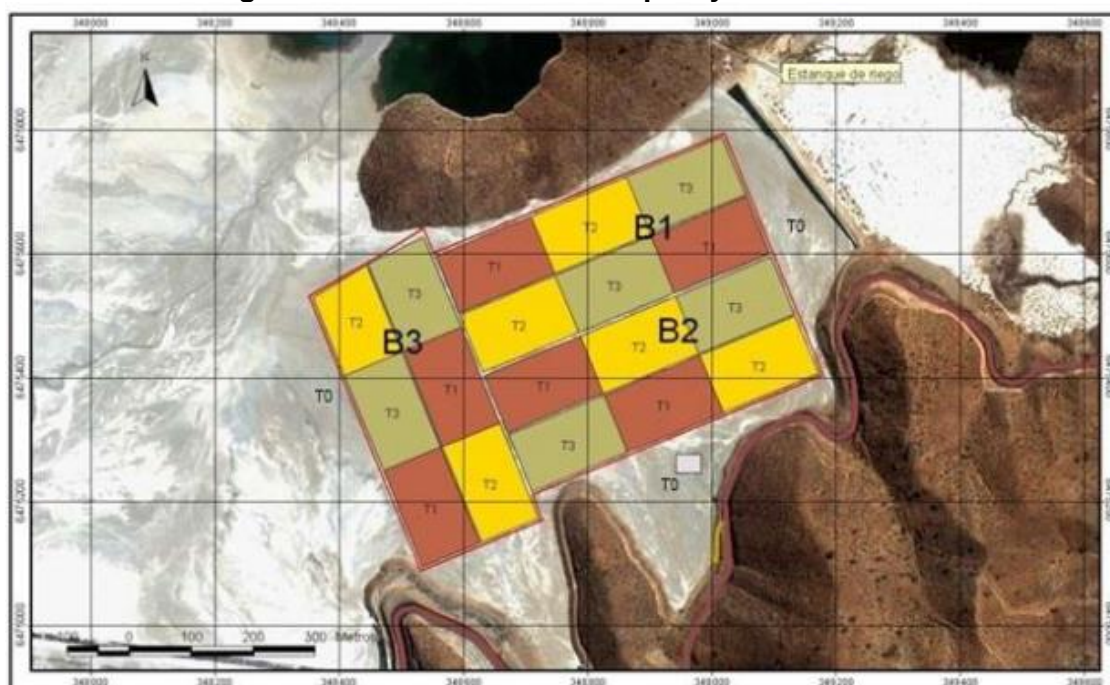
Figura 4.1. Distribución de bloques y tratamientos.

El diseño experimental fue establecido en bloques, contemplando 3 bloques de 10 hectáreas cada uno. Cada bloque tiene dos repeticiones por cada uno de los tratamientos T1, T2 y T3. El tratamiento T0 fue establecido fuera de los tres bloques descritos, según se observa en la Figura 4.1.

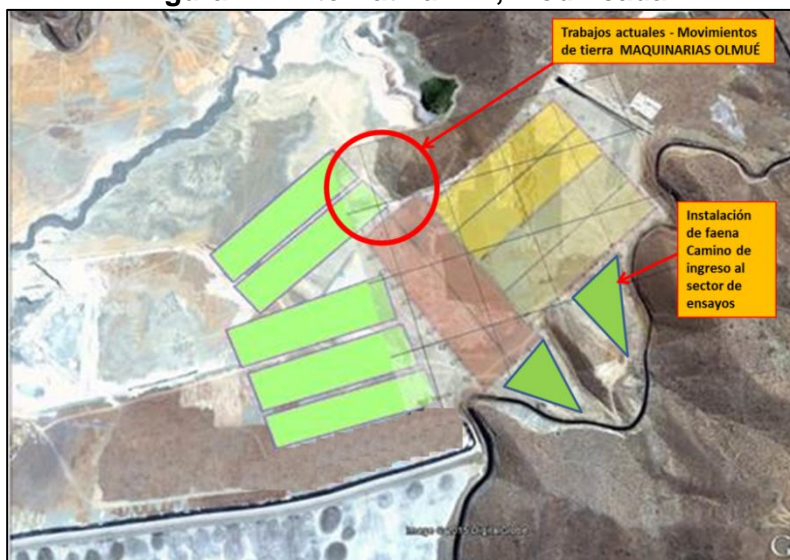
Figura 4-4 Alternativa N°1, modificada

se encuentra realizado movimientos de tierra en el sector, lo que significa un riesgo para las personas que realizarán las hoyaduras. (Derrumbes, polvo en suspensión, etc.). Por otro lado uno de los bloques se encontraría ubicado sobre la actual instalación de faena de la Fitoestabilización, tal cual se muestra en la Figura 4-4.

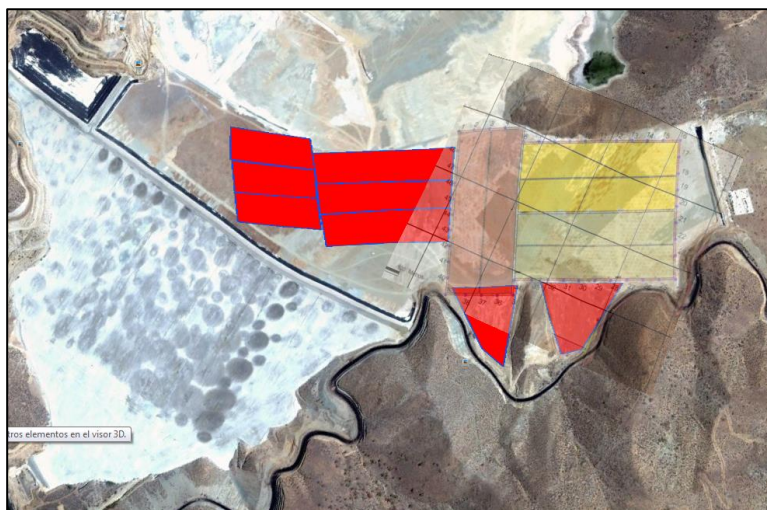
Figura 4-5 Sector definido para fitoestabilizar 30 ha adicionales.

Finalmente, frente al análisis realizado se definió la siguiente propuesta de ubicación de las 30 ha adicionales para la segunda etapa de la Fitoestabilización, asegurando no bloquear las franjas de caminos perimetrales e instalación de faenas. Este sector quedará completamente definido una vez realizado el levantamiento topográfico solicitado, el cual está programado para ser realizado entre la tercera y cuarta semana de febrero.
