1.1. Informe técnico y resultados del proceso de investigación del incidente señalado en el documento "Informe Preliminar: Rotura de liner de piscina de emergencia Nº1 del relaveducto de tranque de relaves El Mauro sector Camisas".

1.- INTRODUCCION

Este informe presenta los resultados de la investigación de terreno de la falla que se presentó en la piscina Camisas No. 1 4320-TK-011, el día 30 de agosto de 2008 y es complementario al Informe Preliminar presentado el 01 de septiembre de 2008.

2.- MECANISMO DE FALLA

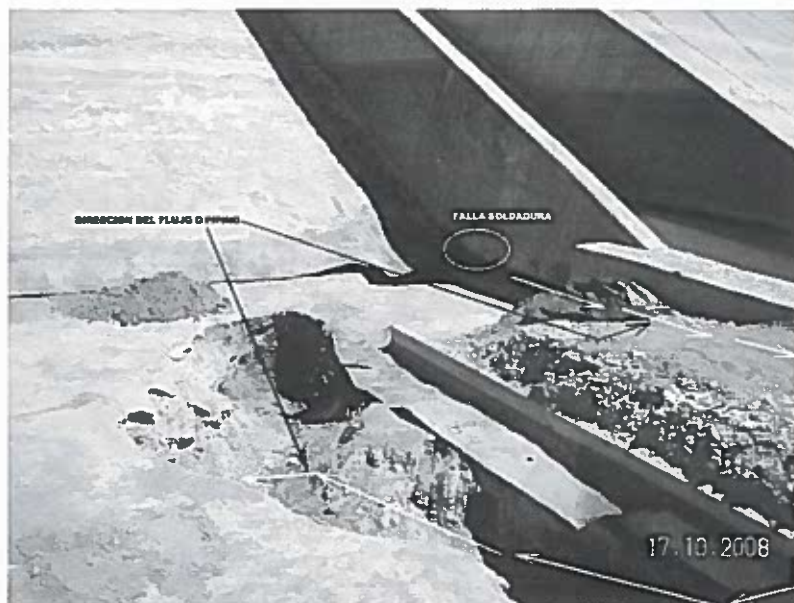
Fotografía N° 1

De acuerdo a la inspección realizada, el análisis del diseño y la revisión de la información de construcción, se puede postular que el mecanismo inicial de la falla (Ver secuencia de fotografías en Anexo) se produjo por una falla de la unión del HDPE con el Hormigón de la Obra de Descarga de Relaves, en el costado inferior de la obra, tal como muestra en las fotografías adjuntas N° 1 y 2. En este trecho inferior de la Obra de Descarga de Relaves se había materializado la unión de esta membrana con el hormigón mediante el sistema Polilock, que permite la fijación HDPE-Hormigón.
