**INFORME FINAL DE INCIDENTE
ESCURRIMIENTO DE AGUAS PISCINA DE EMERGENCIA
SECTOR CAMISAS**

Minera Los Pelambres

Marzo 2022

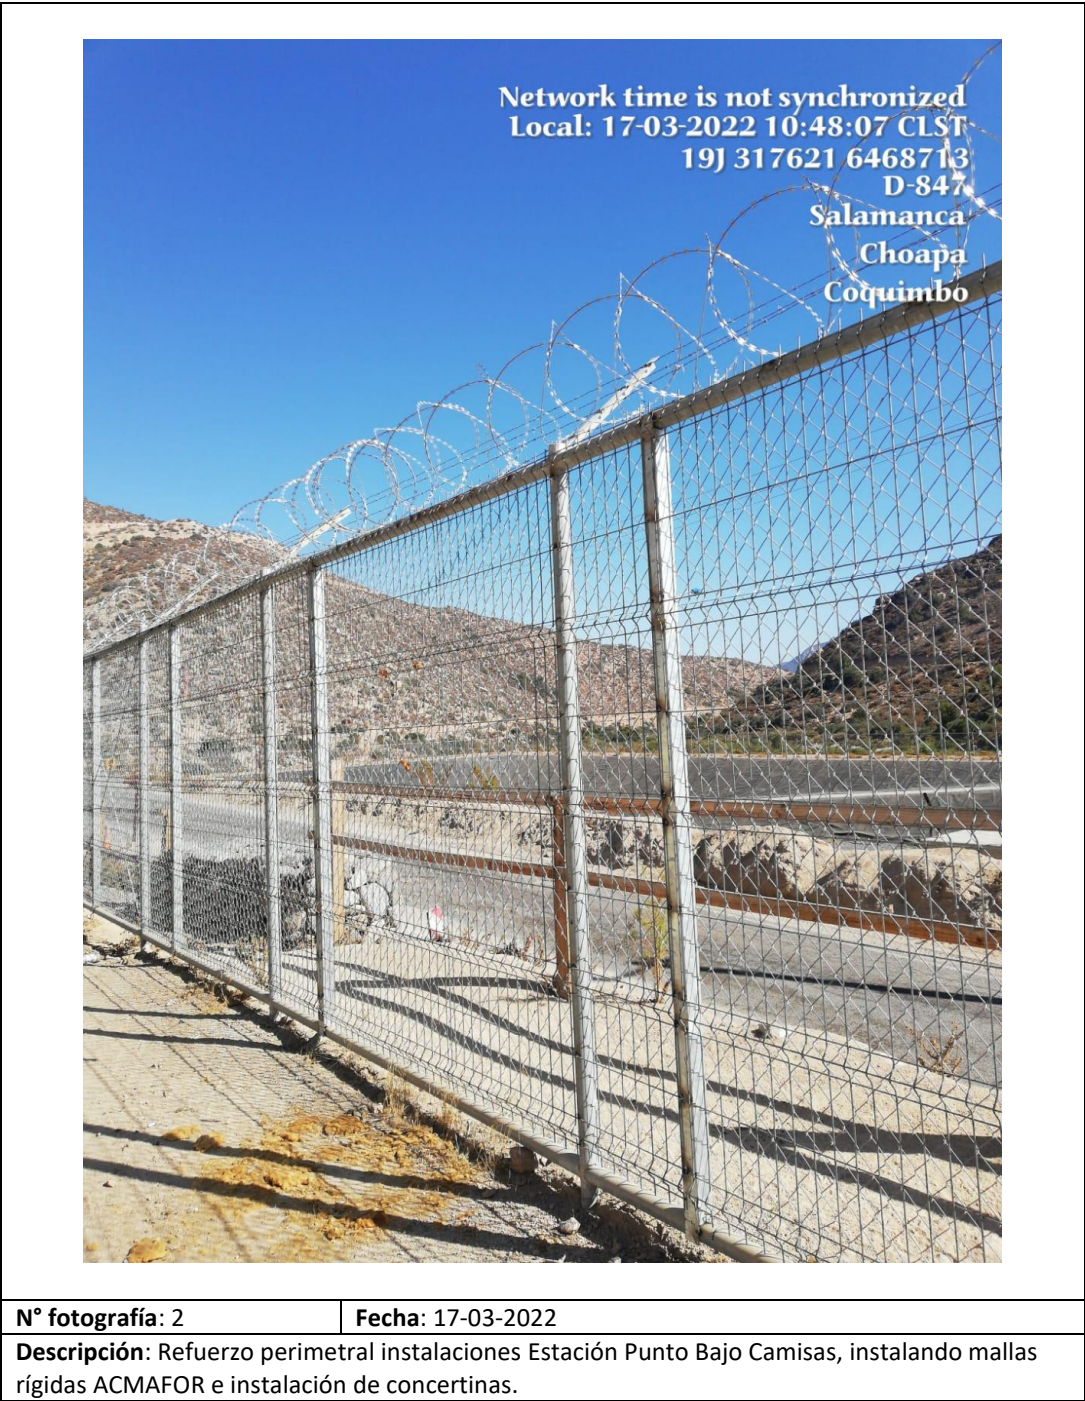
Figura 3. Registro fotográfico de refuerzos perimetrales y nueva cámara de circuito cerrado de televisión

Otra causa relacionada con el incidente corresponde a las fallas en las condiciones de seguridad asociadas a las instalaciones críticas de la piscina de emergencia, específicamente en la falta de protección de las válvulas y la cámara de inspección de fugas de la piscina de emergencia.

Para subsanar esta situación, es que la Compañía ha ejecutado medidas para reforzar la infraestructura de cierres perimetrales mediante la instalación de cercos con mallas rígidas tipo ACMAFOR, refuerzo de los portones de acceso y adición de una nueva cámara del circuito cerrado de televisión para abarcar sector de la cámara de inspección de fugas. Además, se dispuso una tapa apernada en la cámara de inspección de la piscina de emergencia, para evitar su manipulación por terceros.

A continuación, se presenta registro fotográfico de los refuerzos perimetrales que se han implementado:

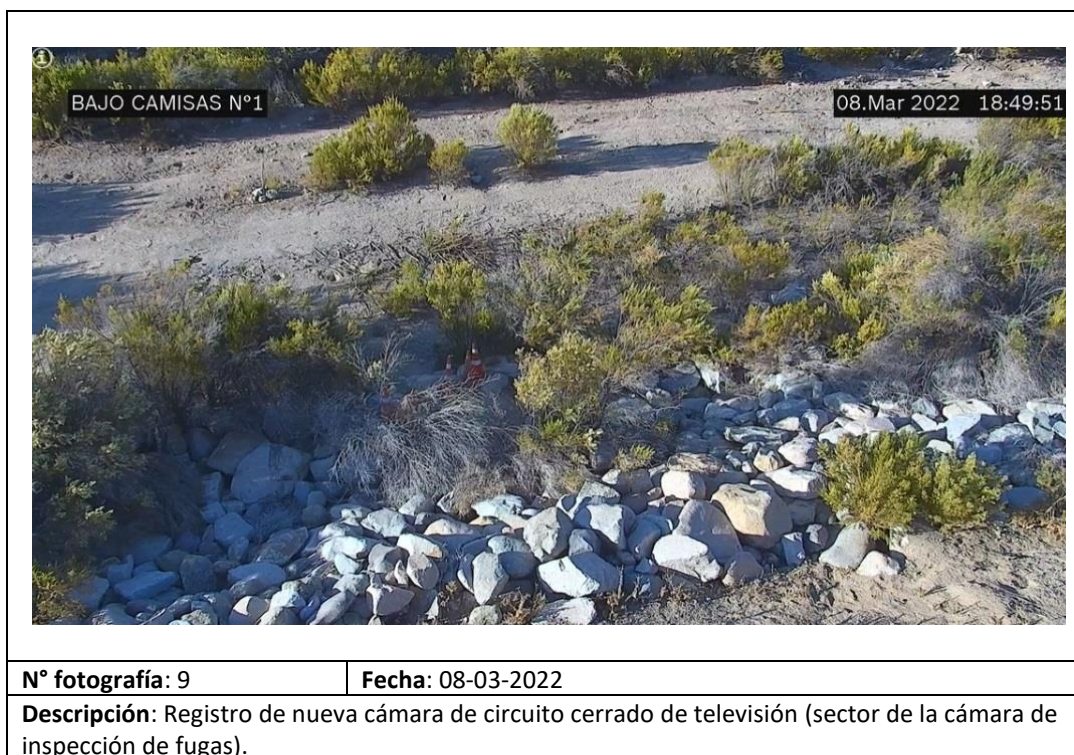
Descripción: Nueva cámara de circuito cerrado de televisión.
