**INSPECCIÓN SUBMARINA  
“EMISARIO LOS VILOS”**

*25 y 26 DE NOVIEMBRE, 2021*

**AGUAS DEL VALLE S.A.**

L1-1121-LINF-OP-02_rev0 27-12-2021

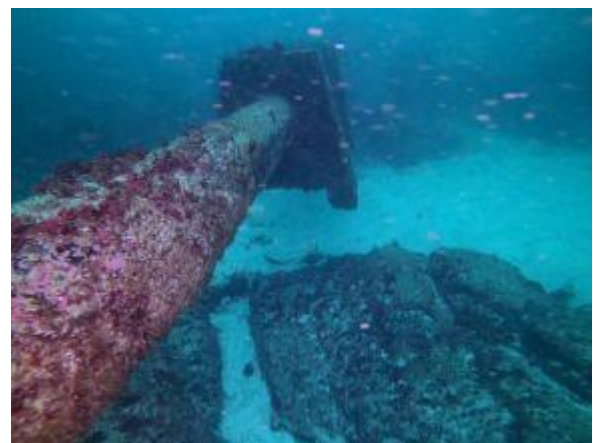
*Lastres colgados a los 1.380 metros*

- 1.- Realizar cambio de pernos de tapa de registro por presentar un alto nivel de corrosión.
- 2.- Realizar mejoras para permitir el apoyo de lastres colgados.
- 3.- Instalar abrazadera de refuerzo a los 1.155 metros por apoyo directo de tubería en roca.

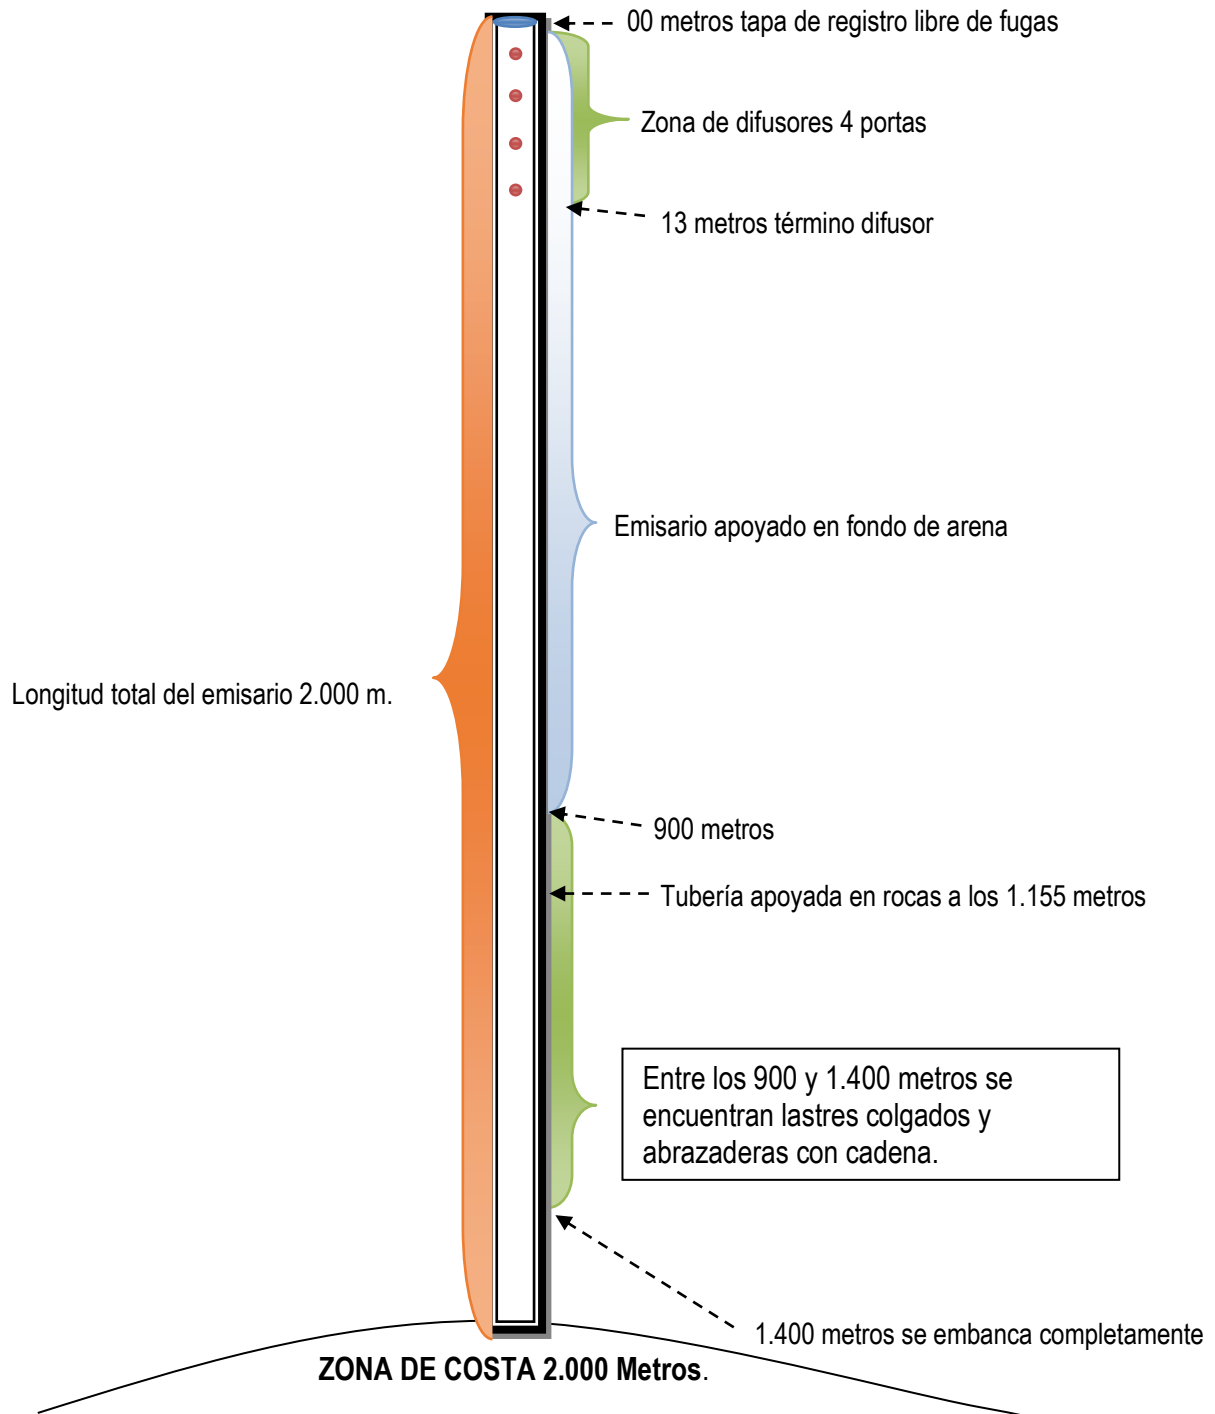
## 12 DIAGRAMA DE DETALLE CON OBSERVACIONES

Con la inspección y filmación no se detectaron anomalías en el funcionamiento operativo del emisario, solo algunos detalles menores en la parte estructural, se detectaron 13 lastres sin apoyo en el fondo marino entre los 915 y 1.380 metros (Ver tabla con detalle de lastres colgados a continuación), además, de encontrar los pernos de la tapa de registro del emisario con un alto grado de corrosión.
