**MAT.:** Responde al tenor de lo solicitado en  
Res. Ex. SMA ORC N° 71/2022

INFORME TÉCNICO  
REPARACIÓN SUBMARINA

INSTALACIÓN DE ABRAZADERAS DE REFUERZO Y CONEXIÓN DE LASTRES A  
ABRAZADERAS DE REFUERZO  
EMISARIO LOS VILOS

2 AL 3 DE OCTUBRE Y 6 AL 8 DE DICIEMBRE DEL 2020

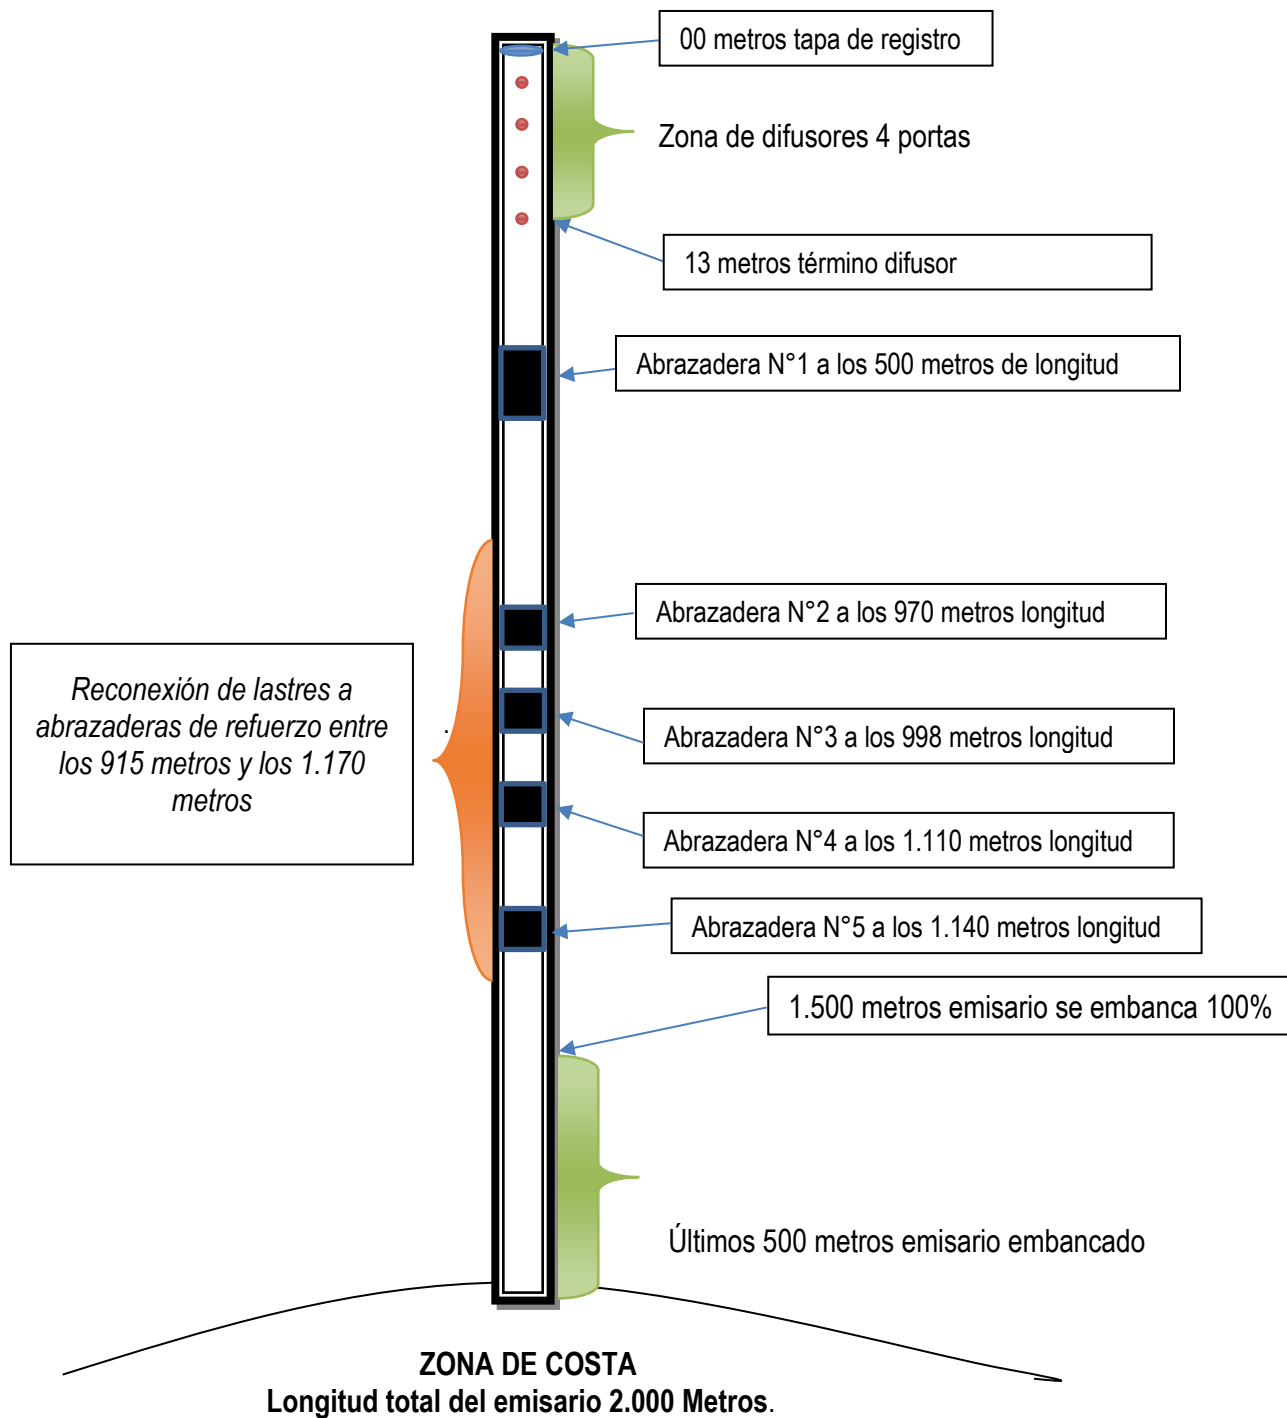
## 5.- DIAGRAMA RESUMEN DE TRABAJOS REALIZADOS

La tubería no presentaba daños en los sectores de roce con roca, quedando protegida gracias a las abrazaderas instaladas.

Se realizó una efectiva conexión de abrazaderas con cadena a los respectivos lastres desarmados apoyados en el fondo.
