INFORME DE FISCALIZACIÓN AMBIENTAL

FAENA MINERA CERRO COLORADO

DFZ-2013-1003-I-RCA-IA

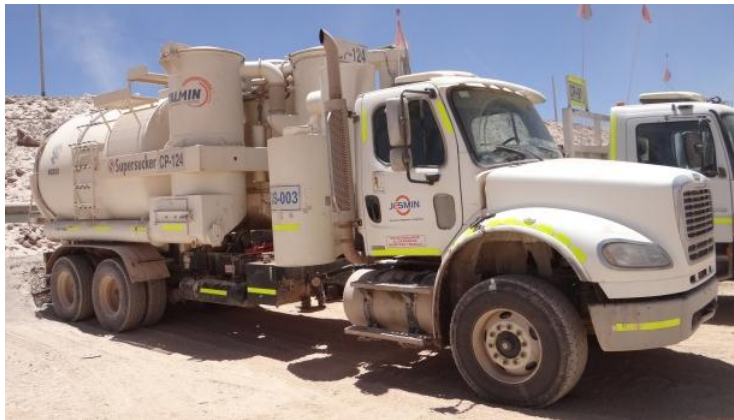
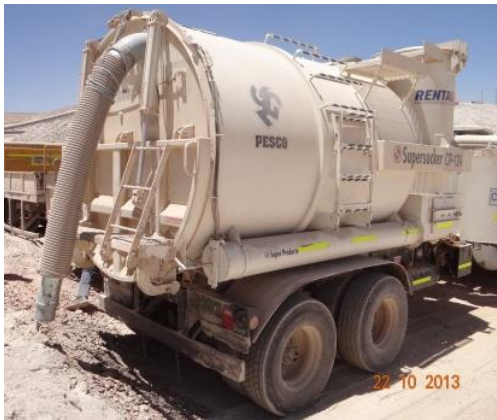
Fotografía .		Fecha: 22 de octubre de 2013		Fotografía .	
Coordenadas WGS 84	Norte: 7.781.874	Este: 472.424		Coordenadas WGS 84	Norte: 7.781.874
				Este: 472.424	
Descripción de Medio de Prueba: Vista lateral de uno de los camiones aspiradores con que cuenta CMCC.			Descripción de Medio de Prueba: Vista trasera de uno de los camiones aspiradores con que cuenta CMCC.

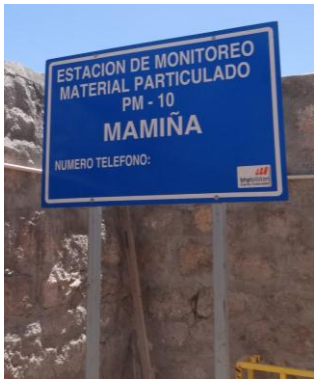
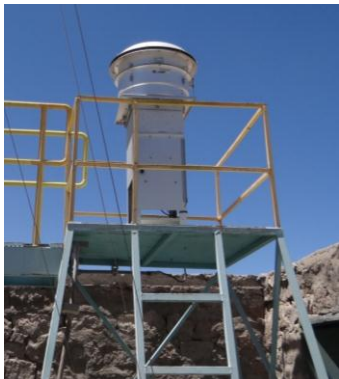
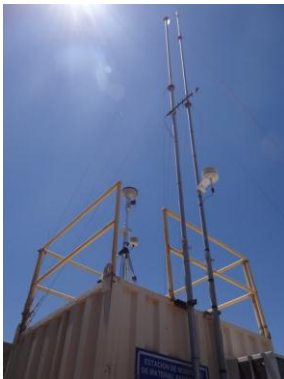
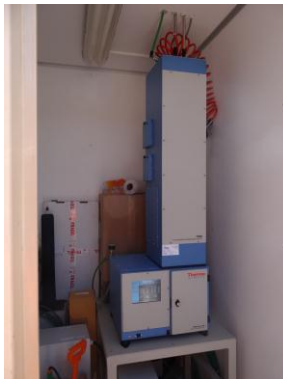
Fotografía .		Fecha: 23 de octubre de 2013		Fotografía .	
Coordenadas WGS 84	Norte: 7.780.376	Este: 477.175		Coordenadas WGS 84	Norte: 7.780.376
Descripción de Medio de Prueba:		Equipo Hi Vol para el monitoreo de Material Particulado Respirable (MP-10) ubicado en la localidad de Mamiña.		Este: 477.175

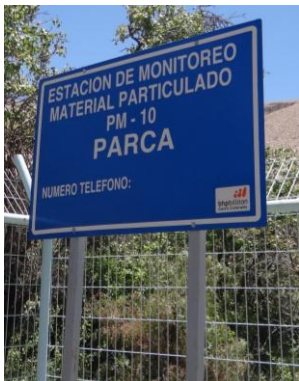
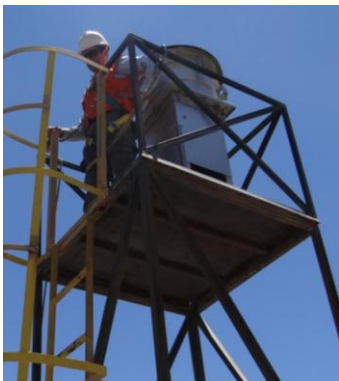
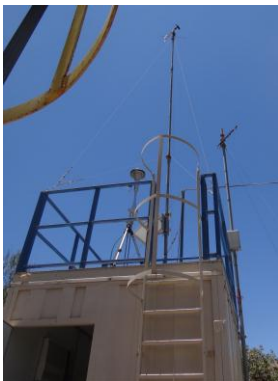
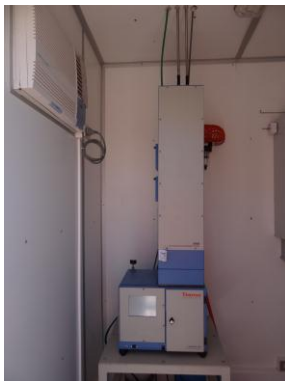
Fotografía .		Fecha: 23 de octubre de 2013		Fotografía .	
Coordenadas WGS 84	Norte: 7.787.196	Este: 479.002		Coordenadas WGS 84	Norte: 7.787.196
Descripción de Medio de Prueba:		Equipo Hi Vol para el monitoreo de Material Particulado Respirable (MP-10) ubicado en la localidad de Parca.		Este: 479.002	
Descripción de Medio de Prueba:		Equipo TEOM Series 1405 para el monitoreo de Material Particulado Fino Respirable (MP-2,5) ubicado en la localidad de Mamiña.		Descripción de Medio de Prueba:	
Equipo TEOM Series 1405 para el monitoreo de Material Particulado Fino Respirable (MP-2,5) ubicado en la localidad de Parca.

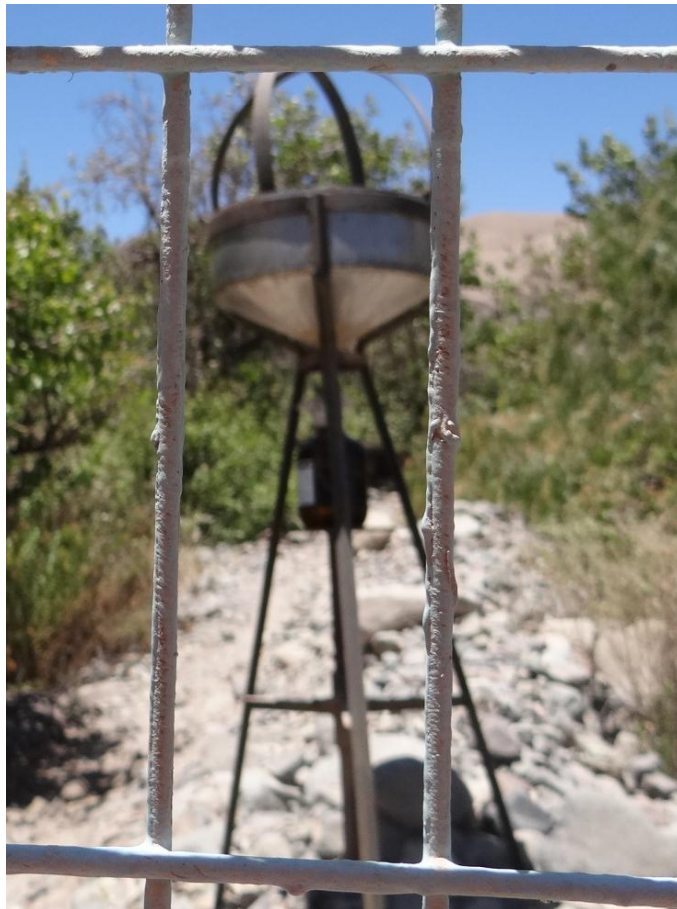
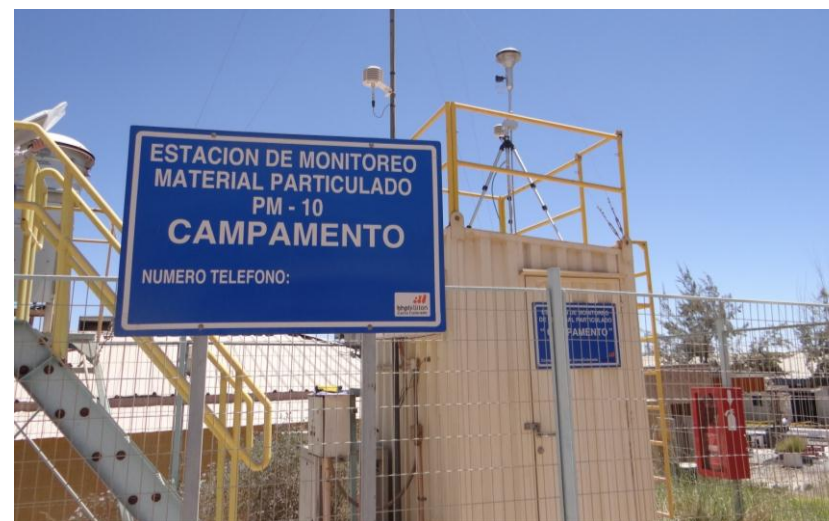
Fotografía .			Fecha: 23 de octubre de 2013		
Coordenadas WGS 84	Norte: 7.787.196	Este: 479.002	Coordenadas WGS 84	Norte: 7.780.469	Este: 471.245
Descripción de Medio de Prueba: Equipo de monitoreo de Material Particulado Sedimentable (MPS) ubicado en la localidad de Parca.			Descripción de Medio de Prueba: Equipos Hi Vol para el monitoreo de Material Particulado Respirable (MP-10) y TEOM Series 1405 para el monitoreo de Material Particulado Fino Respirable (MP-2,5) ubicado en el Campamento de CMCC.

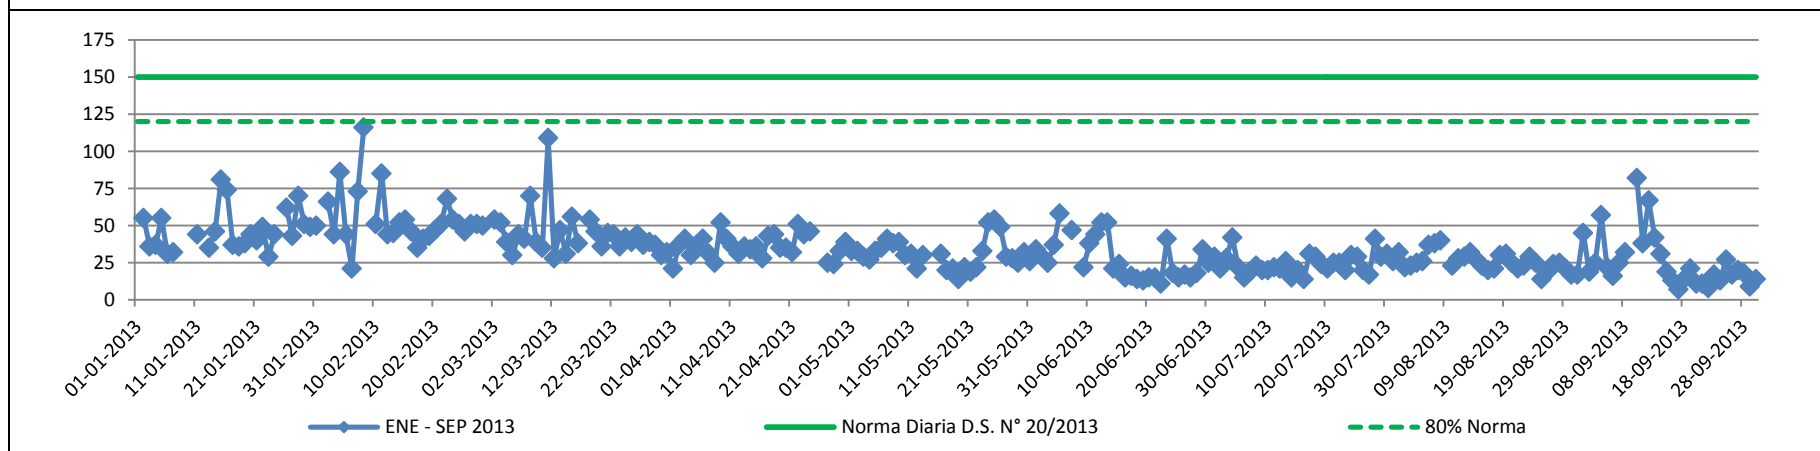
Gráfico .

Concentración diaria de Material Particulado Respirable PM-10 registrada en la “Estación Parca”, versus la Norma Primaria de Calidad del Aire para Material Particulado Respirable MP-10, como concentración de 24 horas (DS N° 20/2013)

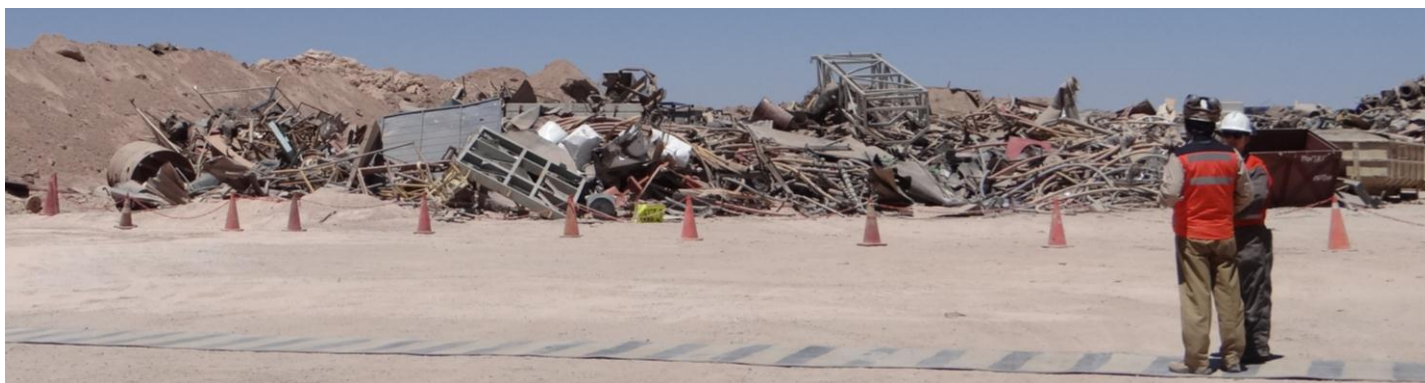
Fotografía .

Almacenamiento de residuos peligrosos al interior del patio para almacenamiento transitorio de residuos peligrosos de CMCC.

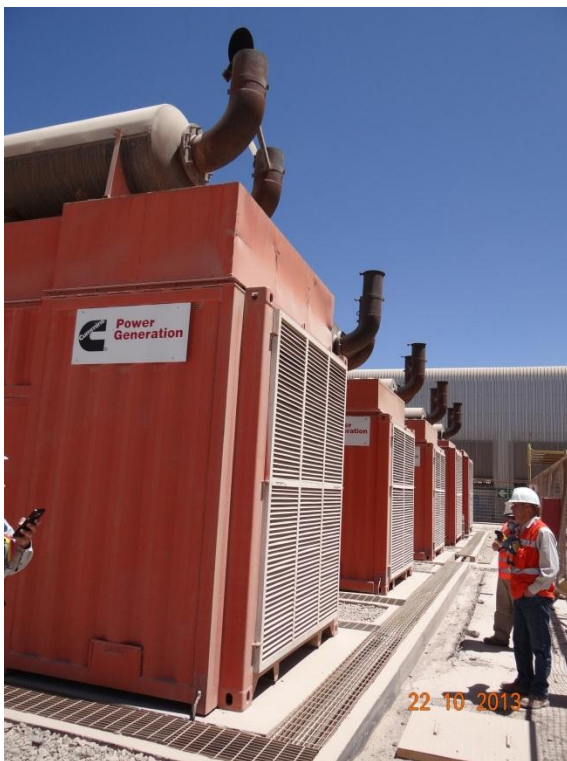
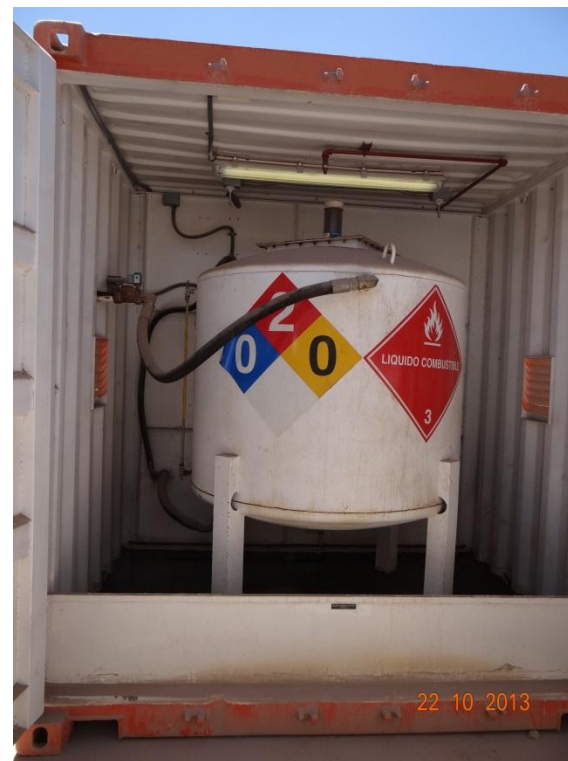
<p>Hechos constatados durante la fiscalización:</p> <p>Se constató la existencia de 5 grupos generadores junto a sus respectivos estanques de combustible con capacidad para almacenar 1.500 litros cada uno (Fotografías y). Don Alejandro Ortiz, Electricista de CMCC, indicó que cada generador posee una potencia de 1,5 MW.</p> <p>Durante la inspección, se constató la existencia de un sistema de contención de derrames, consistente en sumideros de concreto impermeabilizados y cubiertos con ripio (Fotografía 15), los derrames son canalizados, por gravedad, hacia un tanque recolector de concreto el cual es de concreto armado revestido en su interior.</p>

Fotografía .			Fecha: 22 de octubre de 2013			Fotografía .			Fecha: 22 de octubre de 2013		
Coordenadas WGS 84		Norte: 7.781.460		Este: 472.114		Coordenadas WGS 84		Norte: 7.781.460		Este: 472.114	
Descripción de Medio de Prueba: Vista general de las 5 unidades generadoras instaladas en la faena minera Cerro Colorado, sobre losa de hormigón con canalización perimetral.						Descripción de Medio de Prueba: Estanque de abastecimiento de combustible instalado dentro de un container con sistema de contención de derrame.
