INFORME DE FISCALIZACIÓN AMBIENTAL

INSPECCIÓN AMBIENTAL

MINERA SAN GERONIMO

DFZ-2013-1301-IV-RCA-IA

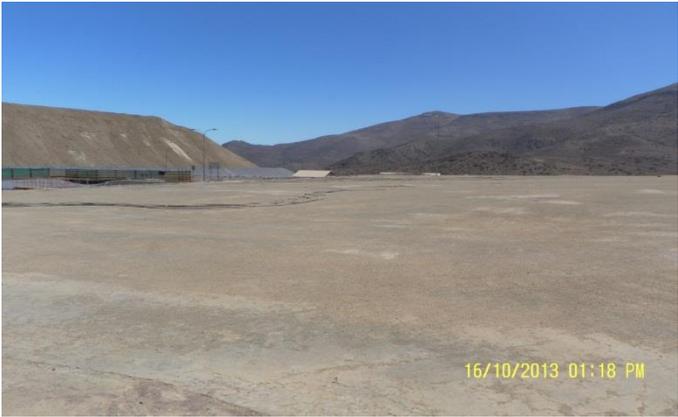
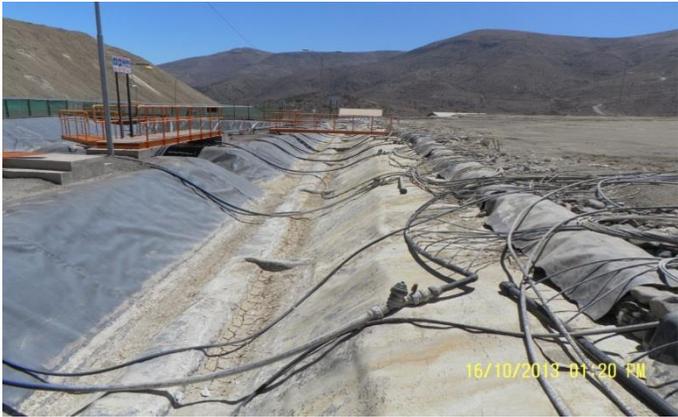
Fotografía 6.	Fecha : 16-10-2013	Fotografía 7.	Fecha : 16-10-2013
----------------------	---------------------------	----------------------	---------------------------

- a. Durante la inspección no existía material acumulado en el sector pila. Se constató borde de sector pila y canaletas de recolección de soluciones impermeabilizadas con HDPE.
- b. Se constató 12 cámaras de detección de filtraciones desde la pila.

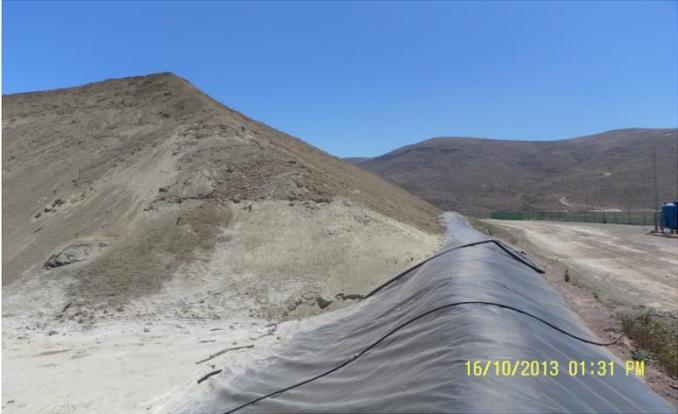
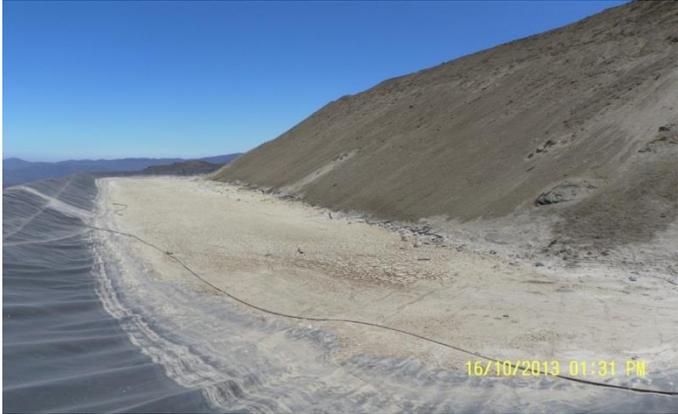
Fotografía 8.	Fecha : 16-10-2013	Fotografía 9.	Fecha : 16-10-2013
----------------------	---------------------------	----------------------	---------------------------

Hecho constatado durante la fiscalización:
 a. Se constató depósito de ripios impermeabilizado con HDPE, el que cuenta con un sector (lago o estanque) donde se colectan los percolados del depósito.

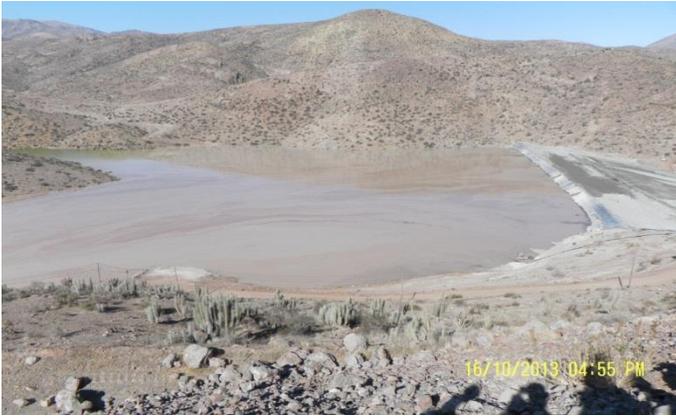
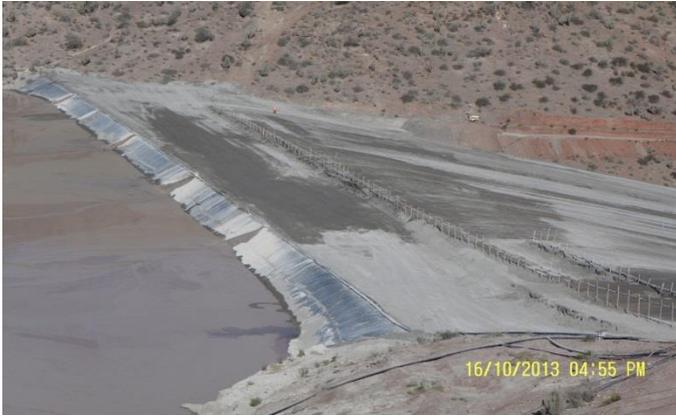
Fotografía 12.	Fecha : 16-10-2013		Fotografía 13.	Fecha : 16-10-2013	
-----------------------	---------------------------	--	-----------------------	---------------------------	--

Hecho constatado durante la fiscalización:
 a. Se constató berma de coronamiento, cuyas dimensiones (de acuerdo a lo señalado por el Sr. Augusto Fernández, Jefe de Operaciones Tranque de Relaves) corresponden aproximadamente a 22 metros de ancho, revancha de 4 metros y playa de 272 metros.

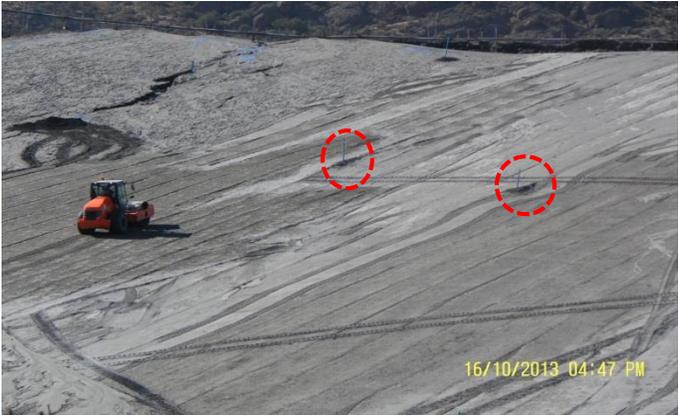
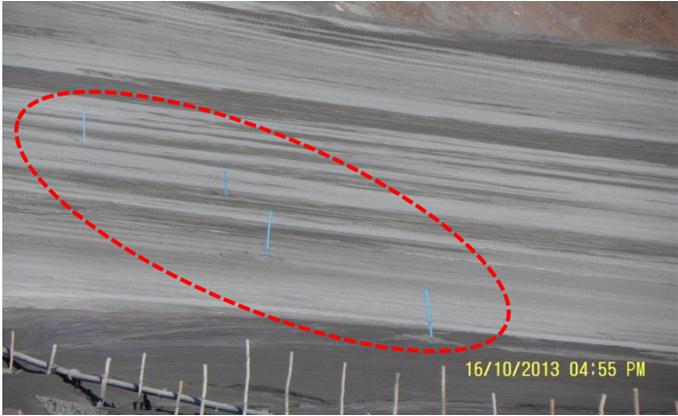
Fotografía 15.	Fecha : 16-10-2013		Fotografía 16.	Fecha : 16-10-2013	
-----------------------	---------------------------	--	-----------------------	---------------------------	--

Hecho constatado durante la fiscalización:
 a. Se constató la existencia de piezómetros en el muro del tranque. Al respecto, de acuerdo a lo indicado por el Sr. Augusto Fernandez, Jefe de Operaciones Tranque de Relaves, a la fecha hay 23 piezómetros instalados.

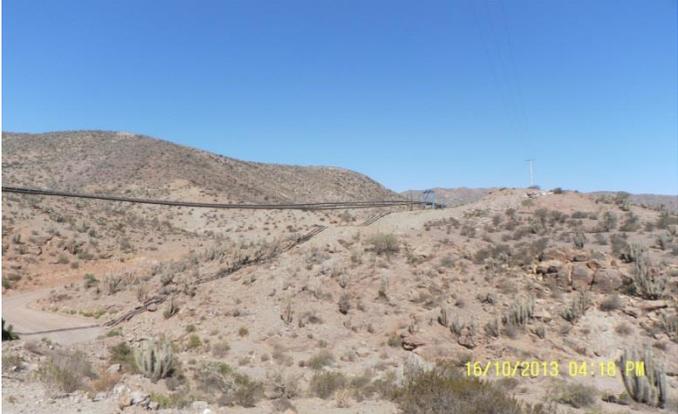
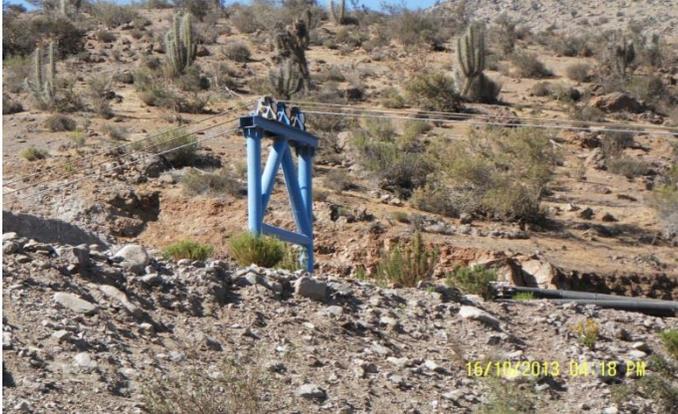
Fotografía 17.	Fecha : 16-10-2013	Fotografía 18.	Fecha : 16-10-2013
-----------------------	---------------------------	-----------------------	---------------------------

Hecho constatado durante la fiscalización:
 a. Se constató atraveso de tuberías del relaveducto y acueducto en la quebrada Humo Corral, en estructura anclada.

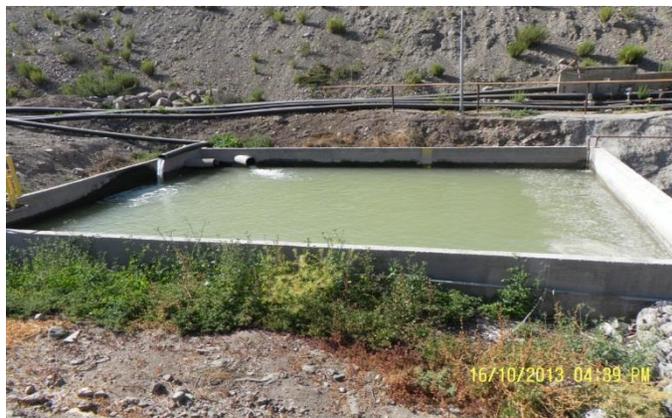
Fotografía 19.

<p>Hecho constatado durante la fiscalización:</p> <ol style="list-style-type: none"> a. De acuerdo al registro fotográfico obtenido durante la inspección, se constata la existencia de piscina de hormigón que recibe las aguas recuperadas del tranque de relaves. b. Se constató la existencia 4 bombas del sistema de manejo de aguas claras y de drenes, ancladas, las que de acuerdo a lo indicado por el Sr. Nelson Matus, Coordinador Ambiental, operan 2, permaneciendo las 2 restantes en stand by. c. Durante la inspección se solicitó al Titular presentar los Registros de inspección diaria de bombas del tranque de relaves Humo Corral, información que fue presentada con fecha 23-10-2013 (Anexo 9 del presente informe), en la que se da cuenta de la existencia de registros en los que se constata el estado y servicio de las bombas del sistema. d. Durante la inspección se solicitó al Titular presentar los Registros que certifiquen estanqueidad de los sellos en las secciones de tuberías y estanques de contención de acuerdo a la RCA N° 239/2009, información que fue presentada con fecha 23-10-2013 (Anexo 10 del presente informe), en la que se incluyen las certificaciones de instalación de geosintéticos en las piscinas de agua industrial y los informes de calidad del relaveducto.

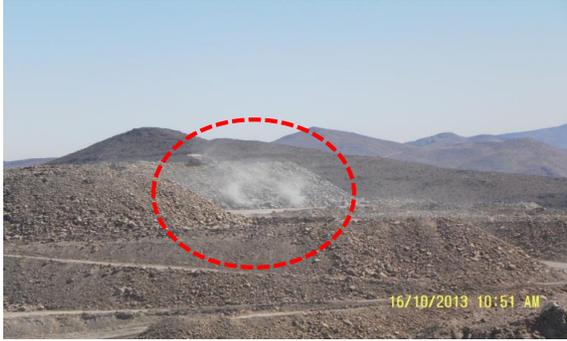
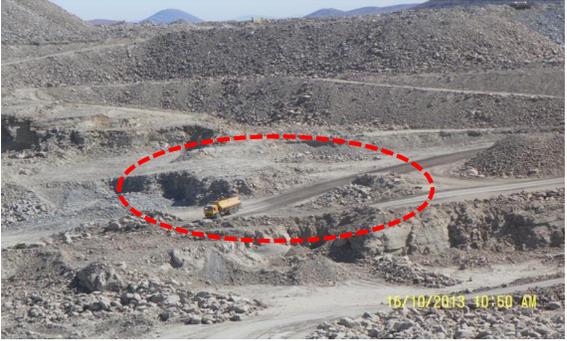
Número de Hecho Constatado: 16	Estación: 1
Exigencia: Considerando 3.1.b). RCA N° 32/2009. <i>"4. Manejo de superficies y medidas de control: (...). Los caminos de acceso y las superficies de los distintos botaderos serán mantenidos y regados periódicamente, con el fin de hacerlos transitables y compactar el material fino, disminuyendo con esto el polvo en suspensión. (...)."</i> Considerando 3.3.1. RCA N° 32/2009. <i>"3.3.1. Emisión de material particulado que será mitigado manteniendo humectados los caminos de acceso y mayor uso, también por la compactación de las zonas que potencialmente pueden emitir polvo."</i>	
Hechos constatados durante la fiscalización: a. No se constató realización de regadío en los botaderos en operación, visualizándose emisión de polvo en suspensión durante la descarga de material estéril sobre el botadero norte, de acuerdo al registro fotográfico 20. b. Se constató humectación de caminos interior mina. c. Se constató tramos humectados, tramos estabilizados y tramos sin humectar en los caminos de acceso, donde se levantaba material particulado por movimiento vehicular. d. Durante la inspección se solicitó al Titular presentar Registros de frecuencia de humectación de caminos internos. El titular presentó con fecha 23-10-2013 copia de los registros de humectación de caminos mediante camiones aljibes para los meses de agosto a octubre de 2013 (Anexo 14).

Fotografía 20.		Fotografía 21.	
Fecha : 16-10-2013		Fecha : 16-10-2013	
Coordenadas WGS84	Norte: 6.706.015 m.	Este: 313.950 m.	Este: 313.950 m.
Descripción Medio de Prueba: En la fotografía se observa vista del botadero norte en operación con presencia de polvo en suspensión, sin constatar actividades de humectación.		Descripción Medio de Prueba: En la fotografía se observa riego de los caminos internos de la mina y de acceso a botaderos.

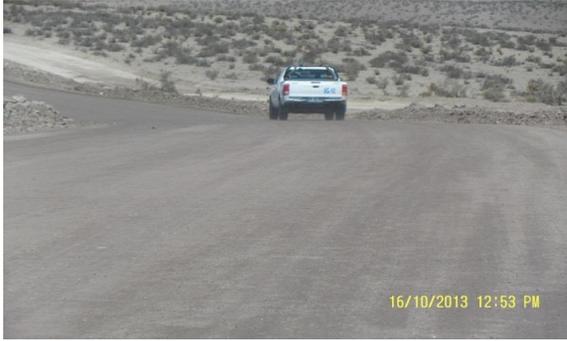
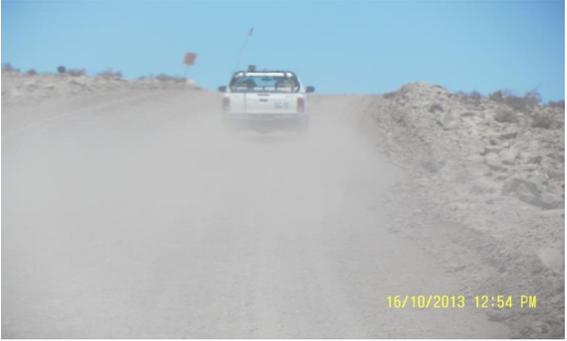
Fotografía 22.		Fotografía 23.	
Fecha : 16-10-2013		Fecha : 16-10-2013	
Coordenadas WGS84	Norte: ---	Este: ---	Este: ---
Descripción Medio de Prueba: En la fotografía se observa tramo de camino de acceso al proyecto Tugal estabilizado.		Descripción Medio de Prueba: En la fotografía se observa tramo de camino de acceso al proyecto Tugal sin humectación y con levantamiento de polvo.

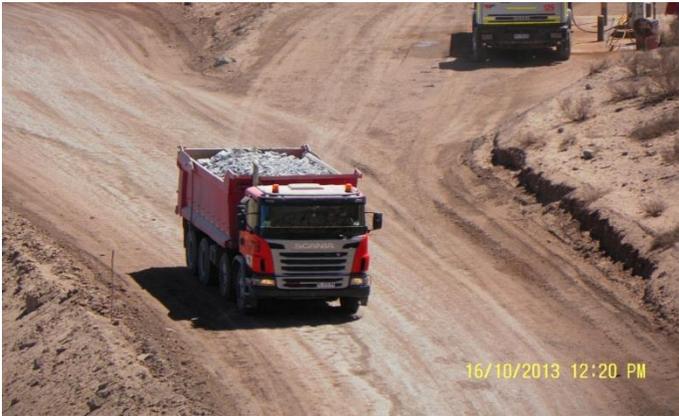
Fotografía 24.	Fecha : 16-10-2013
-----------------------	---------------------------

- a. Se constató que el mineral transportado desde la mina Tugal a la Planta Talcuna se realiza en camiones descubiertos, sin cubrir la tolva con lona impermeable.
- b. Durante la inspección se solicitó al Titular presentar Registros de revisión técnica al día de camiones de transporte de minerales. El titular presentó con fecha 23-10-2013 copia de las revisiones técnicas al día a la fecha de presentación de los antecedentes. (Anexo 15).

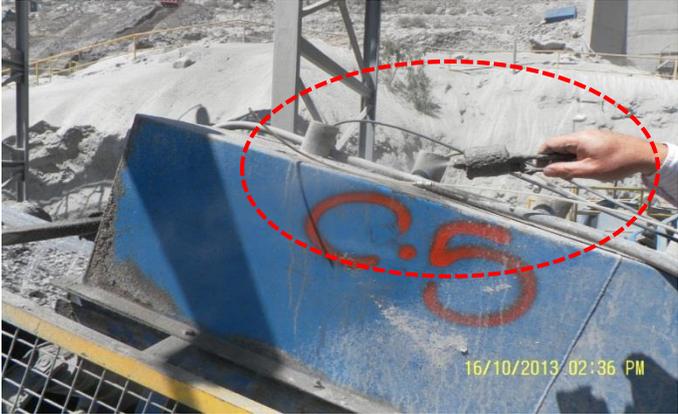
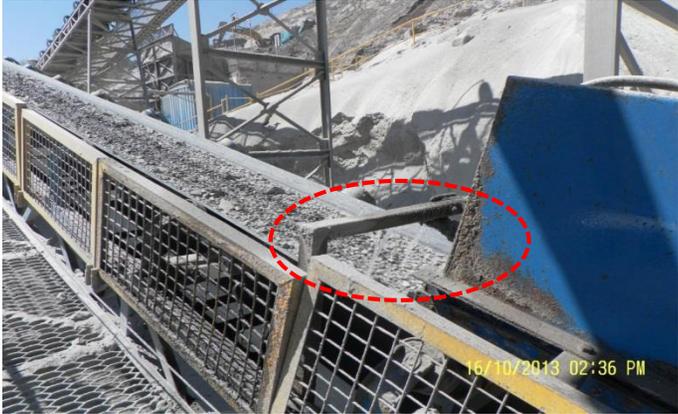
Fotografía 25.	Fecha : 16-10-2013		Fotografía 26.	Fecha : 16-10-2013	
Coordenadas WGS84	Norte: 6.692.105 m.	Este: 318.076 m.	Coordenadas WGS84	Norte: 6.692.105 m.	Este: 318.076 m.

- a. En sector de chancado se constató la existencia de equipos supresores de polvo (7 unidades) y una “ducha”.
- b. No se aplica supresión de polvo en el sector de molienda. De acuerdo a lo indicado por el Sr. Alejandro Aron, Jefe de Medio Ambiente, existe consulta de pertinencia de ingreso al SEIA asociada a dicha modificación.
- c. Durante la inspección se solicitó al Titular presentar Consulta de Pertinencia relacionada con lo modificación en la aplicación de supresión de polvo en la molienda. El titular presentó con fecha 23-10-2013 copia de la Carta N° CE/014 de fecha 31-01-2011, del SEA Región de Coquimbo (Anexo 16), en la que se indica que la no implementación de supresores en la molienda no requiere de ingreso al SEIA.

Descripción Medio de Prueba: En la fotografía dentro de línea segmentada se observa uno de los supresores de polvo en operación instalado en la molienda.	Descripción Medio de Prueba: En la fotografía se observa dentro de líneas segmentadas sistema de supresión de polvo mediante ducha.
---	---

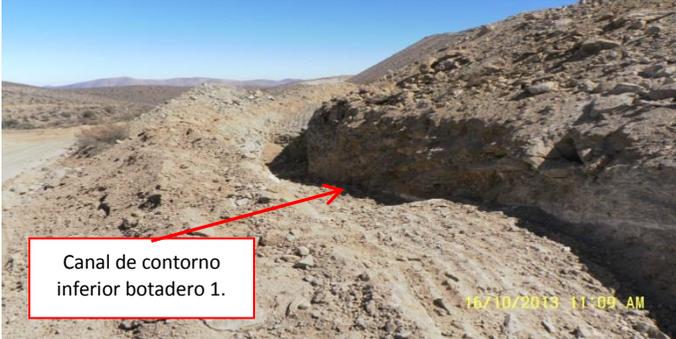
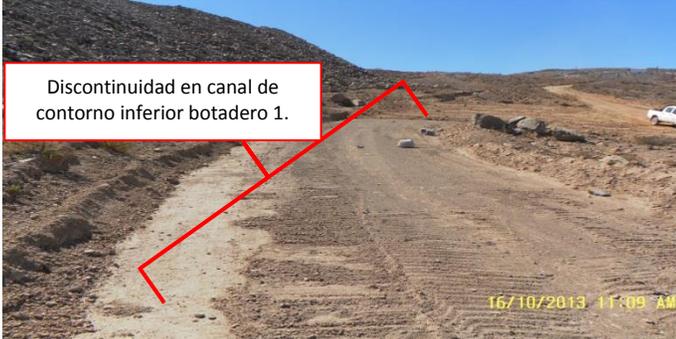
<p><i>*El Botadero 1 se construirá al entrar en operación el Proyecto, ya que corresponde a la Plataforma de Acopio de Mineral para controlar leyes de envío a Planta."</i></p>		DEPOSITO	PERIODO	Botadero Norte	2009 - 2010	Botadero Sur	2010 - 2019	Botadero 2	2007 - 2009	Botadero Fase 8	2012
DEPOSITO	PERIODO										
Botadero Norte	2009 - 2010										
Botadero Sur	2010 - 2019										
Botadero 2	2007 - 2009										
Botadero Fase 8	2012										
<p>Hechos constatados durante la fiscalización:</p> <ol style="list-style-type: none"> De acuerdo a lo indicado por el Sr. Alejandro Aron, Jefe de Medio Ambiente, a la fecha no están construidos los canales de contorno superior a los botaderos 1, 2 y norte, indicando que estos se construirán al cierre de la operación de los botaderos. Se constató canal de contorno inferior a la plataforma de acopio de mineral (o botadero 1), el cual está discontinuo en aproximadamente 40 metros. En botadero 2 actualmente en operación, no está construido el canal de contorno inferior, sólo se constata la demarcación o "sello" del sector donde se construirá. Se constató construido canal de contorno inferior del botadero norte, el que posee un tramo cubierto por material estéril.

Fotografía 27.	Fecha : 16-10-2013	Fotografía 28.	Fecha : 16-10-2013
Coordenadas WGS84	Norte: 6.705.581 m. Este: 313.969 m.	Coordenadas WGS84	Norte: 6.705.581 m. Este: 313.969 m.
Descripción Medio de Prueba: En la fotografía se observa tramo del canal de contorno inferior del botadero 1.		Descripción Medio de Prueba: En la fotografía se observa tramo discontinuo del canal de contorno inferior del botadero 1.

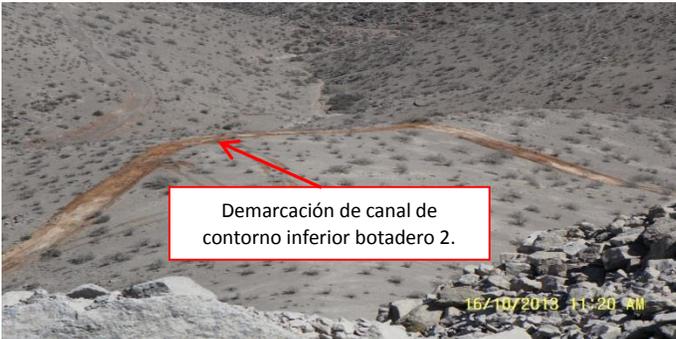
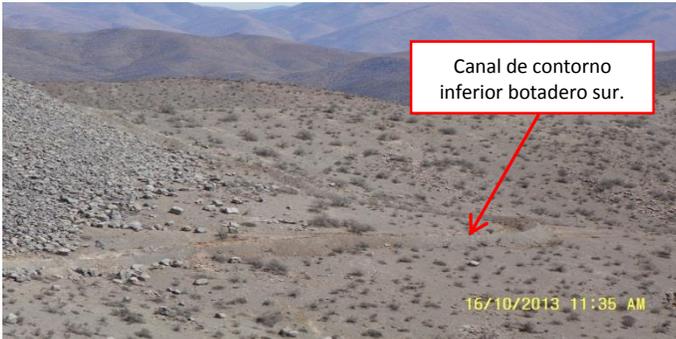
Fotografía 29.	Fecha : 16-10-2013	Fotografía 30.	Fecha : 16-10-2013
Coordenadas WGS84	Norte: 6.706.694 m. Este: 313.362 m.	Coordenadas WGS84	Norte: 6.706.822 m. Este: 314.254 m.
Descripción Medio de Prueba: En la fotografía se observa demarcación del canal de contorno inferior del botadero 2.		Descripción Medio de Prueba: En la fotografía se observa tramo del canal de contorno inferior del botadero sur.

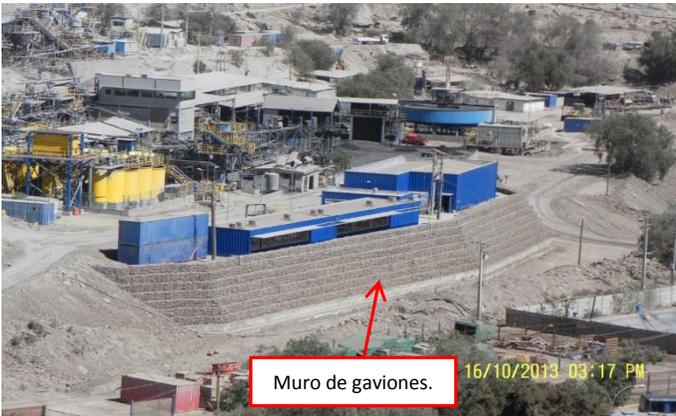
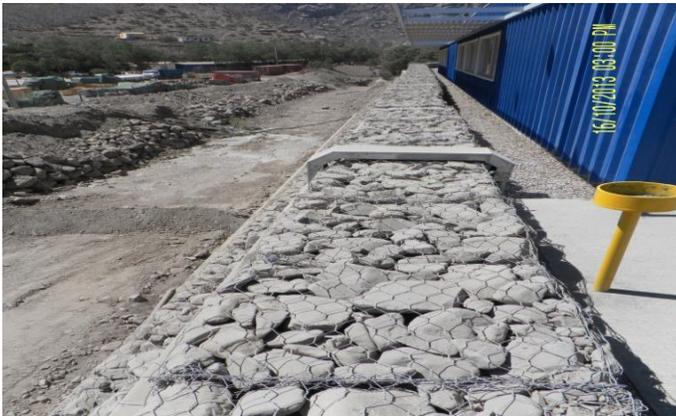
Fotografía 31.	Fecha : 16-10-2013		Fotografía 32.	Fecha : 16-10-2013	
-----------------------	---------------------------	--	-----------------------	---------------------------	--

Hechos constatados durante la fiscalización:
 a. Se constató la existencia de muro de gaviones como defensa fluvial paralela a la quebrada Marquesa.

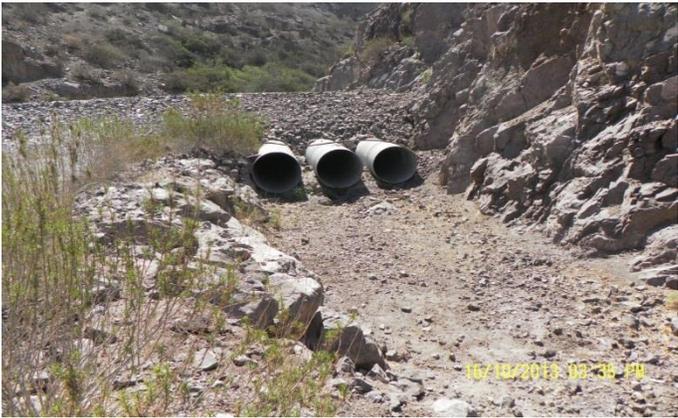
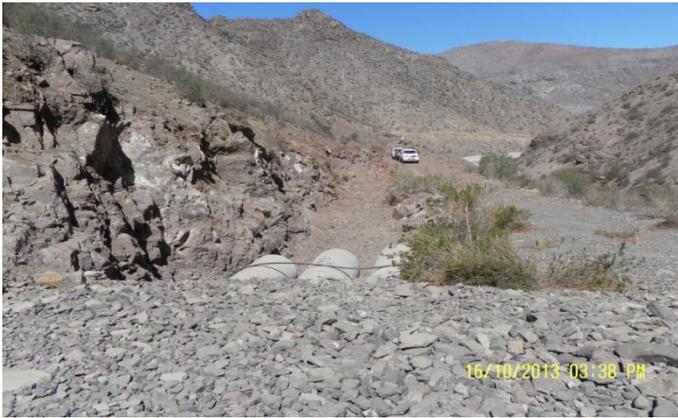
Fotografía 33.	Fecha : 16-10-2013	Fotografía 34.	Fecha : 16-10-2013
-----------------------	---------------------------	-----------------------	---------------------------

- Hechos constatados durante la fiscalización:**
- a. A la fecha no se han iniciado actividades correspondientes al cierre del tranque.
 - b. Se constató la existencia de embalse de cola formado por muro de hormigón, ubicado en la quebrada “El Salto”, en el que por rebalse el agua acumulada pasa a canal evacuador de contorno.
 - c. De acuerdo a lo indicado por el Sr. Francisco Muñoz, Superintendente Planta, a la fecha no se ha construido vertedero de seguridad del tranque, indicando que este será construido en el cierre.

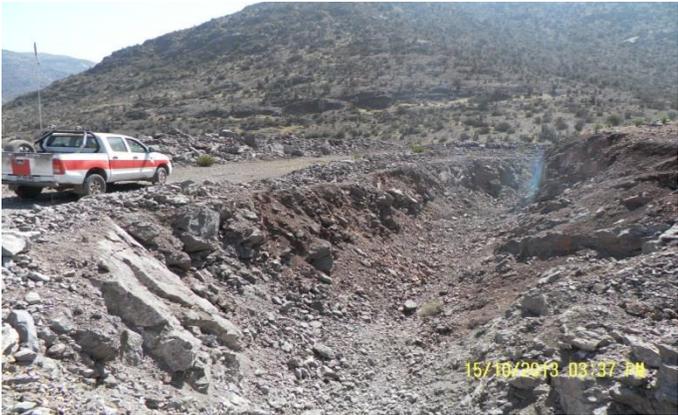
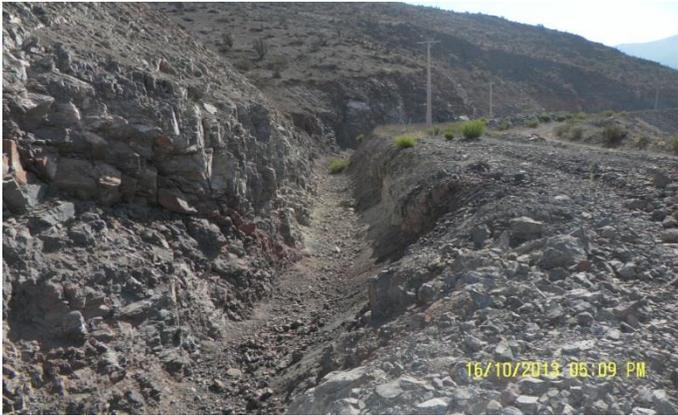
Fotografía 35.	Fecha : 15-10-2013	Fotografía 36.	Fecha : 16-10-2013
-----------------------	---------------------------	-----------------------	---------------------------

Hechos constatados durante la fiscalización:
 a. Se constató canal de contorno norte a lo largo de la cuenca aportante norte, y canal de contorno sur a lo largo de la cuenca aportante sur, excavados en el terreno.

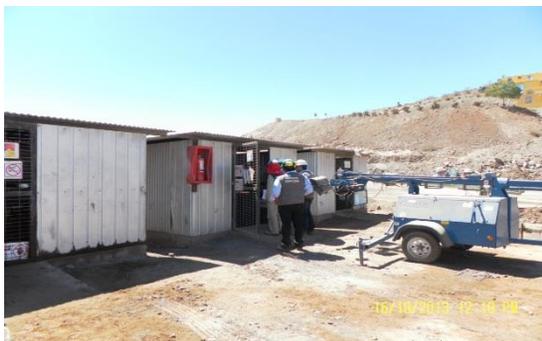
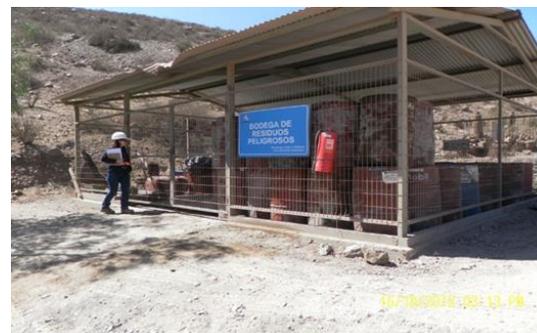
Hechos constatados durante la fiscalización: a. En bodegas de RESPEL del proyecto Tugal se constató almacenamiento de aceites usados, materiales contaminados con hidrocarburos y baterías, con etiquetas. Las bodegas tienen piso de hormigón, pretil de contención, acceso restringido, techo y cierre perimetral. b. Durante la inspección se solicitó al Titular presentar Registros de envío a destinatario autorizado de los RESPEL generados en el proyecto Tugal. El titular presentó con fecha 23-10-2013 copia de la declaración del SIDREP de febrero a septiembre de 2013 (Anexo 17), en los que se constata el envío de los RESPEL (baterías usadas, aceites usadas y sólidos contaminados con aceites) generados en el proyecto Tugal por transportista autorizado a destinatario autorizado. c. Se constató bodega de RESPEL asociada a la Planta Talcuna, con piso de hormigón, cierre perimetral, techada, con acceso restringido y sistema de contención de derrames, en la que se almacenan aceites usados y materiales contaminados con hidrocarburos. Los contenedores se encuentran etiquetados. d. Durante la inspección se solicitó al Titular presentar Registros de envío a destinatario autorizado de los RESPEL generados en la Planta Talcuna. El titular presentó con fecha 23-10-2013 copia de la declaración del SIDREP, de febrero a julio de 2013 (Anexo 18), en los que se constata el envío de los RESPEL (baterías usadas, aceites usadas y sólidos contaminados con aceites) generados en la Planta Talcuna, por transportista autorizado a destinatario autorizado.

Fotografía 37.		Fecha : 16-10-2013		Fotografía 38.		Fecha : 16-10-2013	
Coordenadas WGS84	Norte: 6.691.265 m.	Este: 310.801 m.		Coordenadas WGS84	Norte: 6.692.551 m.	Este: 318.001 m.	
Descripción Medio de Prueba: En la fotografía se observa sitio de almacenamiento de RESPEL del proyecto Tugal.				Descripción Medio de Prueba: En la fotografía se observa la bodega de RESPEL de la Planta Talcuna.

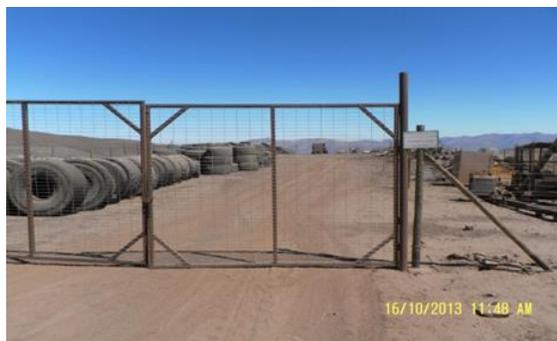
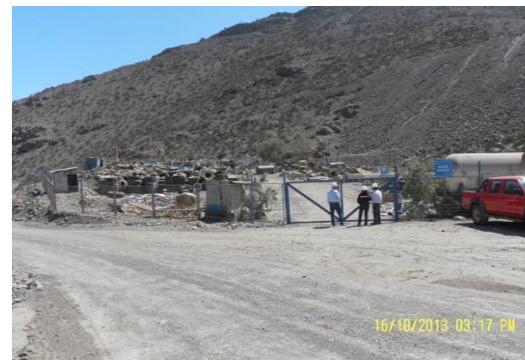
Número de Hecho Constatado: 24	Estación: 3
<p>Exigencia: Considerando 3.3.2. RCA N° 32/2009. <i>“Residuos sólidos:(...). Los desechos industriales (...) serán acopiados en un patio de salvataje, donde regularmente serán retirados por una empresa dedicada a esta acción.(...).”</i></p> <p>Considerando 3.2.3.b). RCA N° 77/2012. <i>“b) Residuos No Peligrosos (RNP): estos residuos corresponderán a restos de madera, chatarra, gomas, neumáticos, entre otros. (...). La disposición y manejo de estos se realizara de igual forma que en la actualidad. En el sector de Planta Talcuna y en Mina Tugal se dispondrán en patio de salvataje los que ya cuentan con autorizaciones sanitarias y ambientales respectivas. (...).”</i></p>	
<p>Hechos constatados durante la fiscalización:</p> <ol style="list-style-type: none"> a. En patio de salvataje del proyecto Tugal se constató acumulación de neumáticos, chatarra, maderas, filtros de aire y materiales de construcción, separados por tipo y con señalética. b. Se constató patio de salvataje asociado a la Planta Talcuna, con acceso restringido, en el que se almacenan maderas, neumáticos, chatarra, tuberías, entre otros residuos.

Fotografía 39.		Fecha : 16-10-2013		Fotografía 40.		Fecha : 16-10-2013	
Coordenadas WGS84	Norte: 6.691.790 m.	Este: 311.152 m.		Coordenadas WGS84	Norte: 6.692.540 m.	Este: 317.990 m.	
Descripción Medio de Prueba: En la fotografía se observa patio de salvataje del proyecto Tugal.				Descripción Medio de Prueba: En la fotografía se observa el patio de salvataje de la Planta Talcuna.

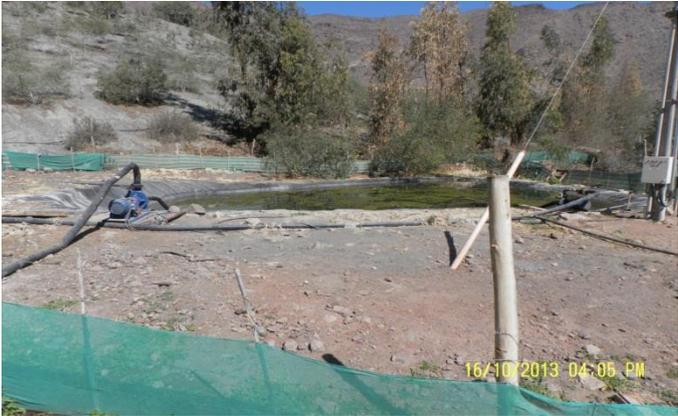
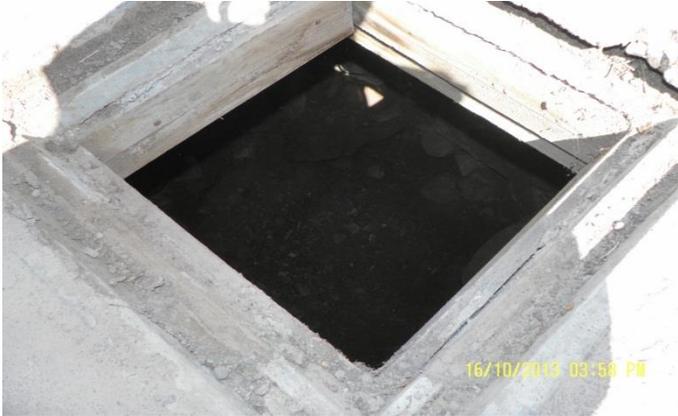
Fotografía 45.	Fecha : 16-10-2013		Fotografía 46.	Fecha : 16-10-2013	
-----------------------	---------------------------	--	-----------------------	---------------------------	--

- a. Se constató piscina de drenes, en la que actualmente se acumulan aguas del tranque Humo Corral para riego de caminos y sectores de forestación.
- b. Se constató pozo de monitoreo ubicado aguas abajo del tranque, sin presencia de agua.

Descripción Medio de Prueba: En la fotografía se observa la piscina de drenes del tranque Socorro 6.	Descripción Medio de Prueba: En la fotografía se observa pozo de monitoreo del tranque Socorro 6.
--	---

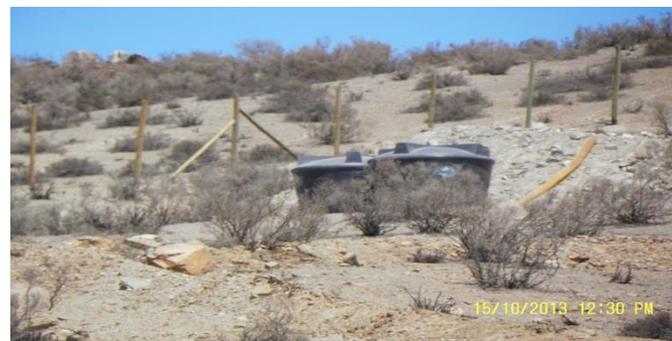
<p>Descripción Medio de Prueba: En la fotografía se observa individuo de <i>Balsamocarpus brevifolium</i> (algarrobillita) seco y muerto.</p>	<p>Descripción Medio de Prueba: En la fotografía se observan los estanques de acumulación de agua para riego en el área de compensación de especies leñosas.</p>
--	---

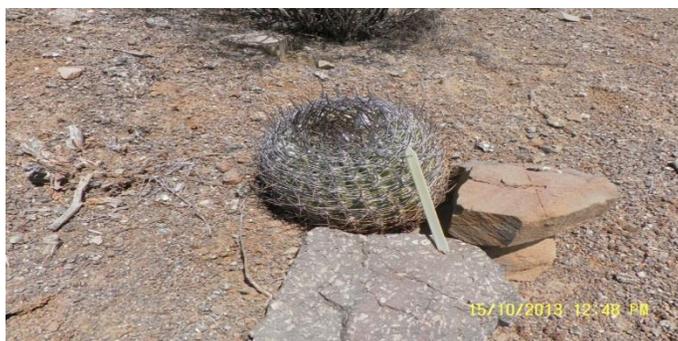
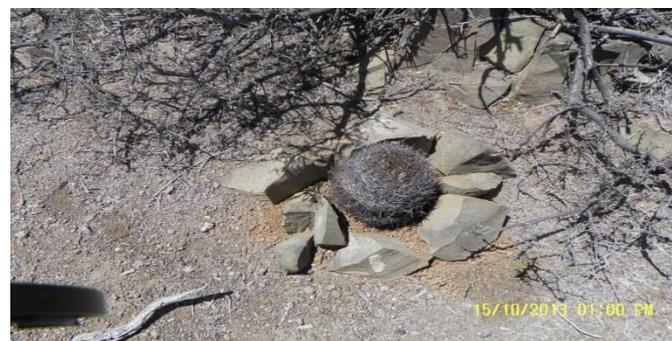
Fotografía 55.	Fecha : 15-10-2013		Fotografía 56.	Fecha : 15-10-2013	
Coordenadas WGS84	Norte: 6.705.884 m.	Este: 313.187 m.	Coordenadas WGS84	Norte: 6.705.884 m.	Este: 313.187 m.

<p>Descripción Medio de Prueba: En la fotografía se observa individuo de cactácea (<i>Eriosyce aurata</i>) con etiquetado sin código visible.</p>	<p>Descripción Medio de Prueba: En la fotografía se observa individuo cactácea sin etiquetado.</p>
--	---

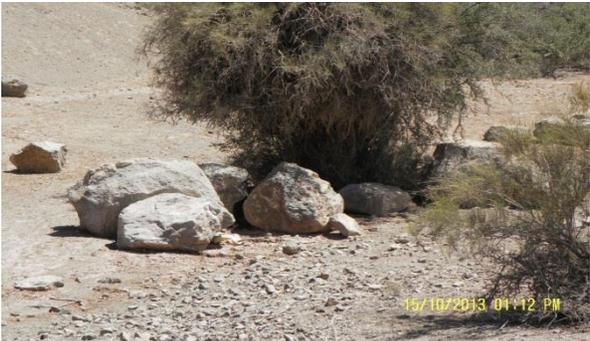
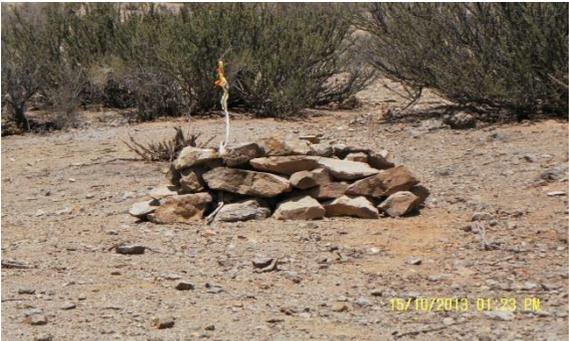
<p>Hechos constatados durante la fiscalización:</p> <ol style="list-style-type: none"> Se constató dentro del área sectores con acúmulos vegetacionales y sectores rocosos (pircas). Durante la inspección no se pudo acceder al sector donde se ubica la aguada, pero se solicitó al Titular a través de Acta presentar registro fotográfico de construcción de aguada en área de compensación Proyecto Tugal, fechada y con hora. La información fue presentada en fecha 23-10-2013, donde se adjuntó fotografías de la aguada (Anexo 23).

Fotografía 57.	Fecha : 15-10-2013	Fotografía 58.	Fecha : 15-10-2013
Coordenadas WGS84	Norte: 6.706.287 m.	Este: 313.262 m.	Coordenadas WGS84
			Norte: 6.705.878 m.
			Este: 313.269 m.
Descripción Medio de Prueba: En la fotografía se observa acumulo rocoso y vegetacional.		Descripción Medio de Prueba: En la fotografía se observa una pirca de piedra.

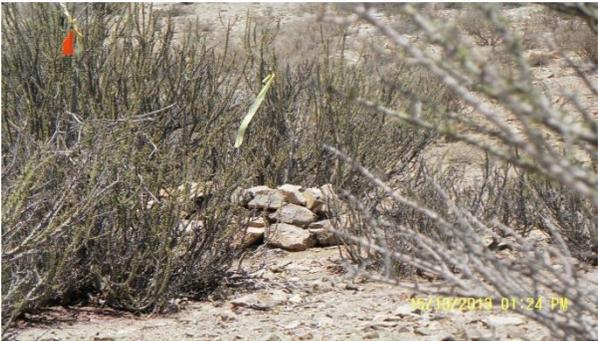
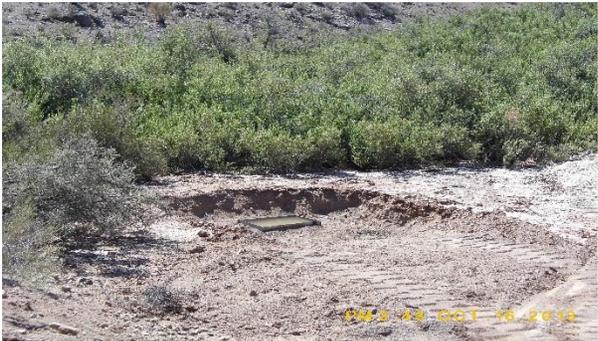
Fotografía 59.	Fecha : 15-10-2013	Fotografía 60.	Fecha : 16-10-2013
Coordenadas WGS84	Norte: 6.705.878 m.	Este: 313.269 m.	Coordenadas WGS84
			Norte: ---
			Este: --
Descripción Medio de Prueba: En la fotografía se observa una pirca de piedra.		Descripción Medio de Prueba: Fotografía de aguada proporcionada por el Titular, la que se aprecia con agua en su interior.

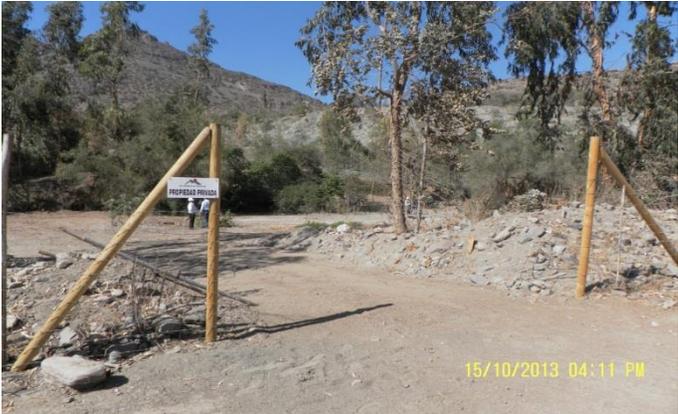
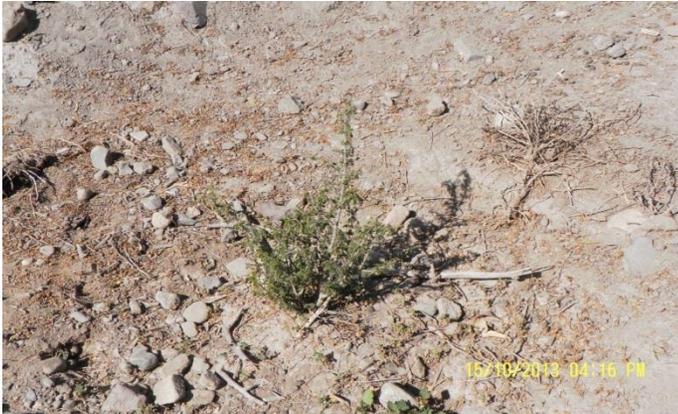
Fotografía 61.	Fecha : 15-10-2013	Fotografía 62.	Fecha : 15-10-2013
-----------------------	---------------------------	-----------------------	---------------------------

Hecho constatado durante la fiscalización:
 a. Se constató existencia de área cercada, con acceso restringido, donde existen aproximadamente 30 ejemplares de *Polieria chilensis* (guayacán) vivos.

Descripción Medio de Prueba: En la fotografía se observa el área cercada, con acceso restringido, donde se localizan los ejemplares de la especie <i>Polieria chilensis</i> (guayacán).	Descripción Medio de Prueba: En la fotografía se observa uno de los individuos de la especie <i>Polieria chilensis</i> (guayacán) vivo.
---	---

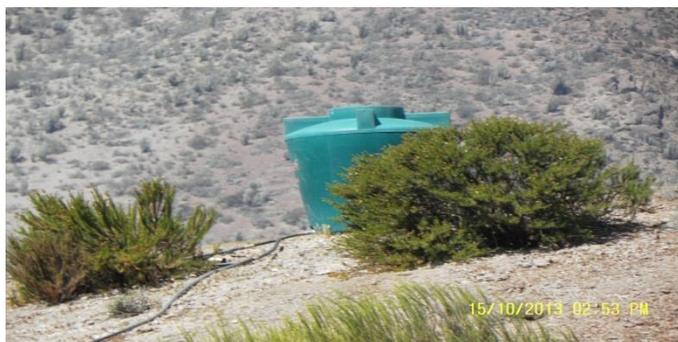
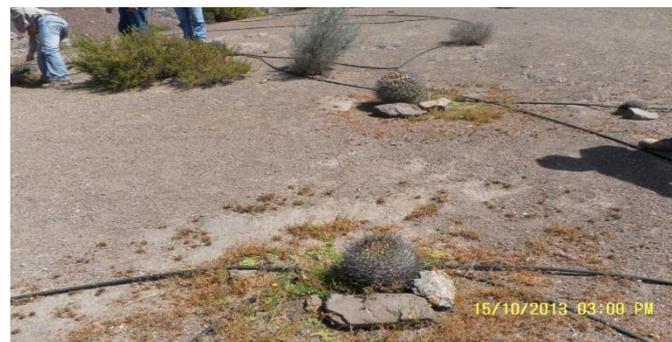
Fotografía 67.	Fecha : 15-10-2013		Fotografía 68.	Fecha : 15-10-2013	
Coordenadas WGS84	Norte: 6.690.723 m.	Este: 311.159 m.	Coordenadas WGS84	Norte: 6.690.723 m.	Este: 311.159 m.

Descripción Medio de Prueba: En la fotografía se observa estanque de acumulación de agua para riego del área 1.	Descripción Medio de Prueba: Fotografía se observa individuos de <i>Eriogyne aurata</i> (sandillón) transplantados.
---	---

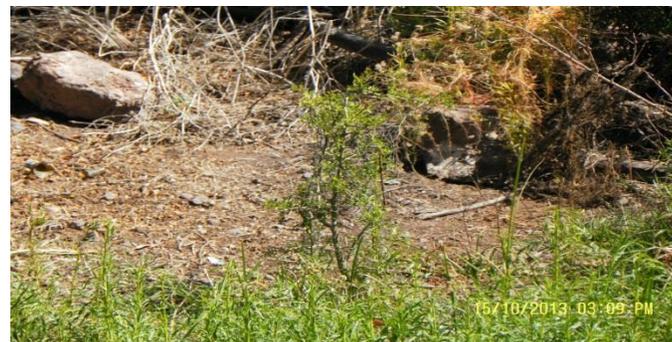
Fotografía 69.	Fecha : 15-10-2013		Fotografía 70.	Fecha : 15-10-2013	
Coordenadas WGS84	Norte: 6.690.733 m.	Este: 311.287 m.	Coordenadas WGS84	Norte: 6.690.733 m.	Este: 311.287 m.
Descripción Medio de Prueba: En la fotografía se observa área de recreación de xerofíticas.			Descripción Medio de Prueba: En la fotografía se observa individuo de <i>Monttea chilensis var. taltalensis</i> (Uvillo) en el área de recreación de xerofíticas.

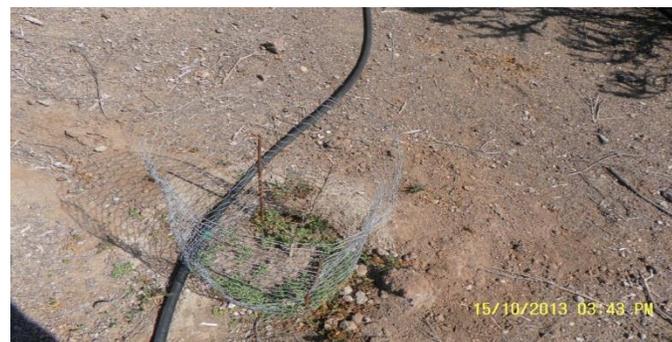
Fotografía 71.	Fecha : 15-10-2013		Fotografía 72.	Fecha : 15-10-2013	
Coordenadas WGS84	Norte: 6.691.834 m.	Este: 311.152 m.	Coordenadas WGS84	Norte: 6.691.834 m.	Este: 311.152 m.
Descripción Medio de Prueba: En la fotografía se observan estanques de acumulación de agua para riego del área 2.			Descripción Medio de Prueba: En la fotografía se observa individuo de <i>Porlieria chilensis</i> (guayacán) en el área 2.

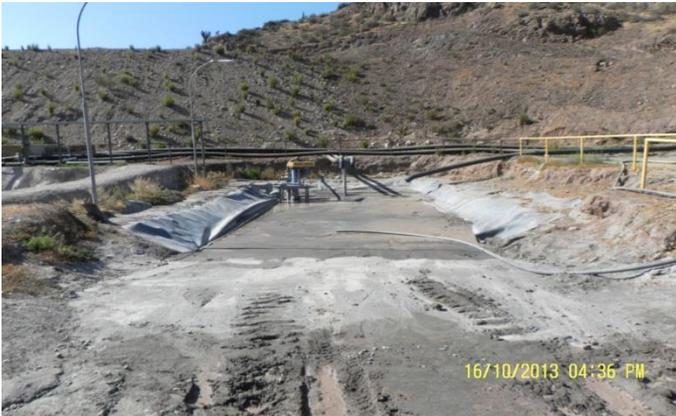
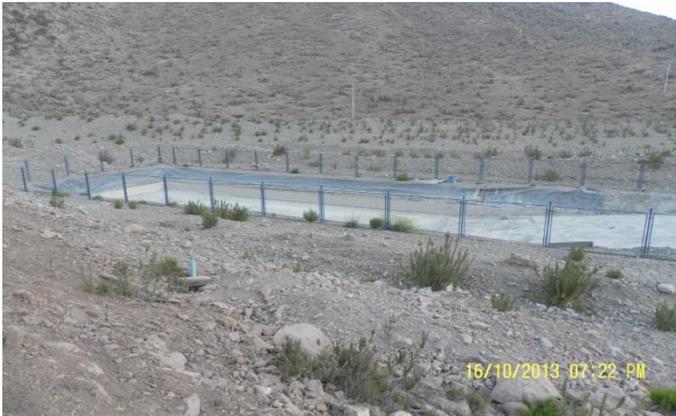
Fotografía 81.	Fecha : 16-10-2013	Fotografía 82.	Fecha : 16-10-2013
-----------------------	---------------------------	-----------------------	---------------------------

- a. Se constató piscina de emergencia de aguas recuperadas, impermeabilizada con HDPE, que contenía material acumulado.
- b. Se constató piscina de emergencia de relaves en el sector de Matancilla, impermeabilizada con HDPE.

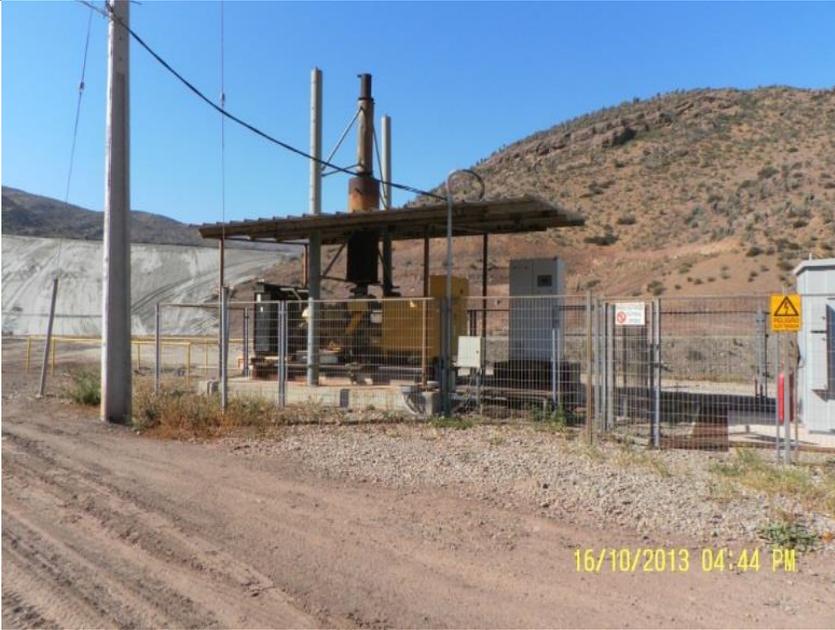
Fotografía 83.	Fecha : 16-10-2013
-----------------------	---------------------------

Hecho constatado durante la fiscalización:
a. Se constató grupo electrógeno de 500 KVA, el que respalda todas las instalaciones del tranque.
